# KNKT DIGEST

EDISI : JANUARI-DESEMBER 2022

# MODA KERETA API

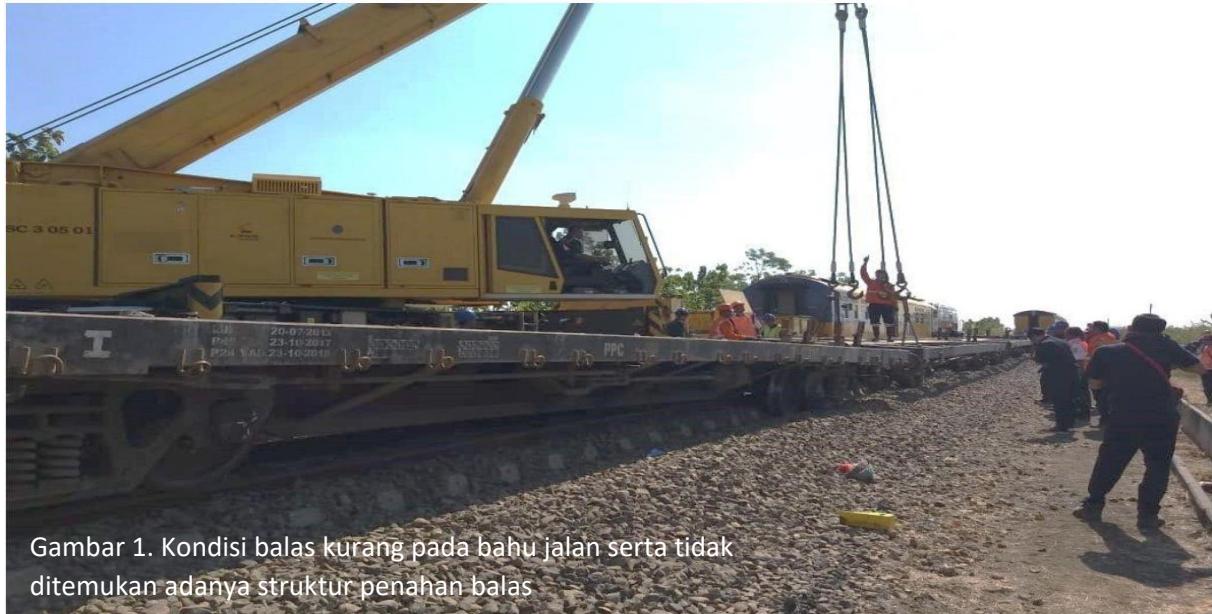
Gambar 1. Kondisi balas kurang pada bahu jalan serta tidak ditemukan adanya struktur penahan balas

antaranya yaitu kualitas struktur jalan rel yang kurang baik sehingga tidak dapat menahan pergerakan arah lateral jalan rel, terdapat bentang rel sepanjang 12 m dengan kondisi celah sambungan ujung satunya rapat dan ujung satunya renggang pada jalur hilir di lokasi kejadian kecelakaan.

Adapun faktor-faktor yang berkontribusi pada kecelakaan ini adalah kurang baiknya kualitas struktur jalan rel sehingga tidak dapat menahan pergerakan arah lateral jalan rel dan tidak ditentukannya temperatur netral rel saat pemasangan rel dimana saat pemasangan rel. Kedua hal ini meningkatkan kemungkinan terjadinya tekukan (buckling/spaten) pada rel.

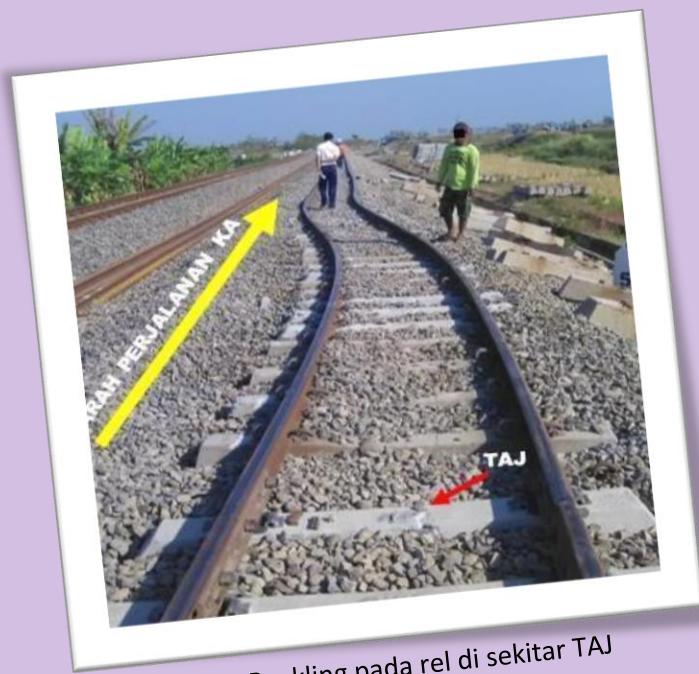
Gambar 3. Buckling pada rel di sekitar TAJ

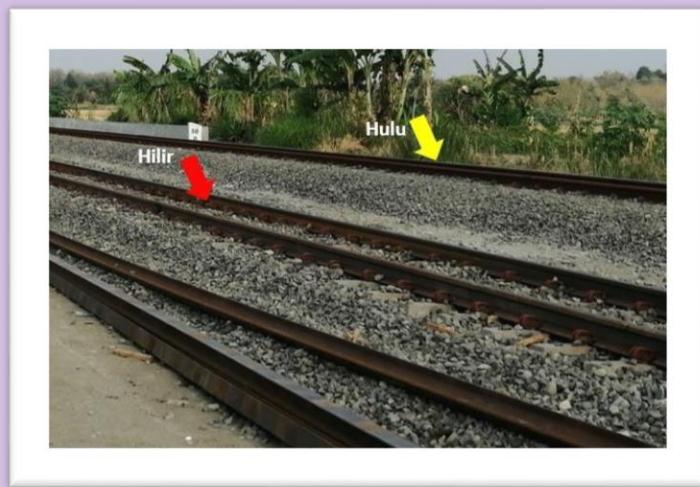
Gambar 4. Beda tinggi antara jalur hulu dan hilir dilokasi kecelakaan

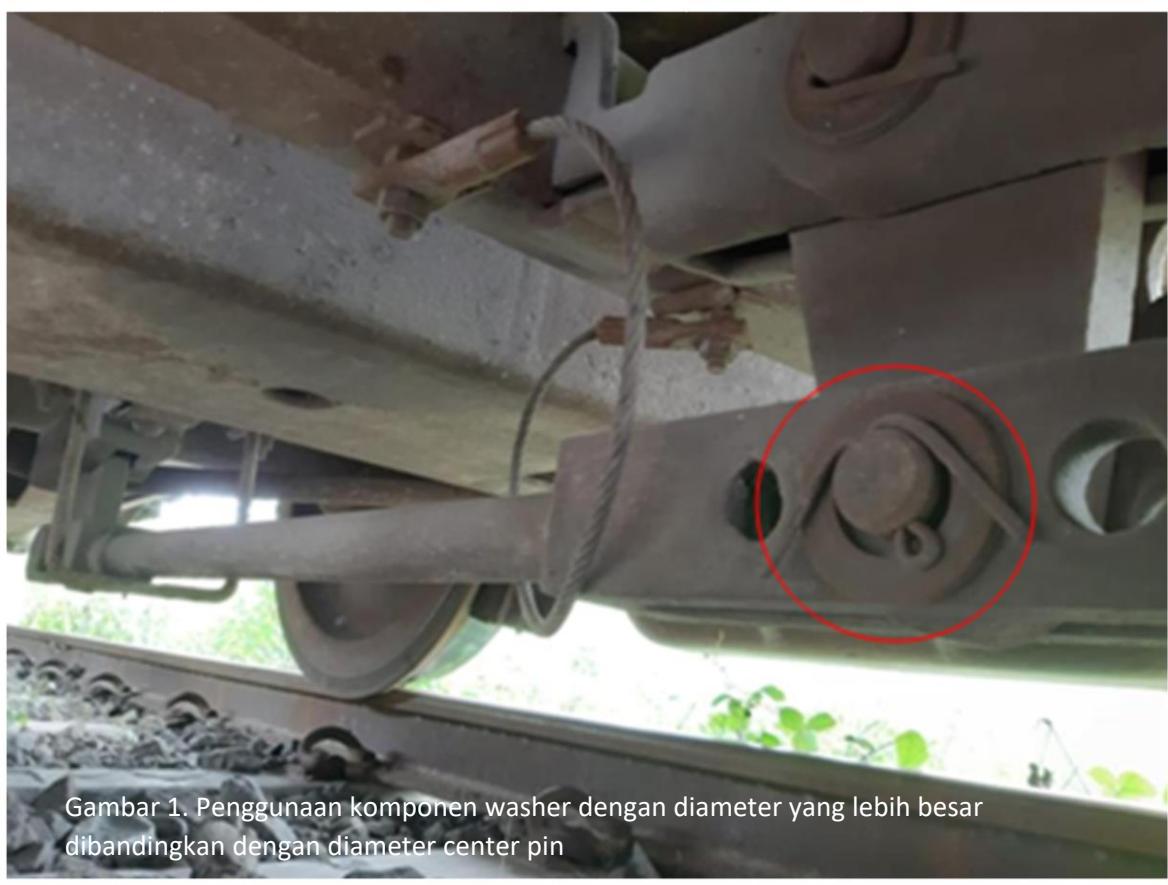
Gambar 1. Penggunaan komponen washer dengan diameter yang lebih besar dibandingkan dengan diameter center pin

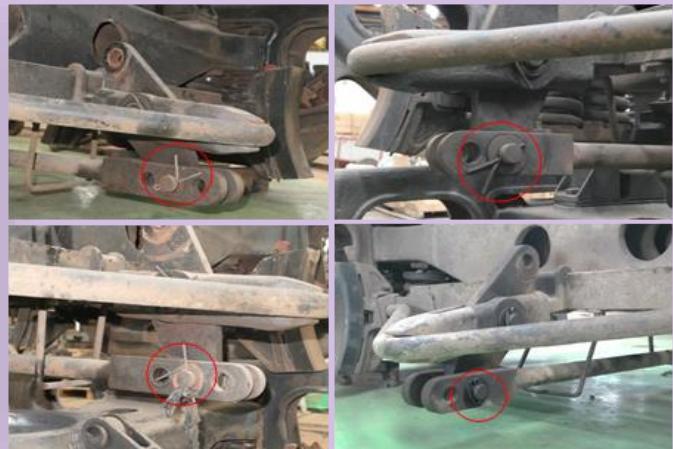
KNKT menyimpulkan bahwa kemungkinan besar faktor kontribusi yang menjadi penyebab terjadinya kecelakaan yaitu adanya kegagalan dari komponen split pin/cotter pin yang mengunci komponen center pin pada brake beam assembly bogie pada bogie Gerbong Datar nomor GD 42 13 55 sehingga komponen connecting rod lepas dari komponen brake lever.

Gambar 3. Variasi pemasangan dari komponen cotter pin/split pin pada komponen connecting

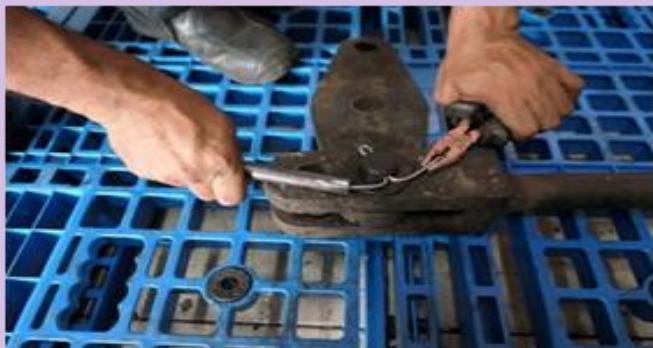
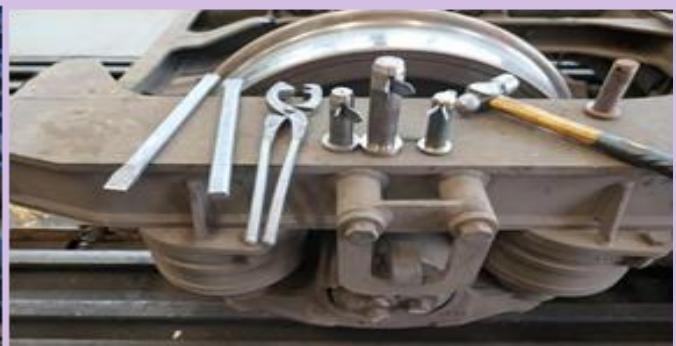
Gambar 4. Pemasangan komponen cotter pin/split pin pada komponen center pin di depo perawatan gerbong PT. KAI (Persero) dan pemasangan komponen cotter pin/split pin pada center pin di PT. INKA (Persero)

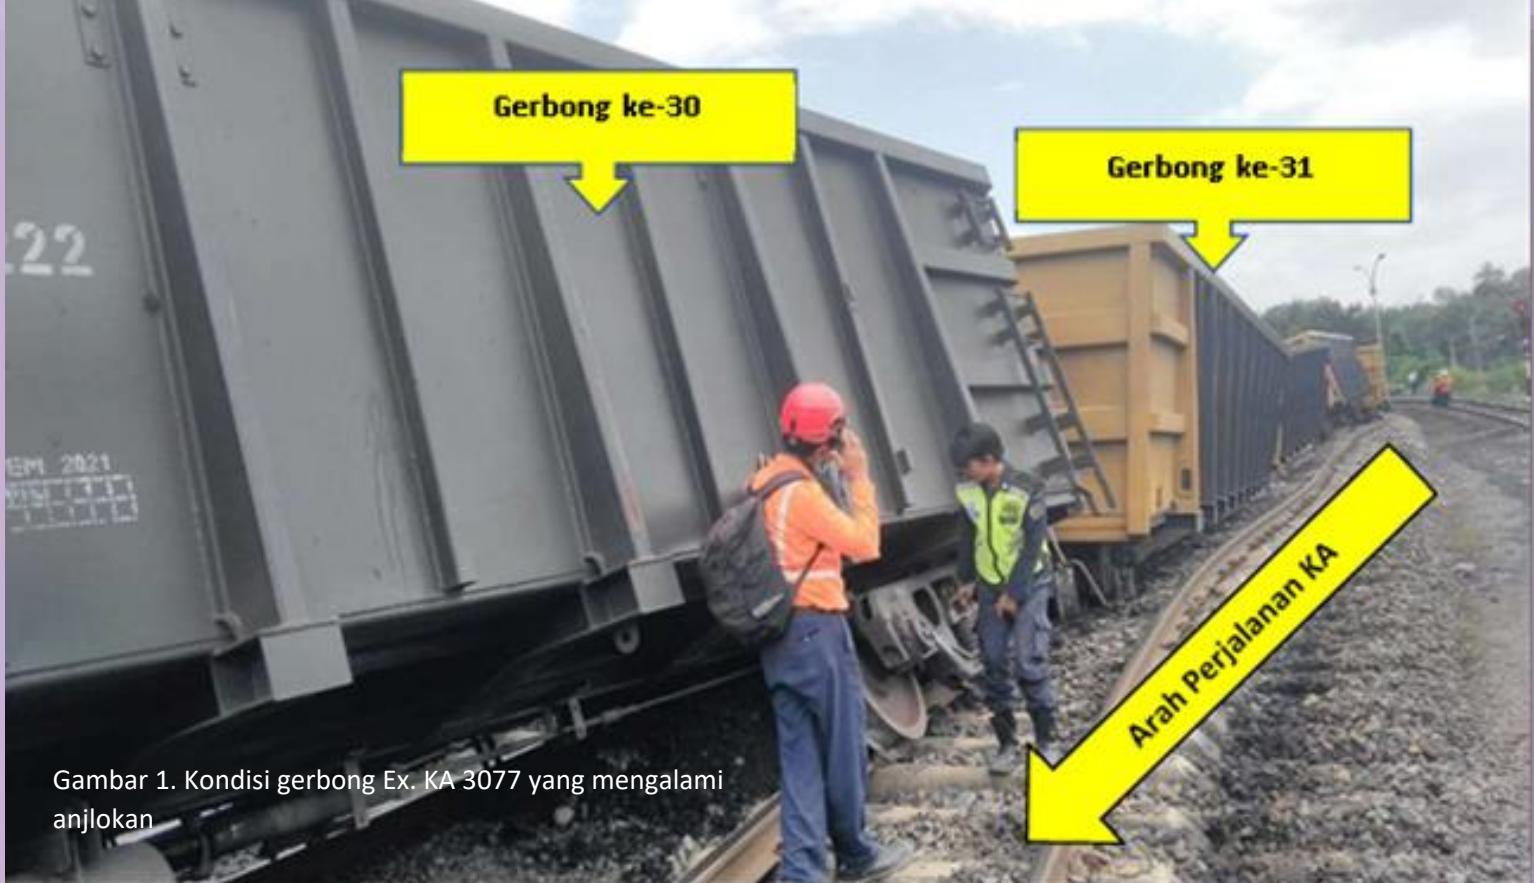
Gambar 1. Kondisi gerbong Ex. KA 3077 yang mengalami anjlokkan

Berdasarkan hasil pemeriksaan perangkat roda gerbong Ex. KA 3077 yang mengalami anjlokkan, ditemukan selisih diameter roda dalam satu gandar sebesar 1 mm tidak sesuai dengan yang diatur dalam Lampiran PM 17 tahun 2011 tentang Standar, Tata Cara Pengujian dan Sertifikasi Kelaikan Gerbong dan PM 24 Tahun 2015 tentang Standar Keselamatan Perkeretaapian yaitu maksimum = 0 mm. KNKT menyimpulkan bahwa terjadinya anjlokkan kemungkinan besar disebabkan oleh beberapa faktor yang berkontribusi di antaranya yaitu wesel 23B1 yang merupakan jenis wesel biasa

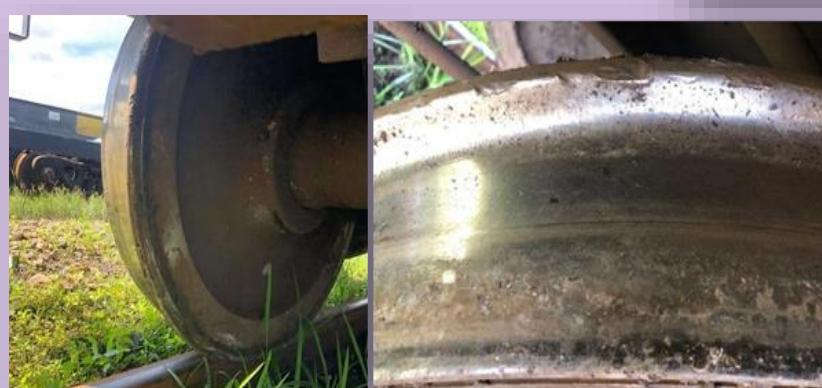
luar rel (wheel flange climbing derailment). Kondisi geometri jalan rel yaitu lebar jalan rel dan peninggian rel di Wesel 23B1 yang tidak sesuai dengan standar yang ditetapkan sesuai dengan peraturan perundang- undangan meningkatkan kecenderungan komponen rel lantak dan lidah wesel mengalami laju keausan yang lebih cepat akibat gaya sentrifugal dari sarana KA yang melintas.

Gambar 4. Kondisi flens roda GB 50514 222 (gerbong ke 30) setelah anjlokan

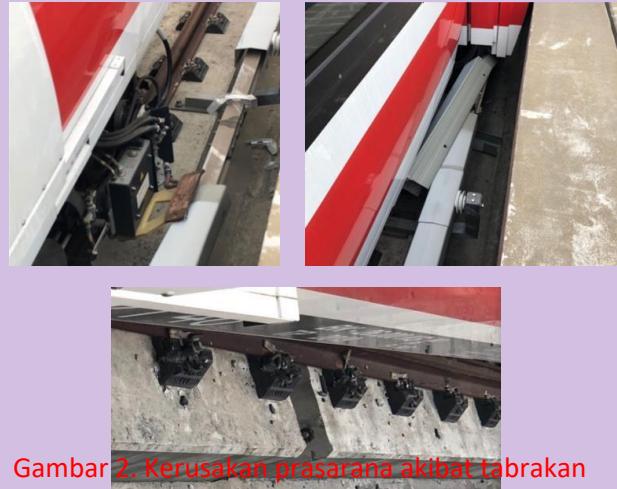
Gambar 2. Kerusakan prasarana akibat tabrakan

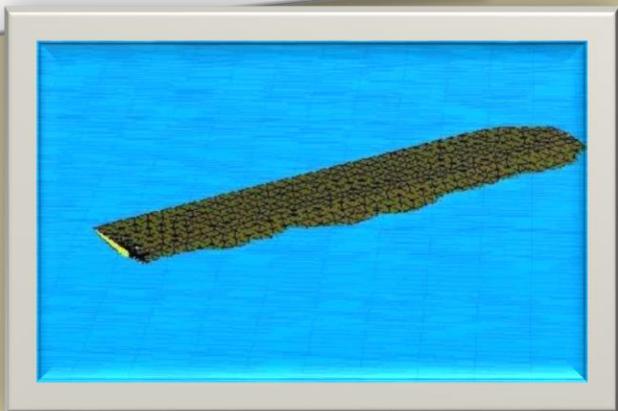
kapal bertolak dari Pelabuhan Penyeberangan Ketapang. Perhitungan ulang terhadap stabilitas kapal menunjukkan adanya permasalahan pada stabilitas kapal. Selanjutnya, terdapat bukaan pada buritan dan lubang pembebasan yang menyebabkan air laut dapat masuk ke geladak kendaraan dan terakumulasi di sebelah kiri sehingga mengakibatkan kapal terbalik dan tenggelam. Hal tersebut merupakan faktor yang berkontribusi dalam kasus kecelakaan ini.

Gambar 4. Terjadinya deck wetness pada geladak kendaraan

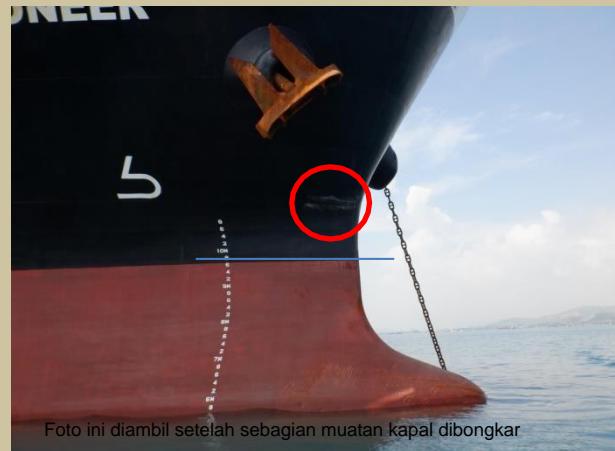
Foto ini diambil setelah sebagian muatan kapal dibongkar  
Gambar 2. Bekas Tubrukan dengan Barokah Jaya di Haluan Habco Pioneer

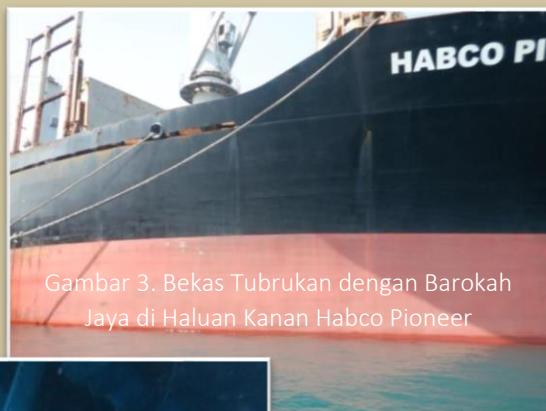
Gambar 3. Bekas Tubrukan dengan Barokah Jaya di Haluan Kanan Habco Pioneer

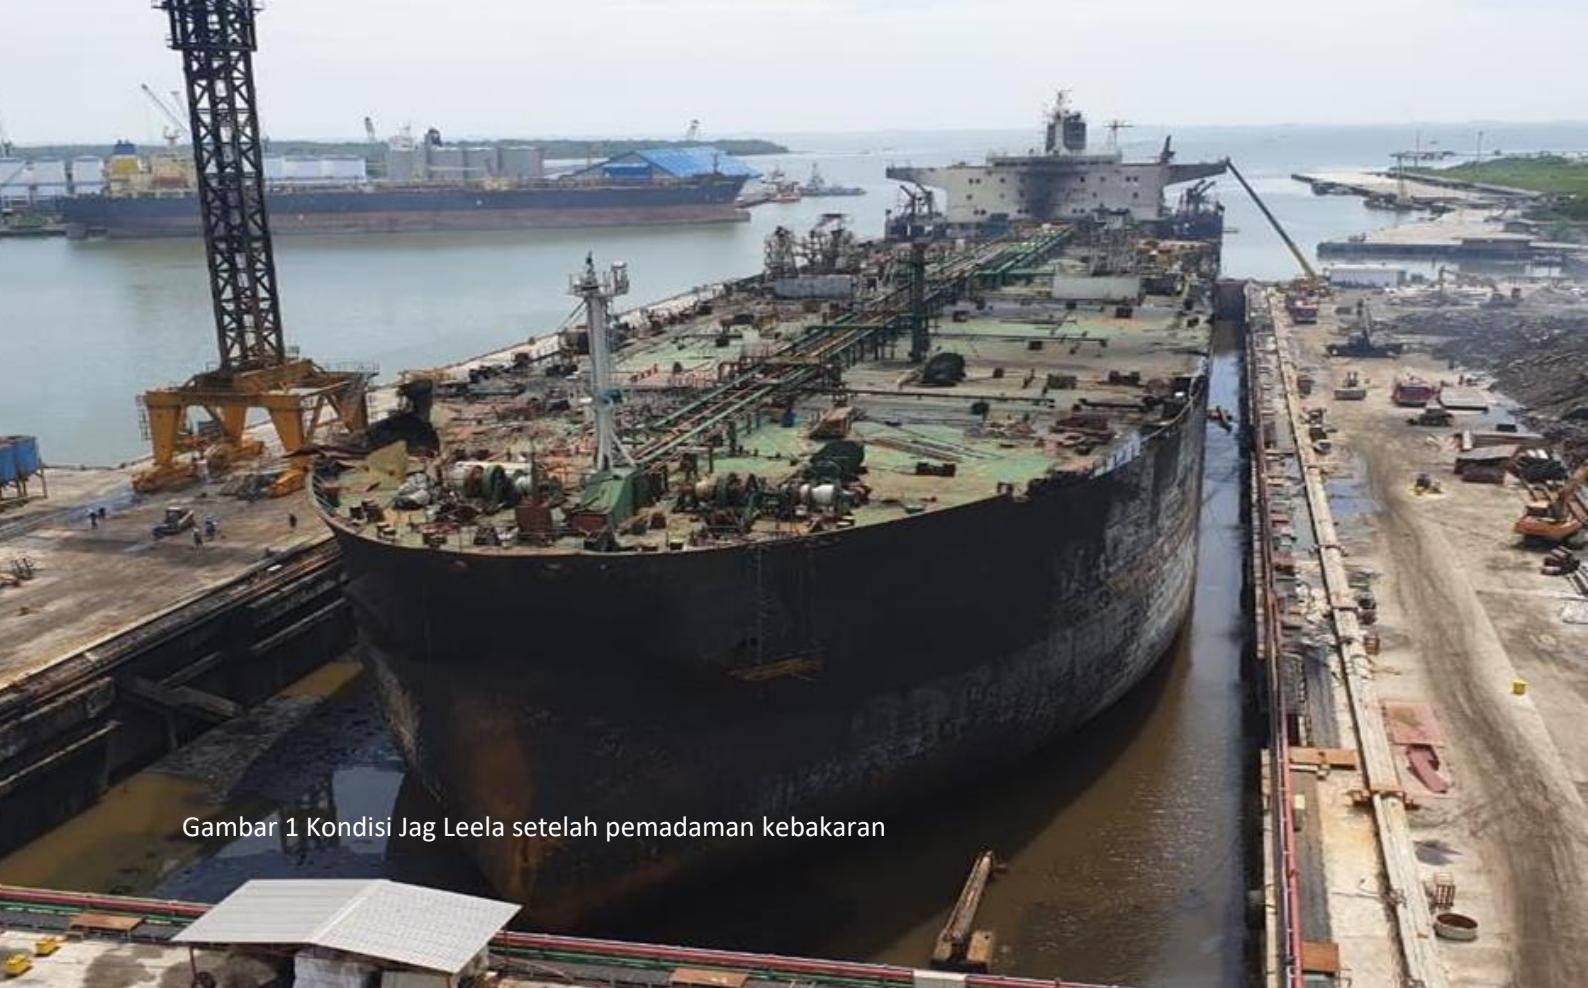
Gambar 1 Kondisi Jag Leela setelah pemadaman kebakaran

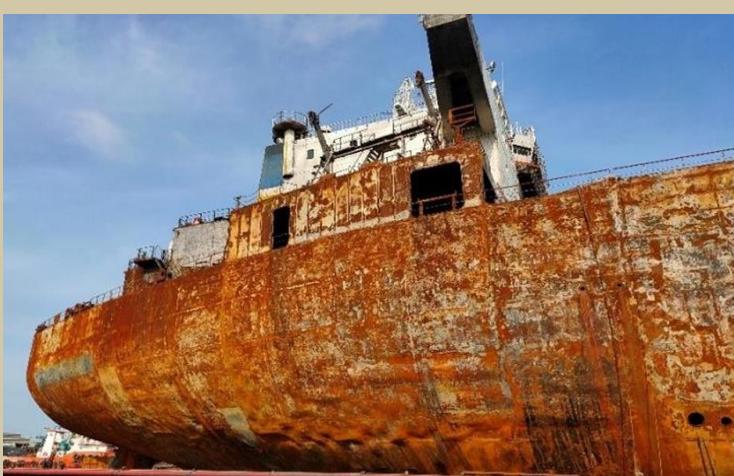
Gambar 3. Kondisi Jag Leela akibat kebakaran

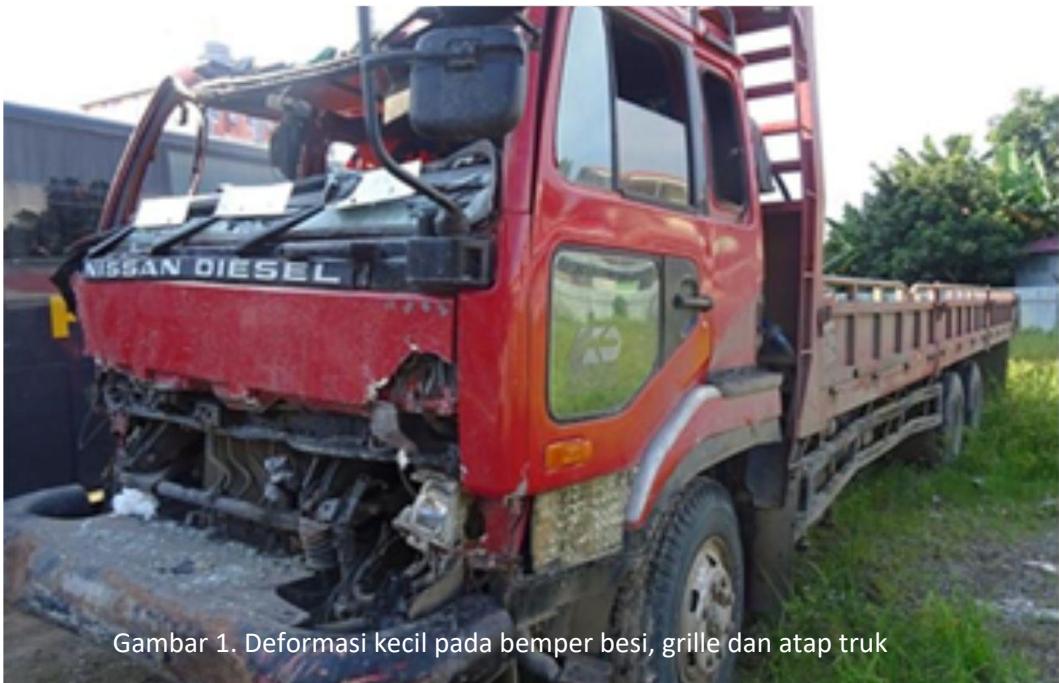
Gambar 1. Deformasi kecil pada bemper besi, grille dan atap truk

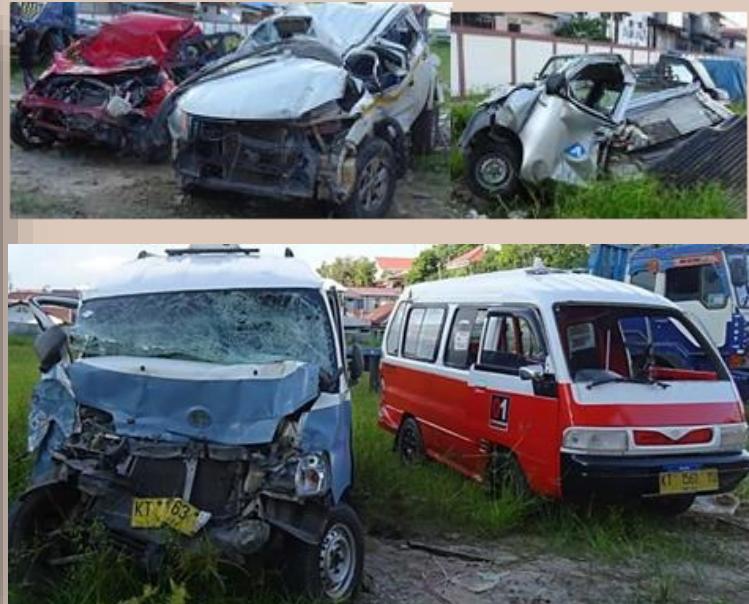
Gambar 4. Kerusakan pada kendaraan lain

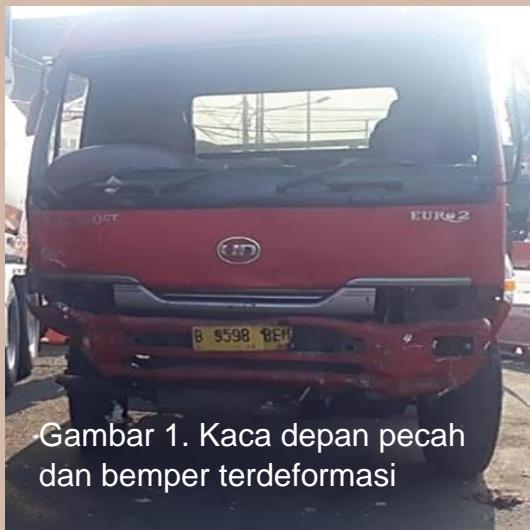
Gambar 1. Kaca depan pecah dan bemper terdeformasi

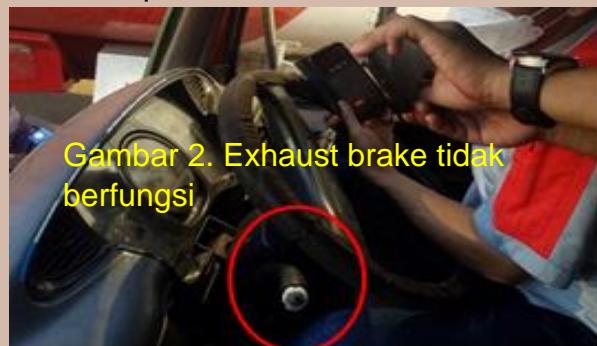
Gambar 2. Exhaust brake tidak berfungsi

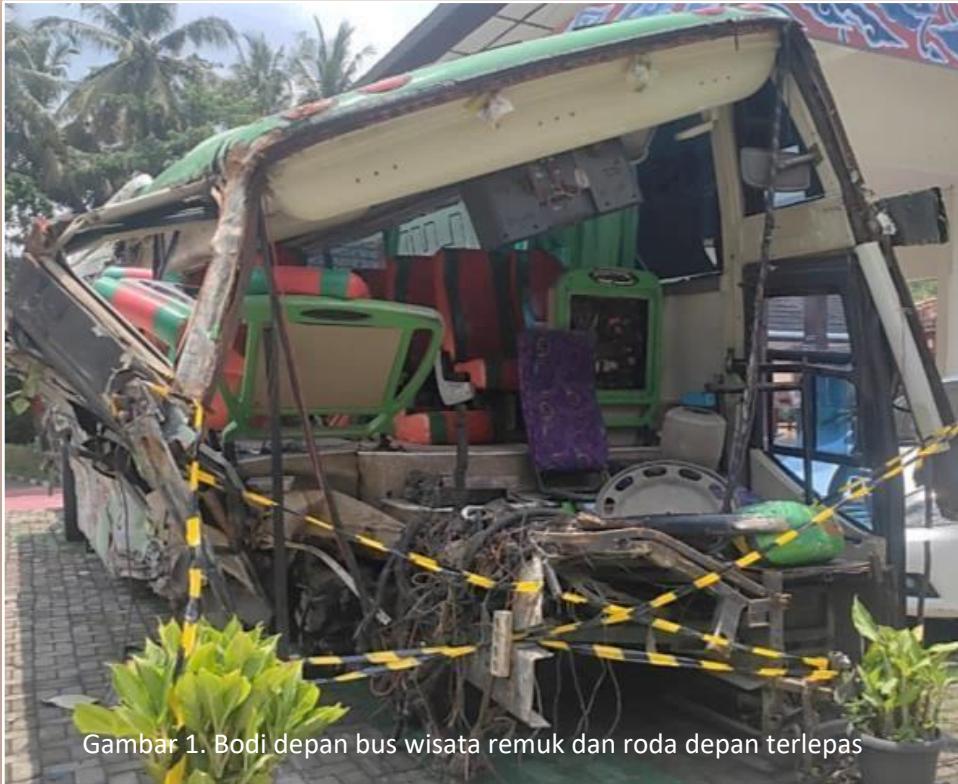
Gambar 1. Bodi depan bus wisata remuk dan roda depan terlepas

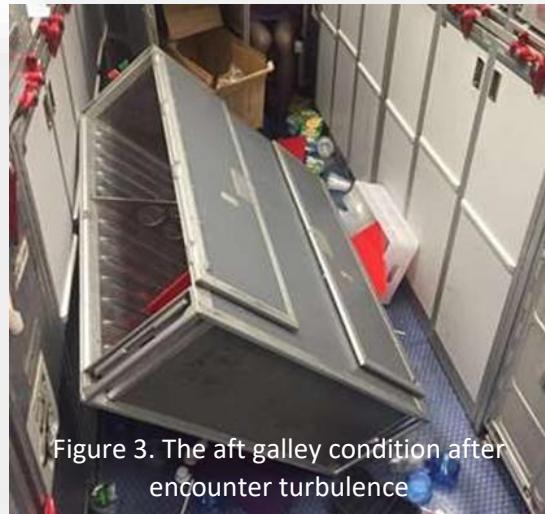
Figure 3. The aft galley condition after encounter turbulence

cloud cells were on the left and right of the aircraft track. At 1834 UTC, the flight encountered severe turbulence for about 1 minute. Three flight attendants and 12 passengers injured. The aircraft had minor damage on the several passenger service units and the aft galley ceiling.

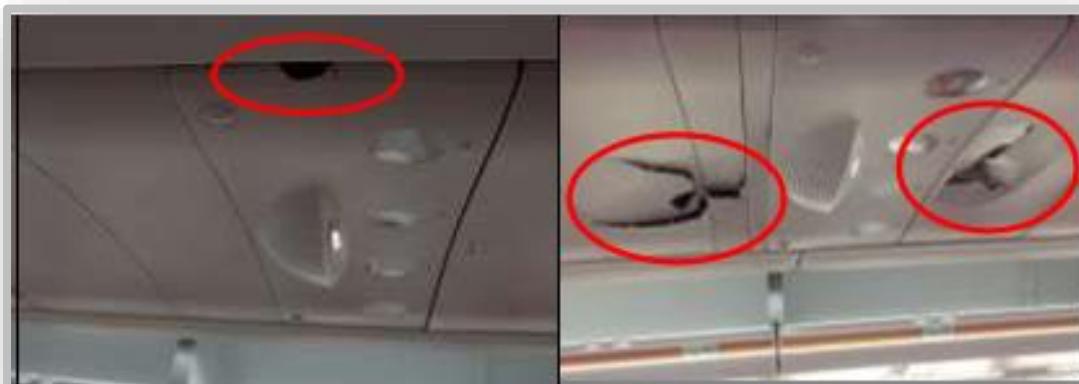
Figure 4. Damage on passenger service units

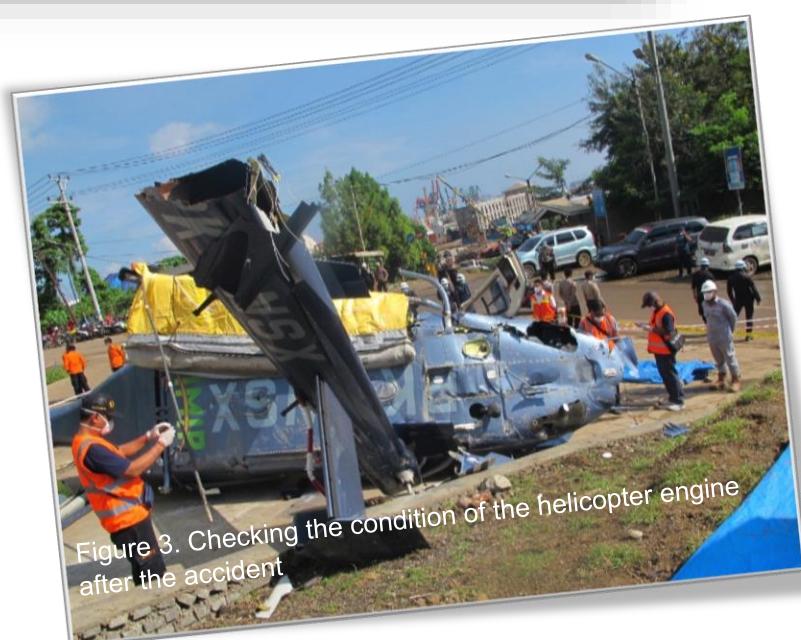
of EEC failure and QRH reading might led to the failure of the pilot to identify the failure of the EEC, resulted in the main rotor (NR) RPM to drop below 95% which could not withstand the helicopter in the air.

Figure 3. Checking the condition of the helicopter engine after the accident
