KOMITE NASIONAL KESELAMATAN TRANSPORTASI

LAPORAN HASIL INVESTIGASI DAN PENELITIAN KECELAKAAN LALU
LINTAS DAN ANGKUTAN JALAN

TABRAKAN ANTARA MOBIL BARANG BK. 8537 RD DENGAN MOBIL BARANG
BG. 8746 Y DI RUAS JALAN RAYA PRABUMULIH – PALEMBANG KM. 71,5
DESA LEMBAK KABUPATEN MUARA ENIM TANGGAL 10 MEI 2007

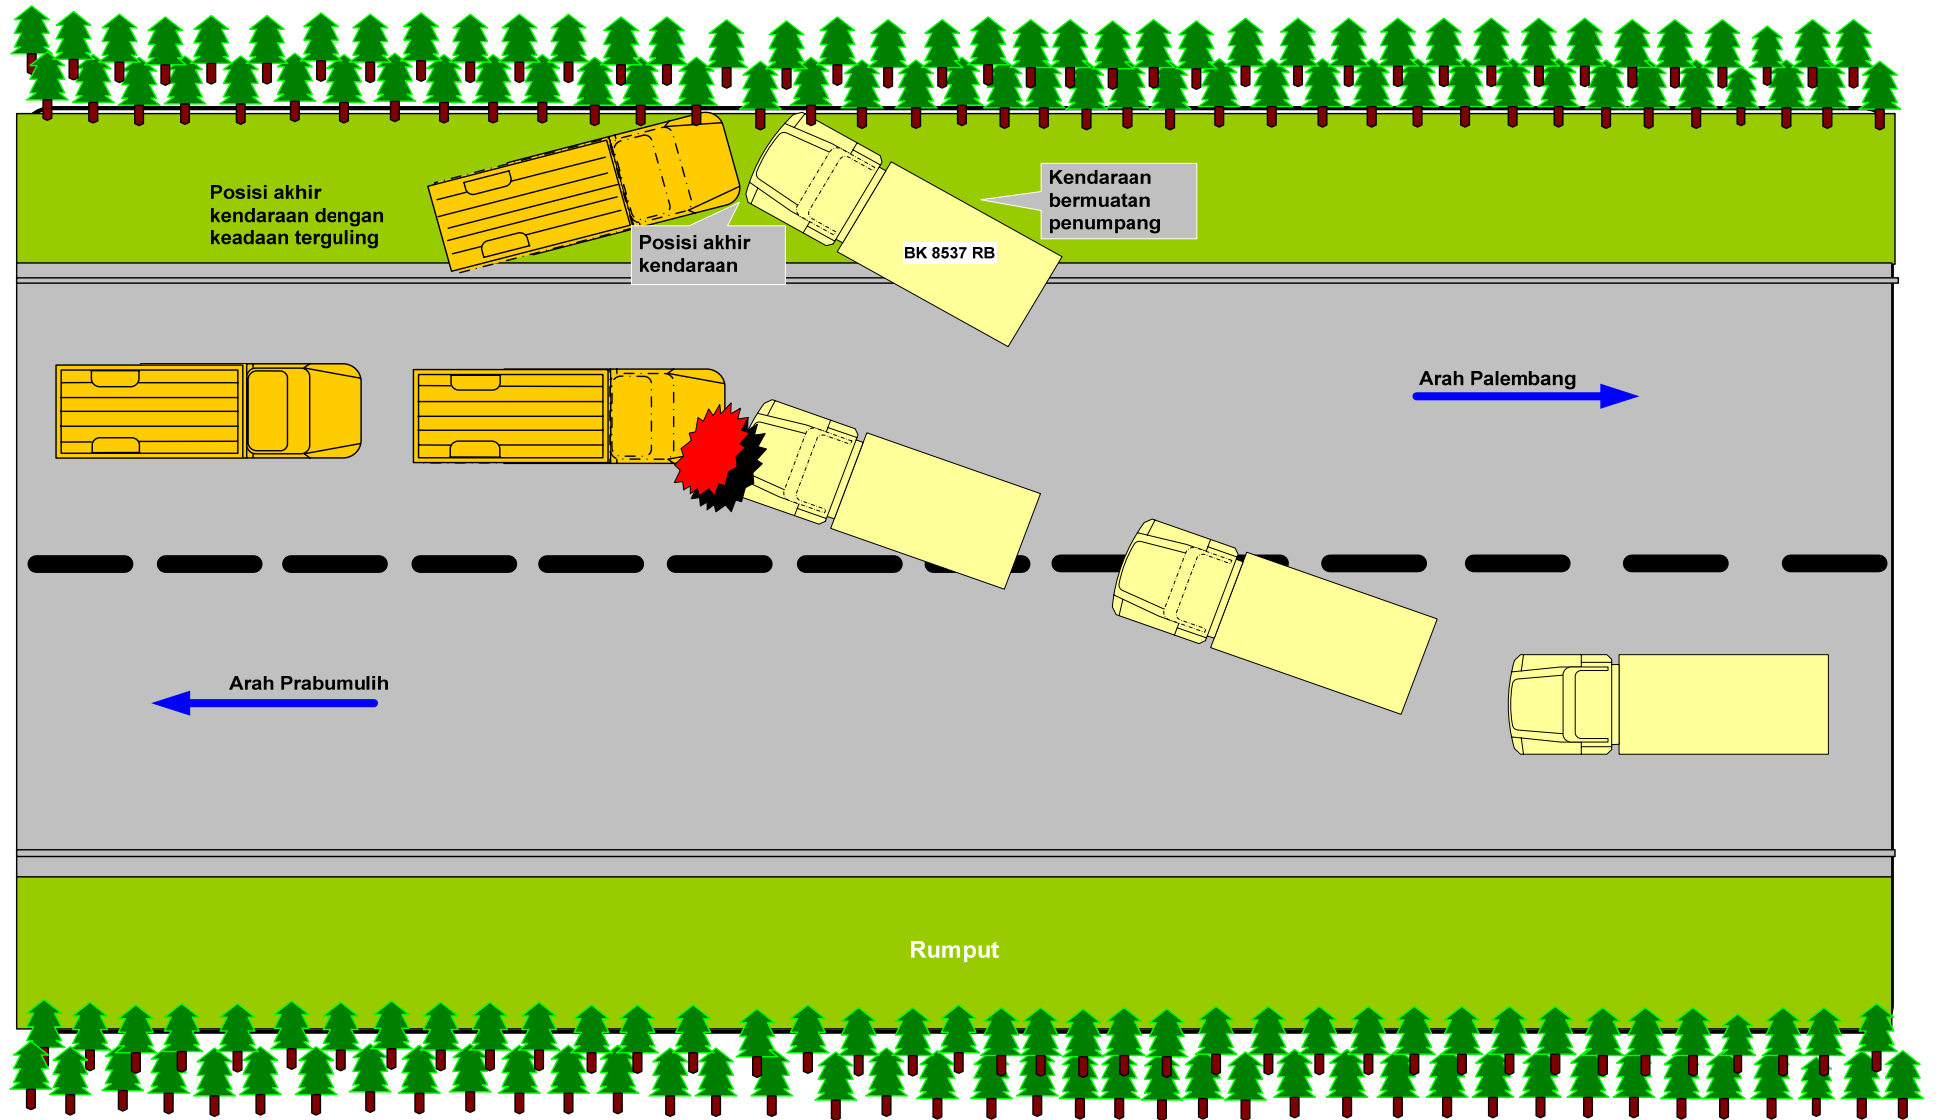
Gambar 3 Kronologis Kejadian

Pukul 23.40 WIB mobil barang milik PT. Tenaga Inti Global tersebut tiba-tiba oleng ke kanan dan mengambil jalur berlawanan arah dengan kecepatan tinggi dan melewati marka putus-putus dan mengambil sebagian jalur dari arah berlawanan. Namun ketika mobil barang berada di sebelah kanan (jalur berlawanan), jarak Mobil barang milik PT. Tenaga Inti Global dan mobil barang milik Ketut Karta sudah sangat dekat, mobil barang milik Ketut Karta tidak dapat menghindari terjadinya tabrakan dengan mobil barang milik PT. Tenaga Inti Global. Tabrakan terjadi ± pukul 23.45 WIB.

Proses pertama kali terjadinya tabrakan diawali dengan benturan pada bagian depan kedua mobil barang sehingga akibat benturan yang keras, hampir seluruh penumpang yang berada di bak mobil barang terpejal keluar, dan mobil barang yang memuat karet terbalik disisi jalan.

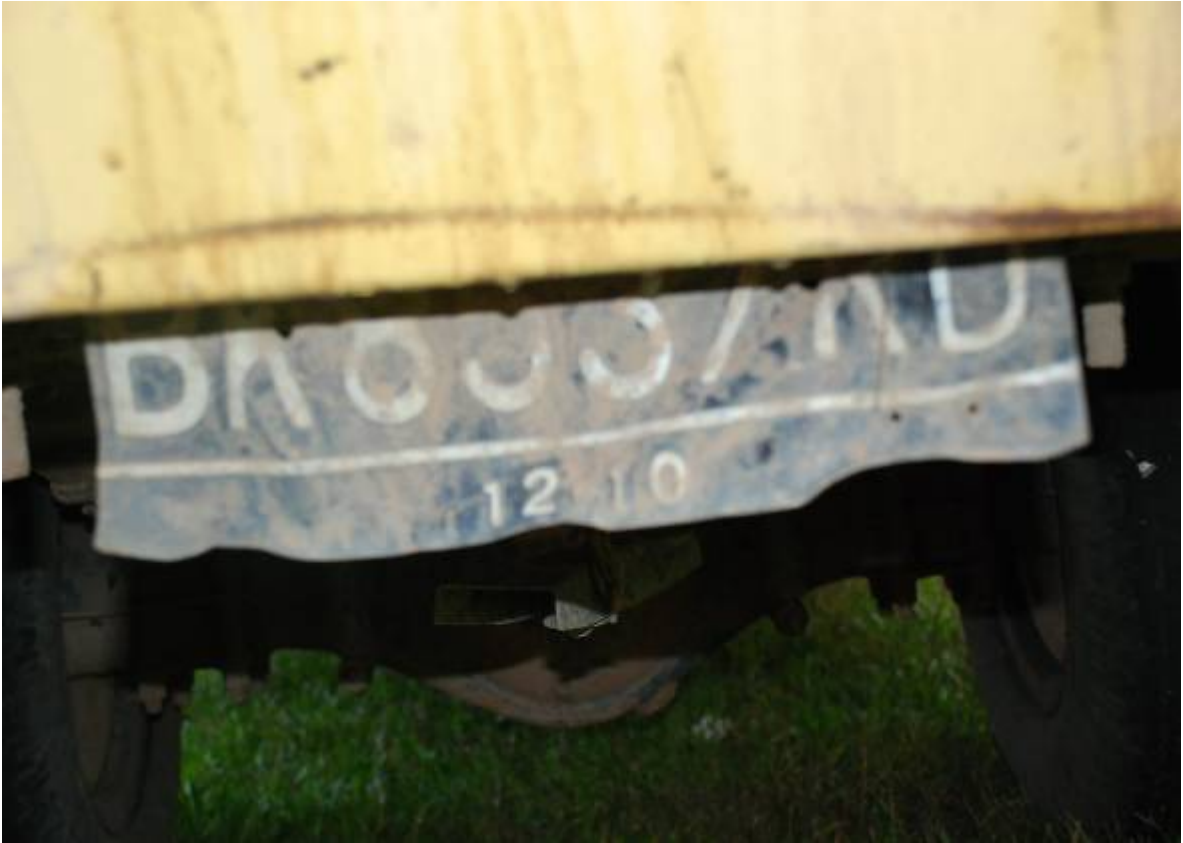
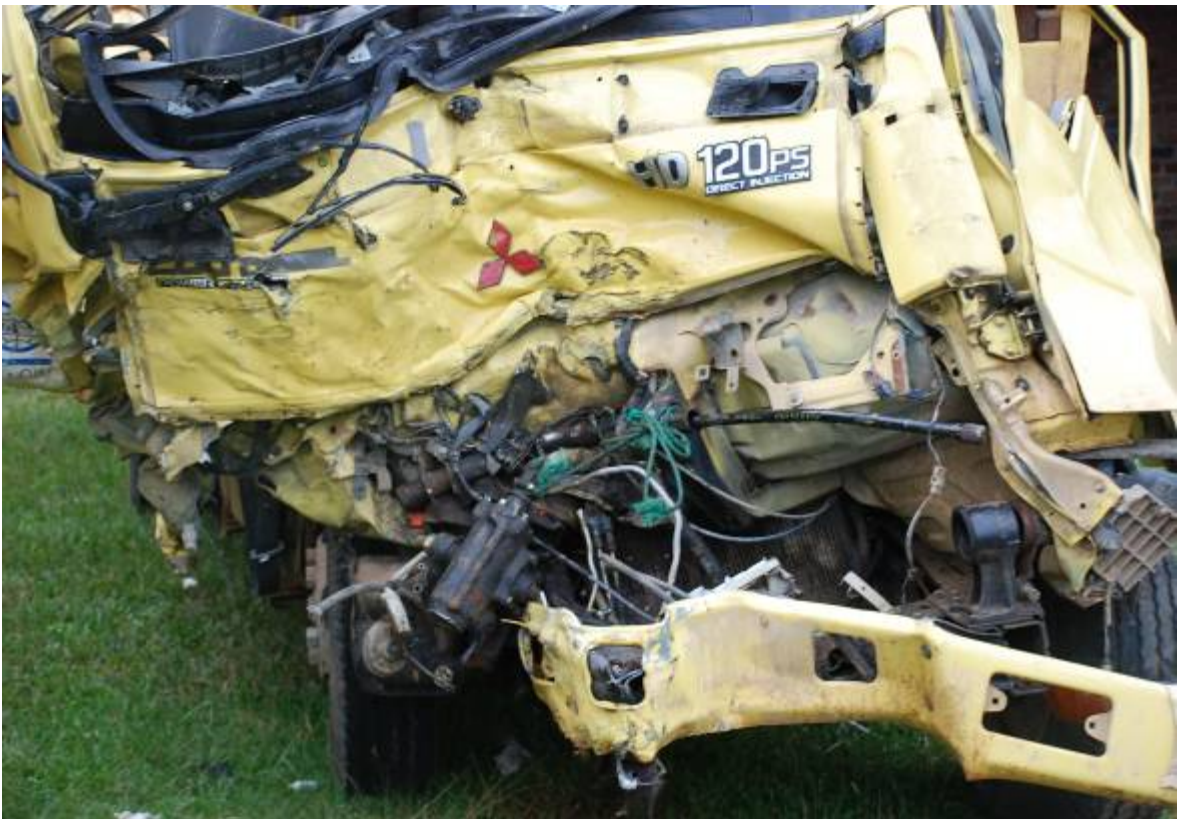
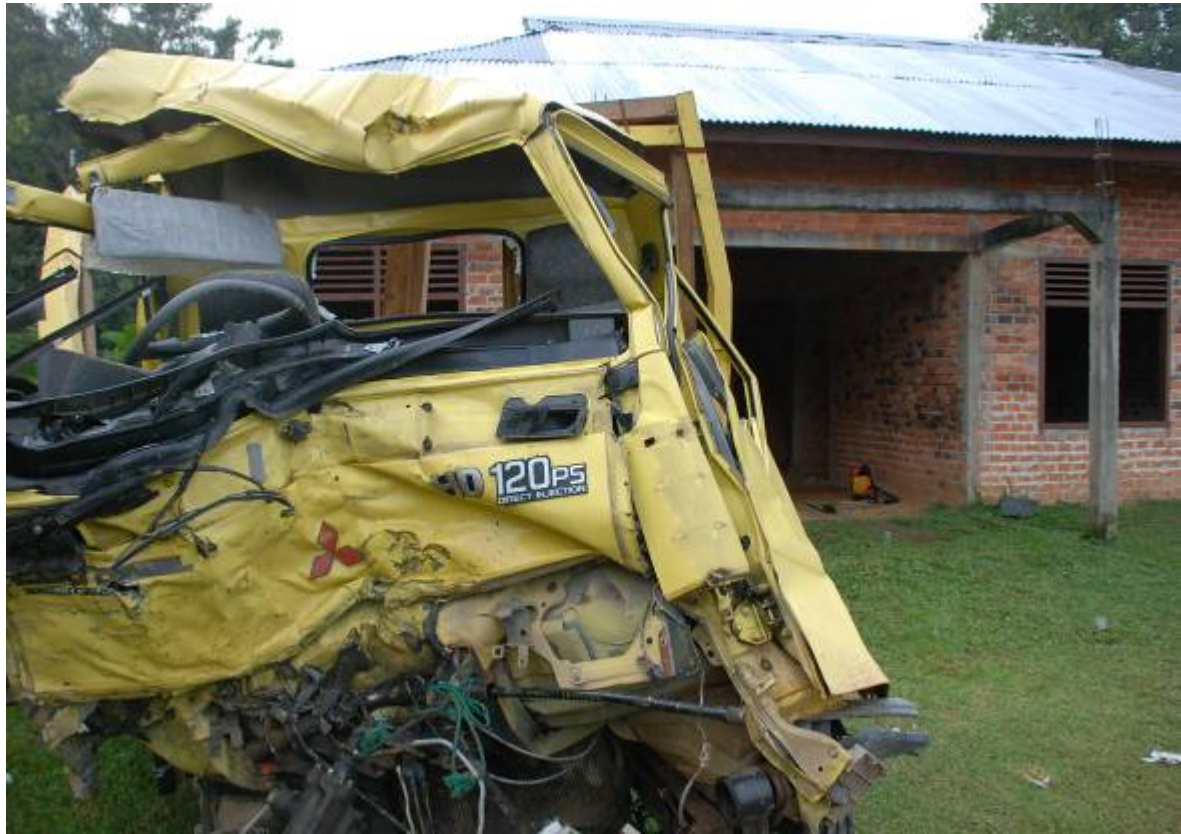
Gambar 5 Kerusakan pada mobil barang BK 8537 RD

Kondisi rem diduga masih berfungsi atau dalam kondisi baik. Hal itu dapat dilihat dari ketebalan kanvas rem.

Kondisi fisik ban belakang sebelah kiri tampak sudah halus, sehingga membuat kendaraan mudah tergelincir atau slip bila kondisi jalan licin.

Dilihat dari kerusakan kendaraan mobil barang BK 8537 RD, dan kendaraan mobil barang BG 8746 Y dapat diduga proses tabrakan ini mengalami benturan yang sangat keras pada bagian muka dilihat dari pecahnya kaca bagian depan dan sebelah kanan serta tidak ditemukan jejak pengereman (*skid mark*) di lokasi kejadian, diduga penyebab korban meninggal dunia serta luka-luka yaitu akibat benturan dan terlempar keluar dari kendaraan. Gaya yang ditimbulkan akibat tabrakan menyebabkan penumpang yang berada di bak belakang meninggal karena benturan yang cukup keras.

Melakukan pengawasan dan menindak bagi mobil barang yang tidak sesuai peruntukannya.

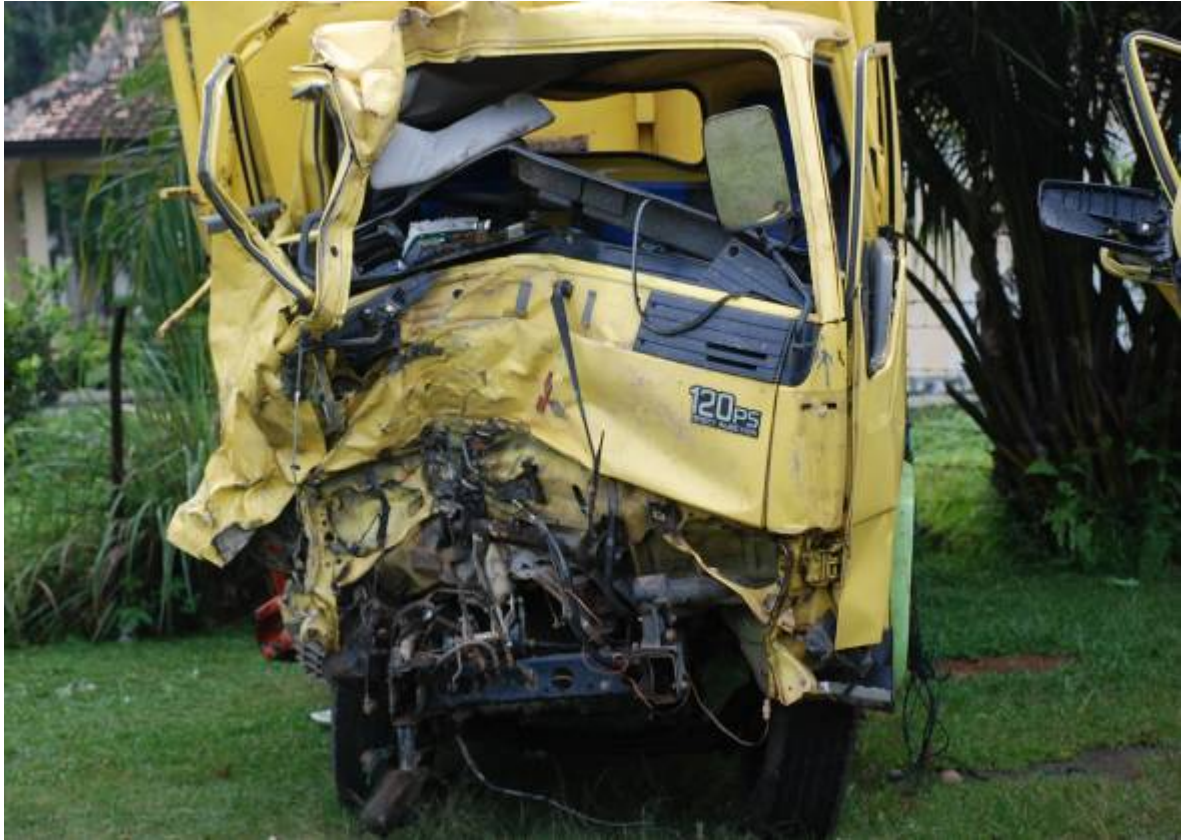
Berikut gambar kerusakan pada mobil barang BG 8746 Y:

Dari hasil investigasi dan penelitian yang dilakukan, kelengkapan administrasi berupa SIM dan STNK ditemukan namun buku uji tidak, dikarenakan buku uji dikembalikan ke operator pemilik oleh polisi. Namun dari hasil investigasi terhadap mobil barang tersebut diperoleh fakta bahwa terdapat perbedaan antara plat uji dengan plat samping. Masa uji berlaku plat uji sampai 24 November 2006.

Dilihat dari kerusakan mobil barang, bodi sebelah muka kendaraan barang, kaca depan, lampu depan dalam kondisi rusak hancur.

Hal ini dapat dilihat dari kondisi kerusakan kendaraan yang terdapat di bagian depan sebelah kanan bagian badan mobil barang.

Tidak mengizinkan kepada Dinas Perhubungan Kabupaten/ Kota yang tidak memiliki alat pengujian yang melakukan proses pengujian kendaraan bermotor.
