KOMITE NASIONAL KESELAMATAN TRANSPORTASI

LAPORAN INVESTIGASI DAN PENELITIAN KECELAKAAN LALU LINTAS
DAN ANGKUTAN JALAN

TABRAKAN ANTARA MINIBUS KUPJ DENGAN BUS ALS DAN TRUK FUSO
DI JALINSUM MEDAN – RANTAU PRAPAT KM 194 – 195 DESA PULAU
MARIA KEC. SIMPANG EMPAT KAB.ASAHAN, MEDAN TANGGAL 6 JUNI
2007

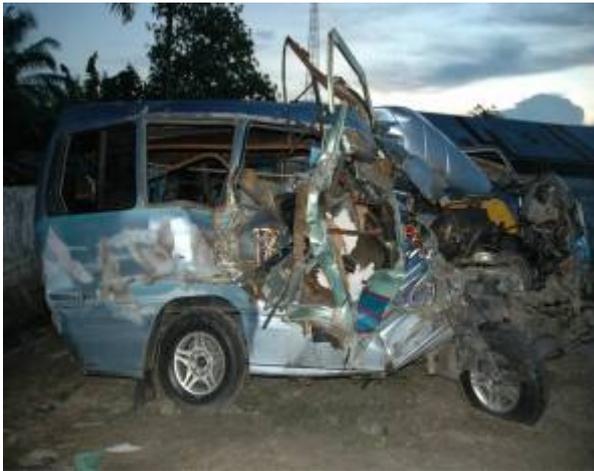
Dilihat dari kerusakan minibus KUPJ dan bus ALS dapat diduga bahwa proses tabrakan ini mengalami benturan cukup keras yang mengakibatkan pecahnya kaca bagian depan dan sebelah kanan. Diduga penyebab korban meninggal dunia serta luka-luka yaitu akibat benturan dan terhimpit bagian atap minibus KUPJ dengan bumper depan sebelah kanan dan bodi sebelah kanan bus ALS. Gaya yang ditimbulkan akibat tabrakan menyebabkan penumpang yang duduk di bagian depan minibus KUPJ meninggal karena benturan yang cukup keras.

Gambar 9 bagian sebelah kanan minibus

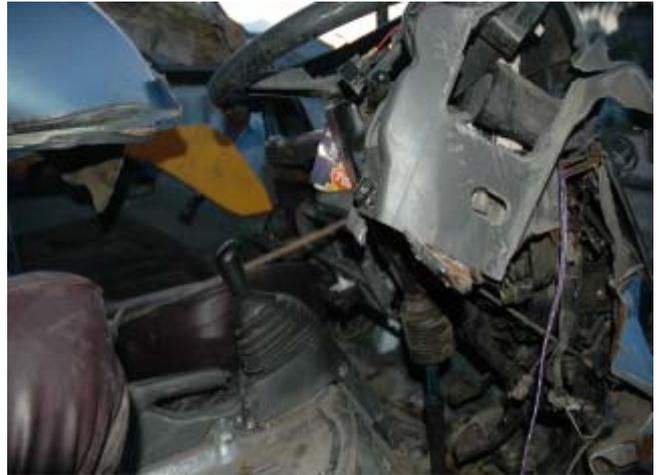
Posisi tongkat persenelling minibus KUPJ berada pada posisi gigi 4 mengindikasikan kendaraan dikemudikan dengan kecepatan tinggi sehingga mengakibatkan momentum yang besar dan berdampak pada kedua kendaraan (minibus KUPJ dan bus ALS).

Gambar 10 posisi akhir perseneling minibus

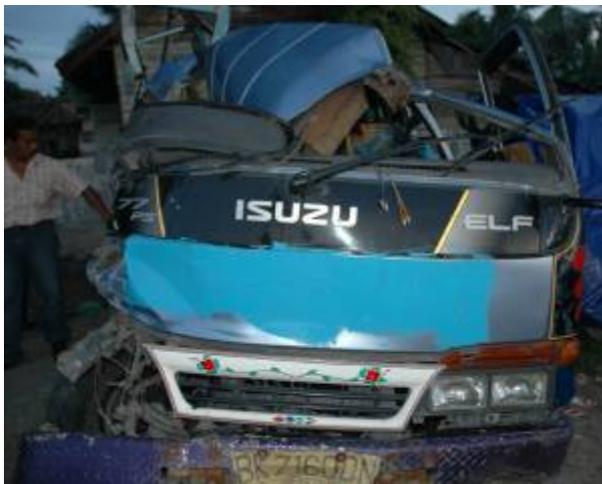
Berdasarkan hasil investigasi dan penelitian, kondisi fisik minibus KUPJ mengalami kerusakan berat pada bagian depan kendaraan meliputi sistem kemudi, suspensi, sistem roda, transmisi dan lampu. Dengan beberapa kerusakan tersebut maka tidak dapat dilakukan penelitian terhadap fungsi rem dan kemudi.

Gambar 11 bagian depan minibus

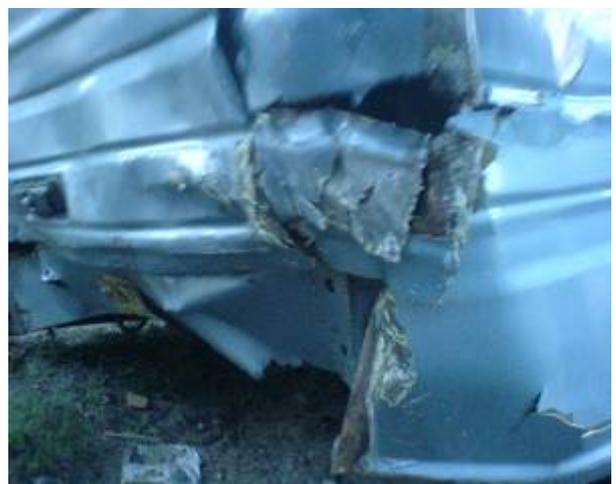
Gambar 12 bagian belakang sebelah kanan minibus

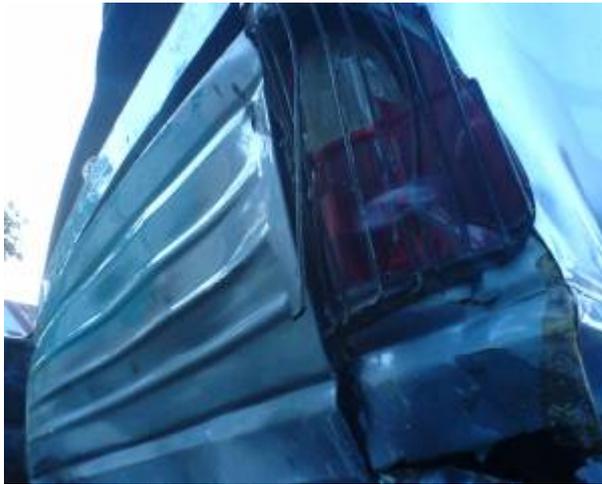
Gambar 13 bagian belakang sebelah kanan minibus

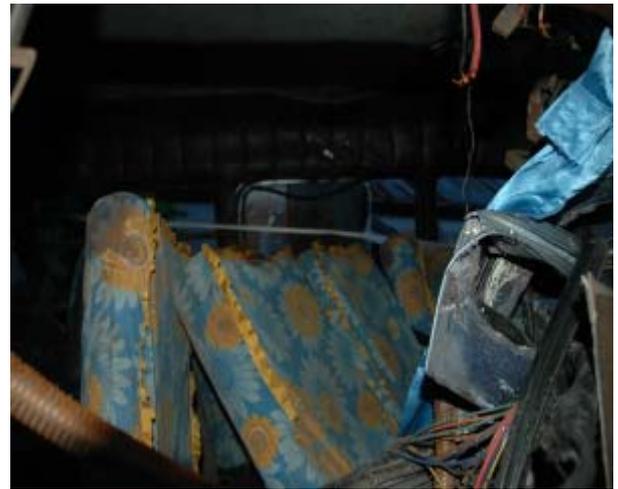
Gambar 14 bagian dalam minibus

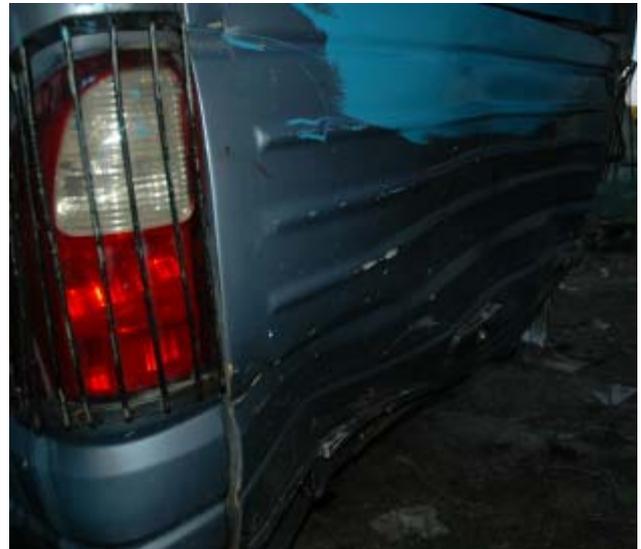
Gambar 16 bagian belakang sebelah kiri minibus KUPJ

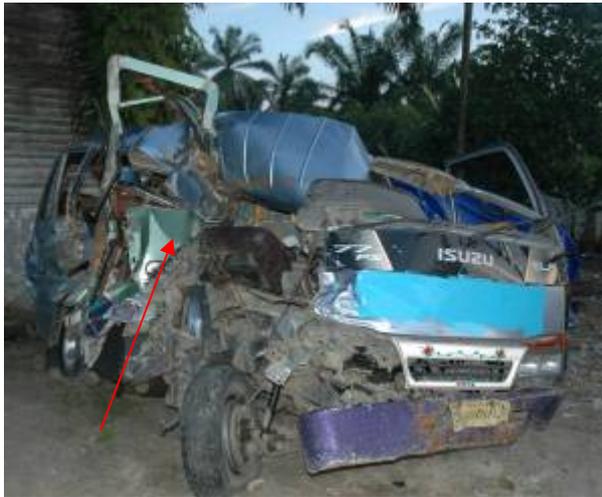
Gambar 17 pintu sebelah kanan bus ALS yang menempel di bodi sebelah kanan minibus KUPJ

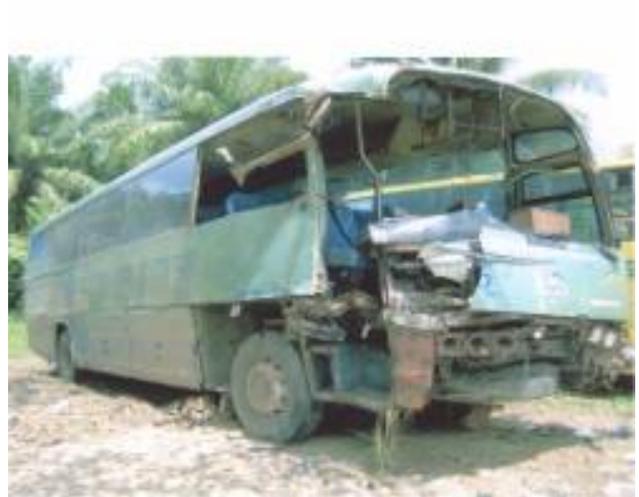
Berdasarkan hasil investigasi dan penelitian, bus ALS mengalami kerusakan berat pada bagian depan dan bagian sebelah kanan kendaraan meliputi kaca depan, sistem kemudi, transmisi, lampu depan, kaca jendela bagian sebelah kanan serta pintu bagian sebelah kanan.

Gambar 18 bagian sebelah kanan bus ALS

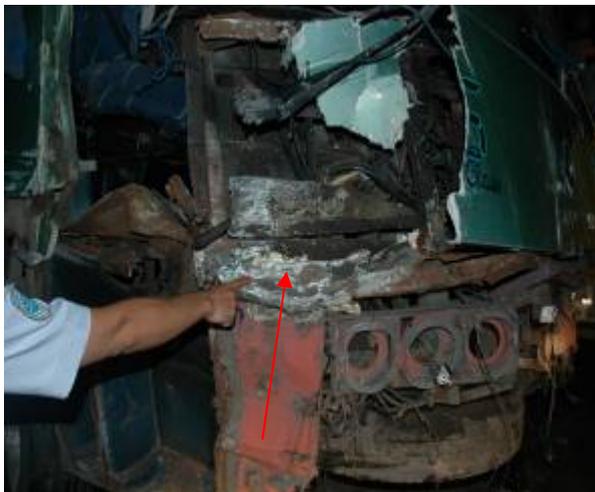
Gambar 19 bagian depan bus ALS yang sobek ke luar akibat benturan yang cukup keras dengan minibus KUPJ

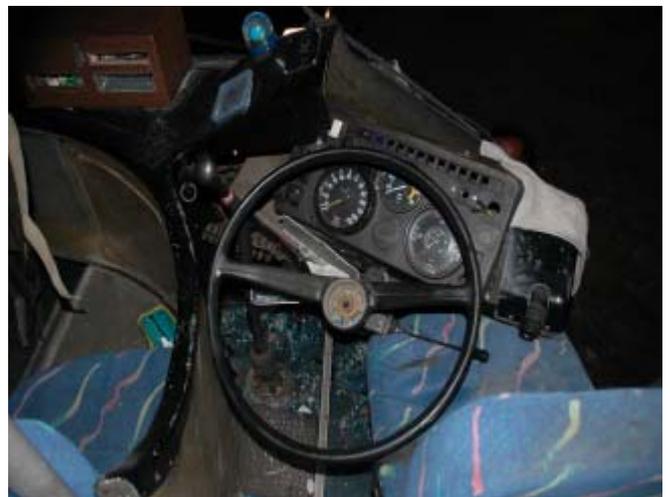
Gambar 20 bagian kemudi bus ALS

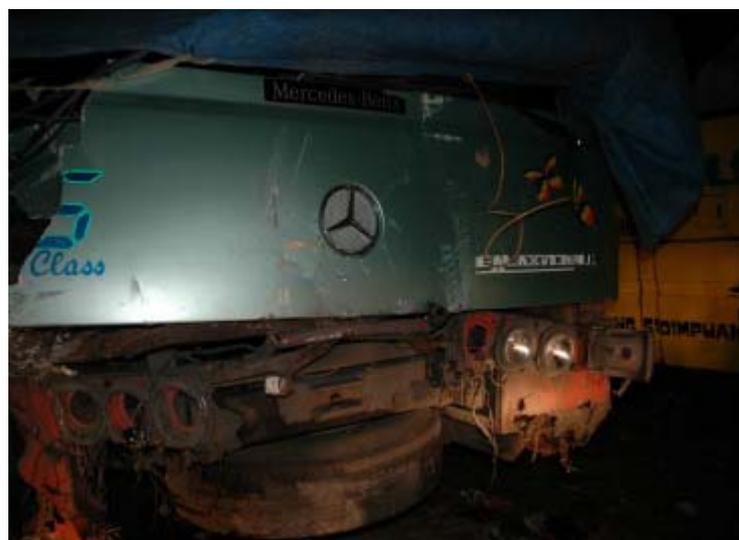
Gambar 21 lampu depan bus ALS yang rusak akibat benturan

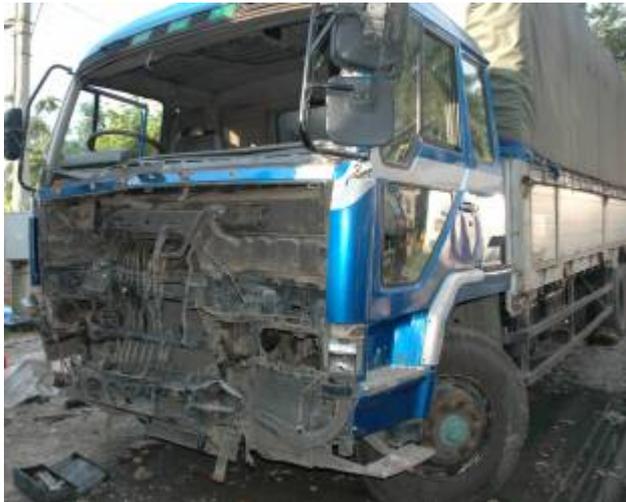
Berdasarkan hasil investigasi dan penelitian, truk fuso mengalami kerusakan pada bagian depan kendaraan meliputi kaca depan dan lampu depan.

Gambar 22 bagian depan truk yang rusak akibat menabrak minibus KUPJ dari belakang

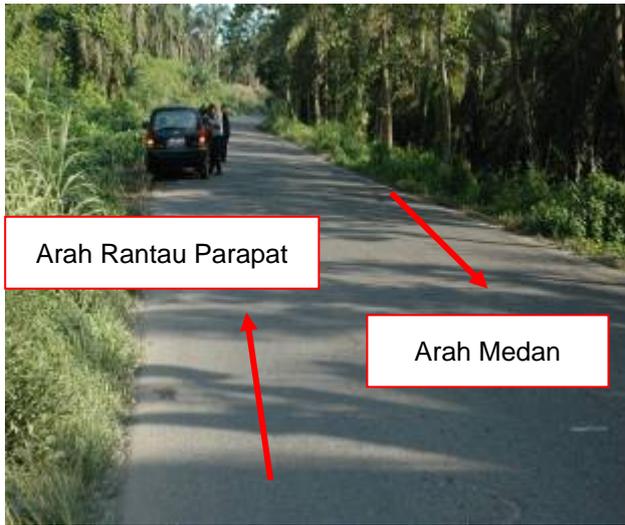
Jarak pandang dari arah Rantau Parapat kurang baik karena kondisi jalan menurun dengan tikungan ke arah kiri. Tidak ada median berupa garis putus-putus atau garis utuh dan tidak terdapat marka tepi baik di sebelah kanan maupun kiri jalan. Pada lokasi kejadian tidak terdapat rambu lalu lintas baik rambu batas kecepatan maupun rambu peringatan jalan menanjak atau menurun.

Gambar 24 Kondisi jarak pengemudi

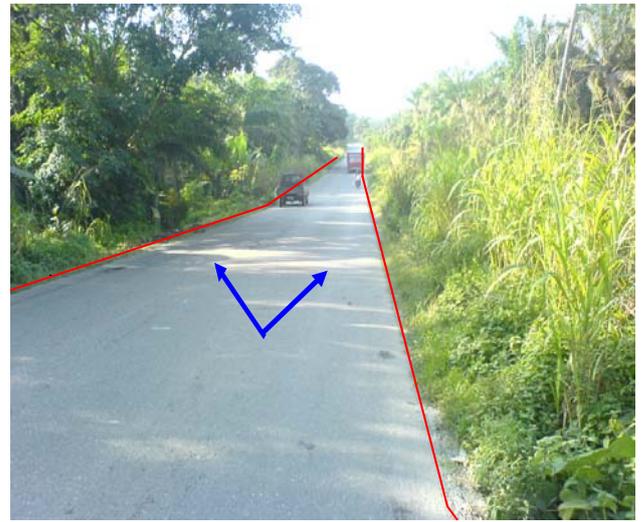
Gambar 25 jalan yang tidak dilengkapi dengan marka batas tepi kiri dan kanan jalan serta rambu

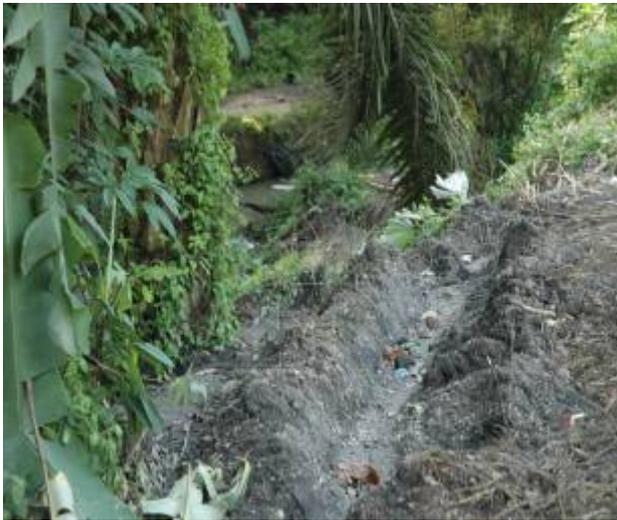
Tipe perkerasan bahu jalan bukan aspal dan posisi terhadap muka jalan lebih rendah yang mengakibatkan bus ALS tidak dapat menepi saat berpapasan dengan minibus KUPJ. Jalan Lintas Sumatera Medan – Rantau Parapat tidak ada lampu penerangan sehingga keadaan jalan pada malam hari gelap.

Gambar 26 Tapak ban bus ALS

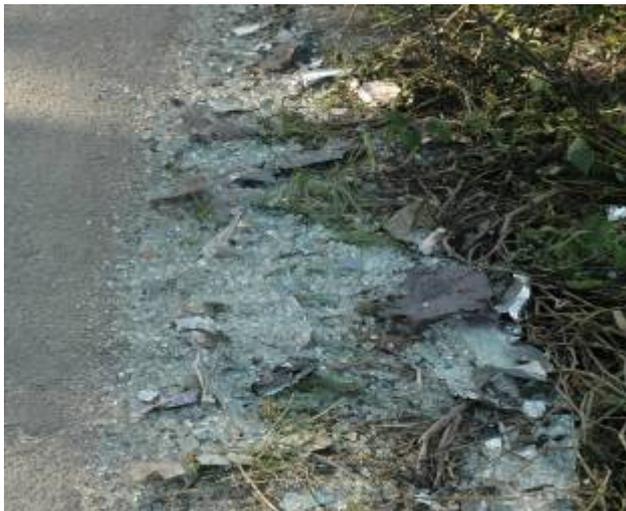
Gambar 28 Pecahan kaca minibus KUPJ

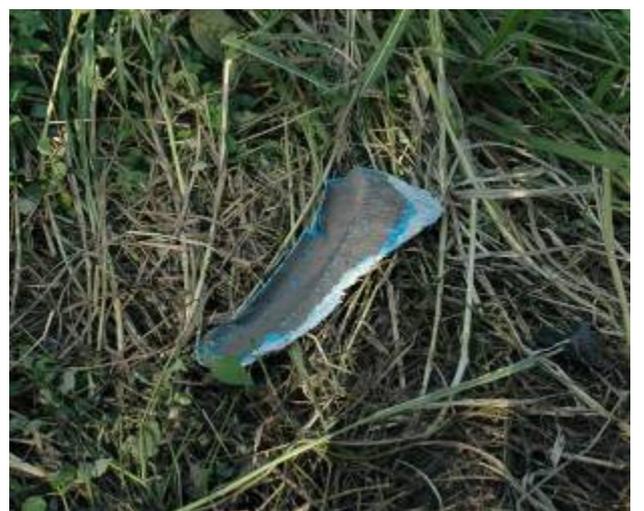
Gambar 29 bagian bodi minibus KUPJ yang sobek karena tabrakan
