KNKT-07-04-06-02

**LAPORAN INVESTIGASI DAN PENELITIAN
KECELAKAAN LALU LINTAS JALAN**

**KECELAKAAN TUNGGAL MOBIL BUS AKAP JATUH
KE DALAM JURANG DAN MASUK SUNGAI MANNA**

**DESA LUBUK DENDAM KEC. TANJUNG SAKTI KAB. LAHAT,
SUMATERA SELATAN**

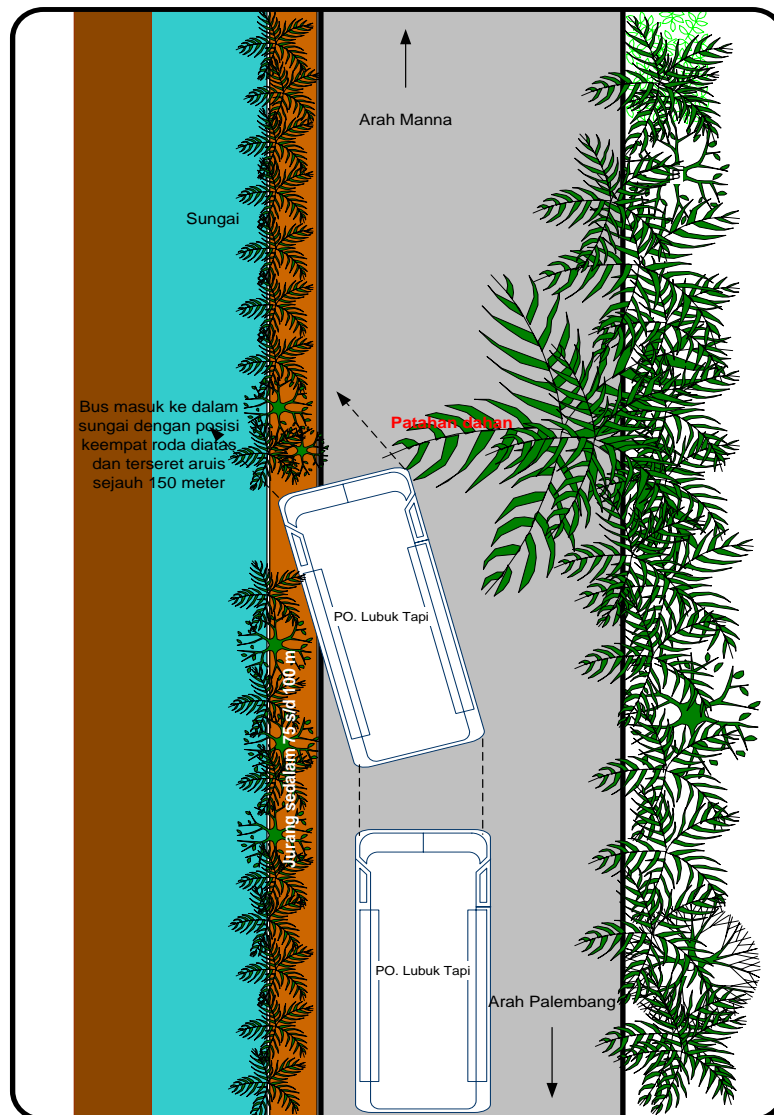
Pada hari Minggu tanggal 10 Juni 2007 sekitar pukul 14.00 WIB, mobil bus Lubuk Tapi Ekspres yang dioperasikan oleh PO. Lubuk Tapi memulai operasinya dengan trayek Palembang – Manna. Bus Lubuk Tapi Ekspres membawa penumpang sebanyak 12 orang. Dalam perjalanan, pengemudi menaikkan 3 orang penumpang. Pengemudi mengemudikan kendaraan dengan kecepatan rendah. Tiba di ruas jalan Tanjung Sakti – Manna, kondisi cuaca hujan deras hingga mengakibatkan salah satu pohon tumbang dan menutupi sebagian badan. Pengemudi membelokkan kemudi ke arah kiri dengan maksud untuk menghindari pohon yang tumbang. Namun tepi jalan sebelah kiri tidak mampu menahan beban bus tersebut. Akibatnya bus Lubuk Tapi Ekspres keluar dari bahu jalan dan terperosok ke dalam jurang dengan kedalaman kurang lebih 132 meter. Kemudian bus Lubuk Tapi Ekspres masuk ke dalam sungai dan terseret arus sungai yang deras sekitar 150 meter ke hilir sungai dari lokasi kejadian.

Gambar 2. Kronologis kejadian

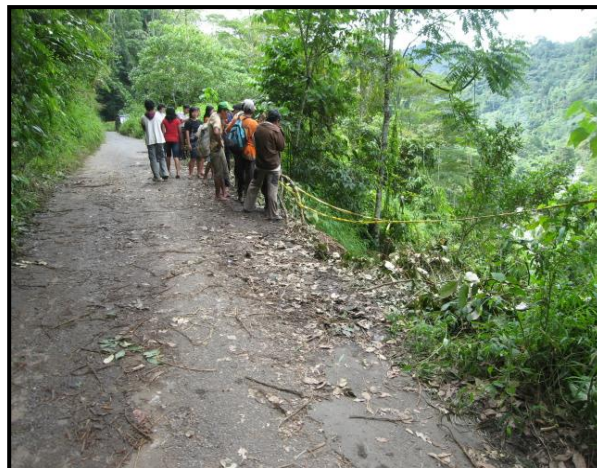
Kondisi prasarana di sekitar lokasi kejadian tidak memiliki *guard rail* yang memadai di sepanjang jalan Tanjung Sakti – Manna, tidak adanya papan himbauan mengenai keselamatan dalam mengemudi pada tepi kiri dan kanan jalan agar pengemudi kendaraan mengemudikan kendaraannya dengan hati-hati pada ruas jalan tersebut, disamping tidak adanya lampu penerangan jalan sehingga pada malam hari gelap gulita.

Gambar 3. Kondisi Prasarana di sekitar lokasi kejadian

- Melaksanakan pemasangan rambu-rambu yang sesuai di jalan Tanjung Sakti - Manna;
- Membuat marka tengah dan marka tepi pada ruas jalan Tanjung Sakti – Manna;
- Pemasangan Pagar Pengaman Jalan (*Guardrail*) dan *delineator* pada sisi ruas jalan Tanjung Sakti – Manna, terutama pada ruas jalan yang tepinya jurang.

Memasang lampu penerangan jalan di sepanjang ruas jalan pada lokasi terjadinya peristiwa kecelakaan;

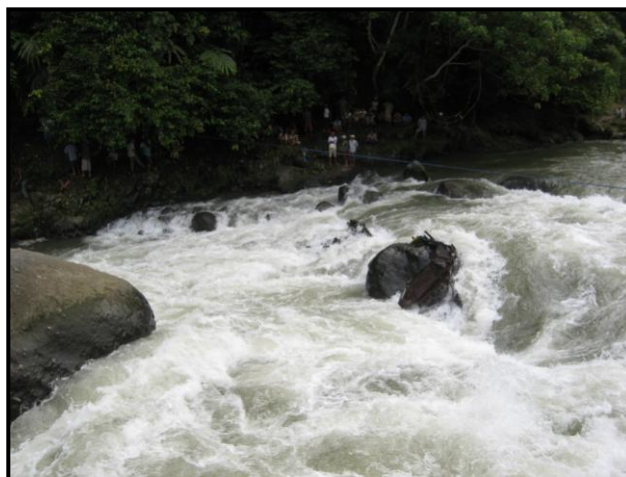
Kecelakaan menyebabkan kondisi kendaraan hancur (body kendaraan, mesin kendaraan dan rangka kendaraan terpisah-pisah) akibat terperosok ke dalam jurang sedalam kurang lebih 132 meter dan terseret arus sungai ke arah hilir sejauh kurang lebih 150 meter.

Gambar. 4 Lokasi tempat terperosok dan terseretnya kendaraan Mobil Bus Lubuk Tapi BD 3500 LB

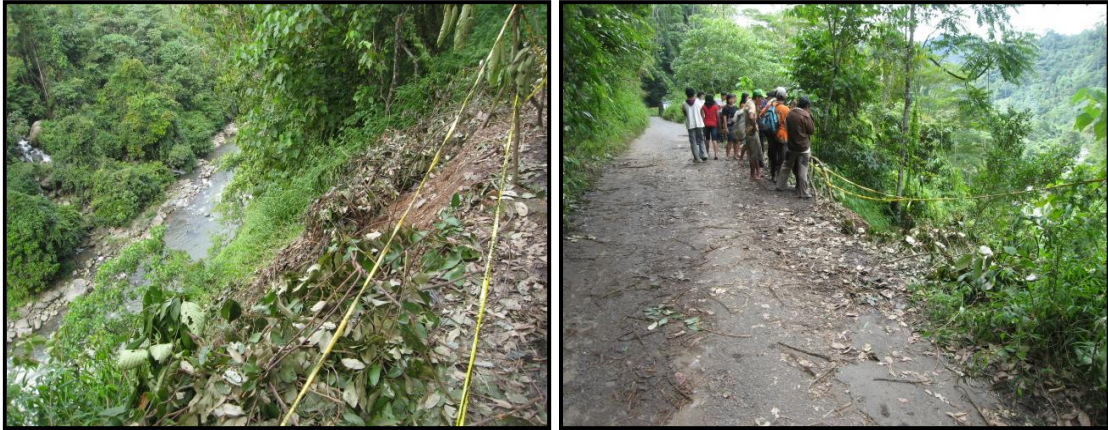
- Kondisi jalan dan struktur permukaan jalan yang rusak dengan lebar jalan yang sempit yaitu berukuran 3 meter;
- Lokasi kejadian tersebut, sisi kanan jalan berupa tebing disertai dengan pepohonan dan di sisi kiri jalan berupa jurang kurang lebih sedalam 132 meter.

- Cuaca yang tidak mendukung dan terjadi hujan pada malam hari sehingga mempengaruhi gerak laju kendaraan;
- Alinyemen jalan yang kurang baik, dikarenakan kondisi geografis alam yang rata-rata berbukit-bukit dan jurang, sehingga sangat tidak mendukung prinsip keselamatan dalam berlalu lintas di jalan;

- Banyaknya pohon dan semak belukar yang tinggi di pinggir jalan dapat mempersempit ruas jalan, sehingga sangat mengganggu penglihatan dan jarak pandang pengemudi dalam berkendara.

- Kondisi lingkungan adalah daerah tidak terbangun (*open space*) berupa hutan dan jurang.
- Tidak ada *deliniator* sepanjang tepi kiri dan kanan jalan sebagai pemandu pengemudi dalam mengendarai kendaraannya terutama pada waktu malam hari.

- Tidak ada rambu peringatan, dan rambu peringatan hati – hati pada ruas jalan di sekitar lokasi kejadian.
- Tidak ada lampu penerangan jalan (PJU) sehingga pada saat cuaca gelap atau malam hari keadaan jalan menjadi gelap gulita.

- Tidak terdapat marka jalan, baik marka tengah maupun marka tepi di sepanjang jalan di lokasi kejadian.
- Tidak memiliki *guard rail* yang memadai di sepanjang jalan di wilayah lokasi kejadian.

- Tidak adanya papan himbauan mengenai keselamatan dalam mengemudi pada tepi kiri dan kanan jalan agar pengemudi kendaraan mengemudikan kendaraannya dengan hati-hati pada ruas jalan tersebut.

Gambar 5. Kondisi prasarana dan lingkungan di sekitar lokasi kejadian

- Agar memperbaiki jalan dengan melebarkan dan memasang kelengkapannya (sesuai standar lalu lintas) dengan cara pengikisan tebing pada sisi jalan sehingga jalan tersebut jauh dari jurang;
- Memperbaiki jalan Tanjung Sakti – Manna dari penetrasi menjadi hotmix.
