KOMITE NASIONAL KESELAMATAN TRANSPORTASI

LAPORAN INVESTIGASI DAN PENELITIAN KECELAKAAN LALU
LINTAS ANGKUTAN JALAN

TABRAKAN BERUNTUN DAN JATUHNYA BUS LIMAS DARI
JEMBATAN CIKUNDUL, DESA CIMACAN, KECAMATAN PACET,
KABUPATEN CIANJUR, JAWA BARAT TANGGAL 7 JULI 2007

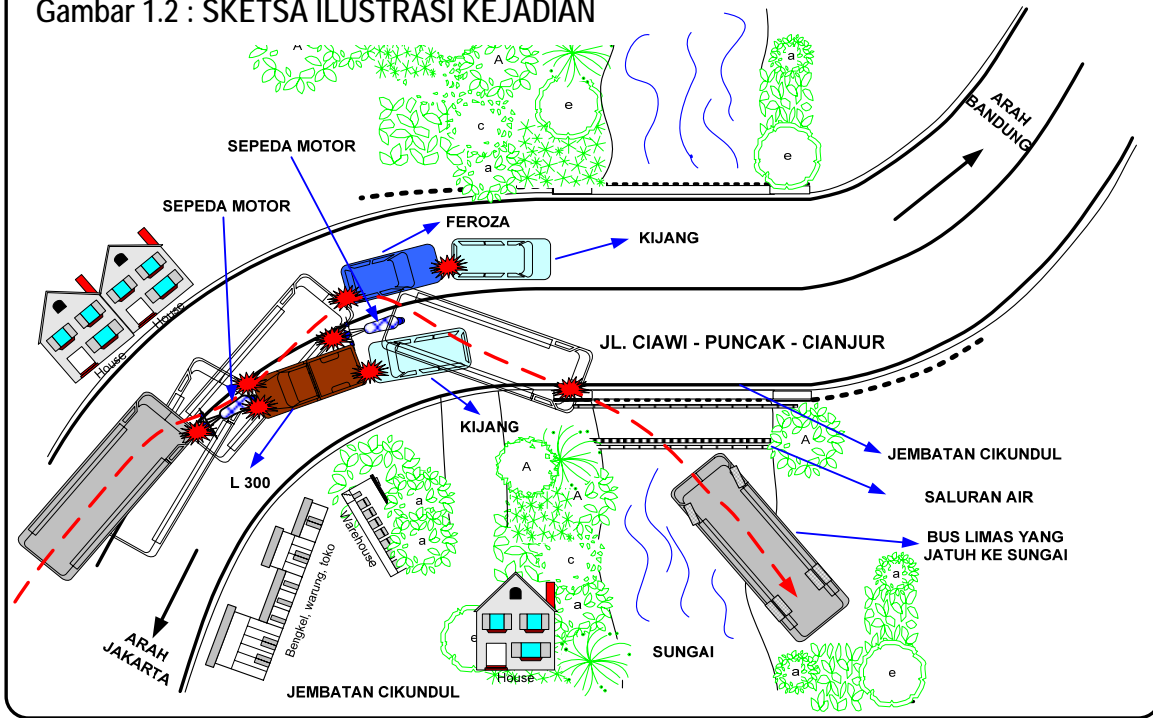
Gambar 1.2 : SKETSA ILUSTRASI KEJADIAN

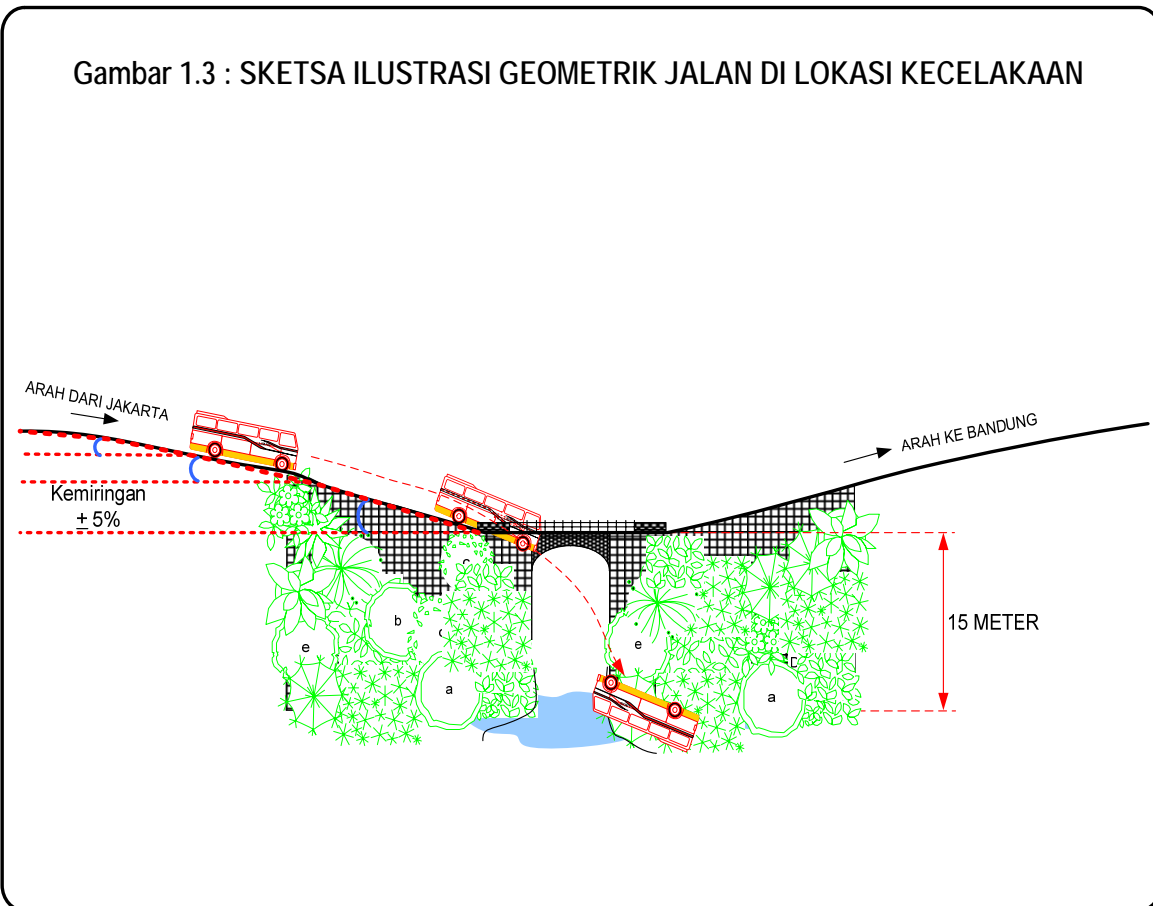
Gambar 1.3 : SKETSA ILUSTRASI GEOMETRIK JALAN DI LOKASI KECELAKAAN

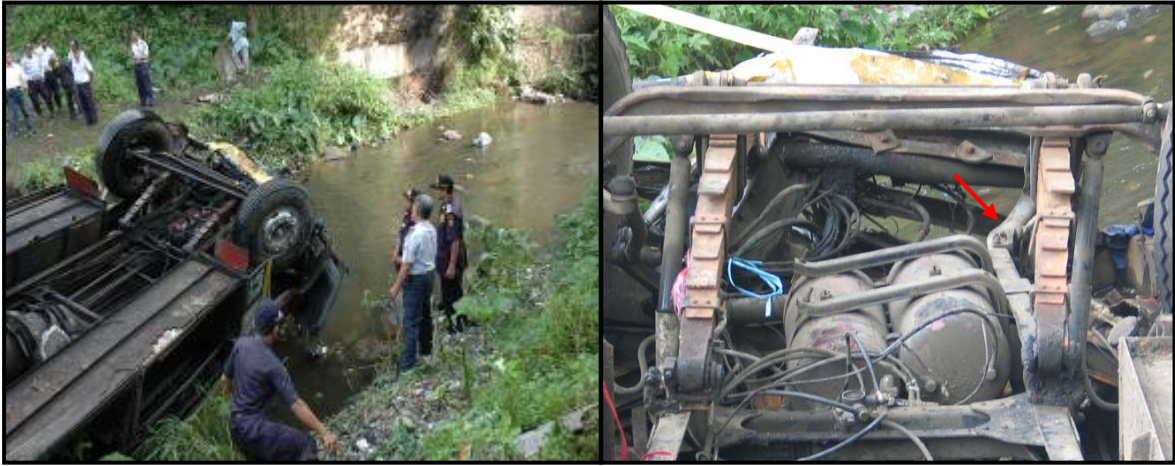
Gambar.2.1 Frame / rangka bus bagian depan bengkok, terutama bagian sebelah kanan depan

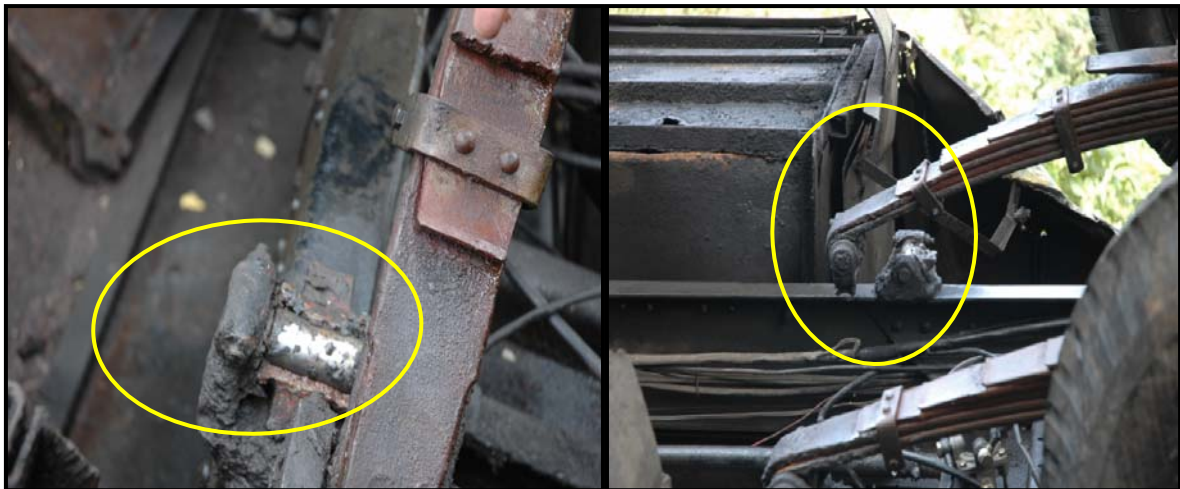
Gambar.2.2 Ikatan per daun ke rangka pada bagian as roda depan kanan sebelah belakang lepas juga pada anting - anting pengikat per daun tersebut patah dan pecah pula.

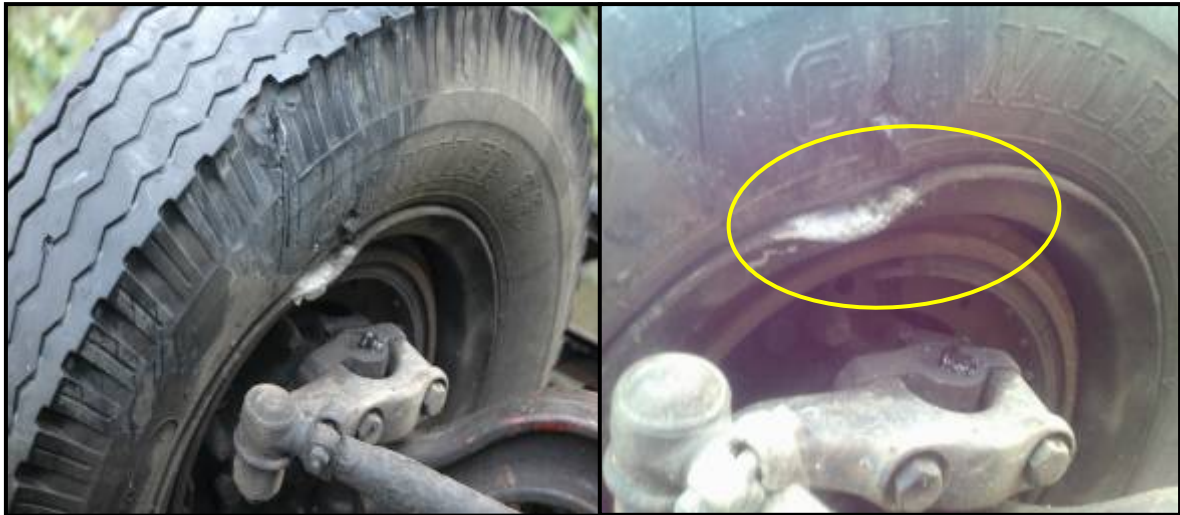
Gambar.2.3 Kondisi ban bagian depan sebelah kanan yang robek dan velg ban yang celok pada satu titik akibat benturan pada bahu jembatan.

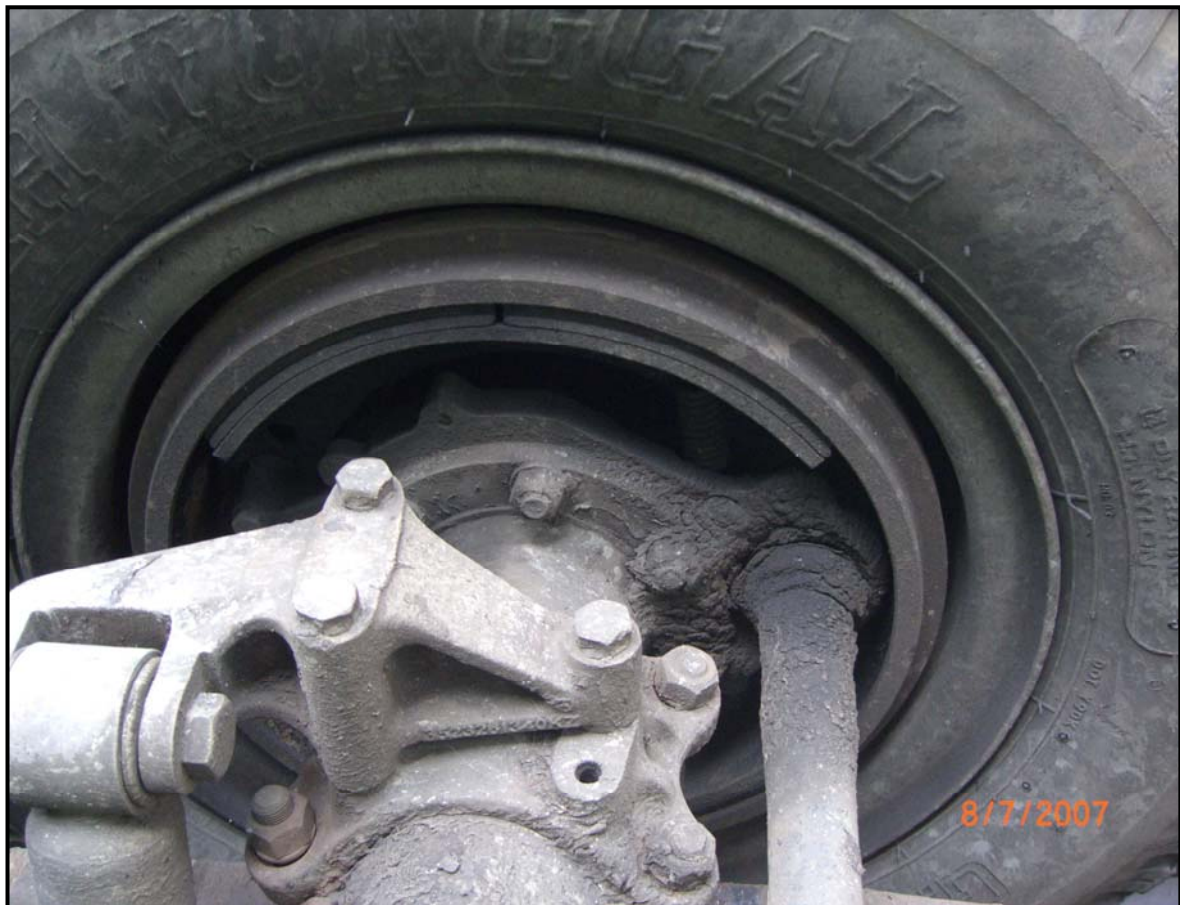
Gambar.2.4 Pada semua bagian roda-roda kendaraan bus cukup kering tidak ada bekas kebocoran minyak atau oli, juga terlihat kampas rem pada masing-masing roda masih cukup tebal. Semua ketebalan kampas rem ini dapat "*langsung terlihat*" karena pada semua bagian rem ini "*tidak tertutup cover*". Tromol bagian dalam rem sudah mengalami "*keausan antara satu sampai dua milimeter*" baik pada masing – masing bagian roda depan dan belakang.

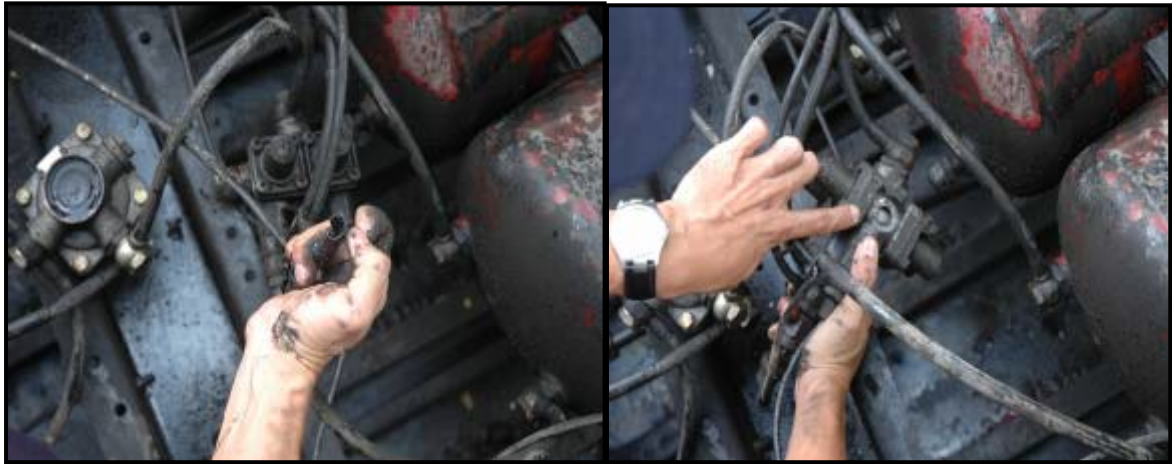
Gambar.2.5 Susunan sistem pengereman tersusun dengan dua tabung reservoir angin pada bagian depan untuk sistem rem bagian depan (tabung.1) dan satu tabung pada bagian belakang untuk sistem bagian rem belakang (tabung.2) yang terletak dibagian rangka depan. Selang regulator penghubungnya pecah, pipa pembagi tekanan angin juga patah, ini akibat dari benturan dengan palang rangka tengah. (cross member) di bagian rangka depan bus.

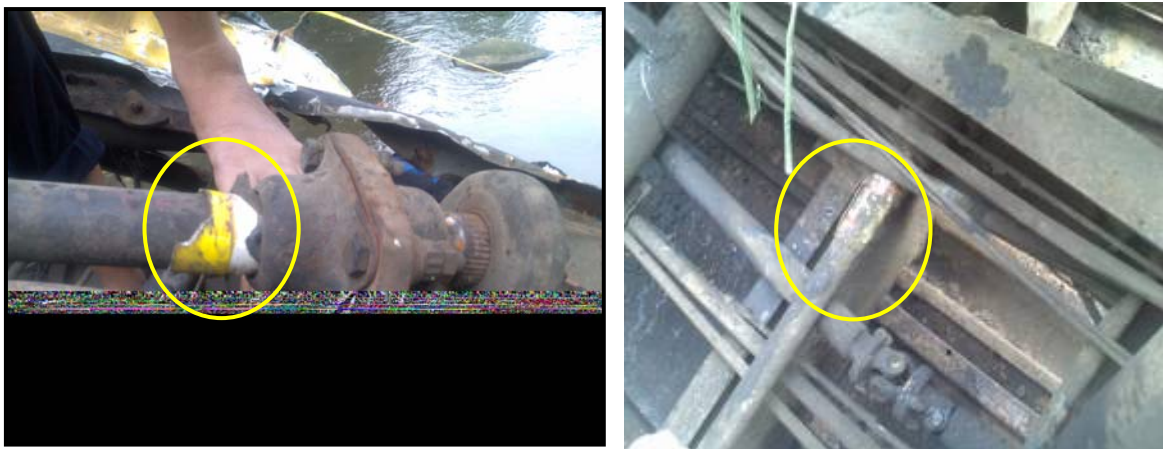
Gambar.2.6 Sistem stabilizer pada kendaraan bus tersebut, baik pada bagian depan maupun bagian belakang terdapat "*ganjal dengan materi yang tidak semestinya*", yaitu plastik bekas botol pelumas dan bahan jok kursi.

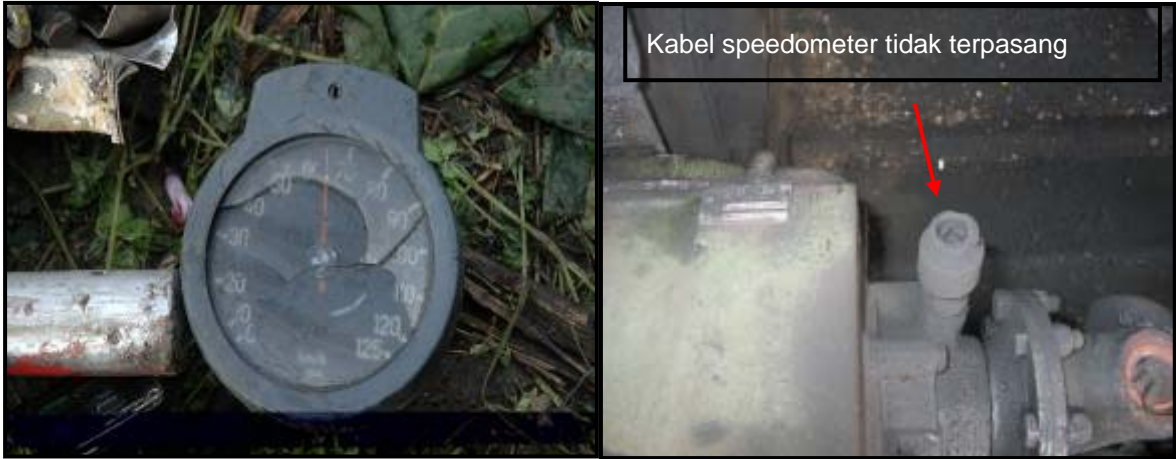
Gambar.2.7 Speedometer kendaraan bus ditemukan dalam keadaan sudah terlepas dari tempatnya dan soketnya, kacanya pecah dan pecahan kaca tersebut menahan jarum penunjuk kecepatan dengan posisi jarum menunjuk di angka " 65 Km/Jam". Sementara pada bagian lain ditemukan saluran kabel tali pengukur kecepatan tidak terhubung dengan speedometer-nya.

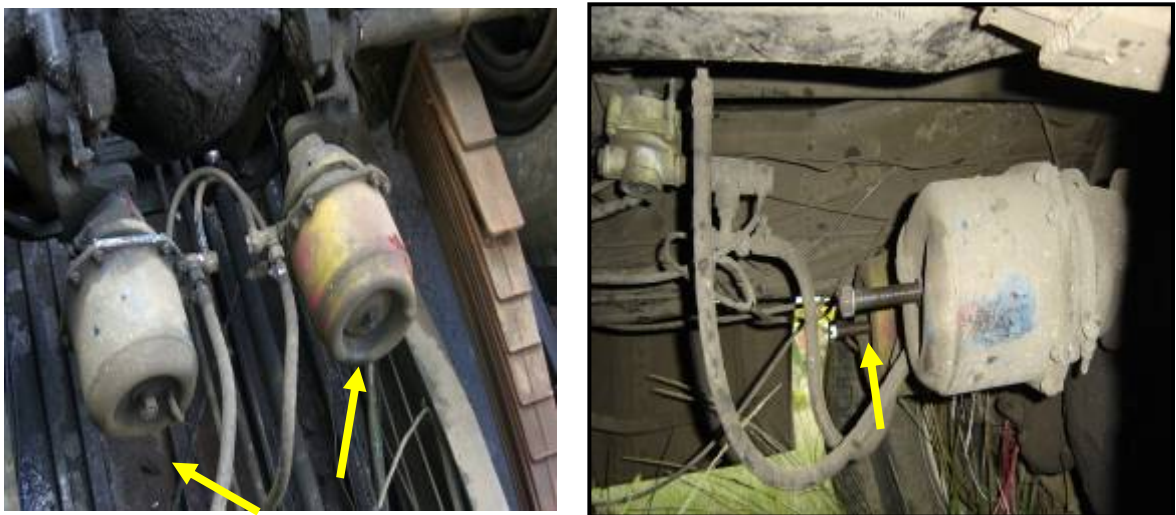
Gambar.2.8 Proses penderekan bus tersebut banyak menghadapi kendala, khususnya ketika bus tersebut itu akan di derek, kondisi ban dalam keadaan tidak dapat berputar (blocking/lihat tanda panah). Baru setelah blocking rem di lepas, roda belakang itu dapat berputar dan selanjutnya di derek sampai ke Kantor Polsek Karang Tengah Cianjur.

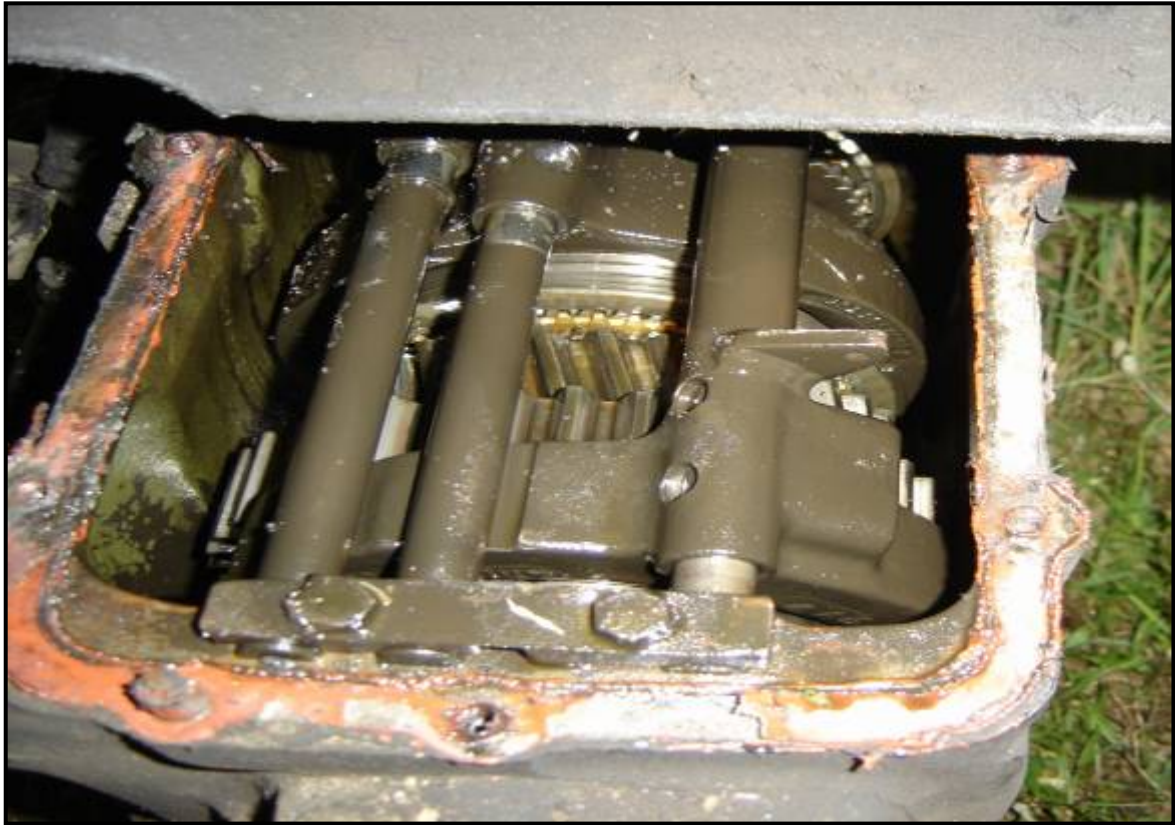
Gambar.2.9 setelah membuka penutup rumah pengatur pemindah gigi dibuka, transmisi bus berada dalam posisi NETRAL.

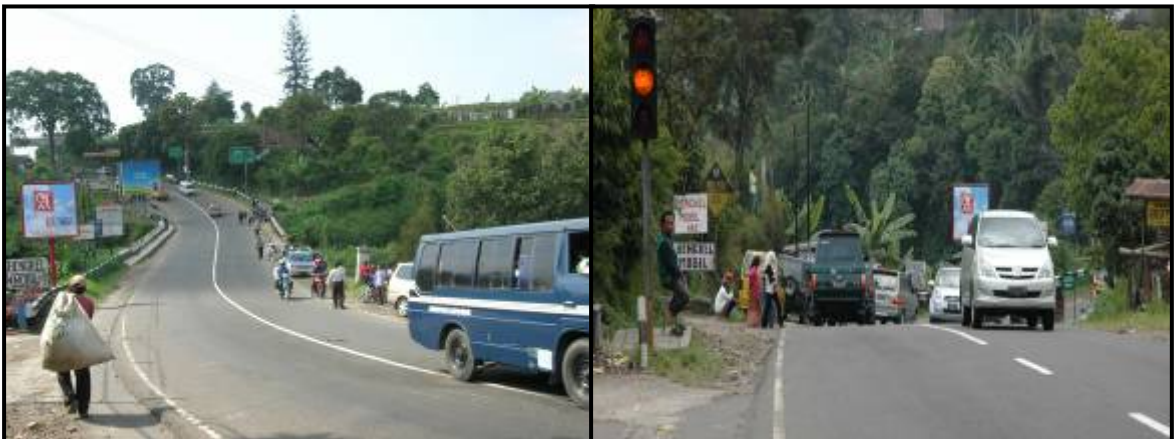
Gambar 2.10 Prasarana jalan disekitar lokasi kejadian diteliti setidaknya 2-3 Km sebelum tempat terjadinya kecelakaan, kondisi jalan beraspal baik, dengan *descriptive geometry* menurun (dengan kemiringan sekitar 5 %), dan panjang lintasan menurun lebih dari satu kilometer dan menikung ke kanan, kemudian setelah jembatan yang menjadi tempat kejadian kecelakaan ada tanjakan. Jalan telah dilengkapi dengan marka, baik marka tepi kiri dan kanan maupun marka garis tengah utuh dan tidak putus-putus. Kondisi marka walaupun banyak yang sudah buram, namun masih cukup jelas.

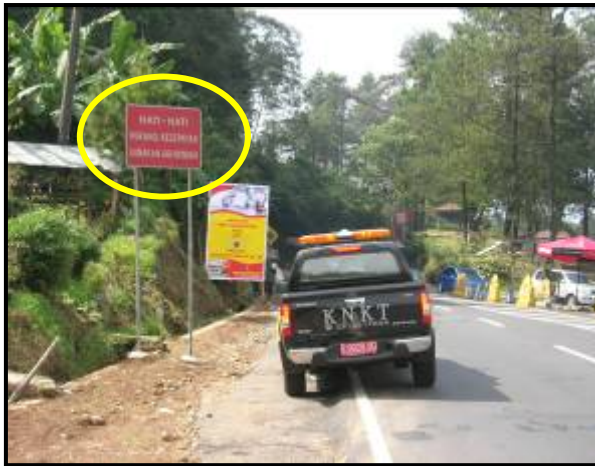
Gambar 2.11 Rambu atau papan petunjuk /peringatan pada ruas tersebut terdapat pada jarak 2,4 Km sebelum tempat kejadian dari arah Puncak Pass menuju Taman Cibodas, berupa tulisan "*Hati-hati Kurangi Kecepatan Gunakan Gigi Rendah*".

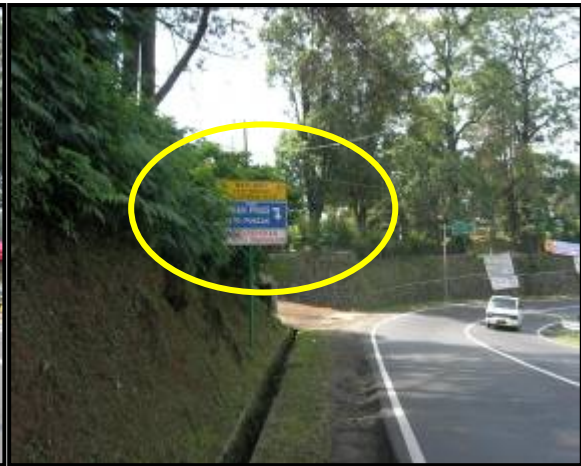
Gambar 2.12 Rambu atau papan petunjuk /peringatan berikutnya ada pada jarak 1,6 km sebelum tempat kejadian dari arah Puncak Pass menuju Taman Cobodas berupa tulisan "*Hati-hati Jalan Menurun dan Tikungan Tajam*".

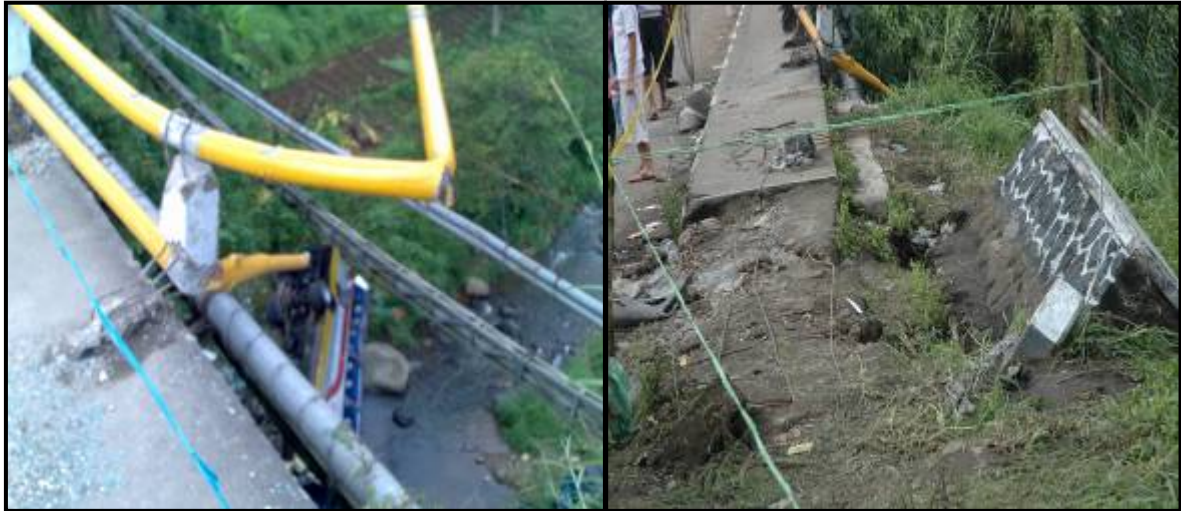
Gambar 2.15 Jembatan Cikundul mempunyai lebar jalan 7 meter, dilengkapi dengan pagar tembok pengaman dari batu kali. Dan pagar dari besi pipa yang dicat kuning. Setelah kejadian, tembok pengaman jembatan yang di sebelah kanan (dari arah Puncak Pass) terlihat rubuh terbongkar dan sebagian pagar besi jembatan juga rusak.

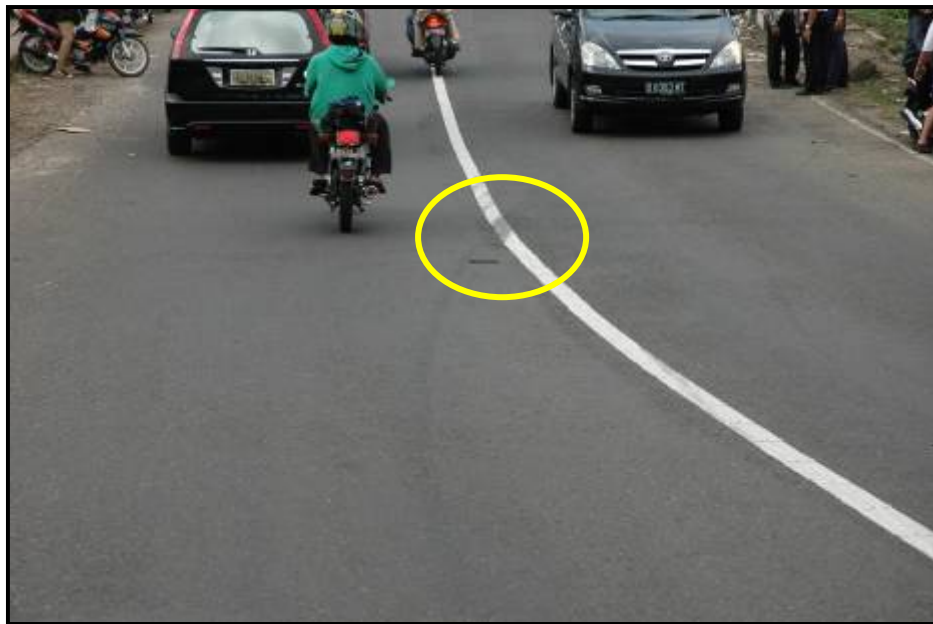
Gambar 2.16

Dari hasil penelitian di lapangan bahwa sepanjang satu kilometer sebelum tempat kejadian tidak dijumpai tanda-tanda bekas jejak pengereman, kecuali ada "*bekas gesekan/jejak tipis ban*" dengan aspal yang menikung ke arah kanan sesuai arah jatuhnya bus memotong marka garis utuh di tengah jalan, terlihat seperti pada (**Gambar 2.16**).

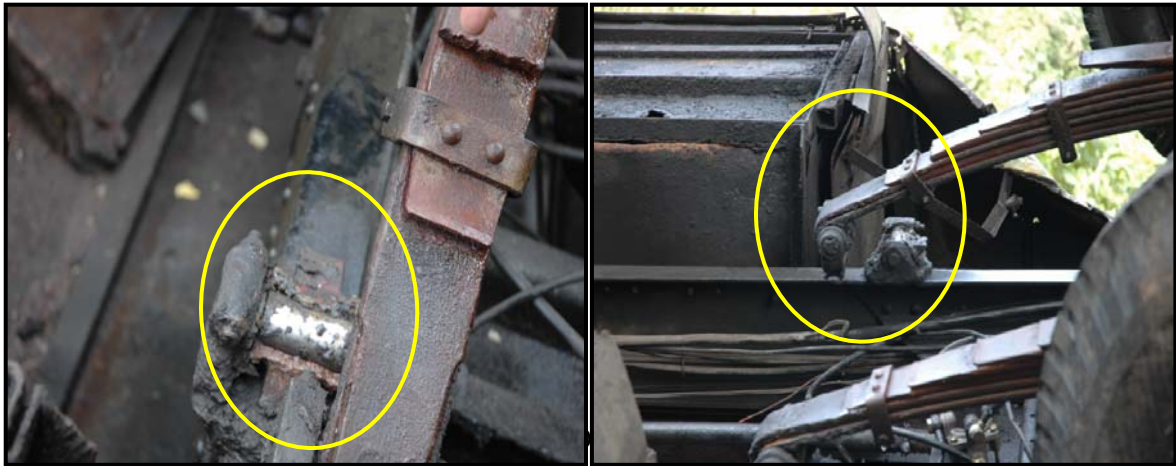
Gambar 3.1

- Anting-anting per depan sebelah kanan terdapat tanda keretakan sebelum kecelakaan itu terjadi, bahkan ada tanda bekas pengelasan pada keretakan tersebut.

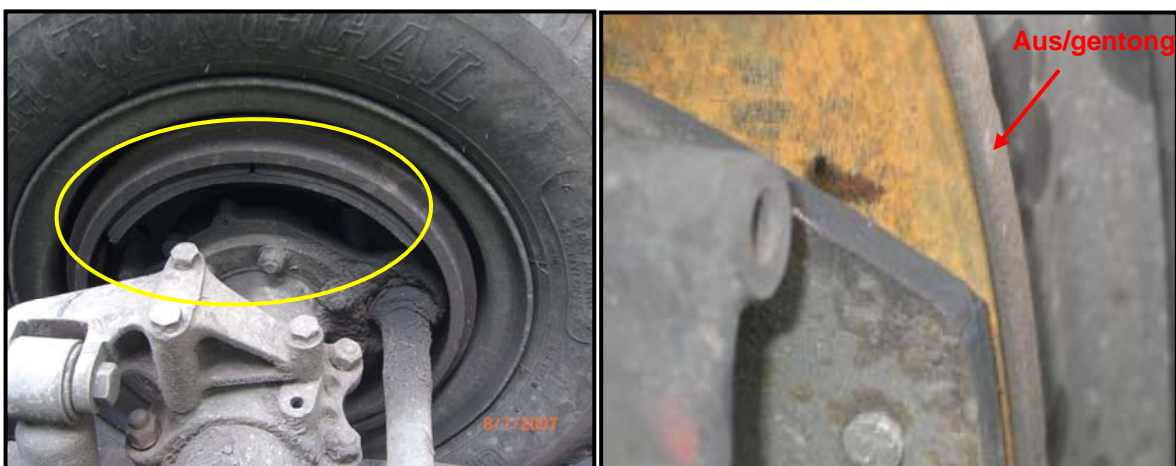
Gambar 3.2

- Meskipun kampas rem pada masing-masing roda masih terlihat cukup tebal, namun masing-masing tromol remnya sudah mengalami keausan rata-rata sekitar 1-2 millimeter.
- Tromol rem pada masing-masing roda (depan maupun belakang) tidak ada cover-nya, sehingga memungkinkan kotoran/debu dapat masuk ke sela-sela di antara kampas rem dan tromol rem.

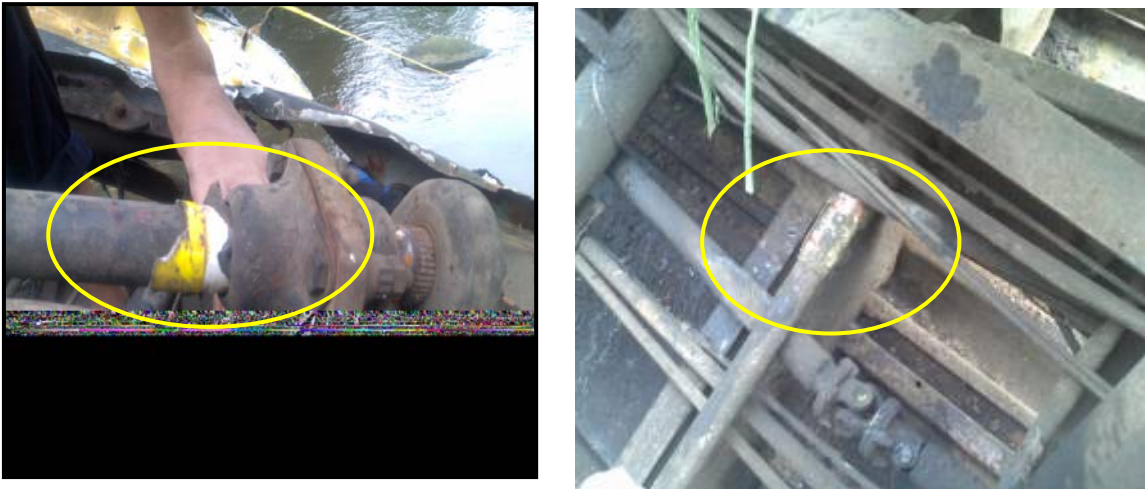
Gambar 3.3

- Stabilizer as/gardan pada roda depan dan roda belakang diganjal dengan bahan yang tidak sewajarnya (plastik botol minyak pelumas, bahan jok kursi).

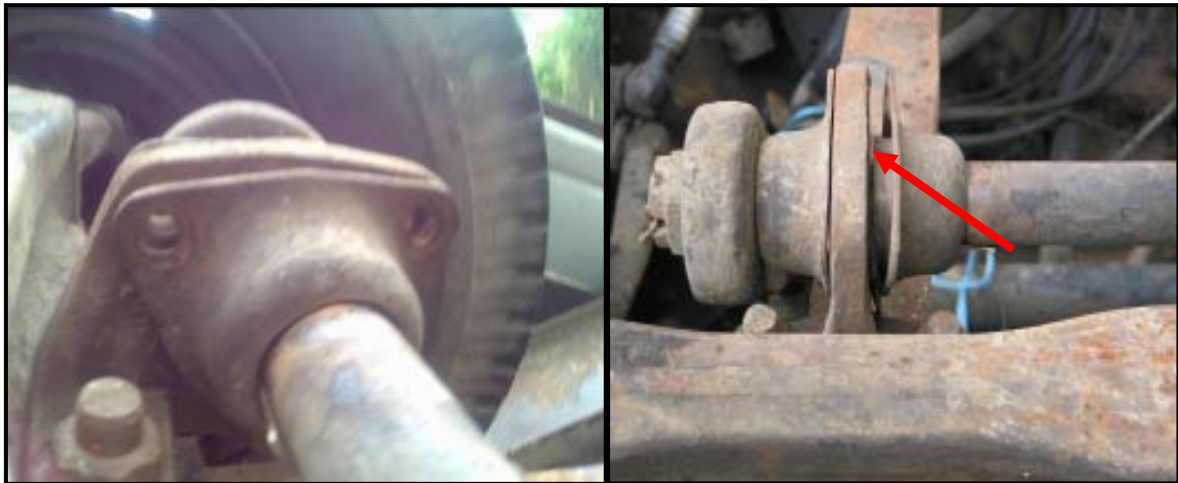
Gambar 3.4

- Stabilizer pada as/gardan depan ada yang tidak ada baut pengikatnya.

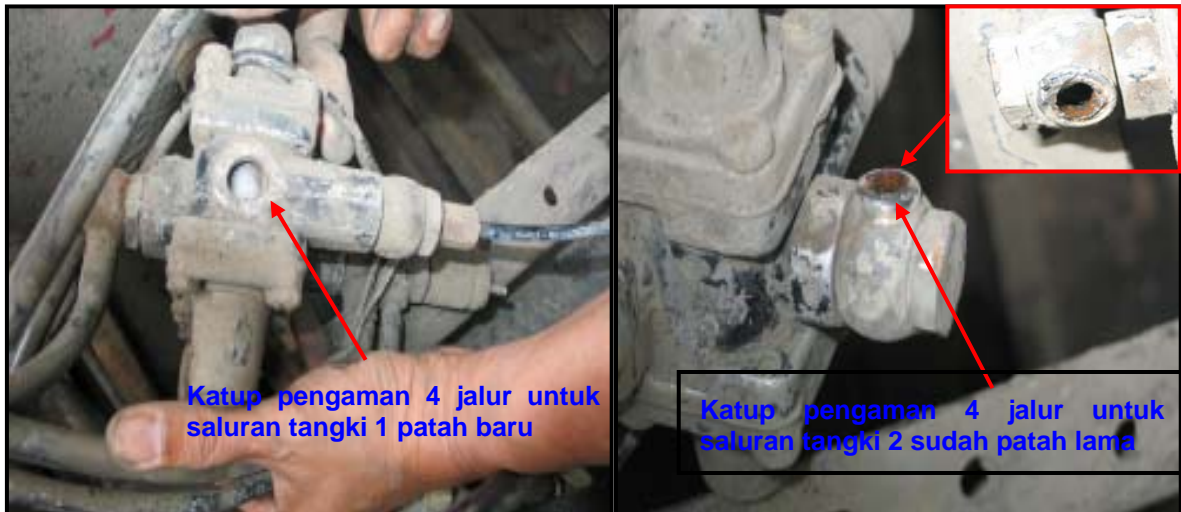
Gambar 3.5

- Banjo atau baut penghubung saluran angin dari katup pengaman 4 (empat) jalur menuju tangki ke 2 (sistemrem depan) patah dan berkarat hingga bagian dalam yang mengindikasikan bahwa banjo atau baut penghubung tersebut telah lama patah sebelum kecelakaan itu terjadi.

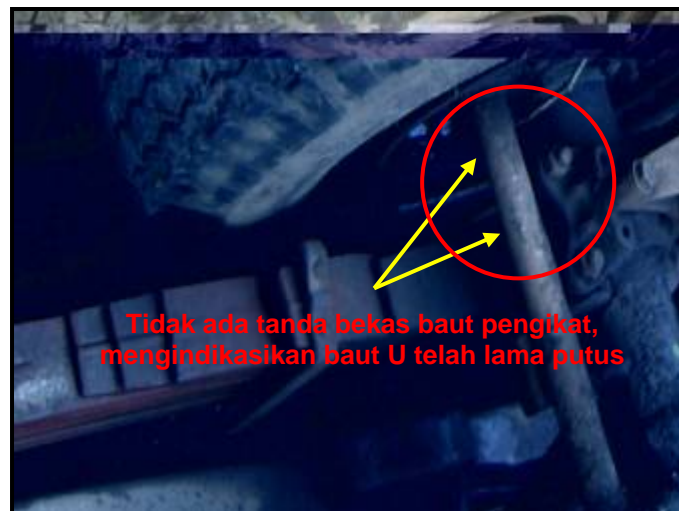
Gambar 3.6

- Salah satu baut pengikat sudah lama lepas (baut U) pada bagian kanan belakang, di manan anting-anting per harus terpasang dua-duanya, baik yang sebelah luar maupun yang sebelah dalam.

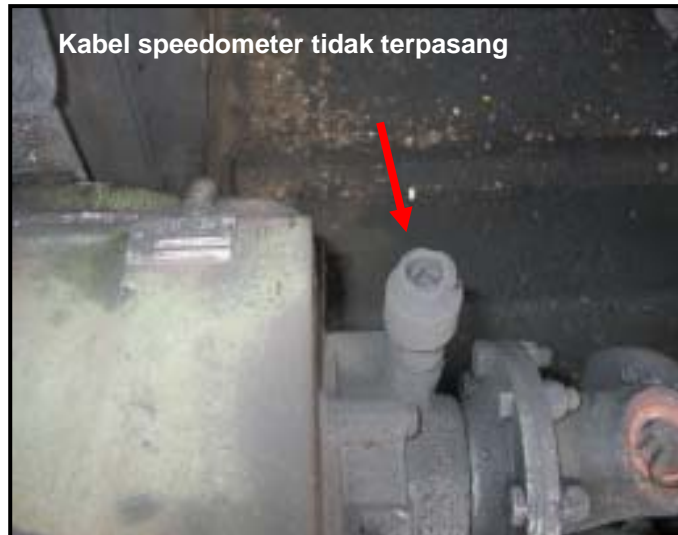
Gambar 3.7

- Saluran kabel tali pengukur kecepatan (speedometer) tidak terpasang dan sudah tertutup kotoran yang menandakan bahwa tidak terpasangnya tali speedometer tersebut sudah lama.

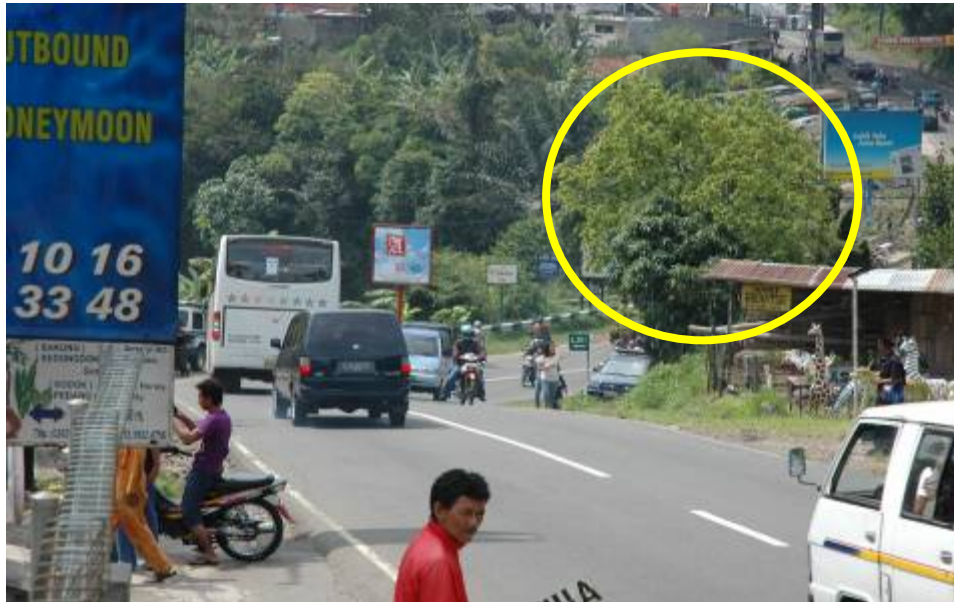
Gambar 3.8

Terdapat kemungkinan terbatasnya ruang pandang pengemudi akibat terhalang oleh pohon dan bangunan (bengkel radiator) sehingga mempengaruhi kemampuan antisipasi/persepsi pengemudi terhadap kondisi lalu lintas didepannya.

1. Agar pemerintah daerah atau instansi yang bertanggung jawab dalam hal keselamatan lalu lintas pada lokasi kecelakaan dapat membebaskan/menertibkan keberadaan bangunan, pohon-pohon, gambar/tanda-tanda (seperti reklame/iklan) yang mengganggu pandangan dan konsentrasi pengemudi atau yang membuat kerancuan terhadap rambu – rambu dan petunjuk keselamatan berlalu lintas.
2. Perlu dilakukan pengadaan dan pembuatan rambu-rambu lalu lintas yang memenuhi persyaratan seperti yang ditetapkan dalam peraturan perundang-undangan yang berlaku.
