KOMITE NASIONAL KESELAMATAN TRANSPORTASI

LAPORAN INVESTIGASI DAN PENELITIAN KECELAKAAN LALU LINTAS
DAN ANGGKUTAN JALAN

TABRAKAN ANTARA BUS DOA IBU DENGAN MOBIL ELF DI JALAN RAYA
NAGREK KM 37 NAGREK, BANDUNG TANGGAL 13 JULI 2007

KOMITE NASIONAL KESELAMATAN TRANSPORTASI
DEPARTEMEN PERHUBUNGAN REPUBLIK INDONESIA
2007

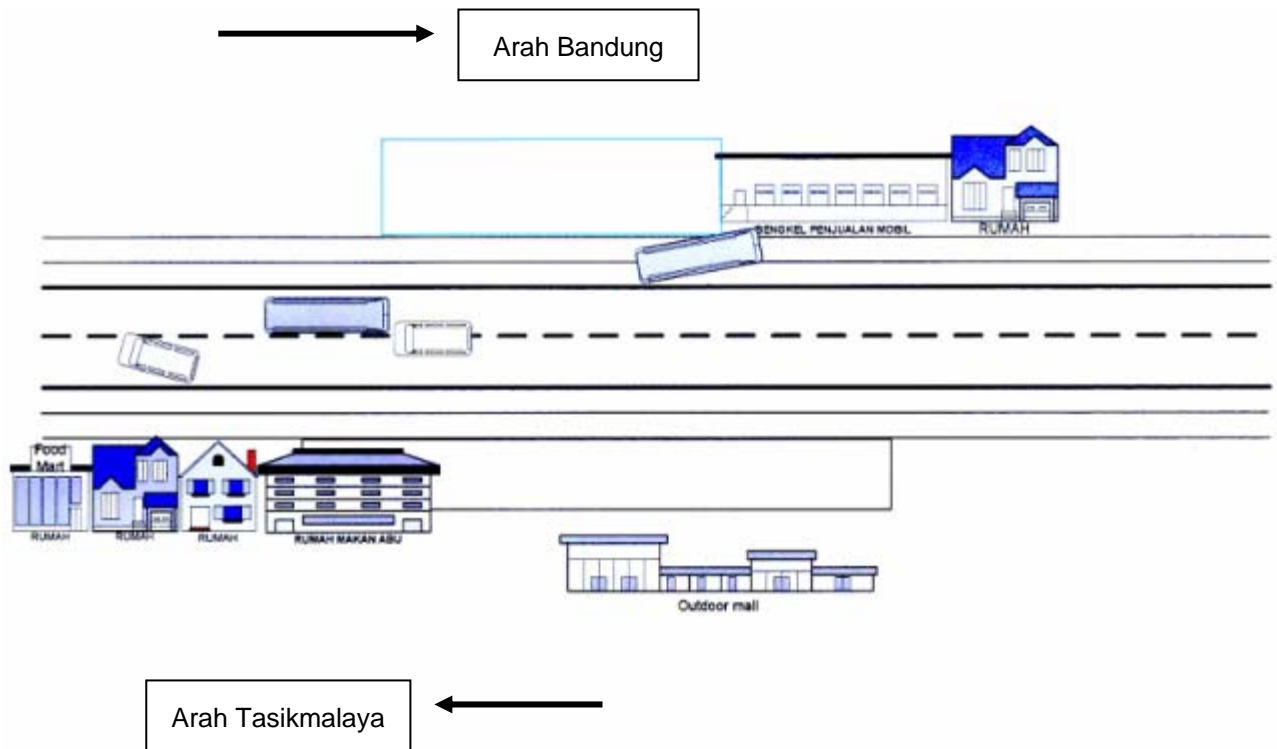
Mobil Penumpang Umum (Elf) Z 7539 TC dengan penumpang penuh melebihi kapasitas (19 orang) melaju dari arah Bandung menuju Tasikmalaya dengan kecepatan tinggi mendahului kendaraan Elf lainnya dan dari arah berlawanan datang melaju dengan cepat Bus Doa Ibu Z 7586 HB yang juga sedang mendahului kendaraan lainnya, sehingga tidak terhindarkan lagi kecelakaan tabrakan kedua kendaraan tersebut dengan titik tumburan berada ditengah jalan. Saat terjadi tabrakan kendaraan Elf terlempar di bahu jalan di depan rumah makan Mak Ecot, kondisi Elf mengalami kerusakan parah, atap terbuka dan terlipat kebelakang mengakibatkan banyak korban penumpang meninggal terjepit, supir diduga meninggal seketika akibat terjepit stir yang melesak kedalam akibat benturan dengan sisi kanan bus . Sedangkan kondisi bus saat tabrakan, sisi bagian kanan depan bus hancur akibat benturan dengan sisi kanan Elf sehingga supir meninggal terjepit stir yang melesak kedalam dan akibatnya bus menjadi tidak terkendali, tetap melaju sampai sejauh 120 meter dari titik tumburan dan berhenti setelah menabrak pagar Show Room Mobil "Intan Mulia Motor" dan terguling ke kanan dengan posisi roda kiri berada di atas. Sisi kiri depan bus hancur akibat menabrak pagar Show Room tersebut.

Gambar 2 Kronologis Kejadian

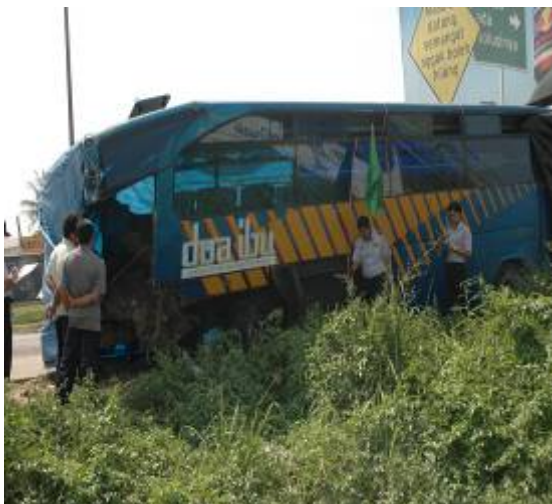
- a. Kondisi roda ban masih baik dengan ban belakang vulkanisir.
- b. Kondisi Kampas Rem masih dalam kondisi baik.
- c. Bagian depan kiri dan kanan mobil hancur, sebelah kanan hancur akibat benturan dengan mobil Elf sedangkan sebelah kiri akibat benturan dengan pagar Show Room Mobil.
- d. Roda kanan hancur, terlepas dari tromol rem. Seluruh sistem kemudi rusak
- e. Dashboard hancur, speedometer rusak/hancur.
- f. Starter hilang, as roda belakang kiri dan kanan hilang. **(dicuri atau diamankan?)**

Gambar 3 Bagian bus sebelah kanan

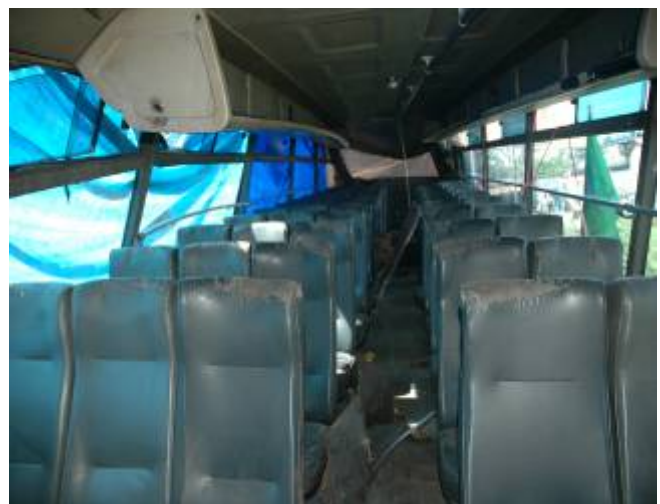
Gambar 4 Kondisi ruang penumpang bus Doa Ibu

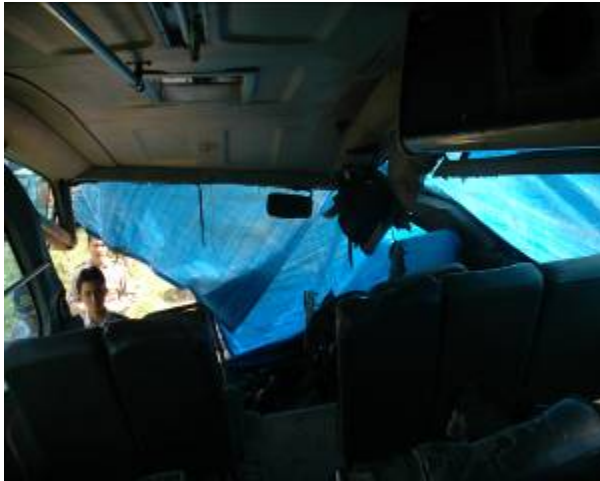
Gambar 5 Kondisi ruang depan bus Doa Ibu dilihat dari tengah ruang penumpang.

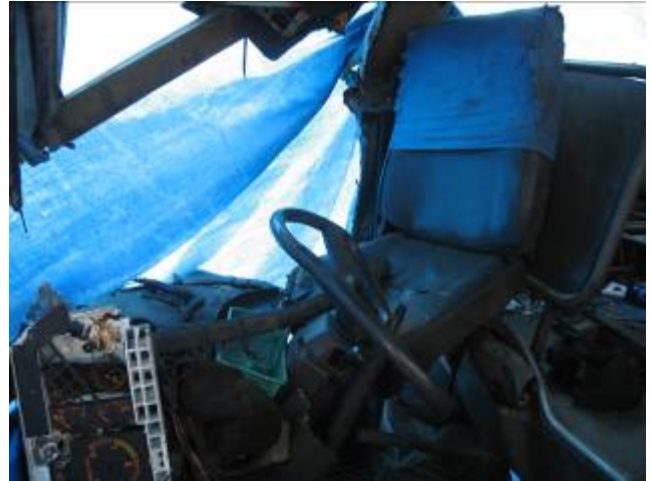
Gambar 6 Ruang kemudi bus Doa Ibu, hancur

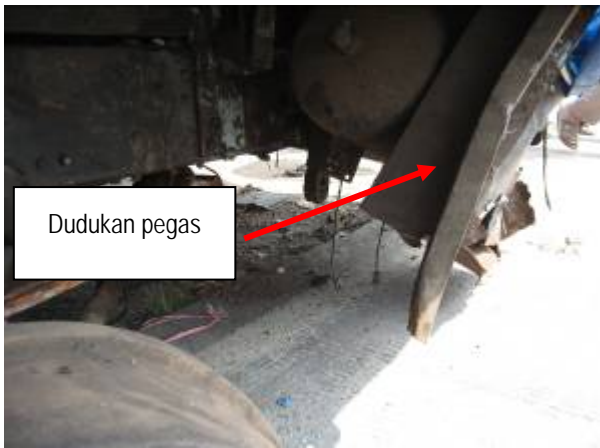
Gambar 7. Dudukan pegas daun bagian kanan depan terlepas dan bagian depan kanan bus hancur akibat tabrakan

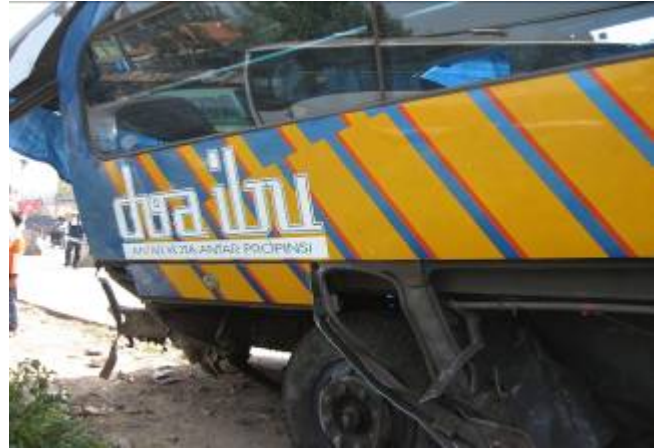
Gambar 8. Bagian kiri depan bus hancur akibat menabrak pagar tembok showroom

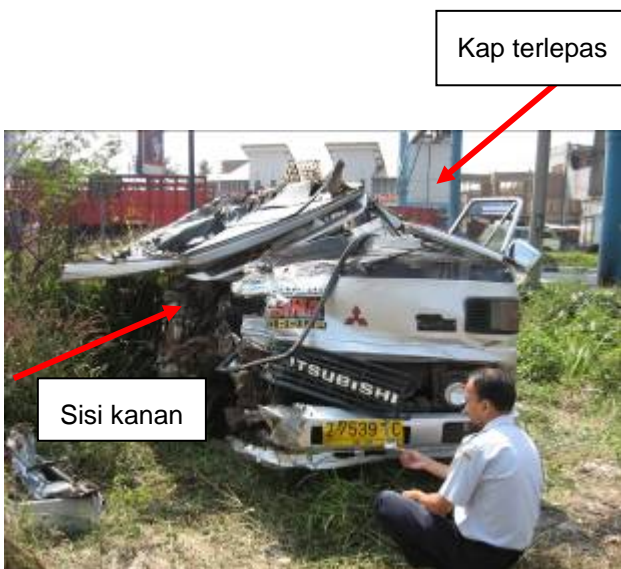
- d. Bagian depan kanan dan sisi kanan mobil hancur
- e. Atap mobil terlepas dan menghimpit bagian tengah kabin penumpang sebelum terlempar dari mobil Elf
- f. Seluruh kaca pecah
- g. Bagian kiri mobil masih terlihat utuh

Gambar 9. Kendaraan Angkutan Penumpang Elf, Sisi kanan hancur, kap terlepas

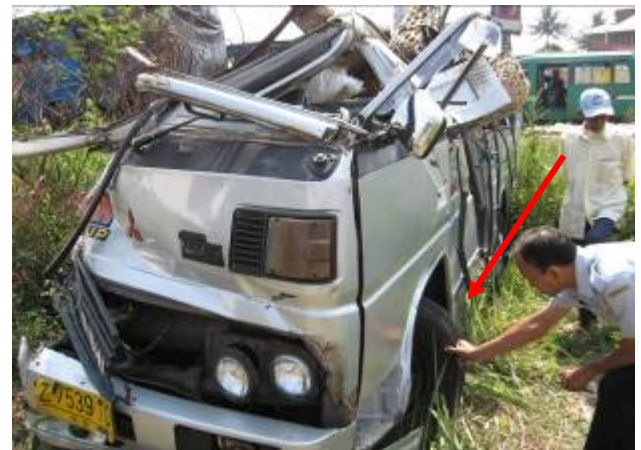
Gambar 10. Ban kiri mengarah ke kanan

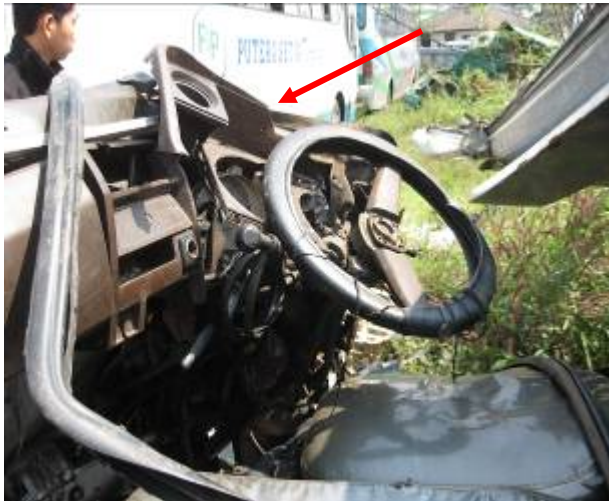
- a. Kondisi roda ban masih baik.(ban depan kiri dan belakang kiri dan kanan). Ban depan kanan hancur.
- b. Kondisi Kampas Rem masih dalam kondisi baik.
- c. Dashboard hancur, speedometer hancur. Tidak dapat dipastikan berapa kecepatan kendaraan tersebut saat terjadi tumburan.

Gambar 11. Dashboard hancur

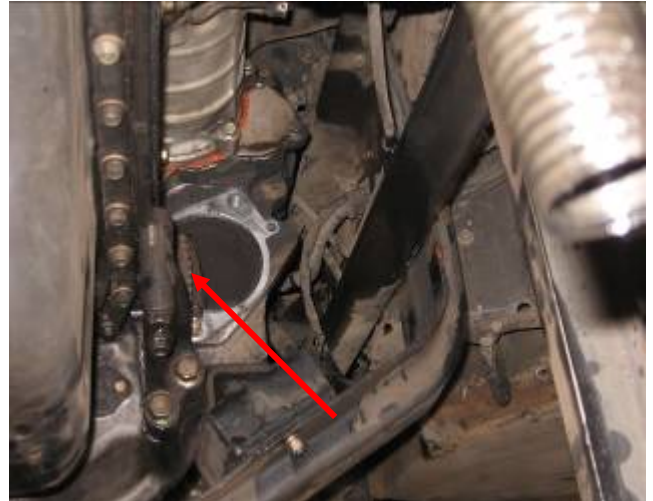
Gambar 12. Starter tidak ada pada tempatnya

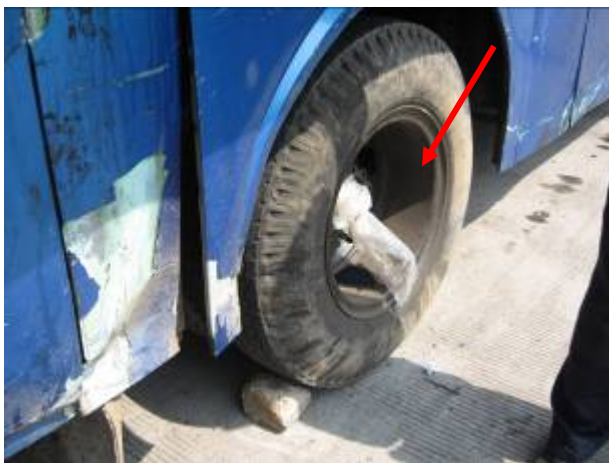
Gambar 13. As roda kanan belakang tidak ada pada tempatnya

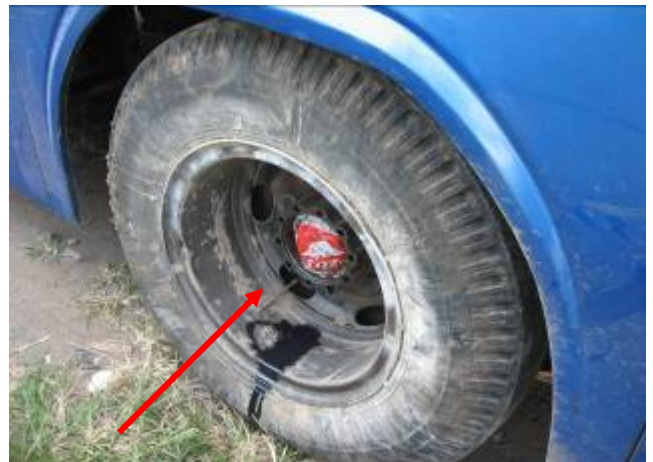
Gambar 14. As roda kiri belakang tidak ada pada tempatnya

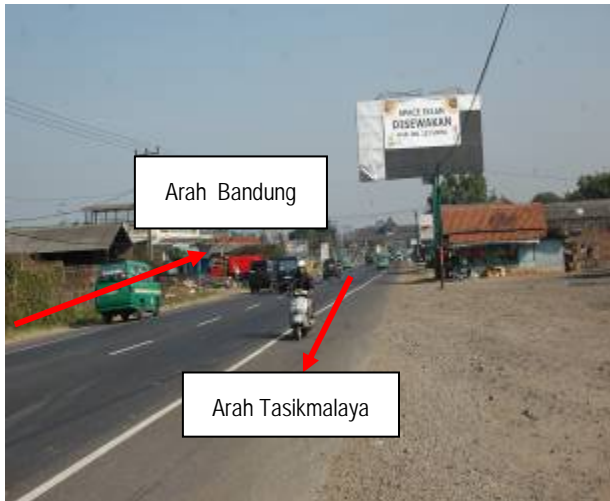
Gambar 15. Jalur bus Doa Ibu ke arah Bandung dan jalur Elf ke Tasikmalaya

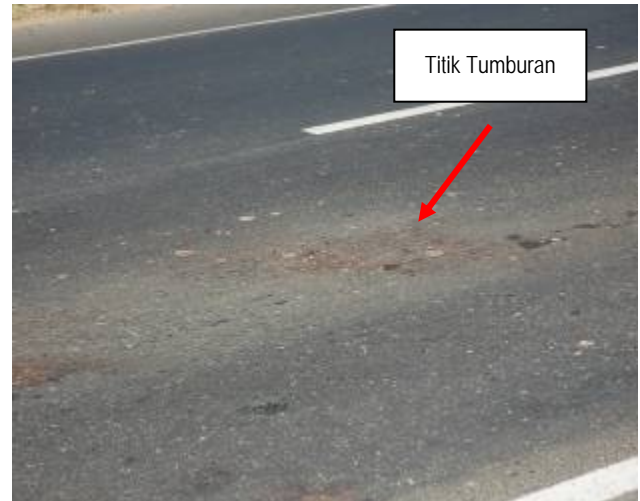
Di lokasi ditemukan jejak pengereman bus Doa Ibu sepanjang 19 meter sedangkan kendaraan Elf sepanjang 5 meter sebelum titik tumburan.

Gambar 16. Titik tumburan

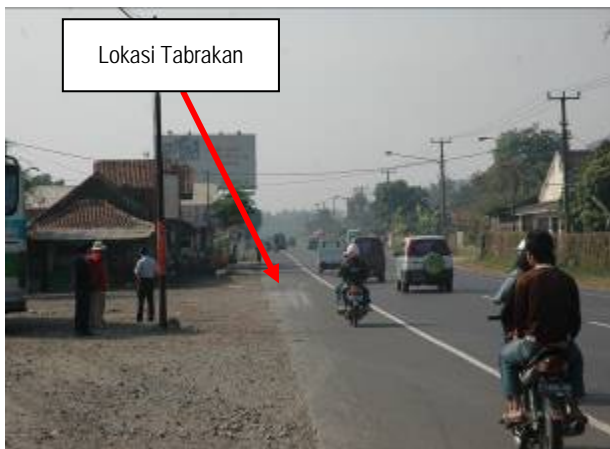
Gambar 17. Lokasi tabrakan

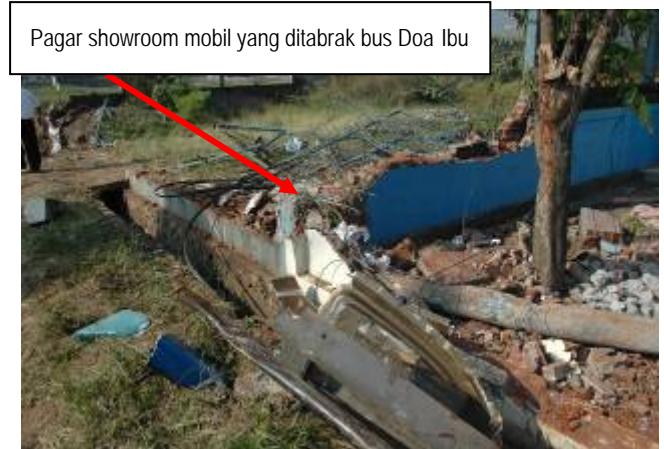
Gambar 18. Pagar showroom mobil yang hancur ditabrak bus Doa Ibu

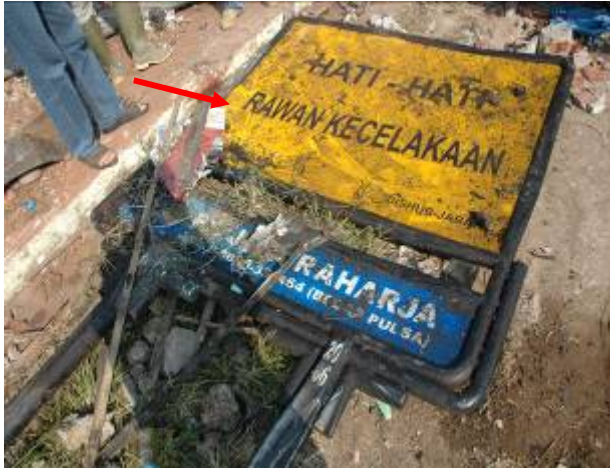
Gambar 19. Rambu peringatan yang rubuh ditabrak bus Doa Ibu

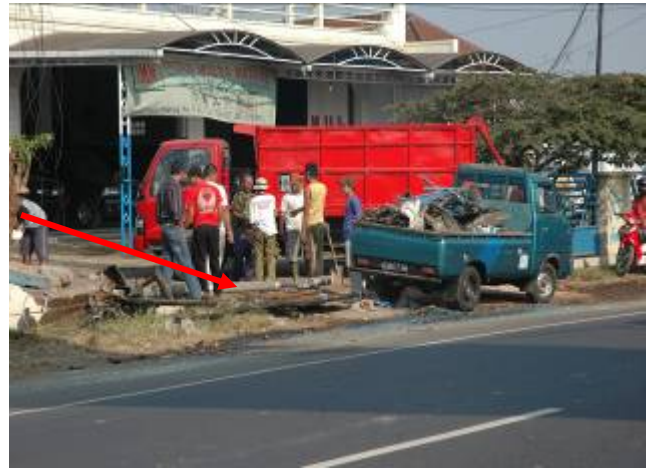
Gambar 20. Lokasi pagar dan rambu peringatan didepan showroom mobil IMM / Intan Mulya Motor.
