KOMITE NASIONAL KESELAMATAN TRANSPORTASI

LAPORAN AWAL HASIL INVESTIGASI DAN PENELITIAN KECELAKAAN LALU
LINTAS DAN ANGKUTAN JALAN

TABRAKAN ANTARA BUS PARIWISATA FAJAR TRANSPORT BERNOMOR
POLISI B. 7061 WB DENGAN MOBIL FEROZA BERNOMOR POLISI B. 8901 BZ
DI RUAS JALAN CIJAMBE, KECAMATAN CIJAMBE, KABUPATEN SUBANG,
JAWA BARAT (JABAR), 29 JULI 2007

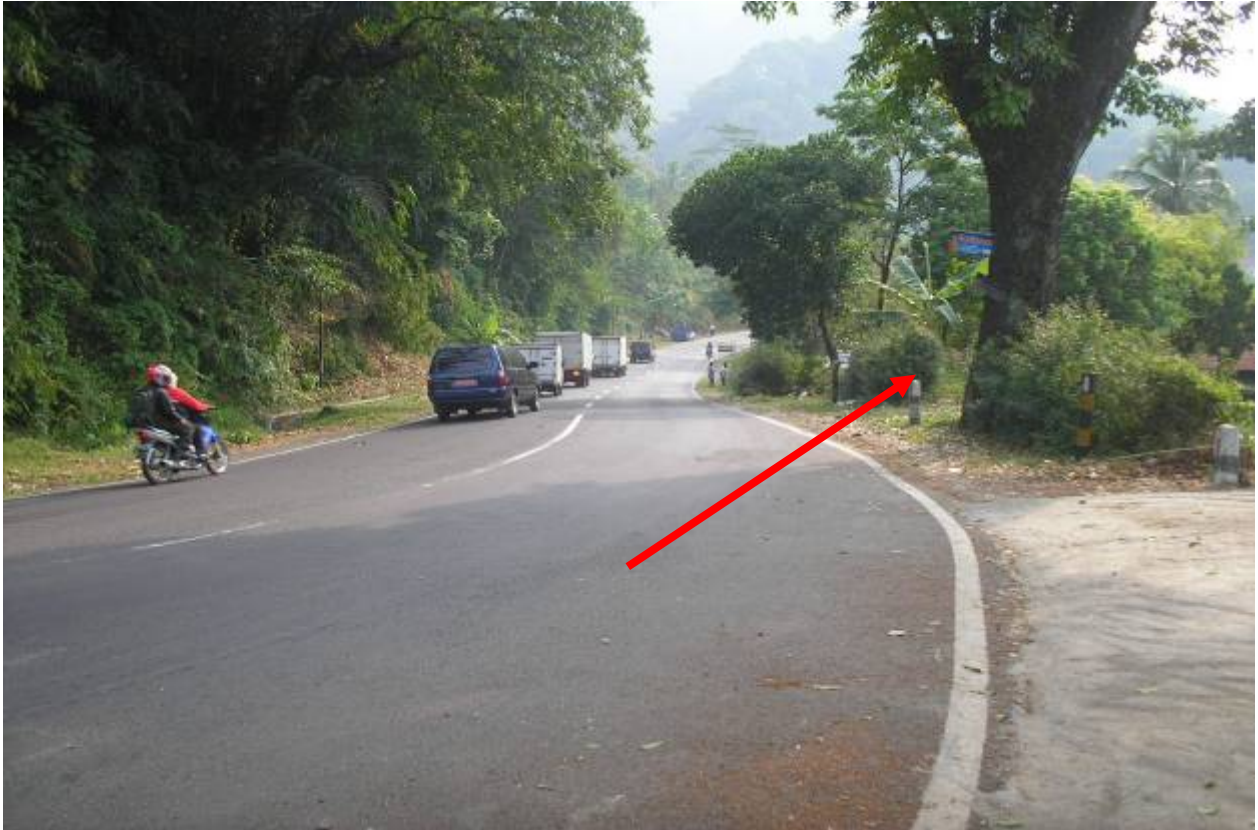
Gambar Prasarana 1 : Lokasi jalan bus saat pertama menabrak angkot

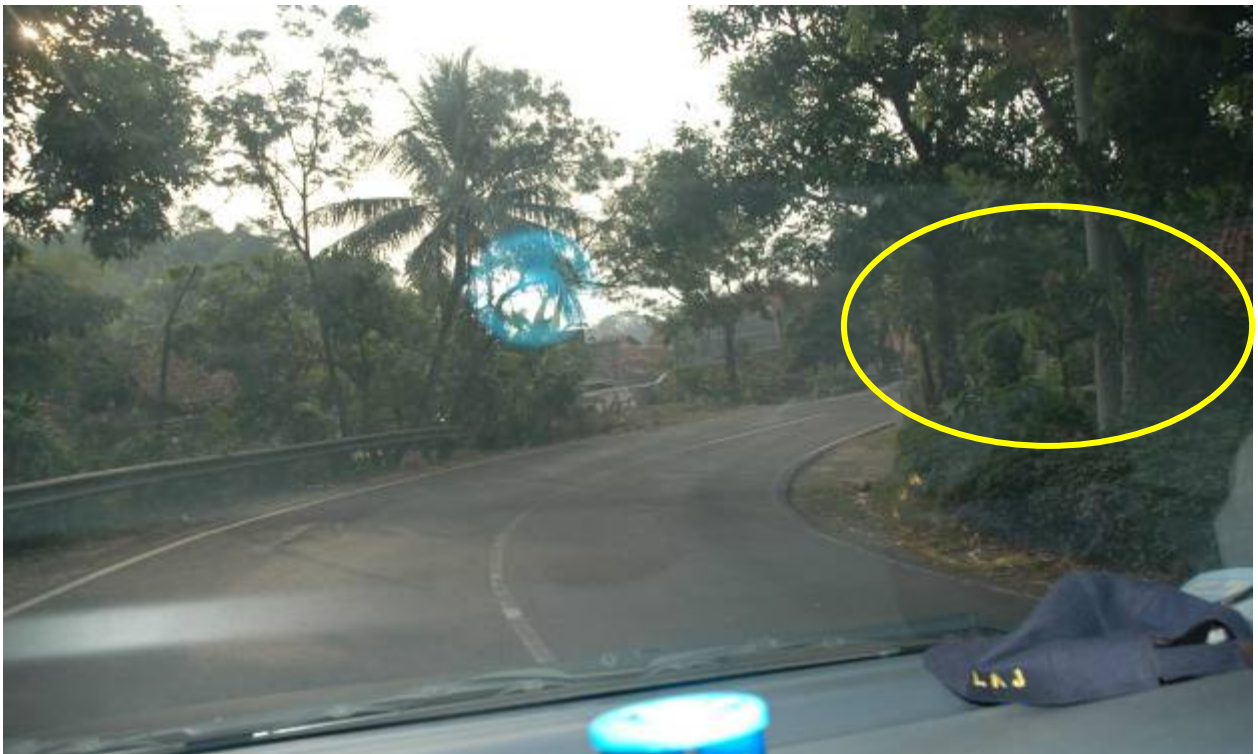
Gambar Prasarana 2 : Jarak pandang untuk melihat kendaraan yang datang dari arah berlawanan terhalang oleh pohon yang ada di sebelah kanan

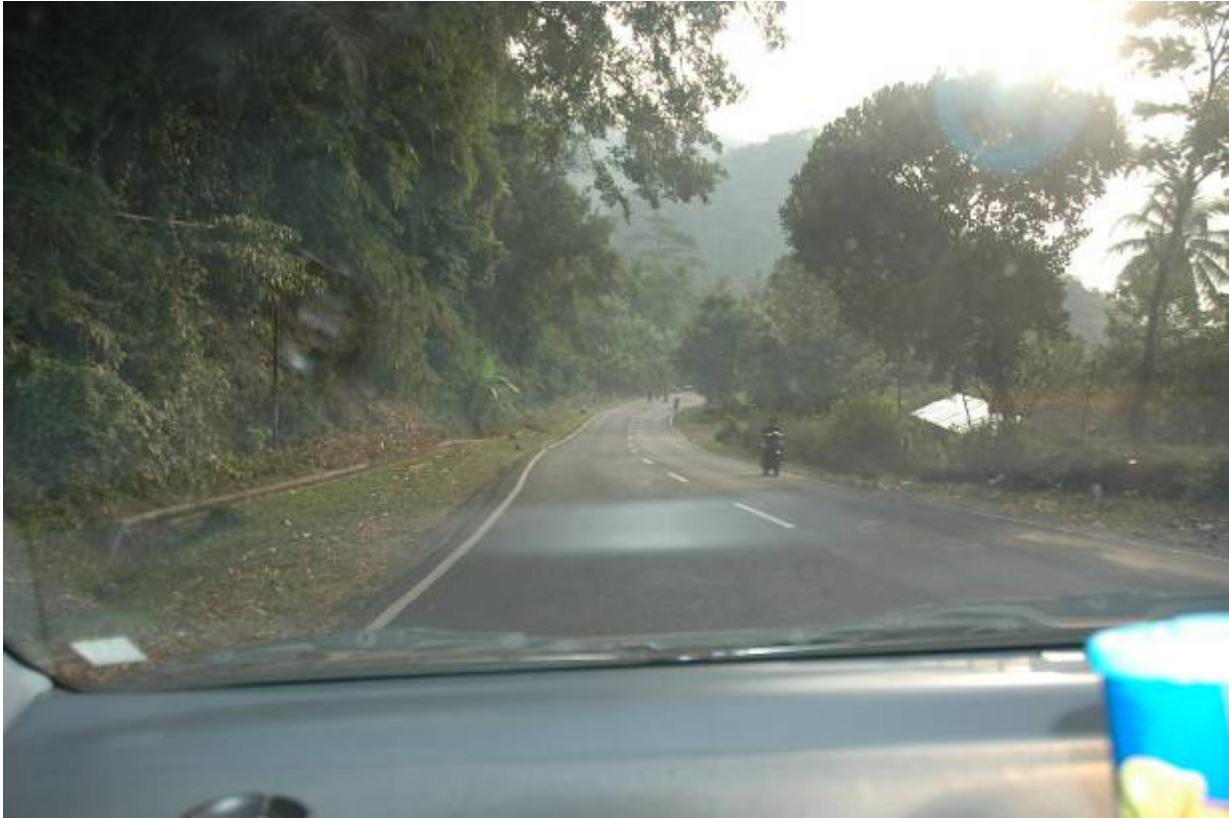
Gambar Prasarana 3 : Kondisi jalan sejak pertama bus menabrak angkot sampai dengan lokasi kejadian kedua tidak terdapat tanda rambu – rambu lalu lintas.

- a. Dianggarkan untuk pemasangan rambu dan pengecatan marka disekitar lokasi kawasan TKP guna mengurangi tingkat kecelakaan;
- b. Larangan terhadap mobil penumpang yang digunakan untuk mengangkut orang melebihi kapasitas tempat duduk selain mobil penumpang umum.

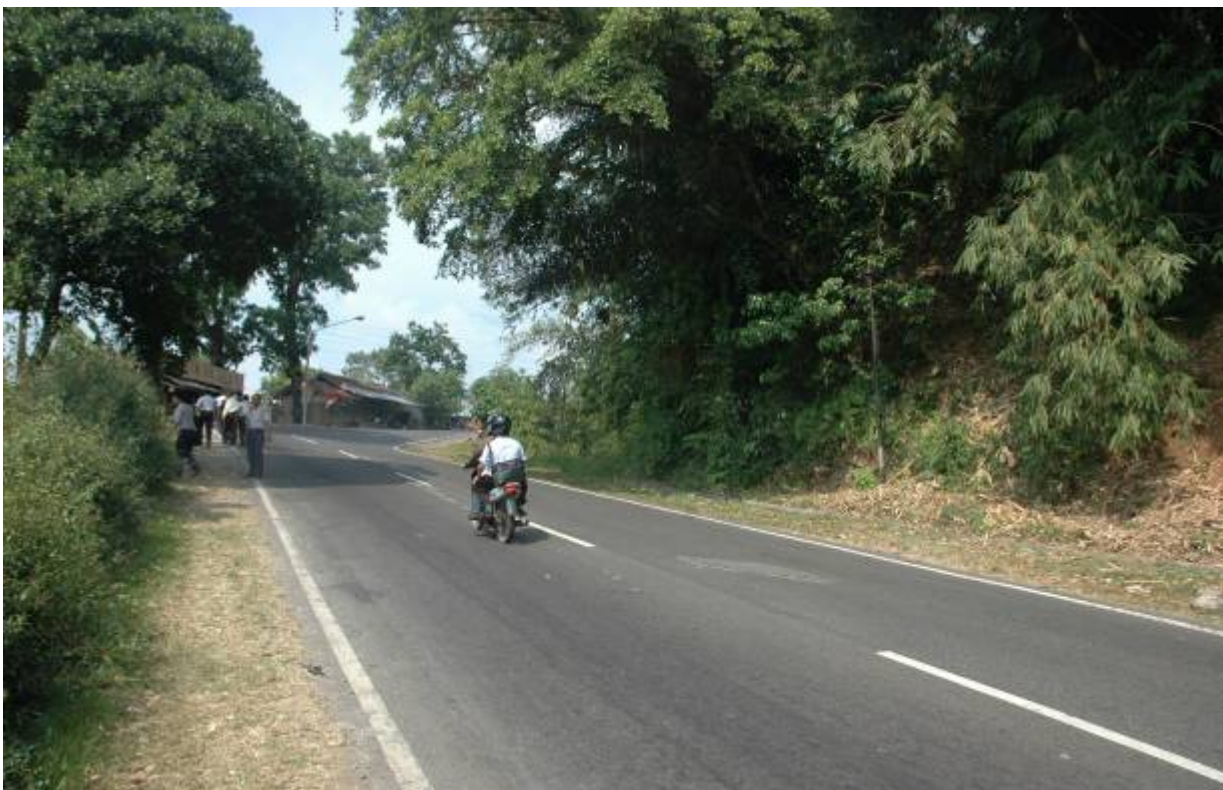
Gambar Prasarana 4 : Terdapat marka garis putus – putus sepanjang lokasi kejadian pertama sampai dengan lokasi kecelakaan kedua bus dengan mobil Feroza

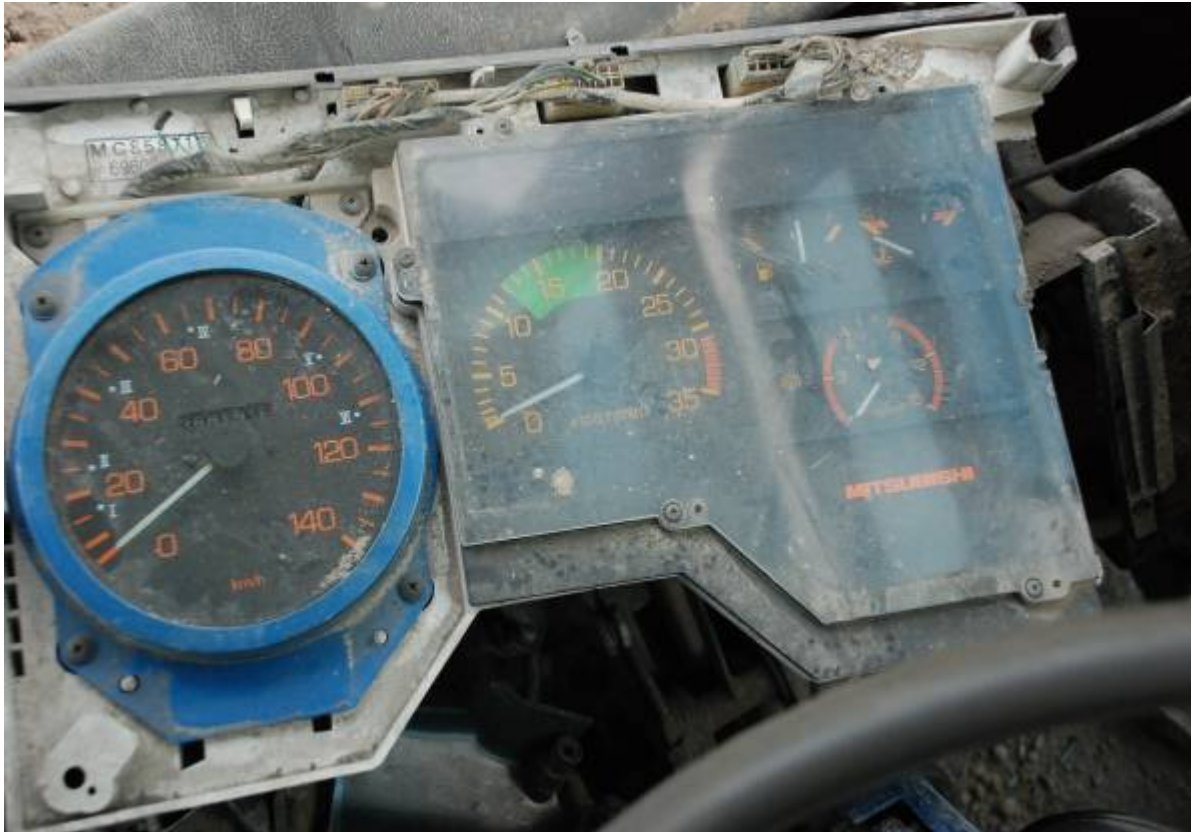
Gambar Sarana 2 : Kondisi alat pengontrol kendaraan di depan pengemudi

5. Penyebab kecelakaan adalah kondisi sistem pengereman yang tidak terawat serta kondisi jalan yang menurun dan berliku;
6. Dengan tidak adanya pelampung ketinggian isi minyak rem yang terdapat pada tabung resevoir minyak rem yang berada di dekat dek bawah penumpang, maka pengemudi tidak mengetahui kondisi isi minyak rem yang berada di panel kontrol depan pengemudi (dekat kemudi);

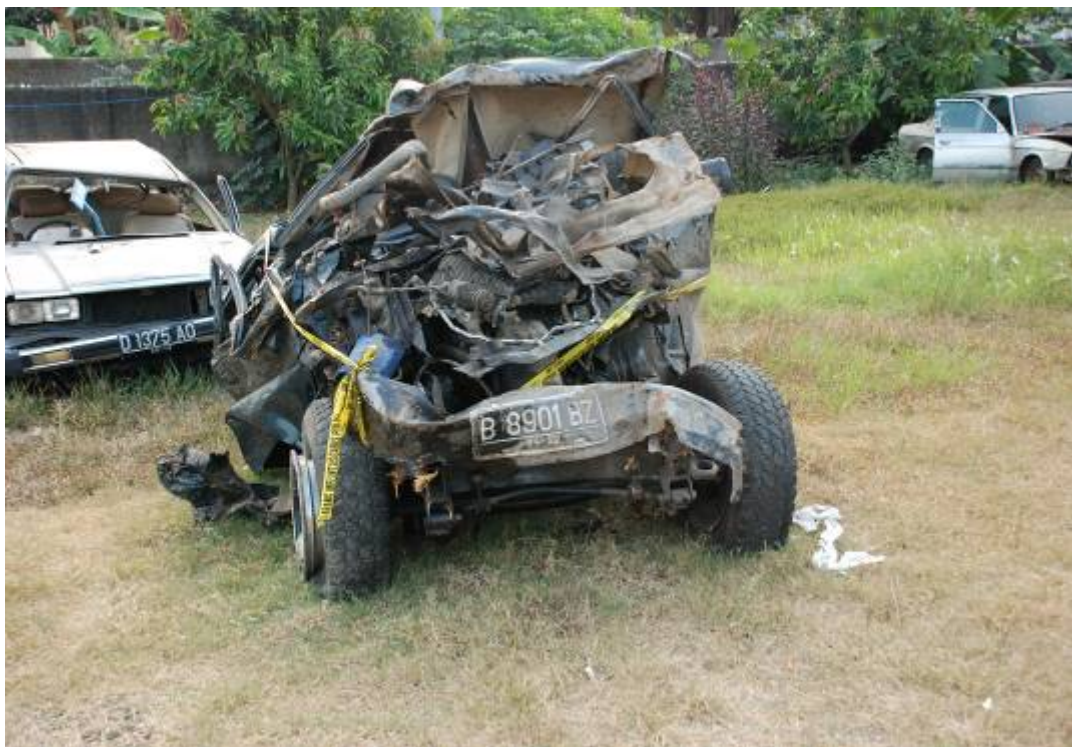
Dari hasil investigasi dan penelitian yang dilakukan, kelengkapan administrasi berupa SIM dan STNK tidak ditemukan. Dilihat dari kerusakan mobil feroza, seluruh bodi dalam kondisi rusak berat dan hancur.

Gambar Sarana 13 : Gambar kerusakan pada mobil Feroza B 8901 BZ Bagian Depan

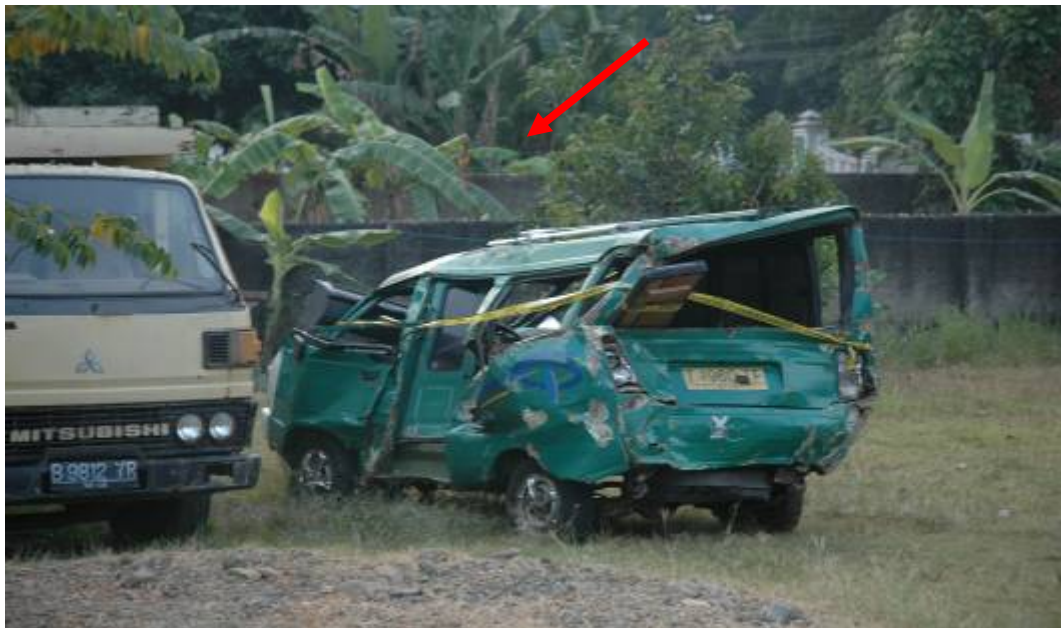
Kendaraan angkot tersebut adalah kendaraan yang pertama kali ditabrak dari belakang oleh bus pariwisata Fajar Transport setelah bus melewati tikungan pertama dan akibatnya angkot tersebut terdorong keluar jalan masuk terjun ke pekarangan rumah. Angkot tersebut sedang tidak memuat penumpang hanya pengemudi saja. Setelah menabrak angkot tersebut bis masih tetap melaju sekitar jarak 300 meter sebelum menabrak kendaraan kedua yakni Daihatsu Ferosa yang datang dari arah yang berlawanan.

Gambar Sarana 15 : Kerusakan pada mobil angkot Nomor Polisi T 1960 TF

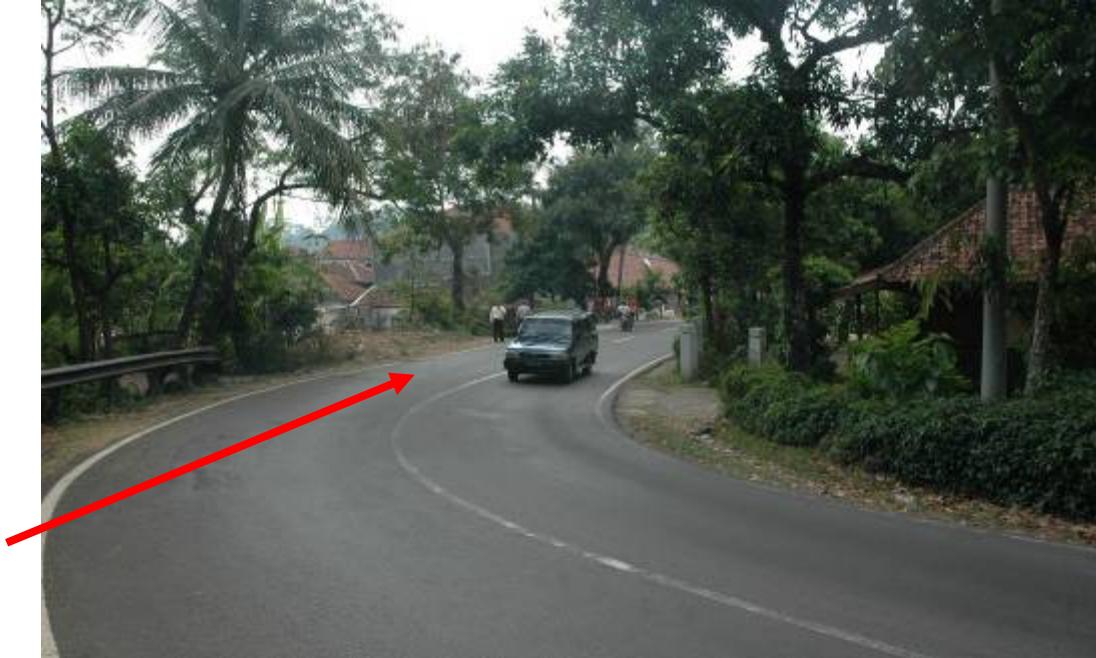
Banyak dijumpainya marka jalan ganda putus - putus dan tidak putus - putus kondisinya agak buram, tidak terdapatnya lampu penerangan di sepanjang ruas jalan Subang - Ciater sehingga ketika cuaca gelap atau malam hari dapat mengurangi jarak pandang pengemudi, seperti keterangan pada (Gambar Prasarana 1 dan 2).

Gambar Prasarana 2 : Sekitar tempat kejadian marka tengah sudah buram

Rambu peringatan, reflektor kaca pada setiap tikungan dan pita pengaduh di daerah yang berpotensi menimbulkan kecelakaan dan mengantuk bagi para pengguna jalan agar pengemudi mengurangi laju kendaraannya, lebih waspada atau ketidak hati - hati terutama di sekitar lokasi kecelakaan tidak ditemukan. Dari peninjauan tim bahwa konstruksi jalan Subang – Ciater sebagian besar tidak mempunyai bahu jalan dari aspal, sedangkan fasilitas keselamatan jalan seperti guardrail, rambu dan marka jalan kurang memadai terutama rambu – rambu batas kecepatan, dilarang berhenti, dilarang parkir dan marka jalan berupa garis tepi jalan pada jalan yang berbelok.
