# KOMITE NASIONAL KESELAMATAN TRANSPORTASI

LAPORAN INVESTIGASI DAN PENELITIAN KECELAKAAN LALU LINTAS  
DAN ANGKUTAN JALAN

**TERBAKARNYA BUS KH 7014 GI MILIK YESSOE TRAVEL**

DI JALAN TJILIK RIWUT KM 10 KASONGAN KABUPATEN KATINGAN,  
KALIMANTAN TENGAH

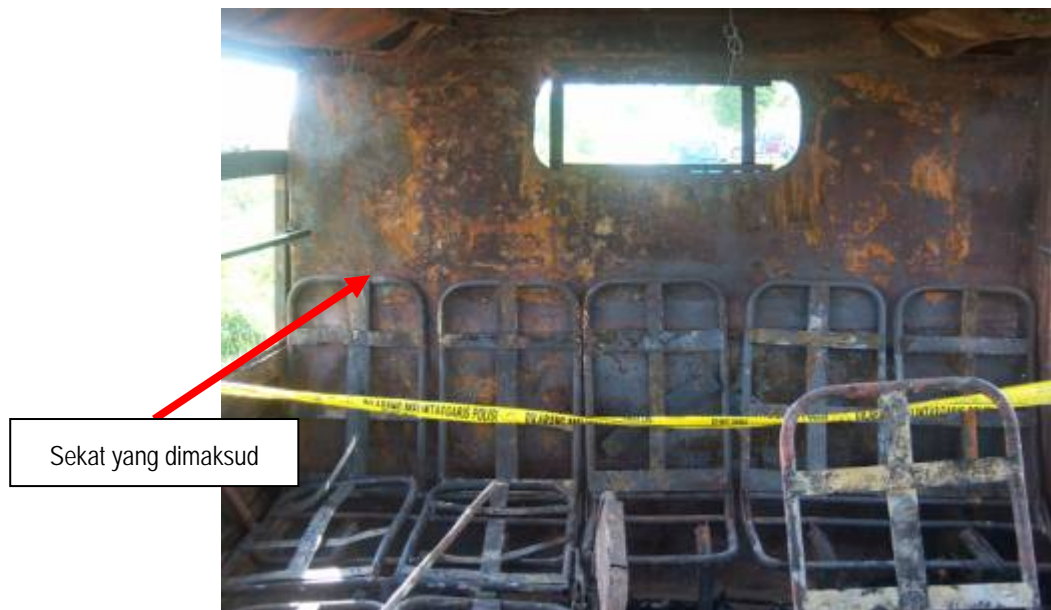
- a. Bus KH 7014 GI merupakan bus penumpang tetapi juga digunakan untuk bus jasa ekspedisi;
- b. Tidak adanya alat keselamatan berupa alat pemecah kaca dan alat pemadam;
- c. Adanya sekat di bagian belakang yang digunakan baik untuk meletakkan barang penumpang maupun barang titipan.

Gambar 6. Sekat tempat barang

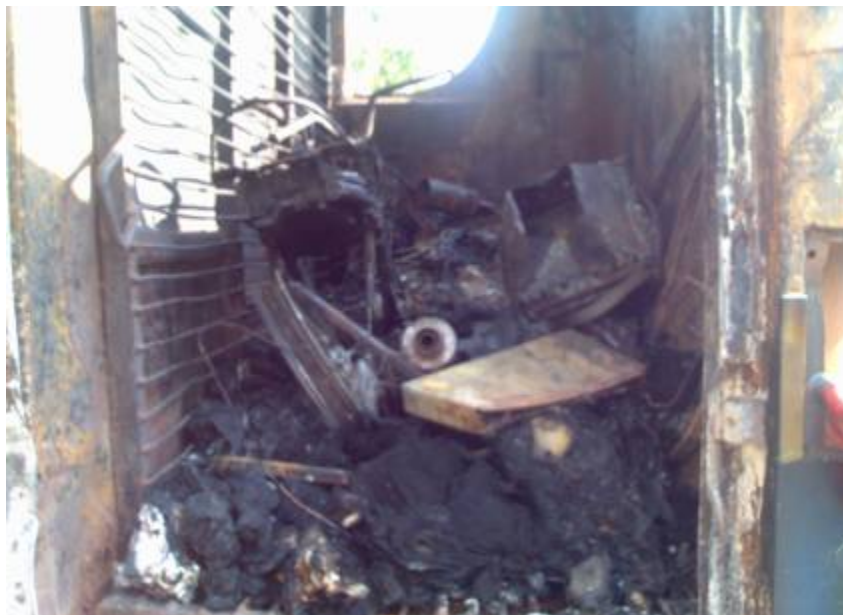
Gambar 7. Tempat barang bus KH 7014 GI

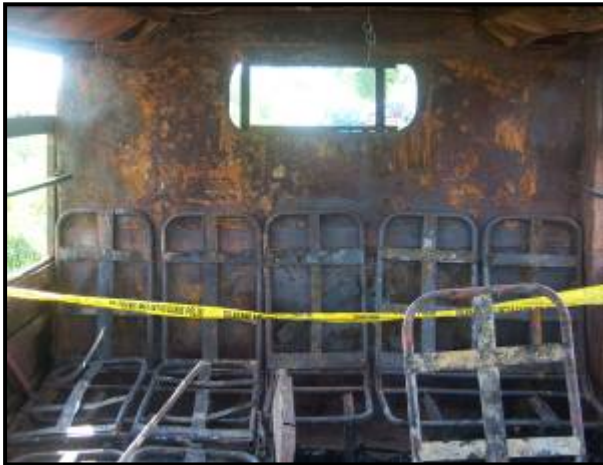
2. Terdapat sekat pemisah berkonstruksi besi yang berfungsi untuk memisahkan ruang penumpang dengan ruang tempat penyimpanan barang

Gambar 9. Sekat ruang barang bagian depan

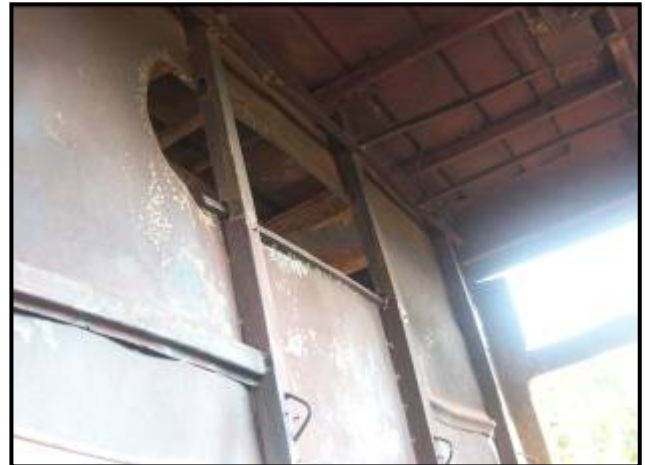
Gambar 10. Sekat ruang barang bagian dalam

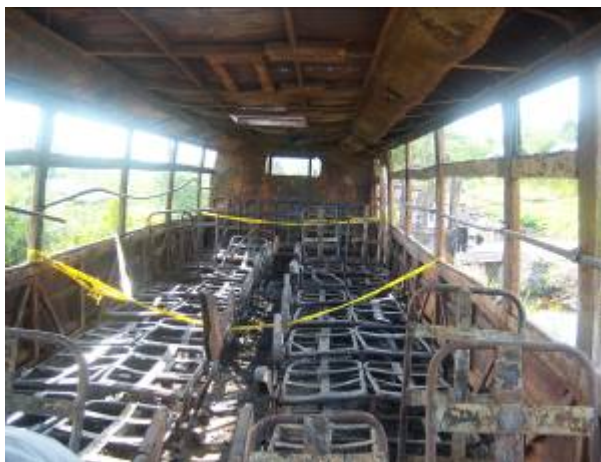
3. Terdapat perubahan fungsi kabin bus menjadi 2 (dua) fungsi yaitu sebagai ruang penumpang dan ruang penyimpanan barang untuk ekspedisi.

Gambar 11. ruang penumpang

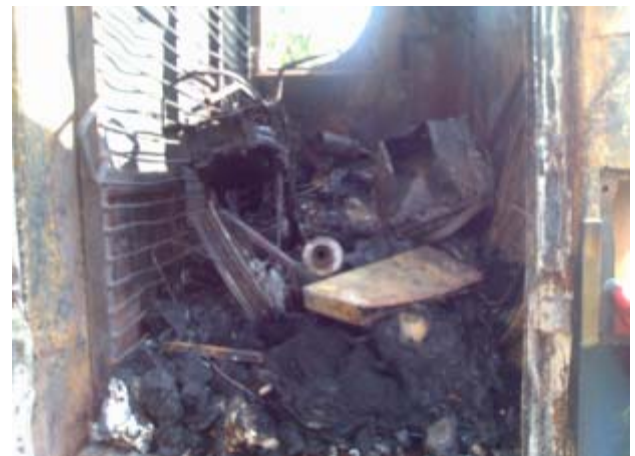
Gambar 12. ruang barang

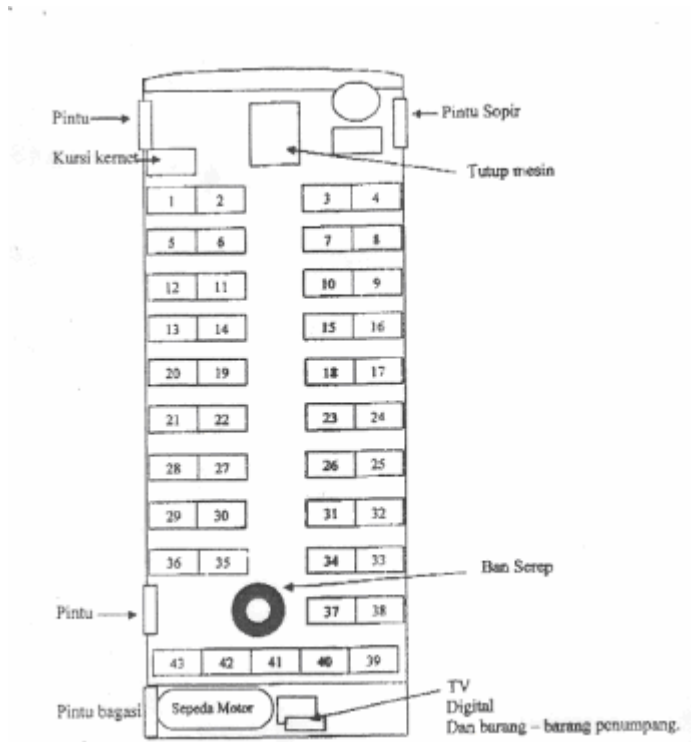
4. Tidak terdapat fasilitas tanggap darurat pada ruang penumpang berupa foam pemadam kebakaran dan alat pemecah kaca pemecah kaca seperti yang tertulis dalam Surat Keputusan Direktur Jenderal Perhubungan Darat Nomor SK.1763/AJ.501/DRJD/2003 tanggal 15 Oktober 2003 tentang Petunjuk Teknis Tanggap Darurat Kecelakaan Kendaraan Bermotor Angkutan Penumpang.
5. Terdapat ban cadangan yang diletakkan pada jalur naik dan turun penumpang di bagian belakang kendaraan sejajar dengan pintu belakang kendaraan sehingga mengganggu pergerakan penumpang keluar dari dalam bus.

Gambar 13. Denah ruang penumpang bus KH 7014 GI

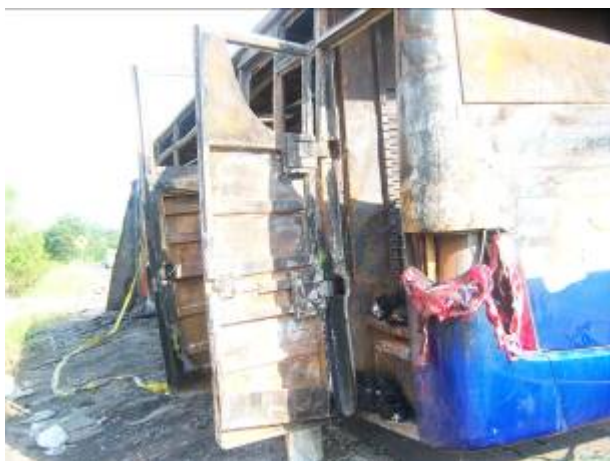
6. Terdapat adanya tiga pintu pada bagian sisi kiri bus yaitu 2 pintu pada bagian depan dan belakang bus sebagai tempat keluar masuk penumpang dan 1 pintu pada bagian belakang untuk menaikkan dan menurunkan barang selain bagasi pada sisi kiri bus.

Gambar 14 pintu masuk ruang barang (sisi kiri bus)

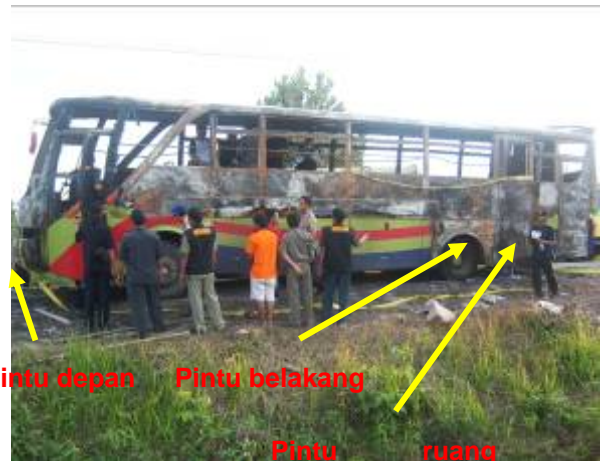
Gambar 15 pintu masuk ruang penumpang dan barang (sisi kiri bus)

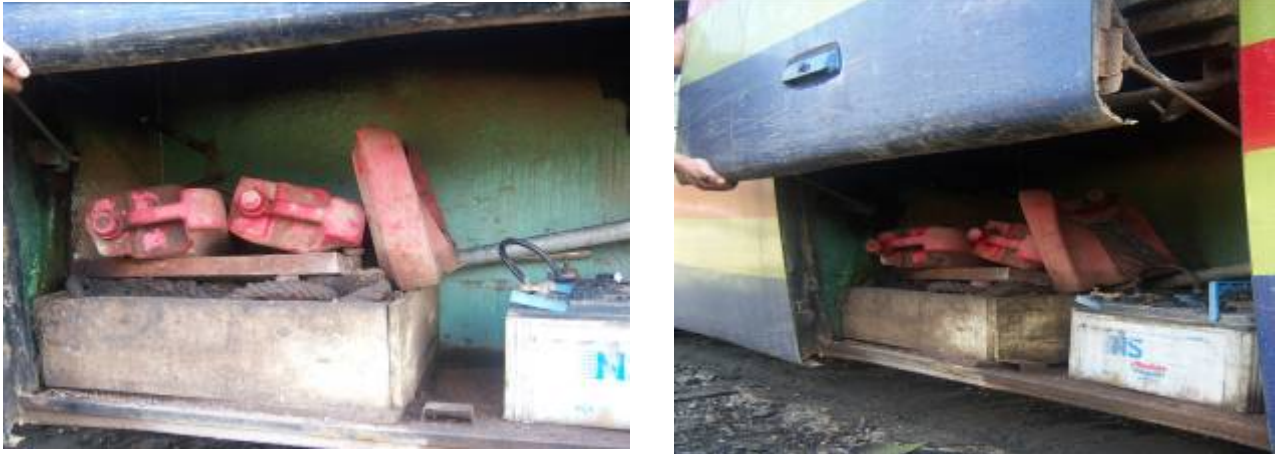
## 7. Ruang bagasi tidak digunakan sebagaimana mestinya

Gambar 16 Ruang bagasi barang pada bagian kiri bus

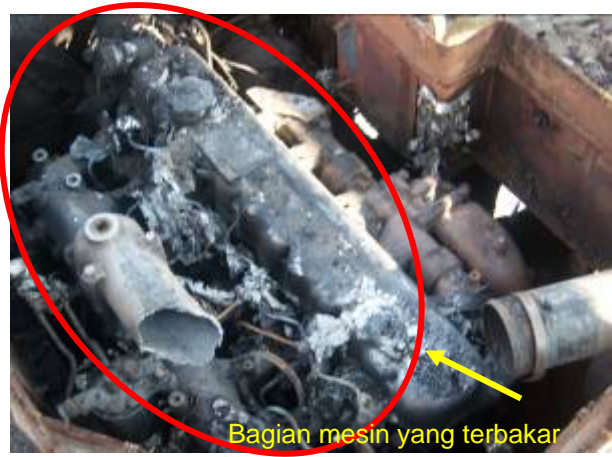
Asal api pertama kali berasal dari ruang mesin kendaraan dengan bagian yang terbakar yaitu ruang mesin, ruang kabin penumpang dan ruang barang bagian belakang kendaraan.

Gambar 17 kondisi mesin yang terbakar

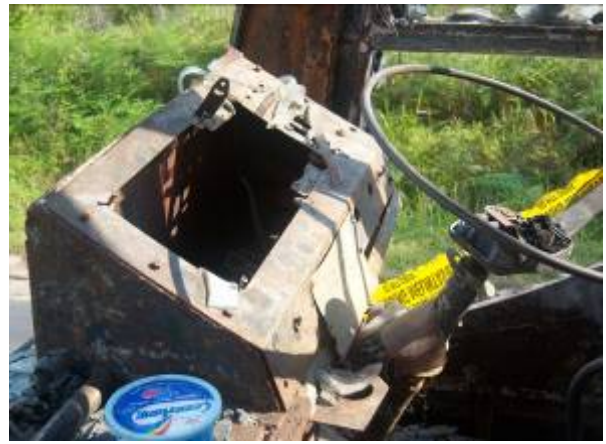
Gambar 18 kondisi dashboard tempat panel indikator mesin

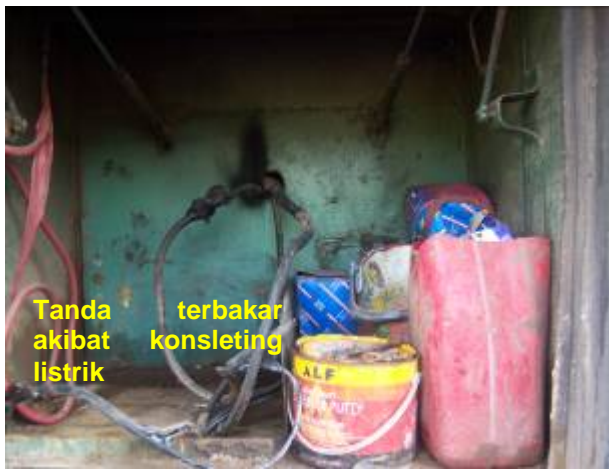
- a. Adanya korsleting akibat adanya hubungan arus pendek dimulai dari ruang penempatan batteray (aki) yaitu hubungan kabel positif batteray dengan bodi kendaraan melalui lubang penghubung yang tidak dilindungi oleh material yang tidak menghantarkan arus listrik (seal karet), kemudian terjadi percikan api listrik yang mengakibatkan terbakarnya karet selubung kabel dan menjalar dengan cepat ke ruang mesin kendaraan dan membakar seal karet nozzle (injector) dan juga seal-seal karet sambungan saluran bahan bakar bertekanan tinggi sehingga terjadi kebocoran bahan bakar solar ke ruang mesin yang telah menjadi panas sehingga bahan bakar solar memperbesar kobaran api. Tindakan pengemudi yang membuka kap penutup ruang mesin mengakibatkan oksigen masuk ke ruang mesin sehingga memperbesar kobaran api dan menjalar membakar material sekitarnya yang mudah terbakar.

Gambar 19 kondisi tempat penyimpanan aki battere

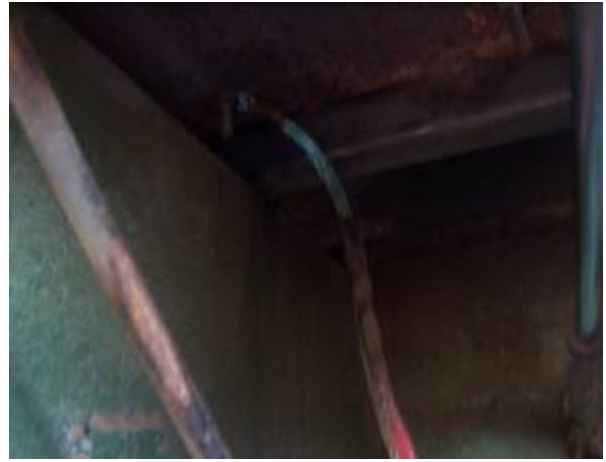
Gambar 20 kondisi kabel aki yang sudah aus/terkelupas

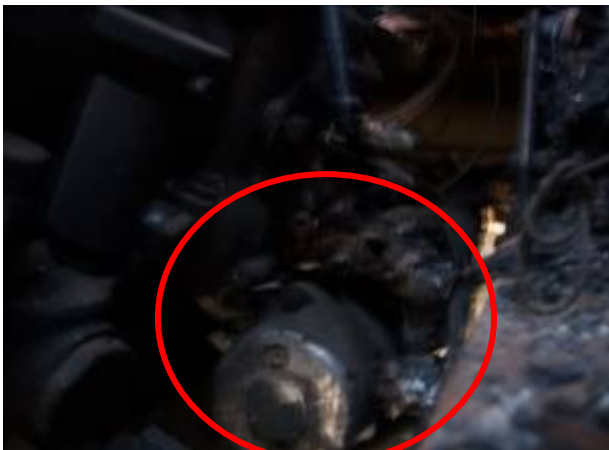
Gambar 21 kondisi dinamo stater

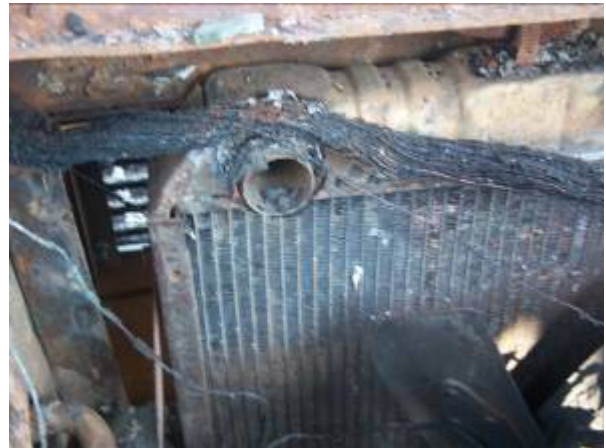
- b. Kondisi mesin yang kurang terawat dengan baik atau kurangnya perawatan berkala (regular maintenance) terhadap mesin kendaraan menyebabkan banyaknya bagian-bagian mesin yang mengalami keausan, longgar, getas, berkarat, tidak dibaut dan tidak terlindunginya komponen-komponen kendaraan yang mudah terbakar misalnya kabel.

Gambar 22 kondisi radiator dan kabel di ruang mesin

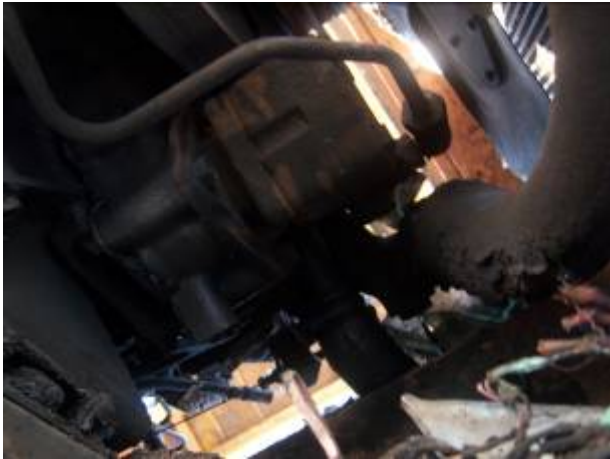
Gambar 23 kondisi selang yang aus, serta komponen mesin yang berkarat dan tertutup kotoran

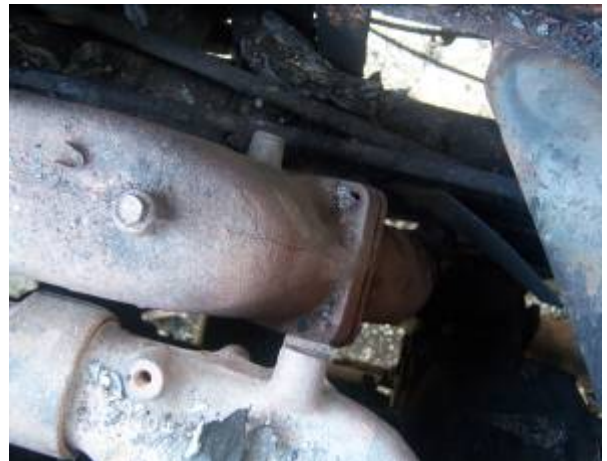
Gambar 24 kondisi selang yang tidak ada bautnya

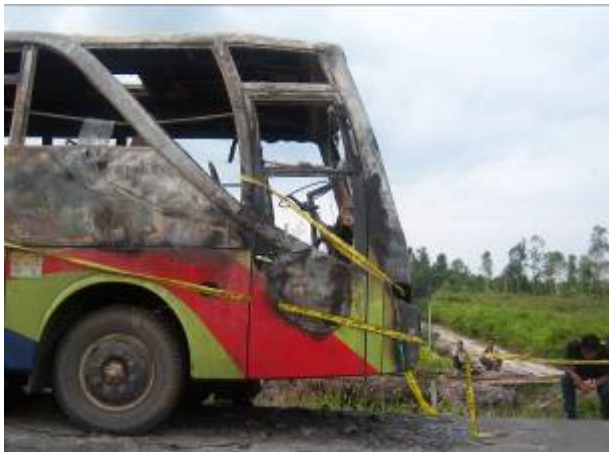
Gambar 25 kondisi ban depan yang tidak terbakar

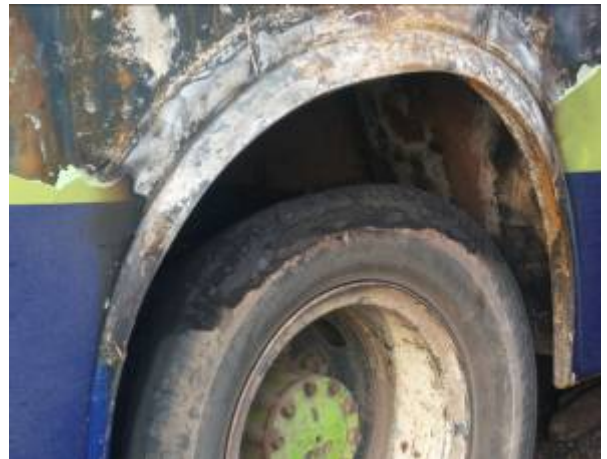
Gambar 26 kondisi ban belakang kiri yang terbakar

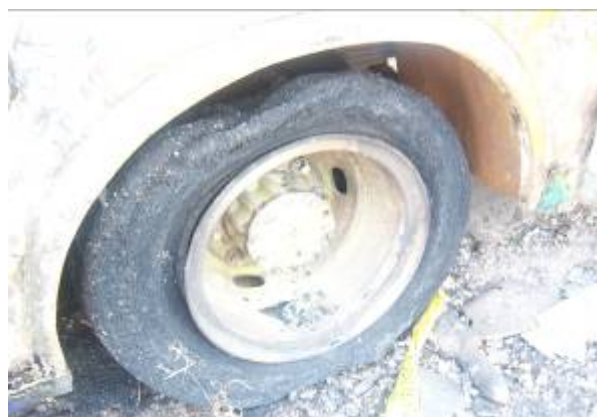
Gambar 27 kondisi ban belakang kanan yang terbakar

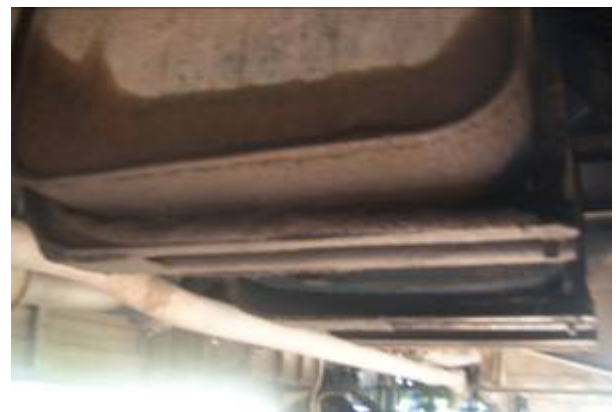
Gambar 28 kondisi tangki bensin yang tidak terbakar
