KNKT-08-01-01-01

**KOMITE
NASIONAL
KESELAMATAN
TRANSPORTASI**

**Laporan Investigasi dan Penelitian Kecelakaan Lalu Lintas
Jalan**

**Tabrakan Beruntun yang Melibatkan 9 Kendaraan di Jalan
Raya Brondong km 86 + 900 Ds Brondong Kec. Brondong,
Lamongan, Jawa Timur 8 Januari 2008**

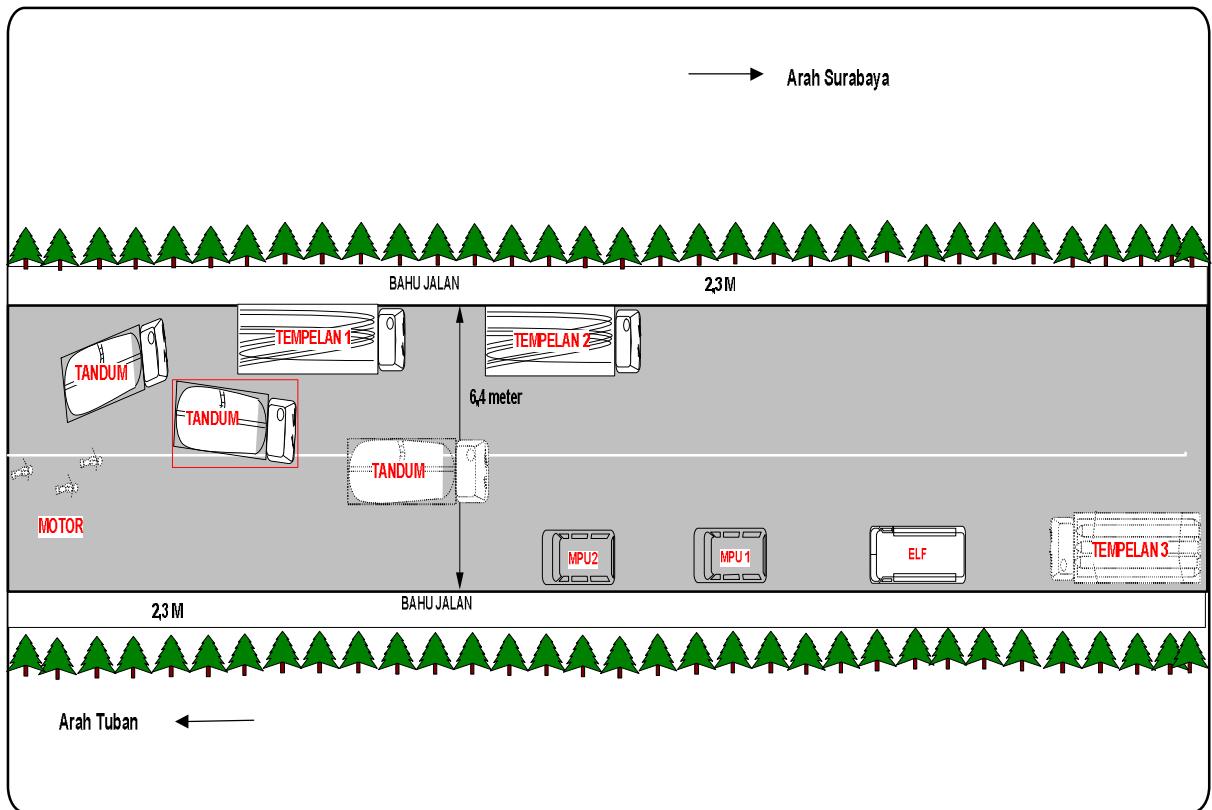
Gambar 2 Kronologis Kejadian 1

Tanggal 8 Januari 2008 di Jalan Raya Brondong KM 86 + 900 (arah Surabaya), mobil barang jenis kereta tempelan dengan nomor kendaraan L 7089 NU berhenti di sebagian badan jalan (1.5 meter dari garis tepi marka ke pijak roda depan). Mobil barang jenis kereta tempelan tersebut diindikasikan mengalami kerusakan. Tepat di belakang mobil barang jenis kereta tempelan tersebut terdapat kendaraan yang sejenis yang diindikasikan mengalami kerusakan. Dari arah yang sama melintas kendaraan khusus jenis tangki (bermuatan semen cair) dengan nomor kendaraan L 7390 RU. Saat kendaraan khusus jenis tangki sejajar dengan kedua kereta tempelan, posisi mobil barang tandum tangki melewati marka tidak terputus yang sebagian badan kendaraan berada di jalur berlawanan. Sebelum mobil barang tandum tangki sejajar dengan kedua kereta tempelan yang diindikasikan mengalami kerusakan, kendaraan khusus jenis tangki memberi lampu isyarat (lampu utama jauh) pada mobil penumpang umum dengan nomor kendaraan S 7048 UE yang melintas dari arah berlawanan dan mobil penumpang umum tersebut berhenti untuk memberi kesempatan. Di belakang kendaraan umum jenis mobil penumpang tersebut terdapat 2 (dua) buah kendaraan yaitu kendaraan umum jenis mobil penumpang dengan nomor kendaraan S 2688 RU dan kendaraan umum jenis bus dengan nomor kendaraan L 6202 V. Tiba – tiba dari arah Surabaya meluncur kereta tempelan yang mengangkut paku bumi dengan nomor kendaraan W 8641 UA. Mobil barang jenis kereta tempelan tersebut menabrak 3 (tiga) kendaraan di depannya. Posisi akhir mobil barang jenis kereta tempelan tersebut adalah bertabrakan dengan kendaraan khusus jenis tangki. Tabrakan tersebut menimbulkan percikan api yang menyebabkan kebakaran. Kebakaran dimulai dari mobil barang jenis kereta tempelan dan kendaraan khusus jenis tangki. Selanjutnya api membesar dan membakar kendaraan lainnya termasuk 3 (tiga) unit sepeda motor yang terjebak dan ditinggalkan oleh pengendaranya. Tabrakan terjadi pukul 15.00 WIB.

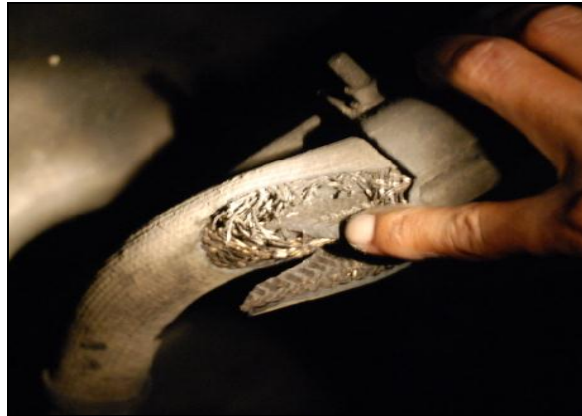
- a. Selang angin sistem rem yang menghubungkan kendaraan penarik dengan kereta tempelan pada mobil barang jenis kereta tempelan dengan nomor kendaraan W 8641 UA mengalami kebocoran seperti gambar di bawah ini:

Gambar 6. Selang angin sistem rem yang bocor

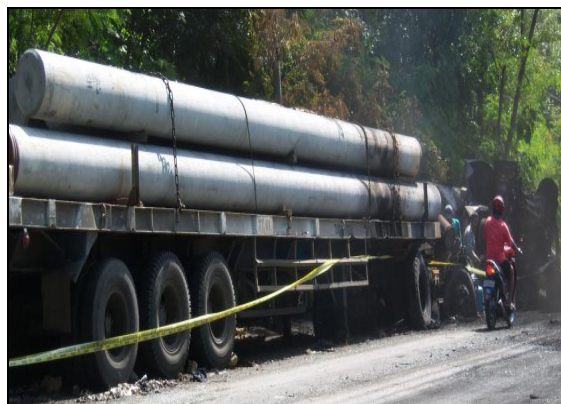
- b. Konfigurasi sumbu kendaraan penarik dengan mobil barang jenis kereta tempelan tidak sesuai. Konfigurasi kendaraan penarik 1.2 sedang konfigurasi tempelan 2.2.2 sehingga konfigurasi menjadi 1.2 - 2.2.2 yang seharusnya berdasarkan Peraturan Menteri Perhubungan Nomor 14 Tahun 2007 tentang kendaraan peti kemas konfigurasi 1.2.2 – 2.2.2

Gambar7. Konfigurasi sumbu Kereta Tempelan

1. Konfigurasi sumbu kendaraan penarik dengan mobil barang jenis kereta tempelan tidak sesuai. Konfigurasi kendaraan penarik 1.2 sedang konfigurasi tempelan 2.2.2 sehingga konfigurasi menjadi 1.2 - 2.2.2 yang seharusnya berdasarkan Peraturan Menteri Perhubungan Nomor 14 Tahun 2007 tentang kendaraan peti kemas, konfigurasi 1.2.2 – 2.2.2;

Mengoperasikan kendaraan sesuai dengan peruntukannya berdasarkan Peraturan Menteri Perhubungan Nomor 14 Tahun 2007 tentang kendaraan peti kemas.

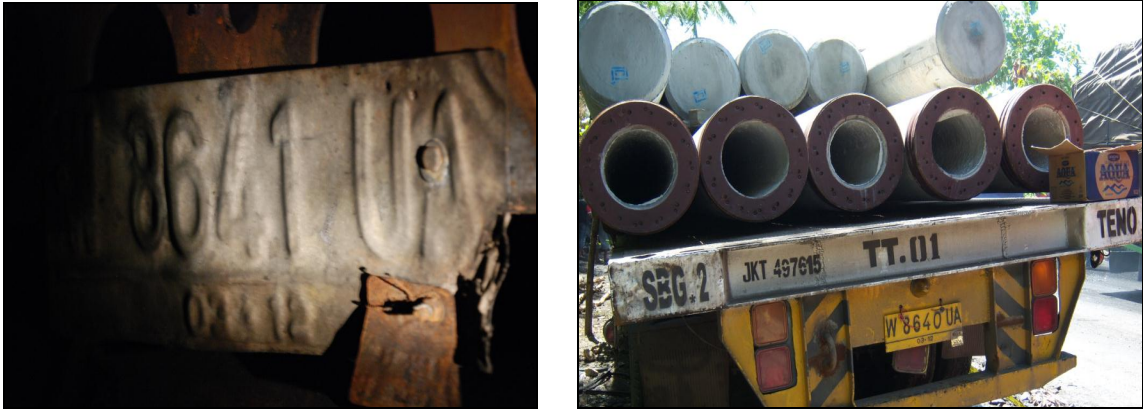
- c. Terdapat perbedaan nomor kendaraan mobil barang jenis kereta tempelan yaitu pada kendaraan penarik nomor kendaraan W 8641 UA sedangkan kereta tempelan nomor kendaraan W 8640 UA.

Gambar 8. Nomor Kendaraan mobil barang jenis kereta tempelan yang berbeda

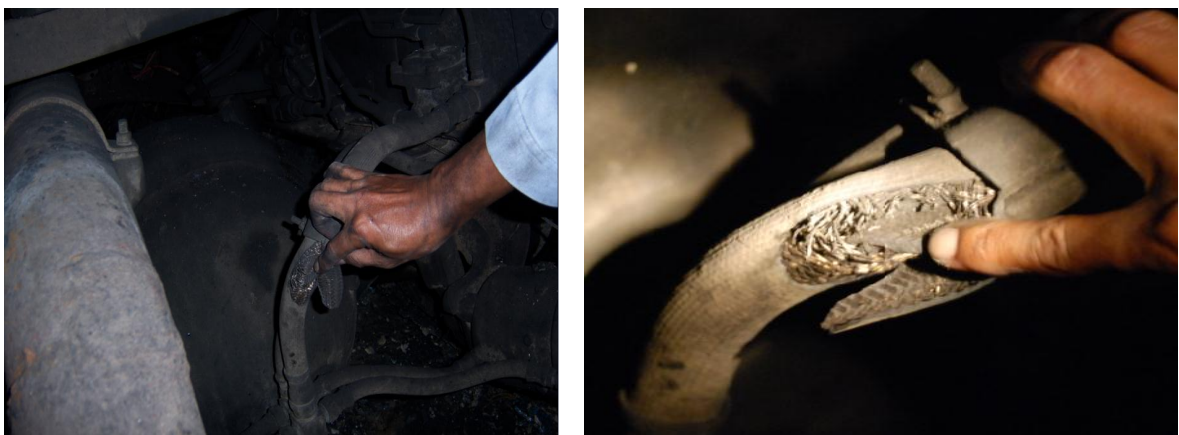
- Berdasarkan pemeriksaan fisik kendaraan mobil barang jenis kereta tempelan nomor kendaraan W 8641 UA, faktor utama kemungkinan penyebab kecelakaan karena saluran udara rem pada kendaraan penarik yang menghubungkan kereta tempelan mengalami kebocoran sehingga sistem rem pada kereta tempelan tidak bekerja. Kondisi ini menyebabkan pengemudi tidak dapat mengendalikan laju kendaraan karena mengalami kegagalan dalam pengereman.

Gambar 9. Selang angin sistem rem mobil barang jenis kereta tempelan W 8641 UA

Berdasarkan hasil penelitian terhadap selang rem yang dilakukan di Laboratorium ITB, Bandung tanggal 5 Maret 2008 bahwa kegagalan selang selang rem *Kendaraan penarik W 8641 UA* disebabkan oleh adanya cacat manufaktur.

- a. Perlu disusun ketentuan yang mengatur standarisasi penggunaan komponen otomotif terutama selang rem (*flexible hose*) yang terdapat pada bagian cabang utama menghubungkan sistem pembagian rem ke kereta tempel;
- b. Perlu dilakukan pengawasan terhadap pengoperasian kereta tempelan sesuai dengan peruntukannya (seperti yang diatur dalam peraturan tentang desain dan peruntukan kendaraan bermotor);
- c. Pemasangan rambu-rambu dan marka di sekitar lokasi kecelakaan yang terdiri dari:
 - 1) Rambu larangan mendahului
 - 2) Marka utuh atau tidak putus;
 - 3) Rambu peringatan kombinasi tikungan;

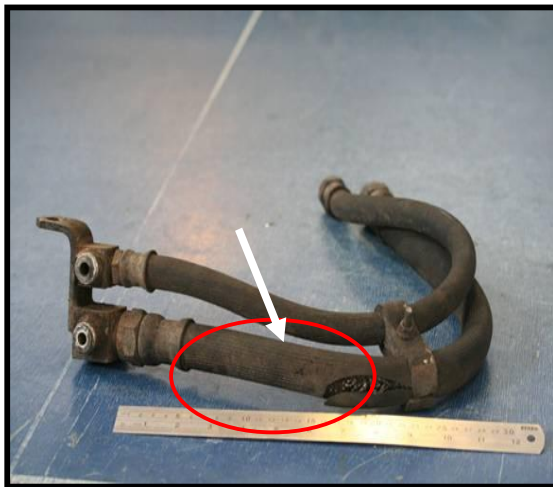
Gambar 10. 1 selang gagal dan 1 selang utuh

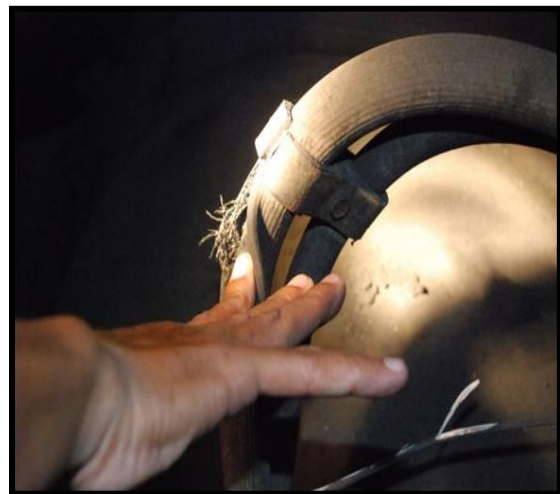
Putusnya jalinan serat tekstil pada lapisan ke 2 menyebabkan selang rem mengalami kegagalan. Cacat manufaktur pada selang (lekukan dan delaminasi pada lapisan dalam) menyebabkan perubahan distribusi tegangan pada material selang, sehingga tegangan yang terjadi pada serat tekstil meningkat dan dapat memutuskan serat satu persatu.

Gambar 11. Kegagalan Selang Rem

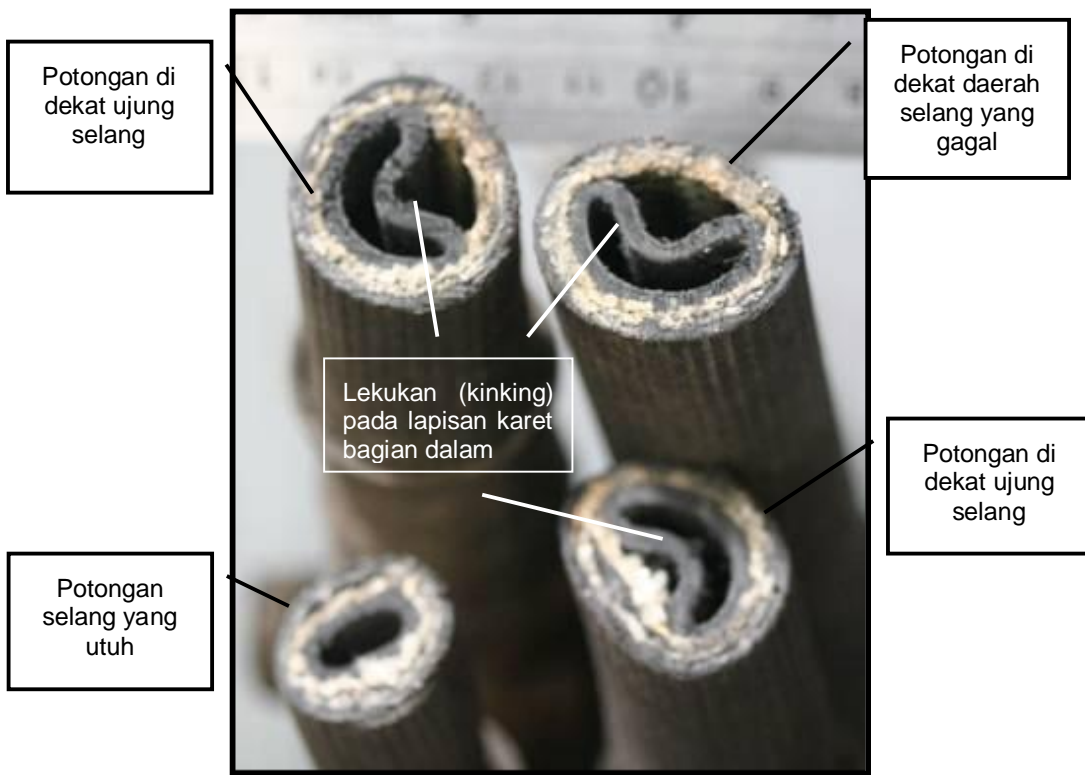
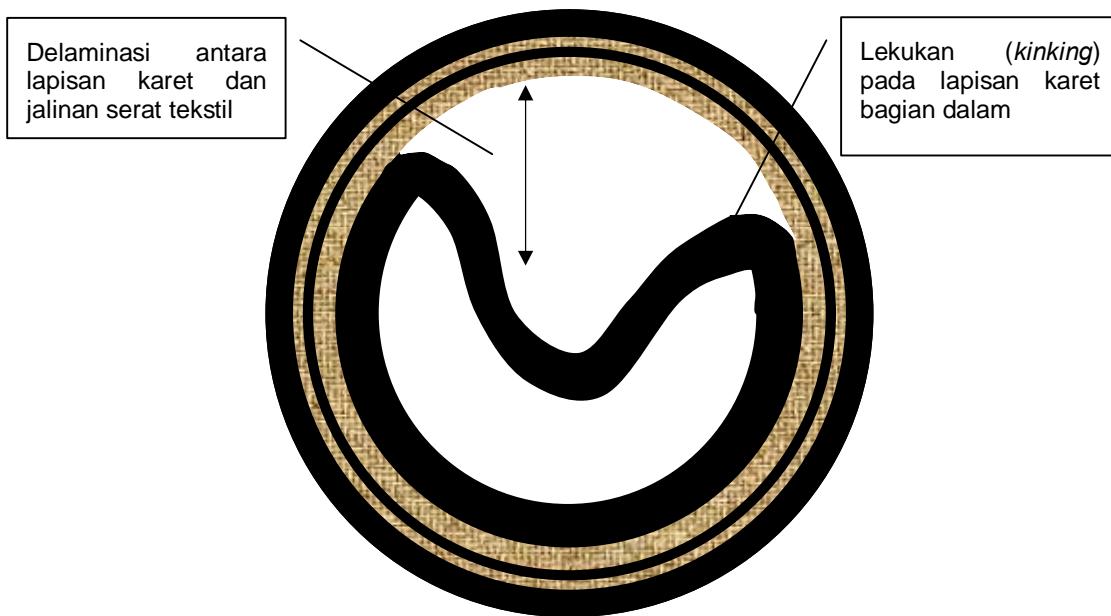
Gambar 12. Potongan Melintang Selang yang Gagal

Gambar 3 memperlihatkan penampang melintang dari selang yang gagal. Selang tersebut terdiri dari 5 lapis dengan urutan mulai dari lapisan luar sampai ke dalam sebagai berikut:

Pada potongan melintang selang yang gagal (Gambar 3) terlihat lekukan (*kinking*) pada lapisan karet terdalam (lapisan ke 5) yang menjorok ke bagian dalam selang dan adanya delaminasi antara lapisan tersebut dengan lapisan serat tekstil (lapisan ke 4).

Lekukan pada karet dan delaminasi antar lapisan tersebut terjadi sepanjang selang dari ujung satu ke ujung lainnya. Melihat besar tekanan di dalam selang yang selalu positif dan besarnya lekukan yang terjadi, terjadinya lekukan dan delaminasi pada selang adalah akibat cacat manufaktur.

a. Potongan Melintang Selang Yang Gagal

b. Skema Penampang Selang Yang Gagal

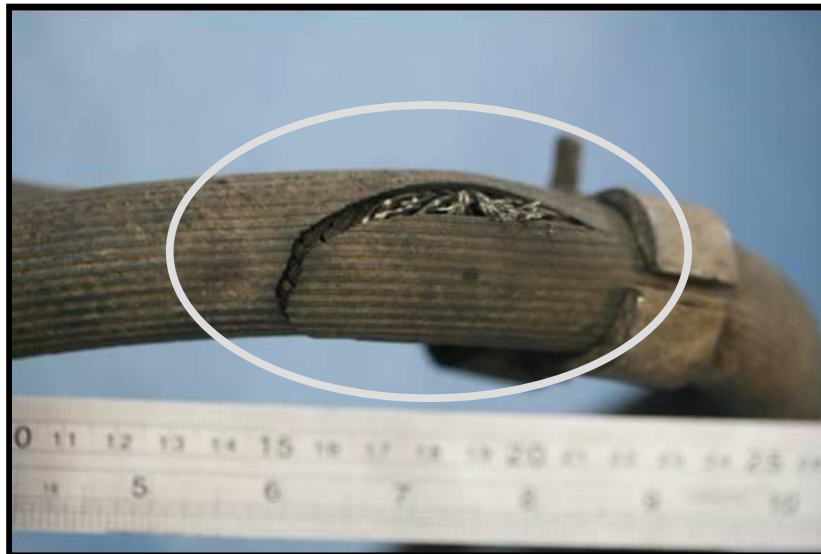
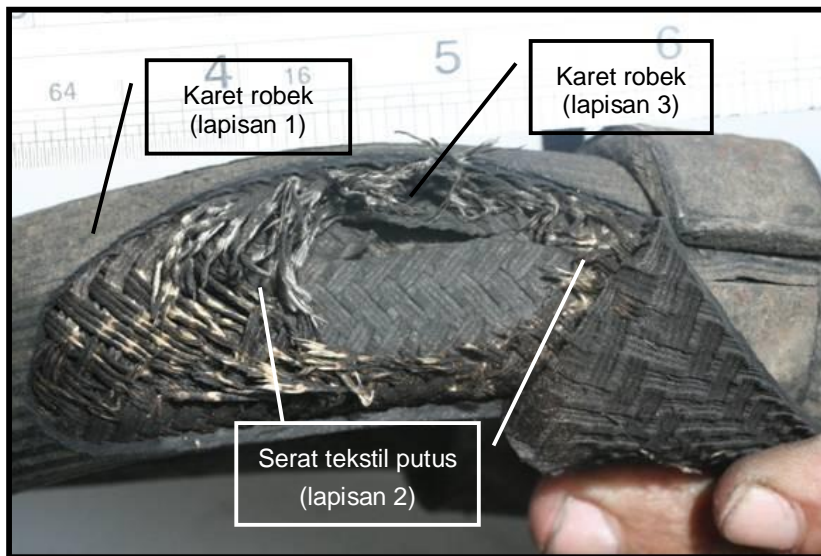
Gambar 13. Permukaan Luar Selang Yang Gagal

Selang yang gagal mengalami kerusakan pada 3 lapisan terluar. Gambar 4 menunjukkan bagian permukaan selang yang rusak. Kerusakan terjadi pada lapisan 1 (lapisan karet bagian luar robek), lapisan 2 (lapisan serat tekstil putus) dan lapisan 3 (lapisan karet tipis robek). Kerusakan yang terjadi pada lapisan-lapisan tersebut terjadi pada daerah yang sejajar dengan daerah lekukan dan delaminasi di dalam selang (Gambar 5).

a. Permukaan Selang Yang Gagal

b. Kerusakan Pada 3 Lapisan Terluar Selang

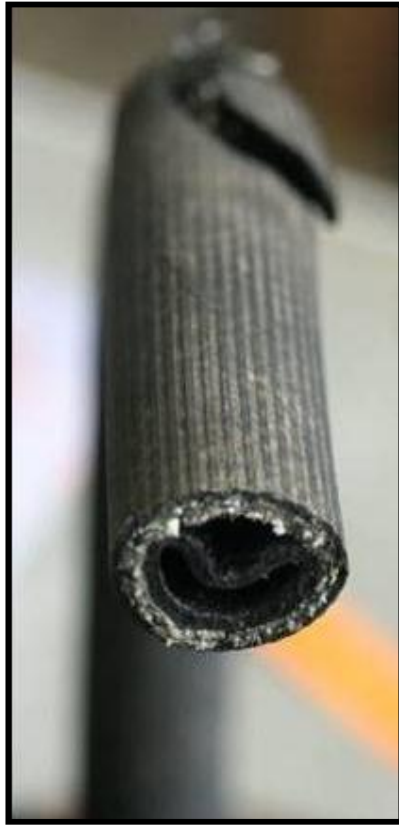
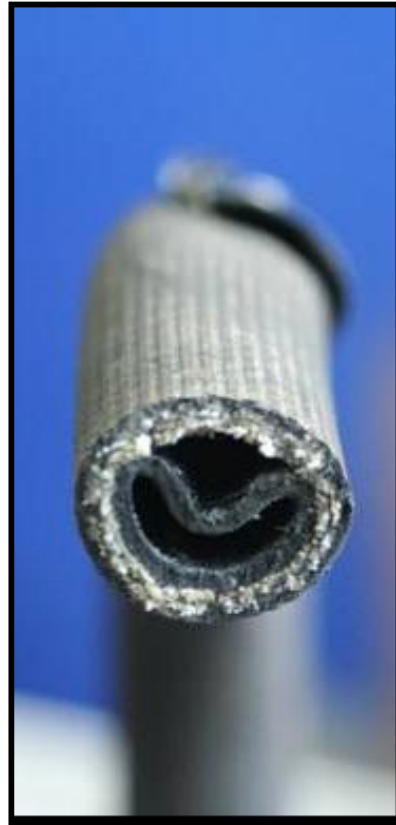
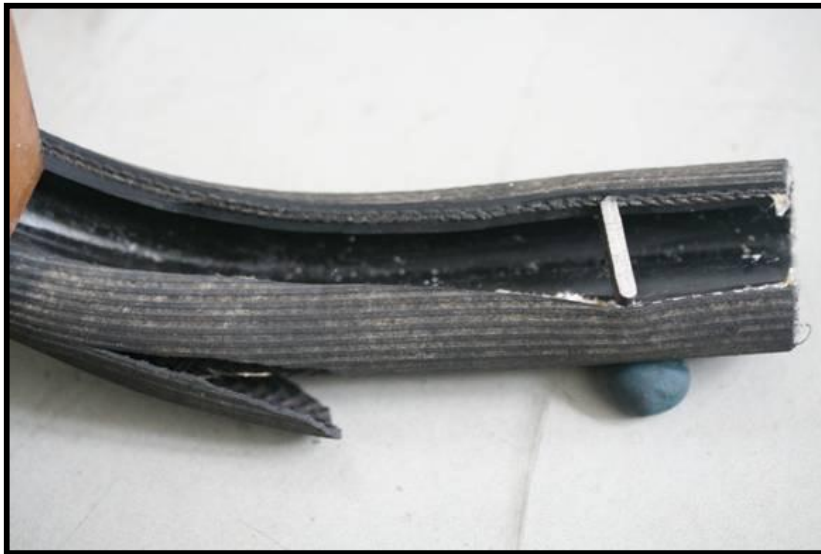
Gambar 14. Posisi Lekukan dan Delaminasi Di Dalam Selang Terhadap Permukaan Selang yang rusak

a. Arah Lekukan Terhadap Daerah Permukaan Selang Yang Rusak

b. Potongan Arah Longitudinal
