**KOMITE  
NASIONAL  
KESELAMATAN  
TRANSPORTASI**

**LAPORAN INVESTIGASI DAN PENELITIAN  
KECELAKAAN LALU LINTAS JALAN**

**KECELAKAAN TABRAKAN ANTARA MOBIL BUS  
BH 7768 FU DENGAN MOBIL PENUMPANG KIA  
CARNIVAL B 8615 LT**

**SENIN, 21 JULI 2008**

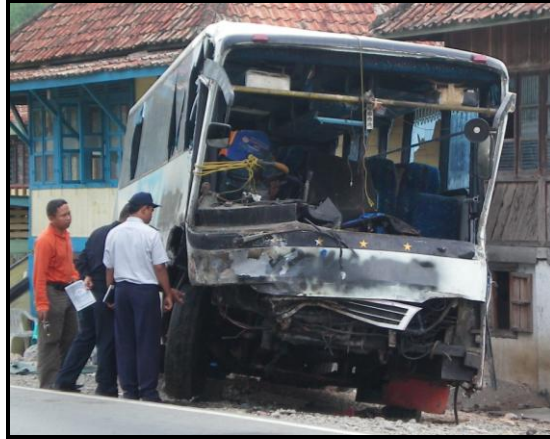
**Gambar 2. Kondisi bagian depan mobil bus**

Tabrakan yang cukup keras menyebabkan mobil penumpang B 8615 LT terpelantai mundur sampai sejauh 16 m dari titik terjadinya tabrakan dan mobil bus PO. Family Raya Trans BH 7768 FU keluar dari badan jalan dan menabrak salah satu rumah penduduk di sekitar lokasi kejadian. Ditemukan jejak pengereman (*skid mark*) di sekitar lokasi kejadian. Dimensi panjang kendaraan berkurang 200 mm. Kondisi kendaraan rusak parah, antara lain:

- Pipa rem putus karena benturan yang keras;
- *Booster* rem atas dan bawah rusak;
- Klem per depan kanan patah;
- Per bengkok karena benturan;
- Rumah setir (*steering house*) lepas;
- As setir (*steering column*) patah;
- As cabin patah;
- Peredam kejut (*shock absorber*) rusak.

- Hasil pemeriksaan fisik kondisi ban kendaraan tersebut :
  - a. Ban tidak sesuai standar pabrik, ukuran ban depan (1000 – 20 – 14 ply) dan ukuran ban belakang (900 – 20 – 14 ply).
  - b. Ban depan sebelah kanan menggunakan merk Michelin dan sebelah kiri merk Gajah Tunggal
  - c. Ban belakang sisi luar memakai ban vulkanisir dan ban belakang sisi dalam standar (bukan vulkanisir).
  - d. Kondisi ban depan sebelah kanan sudah aus/gundul (kedalaman alur ban sisi luar 1 mm dan ban sisi dalam 0 mm).

Dari kondisi tersebut diatas, kendaraan Mobil Bus Family Raya Trans tidak laik jalan karena masa uji berkalanya tidak diketahui (tidak ada buku uji), tidak laik operasi (tidak memiliki ijin trayek/kartu pengawasan), ukuran dan merk ban yang bervariasi (dari berbagai merk) dan kondisi permukaan ban tidak sesuai dengan ketentuan yang berlaku (kedalaman alur bannya kurang dari 1 mm).

- a. Tidak mengizinkan kepada Dishub Kabupaten/Kota yang tidak memiliki alat pengujian, tenaga penguji yang tidak punya kompetensi untuk melakukan proses pengujian kendaraan bermotor.
- b. Memberikan sanksi kepada PO. Family Raya Trans karena mengoperasikan kendaraan yang tidak laik jalan dan tanpa dilengkapi perizinan angkutan (ijin trayek/kartu pengawasan).

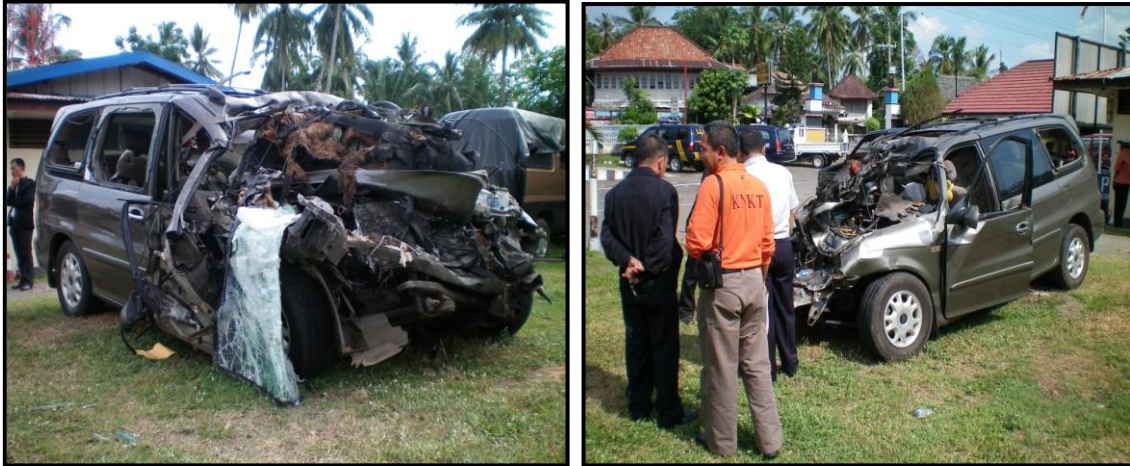
**Gambar 4. Kondisi kerusakan mobil penumpang pasca kecelakaan**

Kondisi kendaraan rusak parah antara lain:

- Dimensi panjang kendaraan berkurang 200 mm.
- Pipa rem putus karena benturan yang keras;
- *Booster* rem atas dan bawah rusak;
- Klem-per depan kanan patah;
- Per Bengkok karena benturan;
- Rumah setir (*steering house*) lepas;
- As setir (*steering column*) patah;
- As cabin patah;
- Peredam kejut (*shock absorber*) rusak.

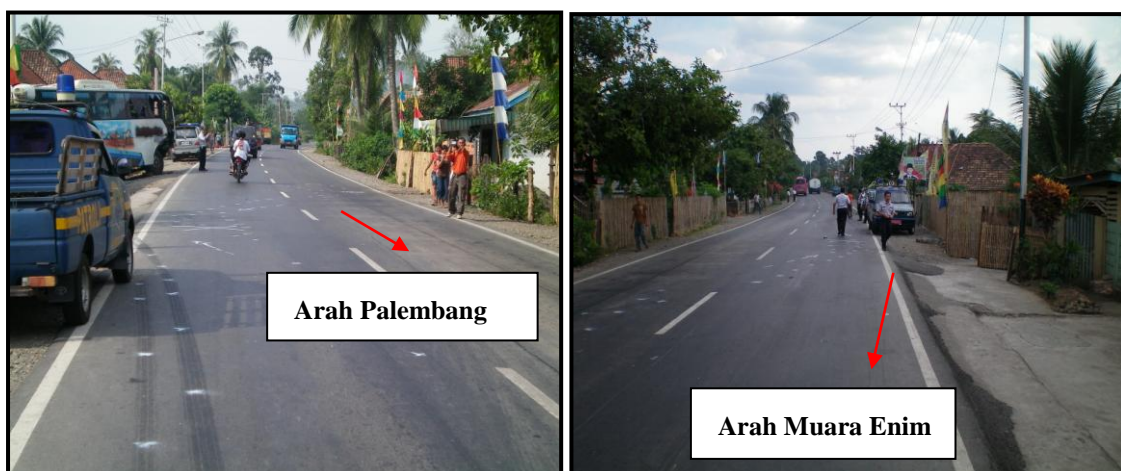
**Gambar 5. Kondisi ruas jalan lintas Sumatera Lahat Muara Enim**

- a. Tidak ada rambu pembatas kecepatan, rambu peringatan
- b. Kondisi lingkungan pemukiman penduduk yang cukup padat dan relatif terbuka, sehingga jarak pandang cukup jauh lebih dari 200 m. Pada saat kejadian kecelakaan (pukul 02.30 WIB) cuaca cerah, kondisi jarak pandang relatif jauh.
- c. Ditemukan jejak pengereman (*skid mark*) pada permukaan jalan
- d. Ditemukan kerusakan pada marka batas tepi jalan
- e. Tidak ditemukan kerusakan pada permukaan jalan

- a. Kondisi permukaan jalan bagus dan relatif lurus
- b. Kondisi marka median bagus dan ada marka batas tepi jalan
- c. Tidak ada rambu pembatas kecepatan, rambu peringatan
- d. Kondisi lingkungan pemukiman penduduk yang cukup padat dan relatif terbuka, sehingga jarak pandang cukup jauh lebih dari 200 m. Pada saat kejadian kecelakaan (pukul 02.30 WIB) cuaca cerah, kondisi jarak pandang relatif jauh
- e. Kondisi pasca kecelakaan ditemukan beberapa tanda sbb :
  - Ditemukan jejak pengereman (*skid mark*) pada permukaan jalan
  - Ditemukan kerusakan pada marka batas tepi jalan
  - Tidak ditemukan kerusakan pada permukaan jalan

Agar melakukan pemasangan rambu, khususnya rambu-rambu peringatan dan himbauan di kawasan lokasi kejadian kecelakaan dan sekitarnya.

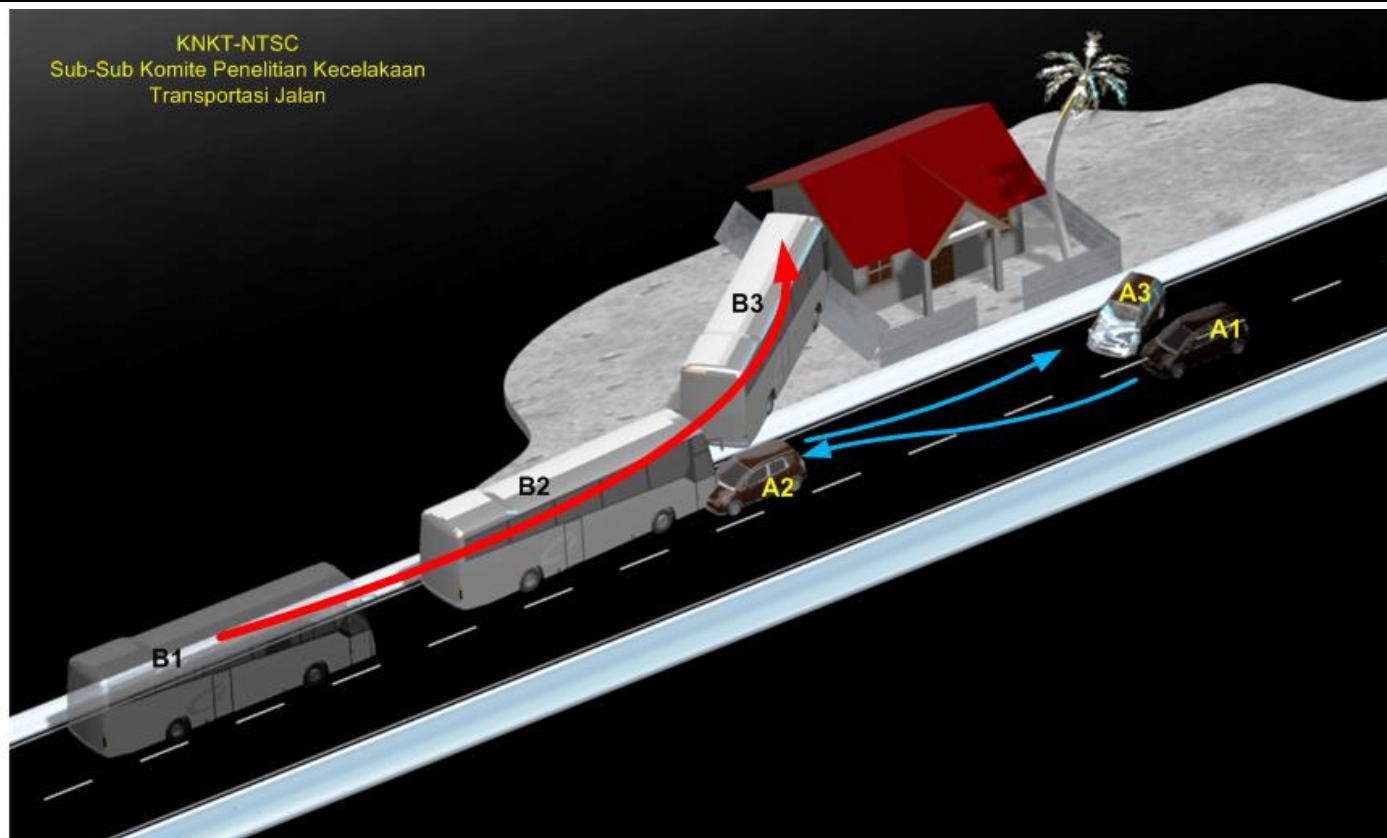
**Gambar 6. Kronologis Kecelakaan Lahat 21 Juli 2008**

Berdasarkan keterangan dari penduduk sekitar lokasi kejadian, ditemukan bahwa pengemudi mobil penumpang B 8615 LT dan pengemudi mobil bus Family Raya Transport BH. 7768 FU sama-sama berjalan melewati marka tengah. Tetapi jika dilihat dari skid mark (jejak rem) posisi mobil bus Family Raya Transport BH. 7768 FU tepat di marka garis pembatas jalur. Hal ini mengindikasikan pengemudi mobil penumpang B. 8615 LT mengambil jalur terlalu ke kanan sehingga tabrakan tidak dapat dihindarkan.

- B1 : Posisi Mobil Bus BH 7768 FU sebelum titik tabrakan
- B2 : Posisi Mobil Bus BH 7768 FU pada titik tabrakan
- B3 : Posisi akhir Mobil Bus BH 7768 FU menabrak sebuah rumah
- A1 : Posisi Mobil Penumpang Kia B 8615 LT sebelum titik tabrakan
- A2 : Posisi Mobil Penumpang Kia B 8615 LT pada titik tabrakan
- A3: Posisi Akhir Mobil Penumpang Kia B 8615 LT yang terperental
