KNKT-08-09-04-01

KOMITE NASIONAL KESELAMATAN TRANSPORTASI

**LAPORAN INVESTIGASI DAN PENELITIAN
KECELAKAAN LALU LINTAS JALAN TRUK KAYU
PADI MAS NOMOR KENDARAAN EB 2144 AC MASUK
JURANG DI JALAN JURUSAN BENTENG JAWA – BEA
LALANG, KAMP. BEA LALANG DESA COMPANG
MEKAR KECAMATAN LAMBA LEDA KABUPATEN
MANGGARAI TIMUR, NUSA TENGGARA TIMUR
RABU 10 SEPTEMBER 2008**

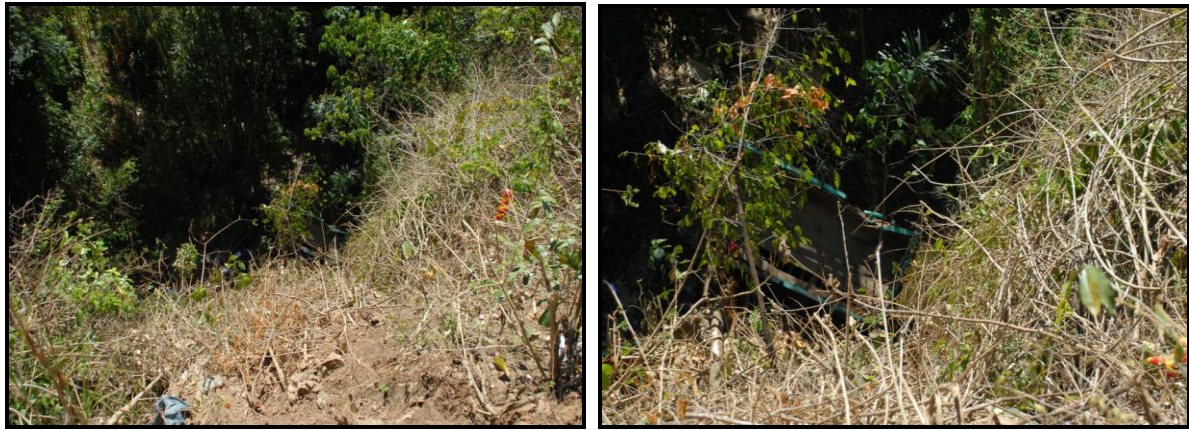
Gambar 2. Lokasi Terjadinya Kecelakaan (jurang tempat jatuhnya Truk)

Kondisi lingkungan di sekitar lokasi kejadian : Banyaknya lereng bukit yang menghalangi jarak pandang dan jurang di sisi kiri dan kanan jalan yang cukup dalam, sangat rawan terhadap kemungkinan terjadinya kecelakaan.

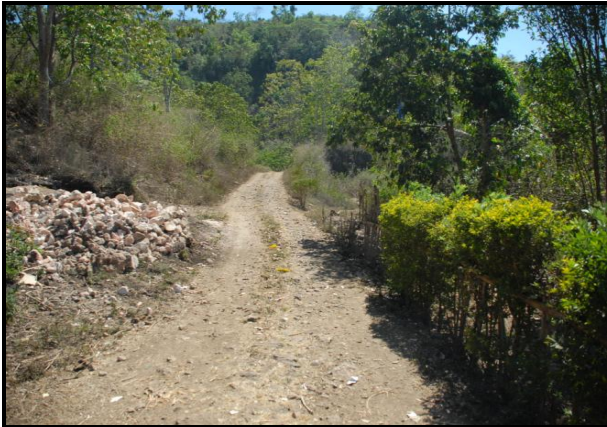
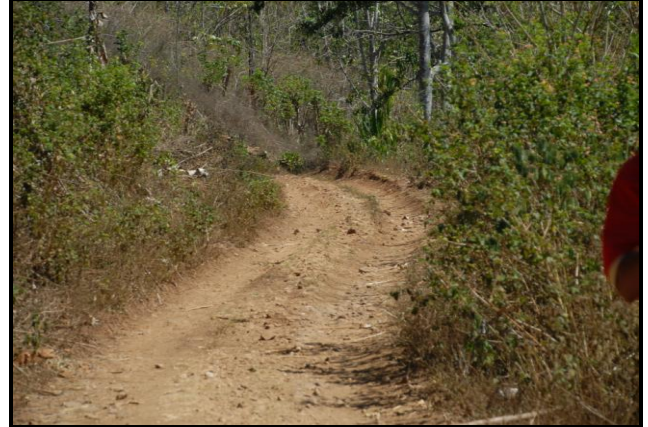
Gambar 3. Jalan arah Benteng Jawa menuju Necak

Keadaan Jalan : Keadaan jalan pada lokasi kejadian merupakan jalan desa dengan lebar jalan tersebut adalah 4 meter, 2 arah dengan konstruksi jalan tanah dengan batu kerikil, bergelombang, tidak rata dan banyak tikungan, tanjakan dan turunan. Hal ini merupakan faktor yang menyulitkan untuk pengendalian kendaraan.

Agar jalan-jalan desa yang dilalui kendaraan angkutan umum baik untuk penumpang maupun barang agar dapat segera dibangun jalan sesuai dengan status dan kualitas yang memadai.

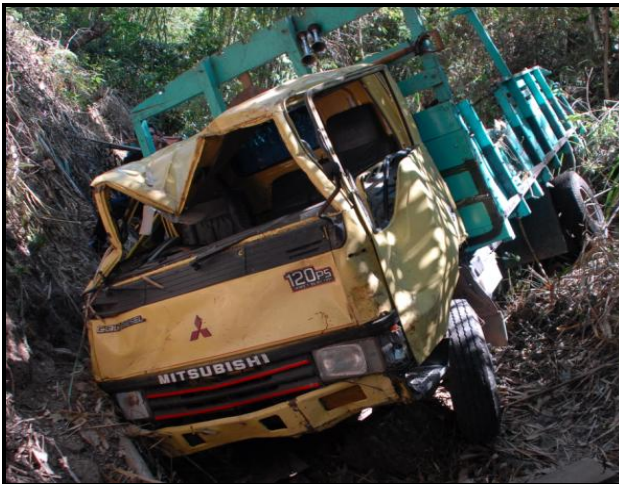
Gambar 4. Kondisi bagian depan kendaraan

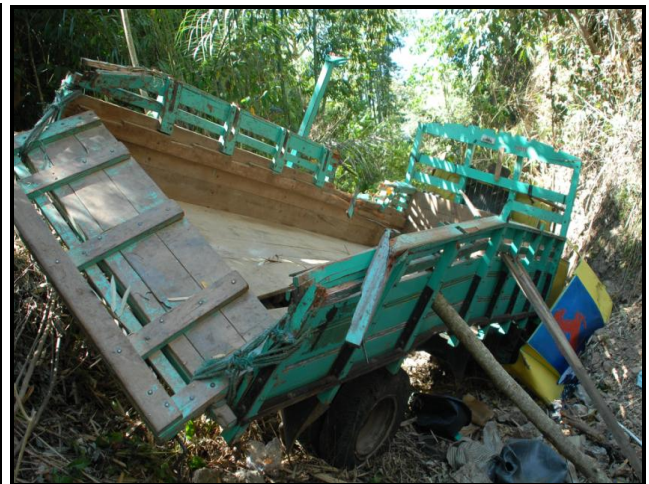
Gambar 5. Kondisi bagian belakang kendaraan

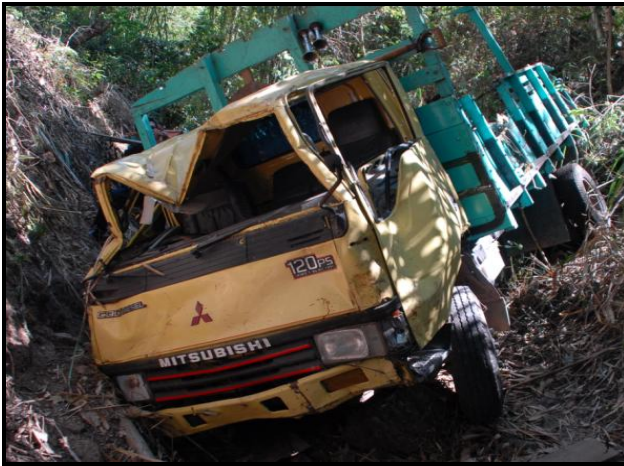
Gambar 6. Kondisi bagian depan kendaraan

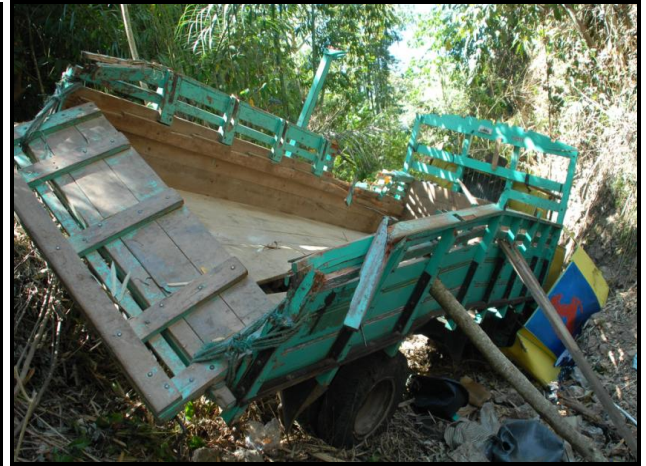
Gambar 7. Kondisi bagian sebelah kanan kendaraan

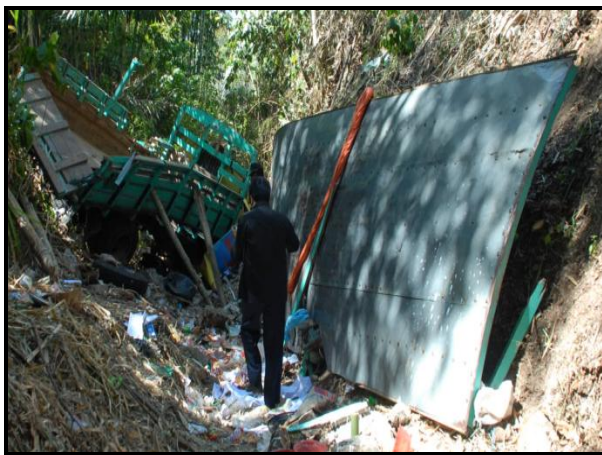
Gambar 8. Atap kendaraan Truk yang terlepas

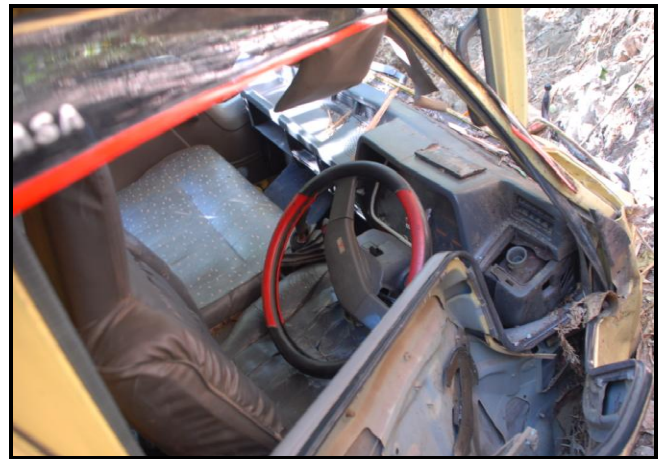
Jumlah penumpang yang diangkut lebih dari 43 orang (data akurat tidak diketahui). Pada saat kejadian merupakan hari pasar sehingga penumpang yang naik ke dalam Truk tersebut banyak dan sampai ada yang bergelantungan di bagian luar kendaraan dan naik di atas atap. Muatan yang banyak/melebihi kapasitas ini menyebabkan hilangnya kestabilan kendaraan terutama pada saat melewati jalan yang bergelombang dan menikung.

Gambar 9. bagian dalam Truk

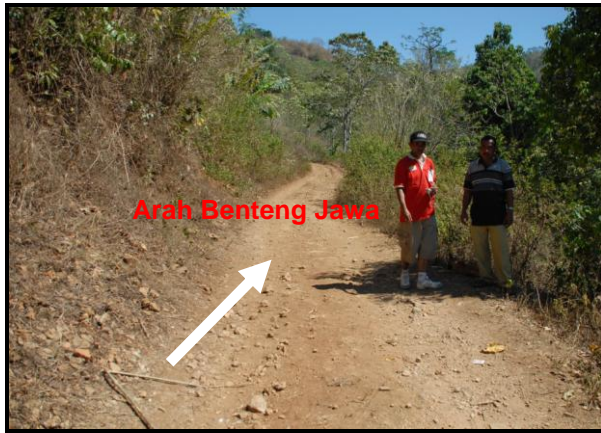
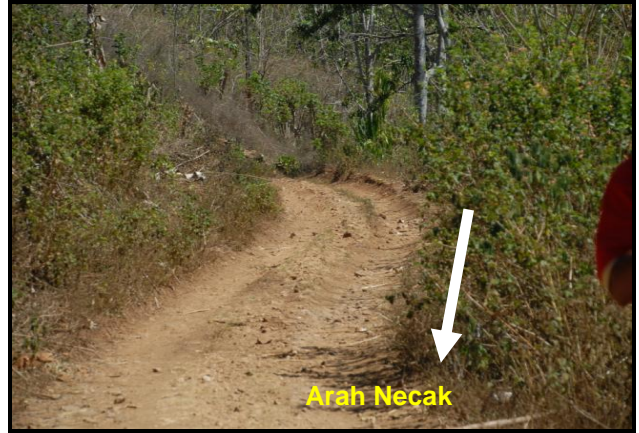
Fasilitas perlengkapan jalan : Ruas jalan pada lokasi kejadian kecelakaan adalah jalan desa. Tidak ada rambu, marka dan perlengkapan jalan lainnya.

Gambar 12. Kondisi jalan sekitar 100 m dari lokasi kejadian

Agar melengkapi jalan desa ini dengan rambu-rambu sesuai kebutuhan.

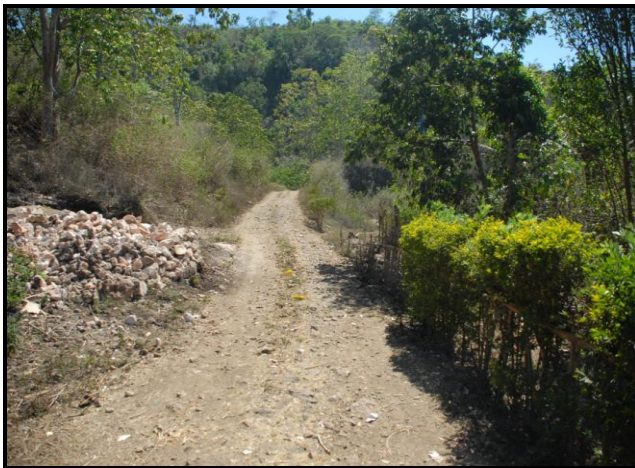
Gambar 13. Kondisi jalan Benteng Jawa – Necak

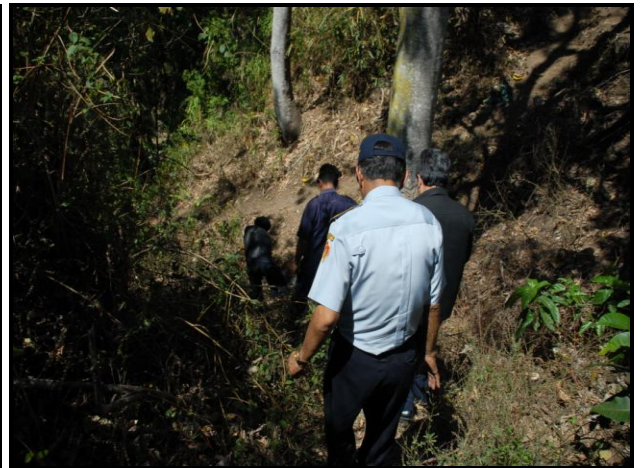
Gambar 14. Jalan menuju lokasi jatuhnya Truk
