KNKT-08-12-06-01

KOMITE NASIONAL KESELAMATAN TRANSPORTASI

**LAPORAN INVESTIGASI DAN PENELITIAN
KECELAKAAN LALU LINTAS JALAN BUS PO
PENANTIAN UTAMA NOMOR KENDARAAN BE 2334
FC MASUK JURANG JALAN LINTAS BARAT, TEBING
BATU TAMAN NASIONAL BUKIT BARISAN SELATAN
KECAMATAN LEMONG KABUPATEN,
LAMPUNG BARAT, LAMPUNG
JUMAT 19 DESEMBER 2008**

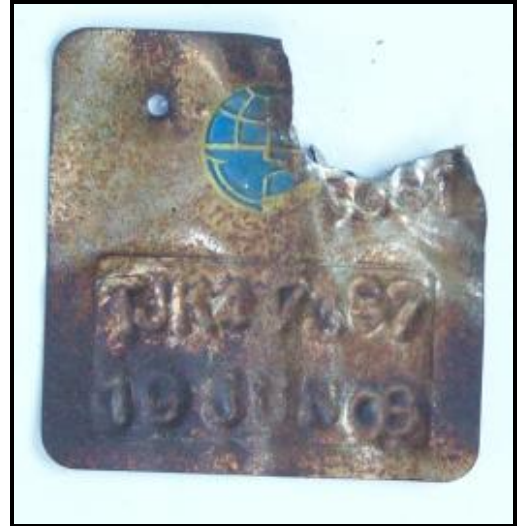
Gambar 3. Buku Uji Berkala (Kir) Mobil Bus BE 2334 FC

Data pada Buku Uji Berkala (Kir) masa berlaku uji berkala berakhir pada 19 Juni 2008, mobil bus tersebut terakhir melakukan pengujian pada 19 Desember 2007. Dengan demikian secara administrasi mobil bus PO. Penantian Utama nomor kendaraan BE 2334 FC tidak memenuhi persyaratan laik jalan.

1. **Manajemen Perusahaan Otobus**
Perusahaan Otobus harus mengoperasikan kendaraan yang memenuhi persyaratan teknis laik jalan dengan mematuhi ketentuan masa uji berkala kendaraan bermotor dan masa berlakunya izin pengoperasian. Kendaraan yang tidak laik jalan dan tidak mempunyai izin pengoperasian, tidak boleh dioperasikan.

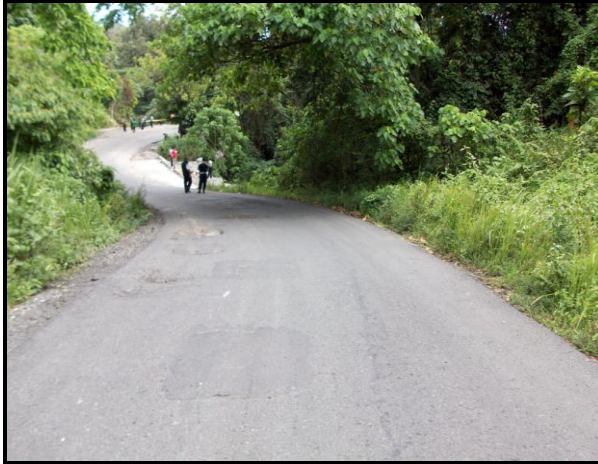
Gambar 6. Kondisi jalan arah manna yang menurun, menikung dan tidak ada marka

- Keadaan Geometrik Jalan : Keadaan Geometrik jalan pada lokasi kejadian merupakan jalan yang menurun tajam dengan tikungan ke kanan (sesuai arah tujuan bus). Hal ini merupakan faktor yang menyulitkan pengendalian kendaraan bus tersebut.

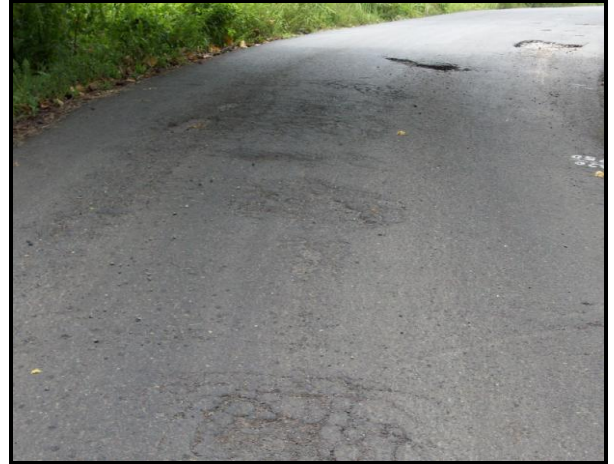
Gambar 7. Kondisi jalan ± 500 m sebelum lokasi kejadian

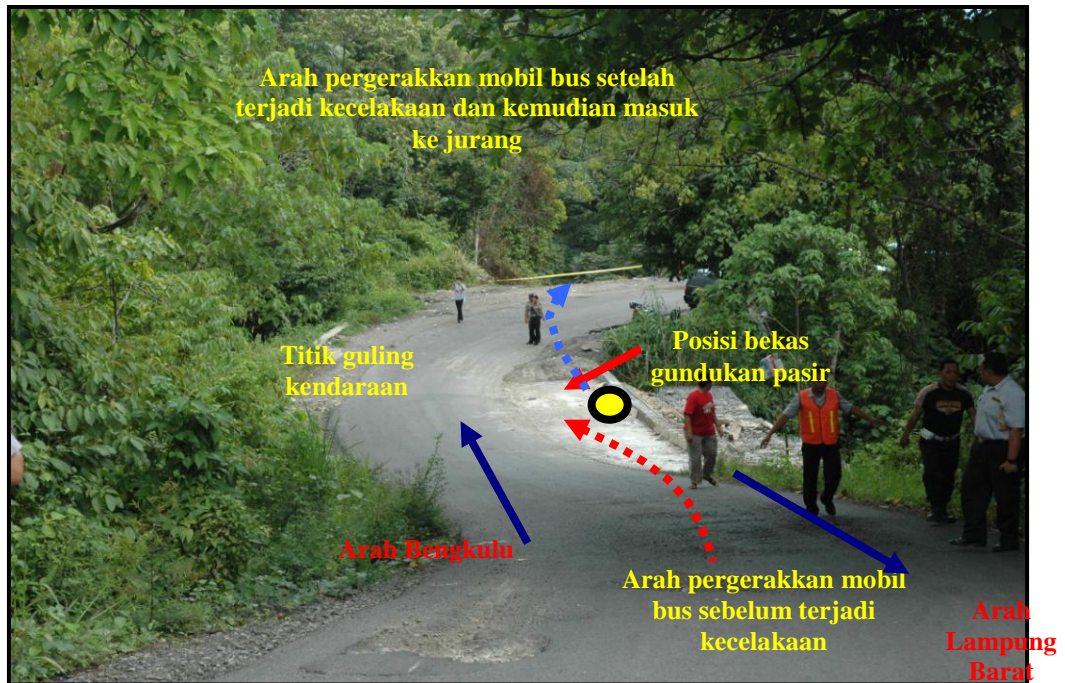
- Pengalaman melintas di lokasi kejadian : Usaha pengemudi yang mengarahkan mobil bus ke gundukan pasir (sisa pekerjaan pembetonan jalan) dengan tujuan untuk mengurangi kecepatan kendaraan tidak berhasil karena gundukan pasir tersebut sudah mengeras sehingga menyebabkan ban sebelah kanan depan dan ban belakang mobil bus terangkat dan mobil bus menjadi oleng kemudian terguling ke kiri selanjutnya meluncur dan masuk ke jurang dengan kedalaman sekitar 60 meter. Hal ini menunjukkan bahwa tingkat kewaspadaan dan kemahiran pengemudi terhadap medan yang demikian belum tergolong cakap.

Gambar 8. Arah pergerakan kendaraan sebelum dan sesudah terjadi kecelakaan

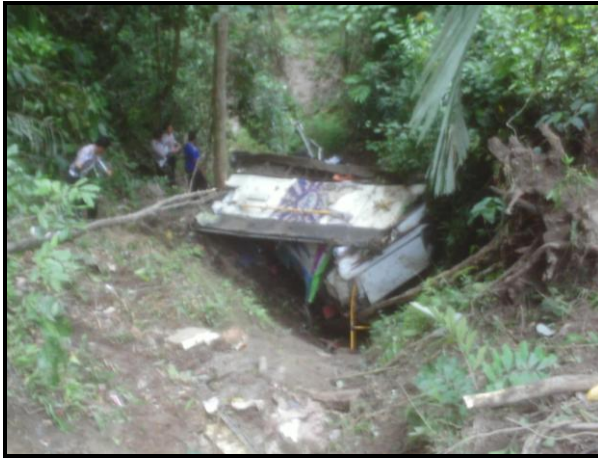
Gambar 9. Kondisi mobil bus dalam jurang

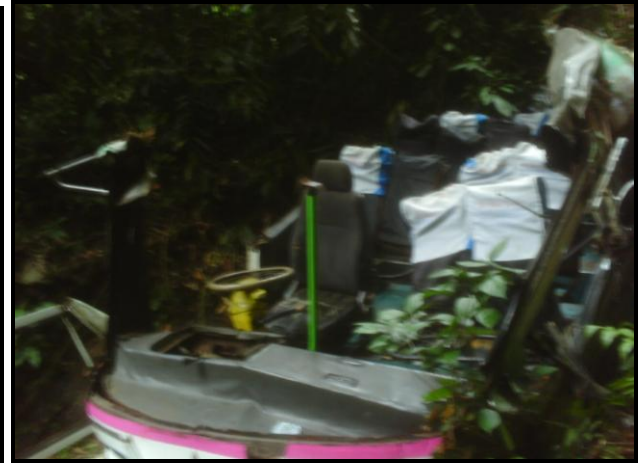
Gambar 10. Atap mobil bus yang terbuka/terkelupas

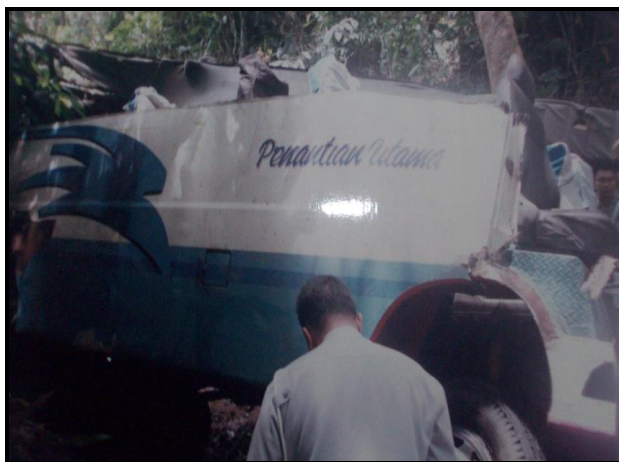
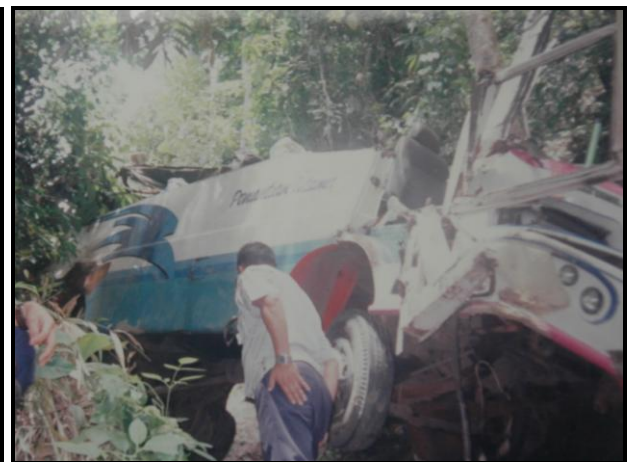
Gambar 11. Kondisi mobil bus sebelah kanan

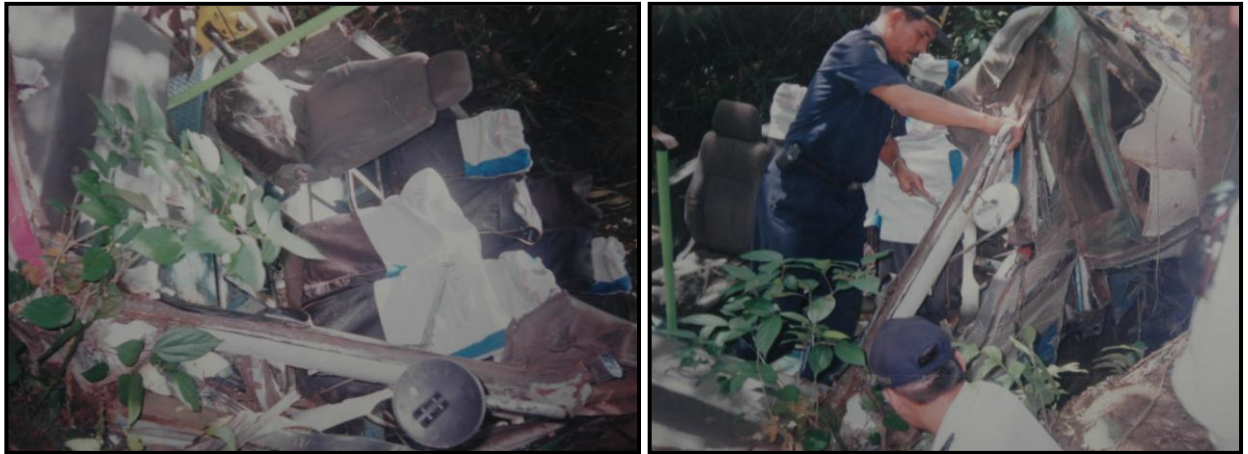
Gambar 12. kondisi bagian dalam mobil bus

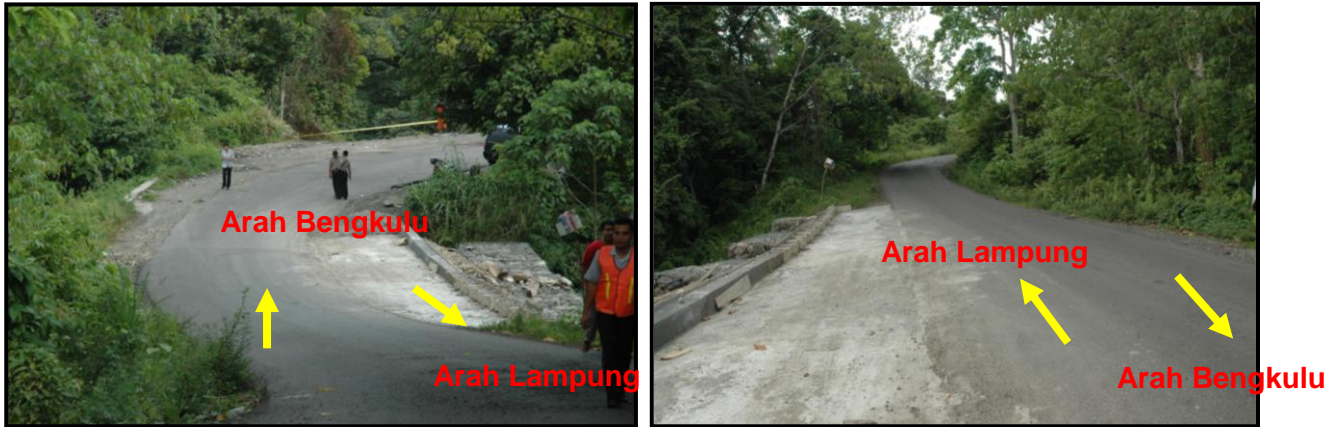
Gambar 13. Geometrik jalan tanjakan serta turunan serta kombinasi tikungan

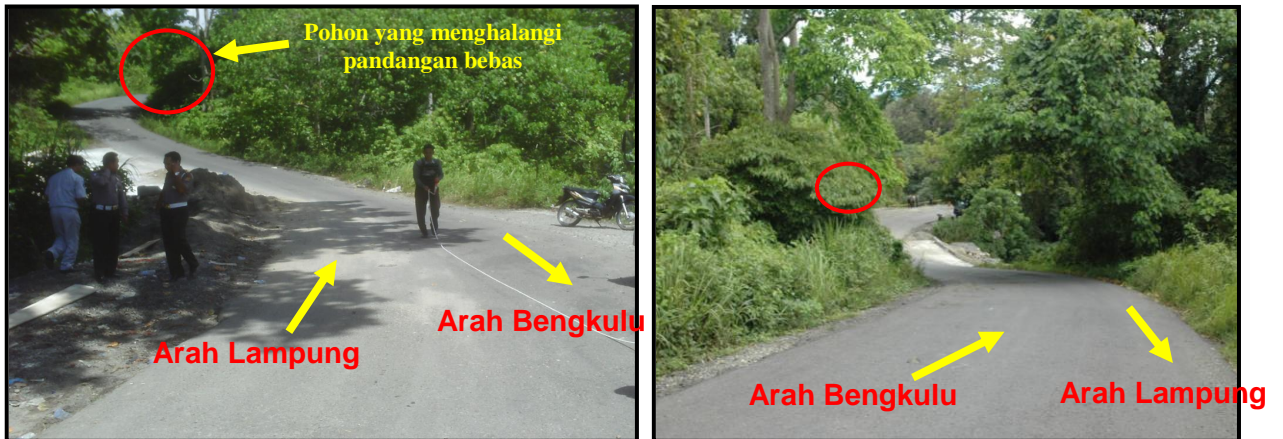
- Kondisi lingkungan di sekitar lokasi kejadian : Adanya pepohonan di tikungan menjelang lokasi kejadian menghalangi ruang pandang bebas pengemudi menjadikan faktor kesulitan bagi pengemudi untuk mengantisipasi medan jalan dan kondisi lalu lintas di depan serta arah berlawanan.

Gambar 14. Jarak pandang yang terhalang pepohonan

- b. Menyiapkan mobil penarik/ derek mengingat banyaknya kendaraan mobil barang/ truk yang melintas dan tidak mampu melewati tanjakan.
 - c. Melakukan pembersihan/ pemangkasan terhadap pohon-pohon atau hal-hal yang menghalangi ruang pandang bebas pengemudi kendaraan bermotor terutama pada daerah-daerah yang rawan kecelakaan.

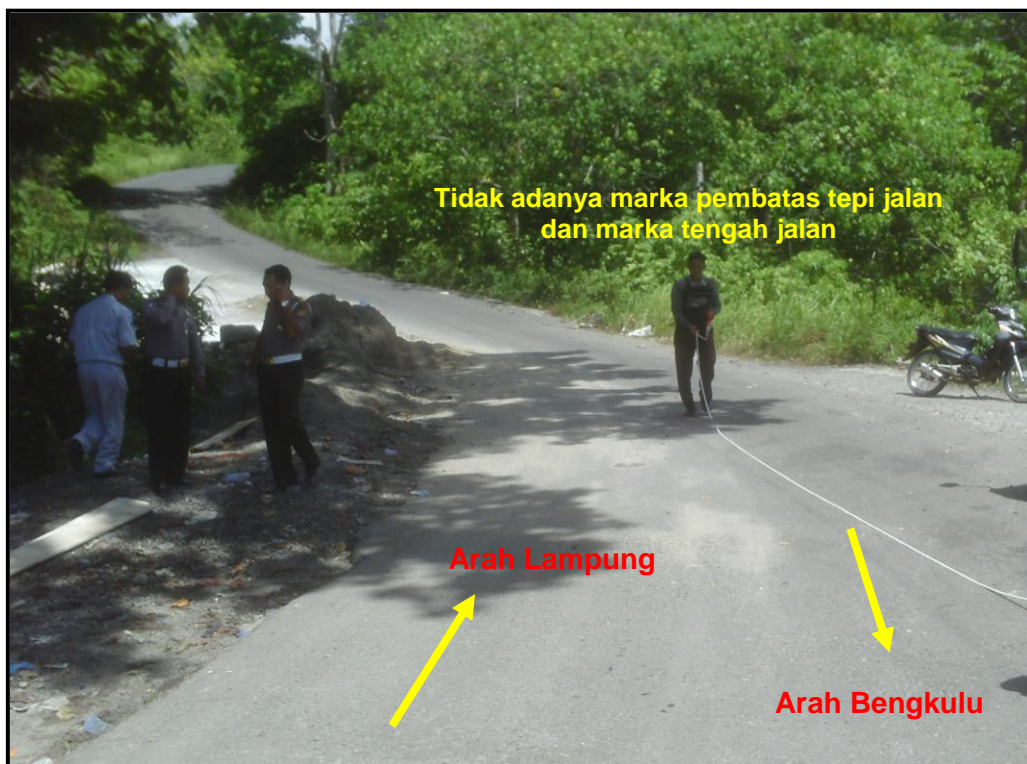
- Fasilitas perlengkapan jalan : Pada ruas jalan di sekitar lokasi kecelakaan tidak terdapat rambu-rambu lalu lintas, seperti rambu peringatan kombinasi tikungan, rambu turunan dan tanjakan. Tidak adanya marka pembatas tepi kiri dan kanan jalan serta marka tengah pembatas jalur jalan sehingga tidak adanya pengarah atau guidance bagi pengemudi untuk menjalankan kendaraannya berjalan pada posisi pada lajur yang benar. Selain itu tidak ada pagar pengaman (guardrail) atau beton pengaman yang dipasang pada tepi jurang guna menahan kendaraan agar tidak jatuh ke dalam jurang.

Gambar 15. Kondisi jalan yang tidak terdapat marka pembatas tepi jalan dan marka tengah jalan

- b. Melakukan inventarisasi Daerah Rawan Kecelakaan (DRK) yang ada dalam wilayah propinsinya.
4. **Direktorat Jenderal Perhubungan Darat**
Melengkapi fasilitas kelengkapan jalan (rambu peringatan, rambu larangan kecepatan maksimum khusus, 60 km/jam batas kecepatan maksimum, marka jalan, beton pengaman, pagar pengaman jalan (guardrail)) pada ruas-ruas jalan yang rawan kecelakaan.
