KNKT-09-02-01-01

KOMITE NASIONAL KESELAMATAN TRANSPORTASI

**LAPORAN INVESTIGASI DAN PENELITIAN
KECELAKAAN LALU LINTAS JALAN TOYOTA KIJANG
NOMOR KENDARAAN T 1756 DC TERJUN KE SUNGAI
LUBAI, JEMBATAN BERINGIN JALAN LINTAS
SUMATERA, DUSUN I, DS BERINGIN, KEC. LUBAI,
PRABUMULIH, SUMATERA SELATAN,
RABU 18 FEBRUARI 2009**

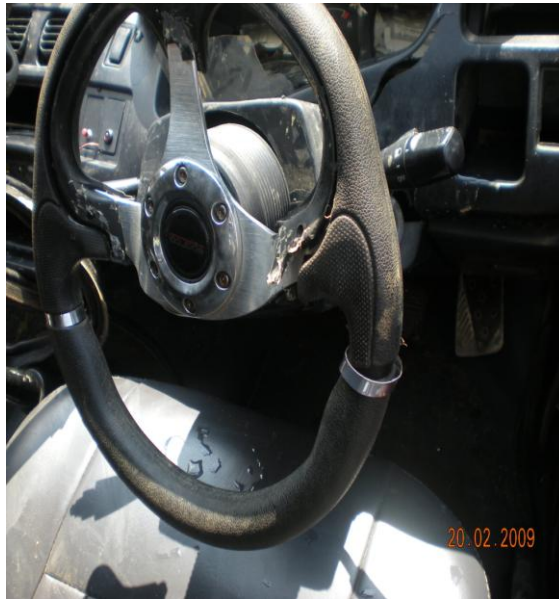
- a. Kemudi kendaraan Toyota Kijang T 1756 DC sudah diganti dengan yang lebih kecil berdiameter 32 cm dari standardnya;

Gambar 3. Kemudi yang sudah diganti diameter 32 cm

- Kondisi fisik kendaraan mengalami perubahan di beberapa komponen, antara lain:
 1. Mobil Toyota Kijang tersebut sudah mengalami perubahan roda kemudi dari diameter lingkaran kemudi standar 350 mm menjadi lingkaran kemudi dengan diameter yang lebih kecil (model sport) yakni 320 mm. Perubahan ini mengakibatkan sangat ringannya pergerakan roda (ke kiri dan ke kanan) hal ini akan mengakibatkan kendaraan mengalami manuver yang terlalu ekstrim sehingga sangat memungkinkan terjadinya kecelakaan;

3. Direktorat Jenderal Perhubungan Darat
 - Perlu diterbitkannya pedoman teknis tentang penggantian/modifikasi, komponen kendaraan bermotor yang kinerjanya tetap mengacu kepada kelaikan dan keselamatan;

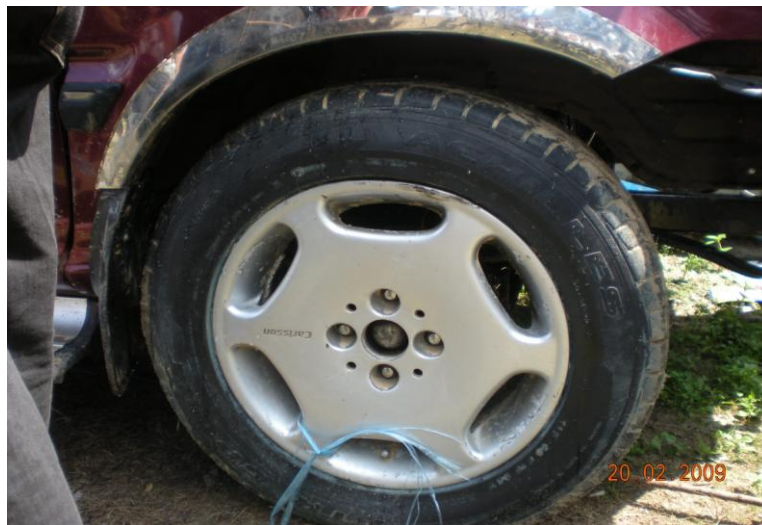
- b. Pelek dan ban sudah diganti dengan ukuran yang lebih besar yaitu ukuran R 16;

Gambar 4. Velg dan ban kendaraan diubah ke ukuran yang lebih besar

2. Selain perubahan lingkaran roda kemudi mobil Toyota Kijang tersebut juga mengalami perubahan ukuran *velg* dan ban dari ukuran R 14 menjadi R 16. Hal ini akan mengakibatkan perubahan tinggi titik berat kendaraan terhadap permukaan jalan yang pada kecepatan tertentu dapat menimbulkan kecelakaan akibat momen guling yang lebih besar.

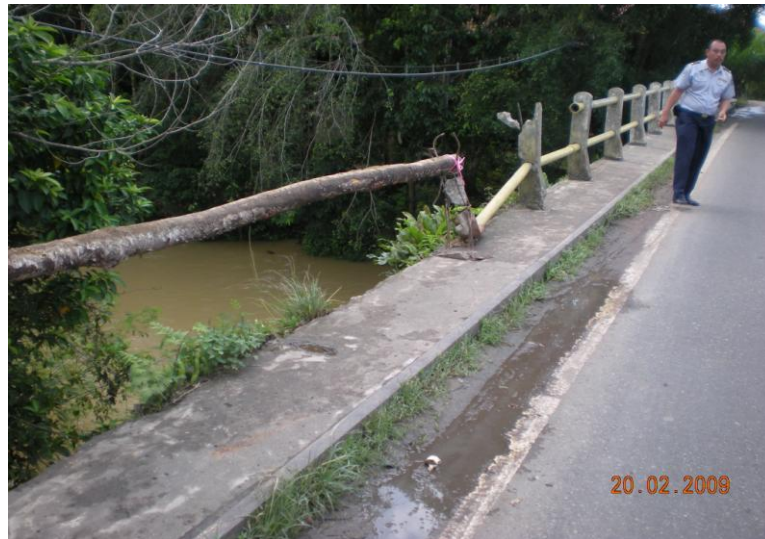
- c. Pagar pengaman Jembatan yang hilang/ rusak sebelum kecelakaan;

Gambar 5. Pagar pengaman jembatan yang hilang

2. Dinas Pemerintah Propinsi yang bertanggung jawab di bidang Pekerjaan Umum Sumatera Selatan:
Perlu dilakukan perbaikan pagar pengaman jembatan Beringin Sungai Lubai yang sudah rusak akibat sering ditabrak oleh kendaraan.

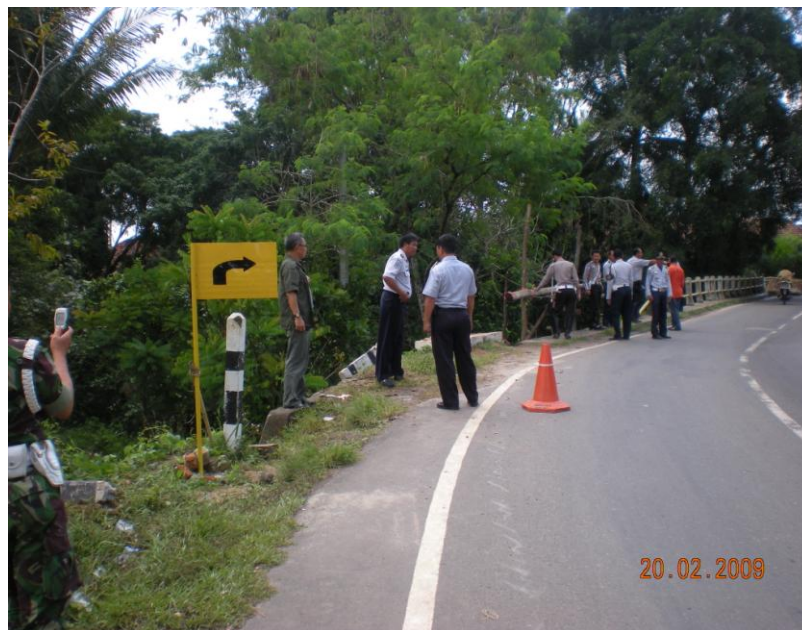
- d. Rambu peringatan yang tidak standar sehingga tidak memantulkan cahaya ketika kena sinar lampu kendaraan.

Gambar 6. Rambu peringatan tikungan yang tidak standar

Tidak adanya rambu peringatan jembatan, rambu chevron ke kanan standard sebagai pengarah bagi pengemudi pada jalan menikung (arah Palembang-Prabumulih).

1. Dinas Pemerintah Propinsi yang bertanggung jawab di bidang Perhubungan Sumatera Selatan:
Perlu dilakukan pemasangan rambu peringatan tikungan yang standard, rambu peringatan rawan kecelakaan, rambu batas maksimum kecepatan, rambu peringatan jembatan dan pita penggaduh, Pagar pengaman (guadrail) dan tiang-tiang deliniator sebelum jembatan dari arah Palembang menuju Baturaja.
