**KOMITE
NASIONAL
KESELAMATAN
TRANSPORTASI**

**LAPORAN INVESTIGASI DAN PENELITIAN
KECELAKAAN LALU LINTAS JALAN**

**TABRAKAN ANTARA MOBIL BUS HARAPAN JAYA AG
7493 UR DENGAN KA RAPIH DHOHO DI PINTU
PERPOTONGAN SEBIDANG JPL 281 di KM 185 + 281**

**JALAN BRIGJEN KATAMSO DESA KAMPUNG DALEM, KOTA
KEDIRI, JAWA TIMUR**

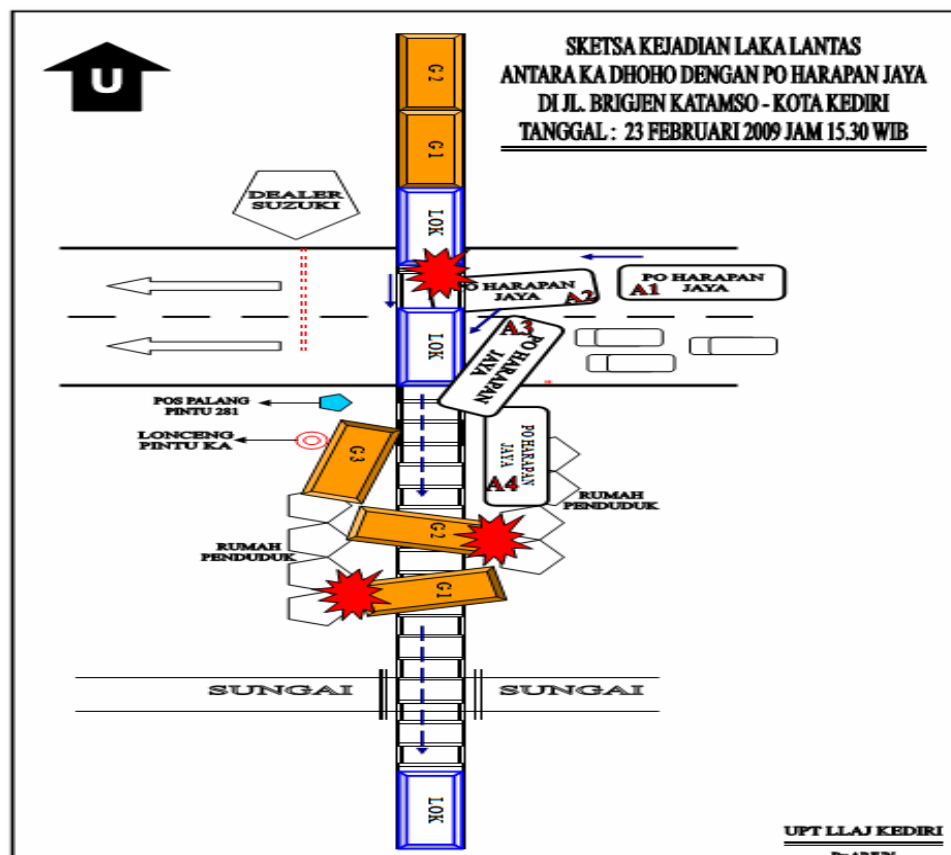
Sekitar Pukul 15.02 WIB mobil bus AG 7493 UR tiba di jalan Brigjen Katamso. Sekitar 100 m dari perpotongan, mobil bus AG 7493 UR hendak mendahului sebuah mobil barang. Saat mobil bus hendak mendahului mobil barang tersebut, genta/alarm yang menunjukkan kereta api akan melintas berbunyi dan petugas penjaga pintu perlintasan keluar dari pos penjaga pintu perlintasan untuk melihat apakah lampu kereta api sudah terlihat atau belum. Oleh karena petugas penjaga pintu perlintasan belum melihat lampu kereta maka petugas penjaga kembali ke posnya. Saat jarak kereta api dengan pintu perlintasan sudah dekat, petugas penjaga menurunkan palang pintu perpotongan.

Bersamaan dengan itu mobil bus AG 7493 UR yang telah mendahului mobil barang menerobos palang pintu perlintasan yang pada saat bersamaan dari arah Stasiun Kediri melintas kereta api Rapih Dhoho. Mobil bus AG 7493 UR tidak dapat menghindar dan bertabrakan dengan kereta api.

Gambar 2. Kronologis kejadian

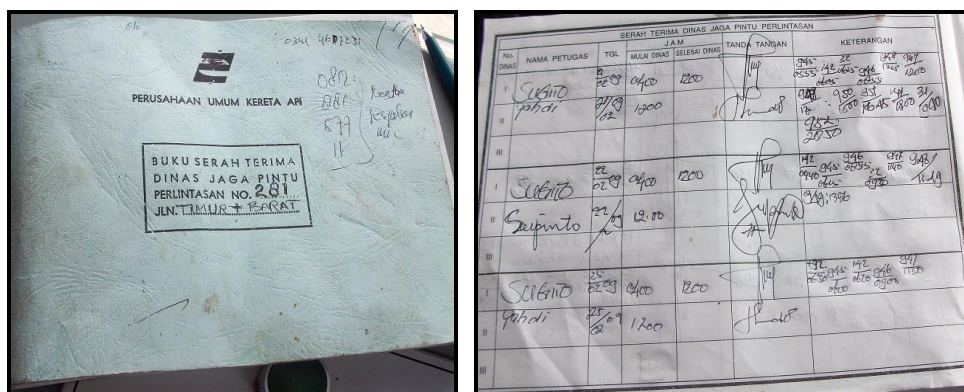
- Mobil bus Harapan Jaya AG 7493 UR
Dari hasil investigasi dan penelitian yang dilakukan bahwa secara administrasi Mobil Bus Harapan Jaya AG 7493 UR laik jalan. Masa berlaku uji berkala kendaraan sampai dengan tanggal 15 April 2009.
- Jaga Pintu perlintasan (JPL) 281
Dari hasil investigasi dan penelitian yang dilakukan, tim investigasi menyimpulkan:
Petugas penjaga pintu perlintasan (JPL) 281 berjumlah 3 (tiga) orang;
Pada saat kejadian petugas an. Supinto adalah petugas pengganti yang telah bertugas pada jadwal piket sebelumnya (meneruskan).

Gambar 3. Buku serah terima dinas jaga pintu perlintasan (tanggal 23 & 24 tidak diisi)

- Menambah jumlah petugas penjaga palang pintu perpotongan sebidang di JPL 281;
- Setiap petugas penjaga palang pintu perpotongan sebidang agar melaksanakan tugasnya sesuai dengan ketentuan.

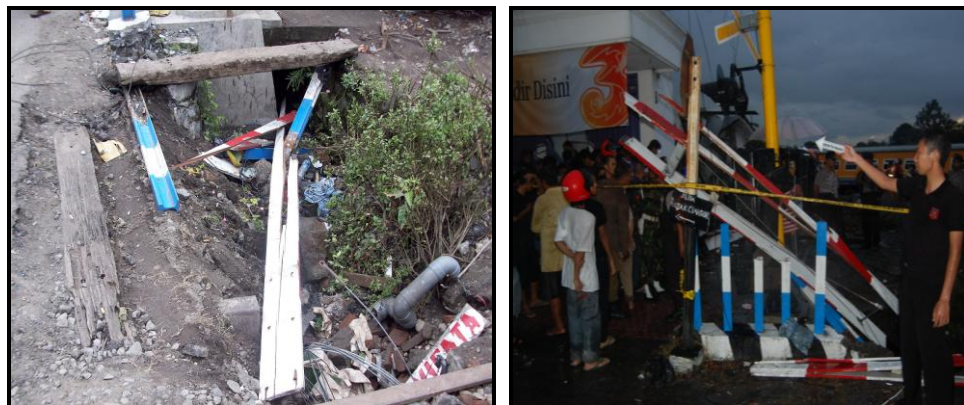
- Palang pintu perlintasan yang rusak akibat ditabrak bus Harapan Jaya
- Di lokasi sudah terdapat rambu-rambu tentang perpotongan sebidang
- Loko KA Rapih Dhoho penyok dibagian depan sebelah kiri.

Gambar 4. Palang pintu perlintasan yang rusak akibat ditabrak mobil bus Harapan Jaya

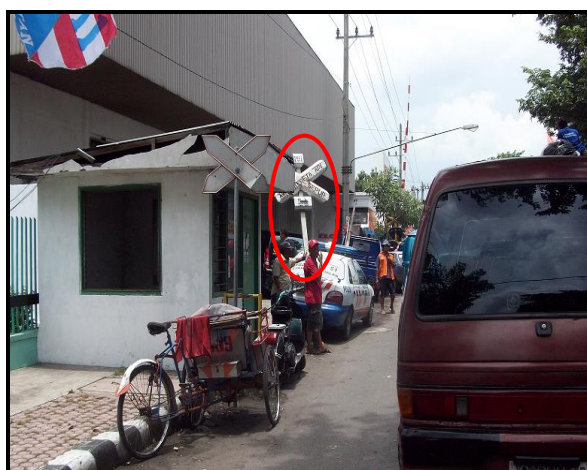
Jarak pandang bebas tidak ada, sekitar rel dan perpotongan tertutup pemukiman penduduk dan bangunan

Gambar 5. Rambu tertutup pos kamling

- Melakukan koordinasi yang baik dengan pihak PT. KAI dan pihak Kepolisian dalam rangka mengantisipasi segala kemungkinan yang terjadi pada setiap perpotongan sebidang;
- Melengkapi rambu-rambu, RPPJ dan marka di lokasi kejadian sebagai berikut:

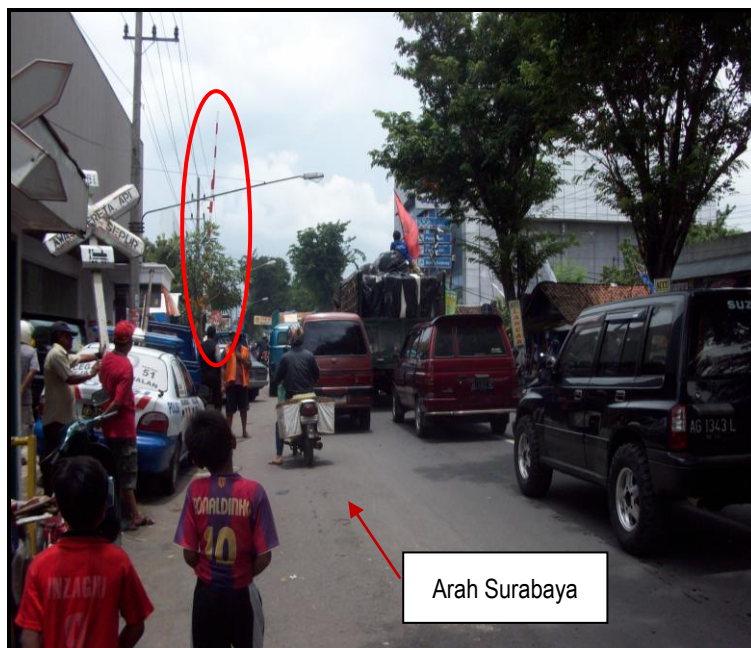
Gambar 6. Palang pintu perlintasan tertutup kendaraan yang parkir di depan gedung

Melakukan penertiban bangunan yang membatasi jarak pandang bebas di sekitar perpotongan sebidang JPL 281 dan yang berada di ruang milik jalan kereta api (rawan terkena dampak jika terjadi kecelakaan yang fatal).

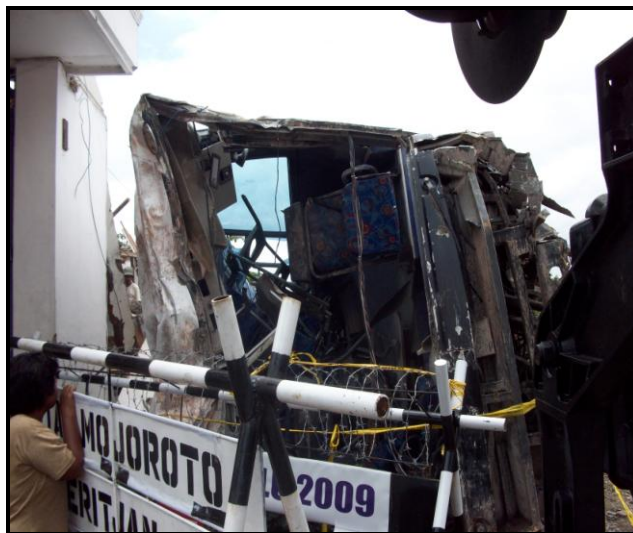
Tabrakan menyebabkan bus AG 7493 UR terseret sepanjang +-100 m kemudian terbalik dengan posisi di sebelah timur rel dengan kondisi bagian kaca depan bus hancur dan badan mobil bus rusak berat (hasil pemeriksaan teknis kendaraan terlampir).

Gambar 7. Kondisi bagian depan mobil bus AG 7493 U

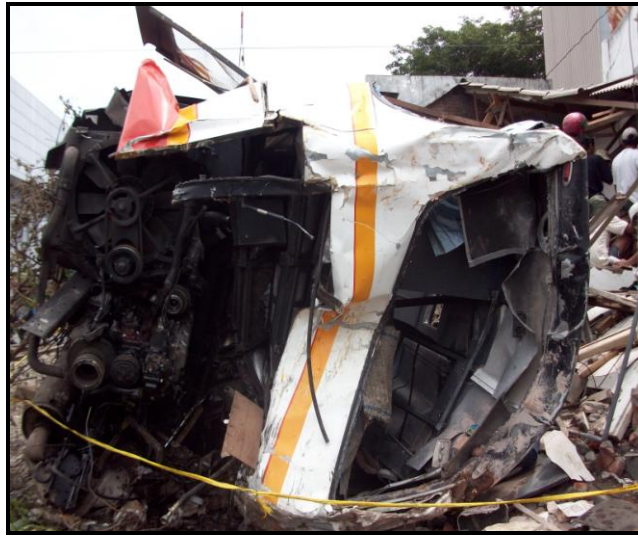
Gambar 8. Kondisi bagian belakang mobil bus AG 7493 UR

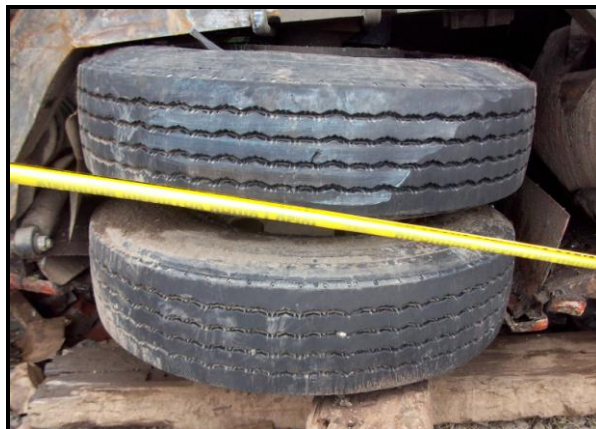
Dari hasil penelitian terhadap instalasi sistim pengereman ternyata tidak ada indikasi terjadinya kebocoran. Sistim pengereman adalah rem pneumatic (kombinasi angin dan minyak). Teknologi mesin memenuhi ambang batas emisi gas buang Euro 2. Kondisi teknis mobil bus secara umum baik, kampas rem baru diganti dan keenam ban mobil bus dalam kondisi baru. Sistim suspensi kendaraan menggunakan suspensi kantong udara (*Air Bag Suspension*). Jumlah penumpang tidak melampaui ketentuan daya angkut (jumlah penumpang 34 orang, kapasitas 39 orang).

Gambar 9. Kondisi ban bagian belakang sebelah kiri

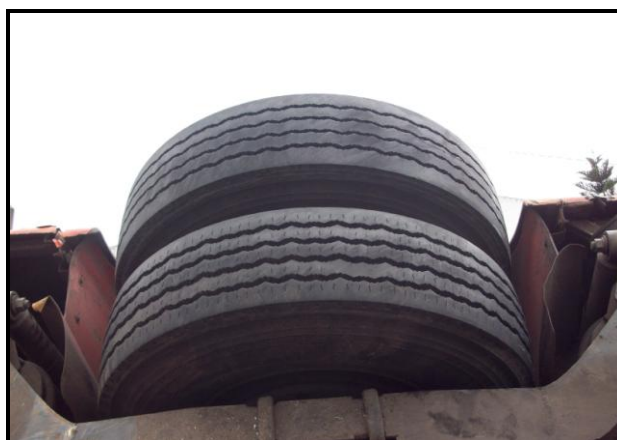
Gambar 10. Kondisi ban bagian belakang sebelah kanan

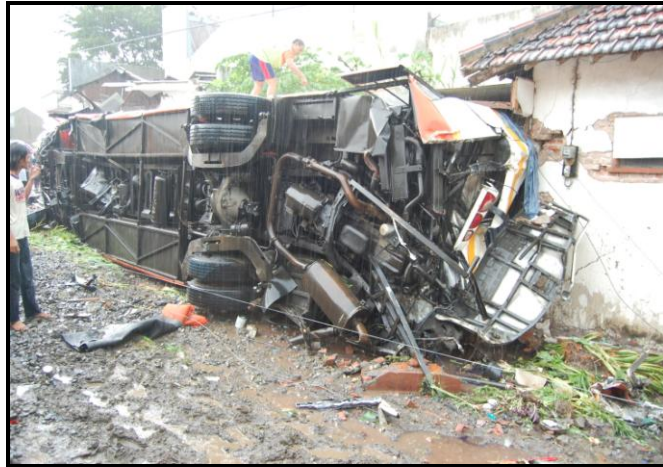
Gambar 11. Kondisi mobil bus Harapan Jaya AG 7493 UR

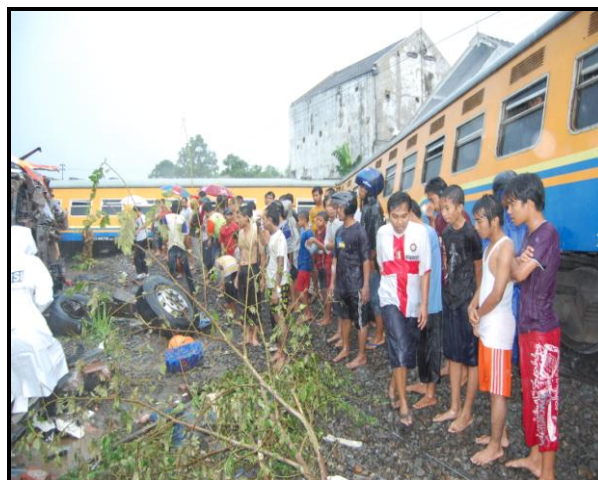
Bagian depan sebelah kiri lokomotif KA Rapih Dhoho mengalami kerusakan, demikian juga 2 kereta yang ditarik lokomotif tersebut anjlok melintang dan menghantam bangunan disekitar jalur rel.

Gambar 12. 2 Gerbong KA Rapih Dhoho yang keluar dari rel

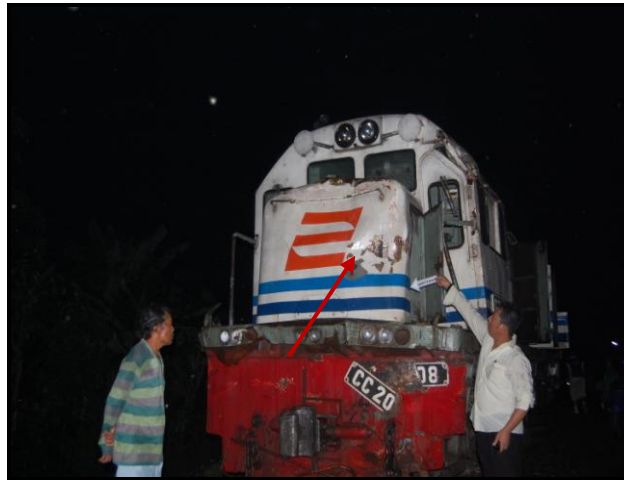
Gambar 13. Bagian depan lokomotif penyok akibat tabrakan

- b. Benturan yang cukup keras sehingga lokomotif penyok pada bagian depan sebelah kiri;
 - c. Posisi kereta anjlok dan melintang di jalur rel karena ada dorongan dari samping.

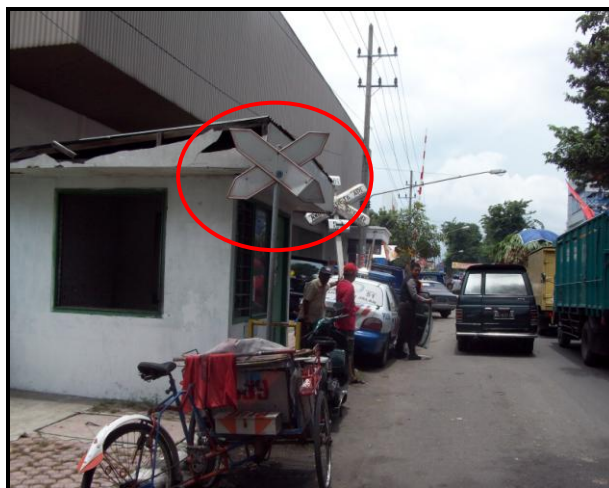
Jalan Brigjen Katamso adalah jalan arteri primer dengan status jalan Nasional, lebar 11 meter, pola sistem arah lalu lintas 1 (satu) arah. Kondisi pekerasan jalan baik. Ruas jalan Brigjen Katamso adalah jalur utama dari Tulungagung menuju Surabaya, berada di tengah Kota Kediri. Terdapat marka lurus utuh pada 25 (dua puluh lima) meter sebelum dan sesudah perpotongan dan putus-putus, serta rambu perpotongan 1 (satu) sepur.

Gambar 14. Rambu perpotongan

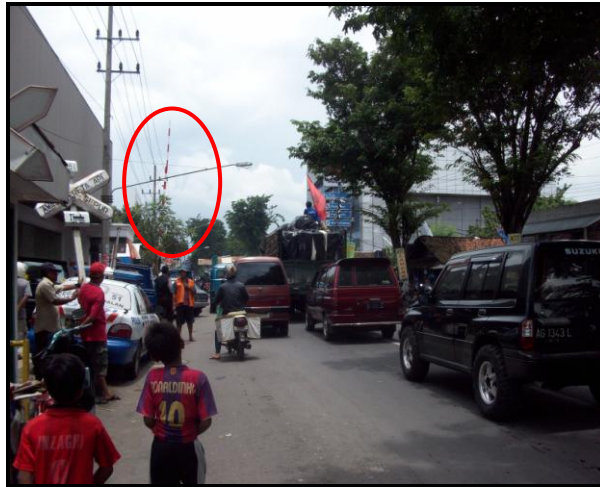
Gambar 15. Palang pintu perlintasan tertutup kendaraan yang parkir di depan gedung

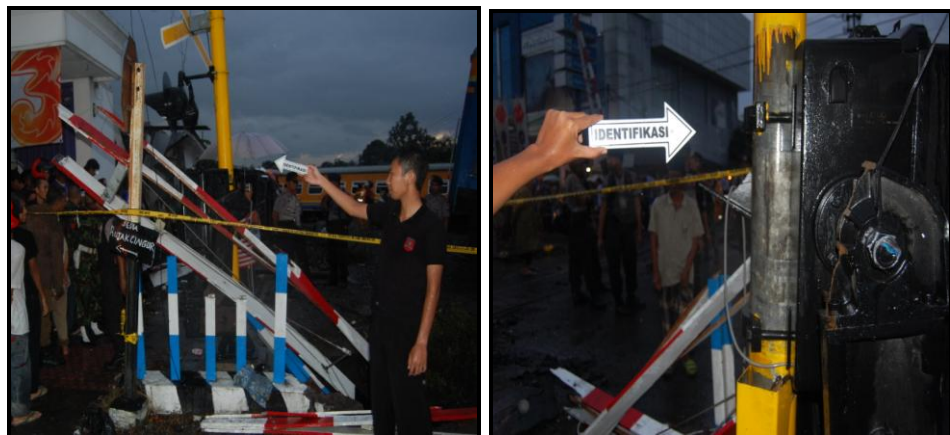
Kondisi rel relatif baik, jalur kereta di lokasi adalah 1 (satu) sepur/ jalur tunggal/ *single track*, jarak JPL 281 dari stasiun $\pm 1,3$ km, kondisi pintu perlintasan rusak bagian tengah sampai ujung depan.

Gambar 16. Pintu perlintasan yang rusak akibat ditabrak mobil bus AG 7493 UR

1. Pengemudi bus Harapan Jaya AG 7493 UR tidak ada indikasi mengurangi kecepatan saat mendekati pintu perlintasan kereta api, hal ini terbukti dengan:
 - a. Patahnya palang pintu perpotongan;

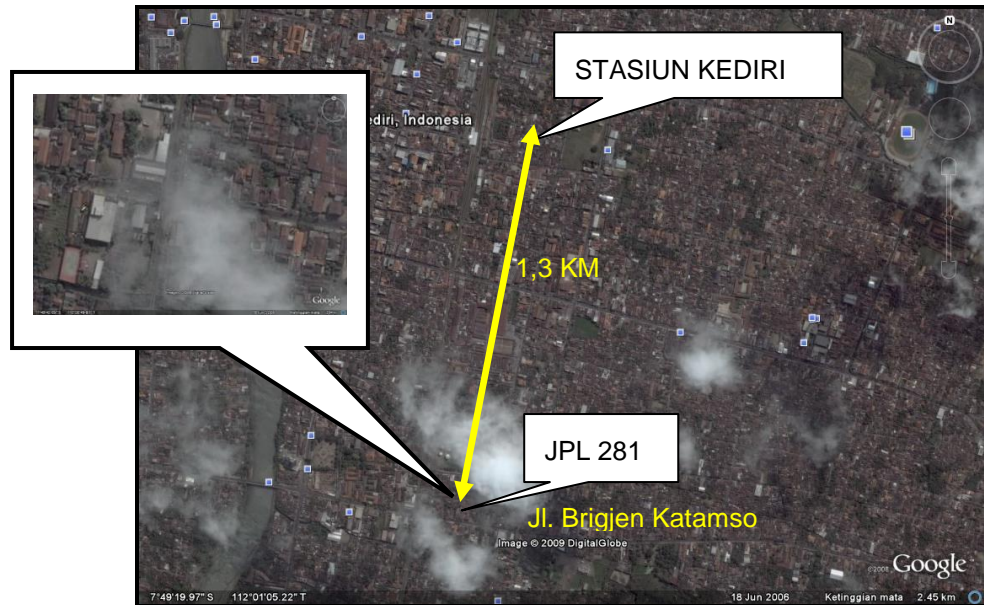
Tata guna lahan disekitar lokasi berupa pemukiman, pertokoan dan fasilitas perdagangan dan jasa, yang posisinya sangat dekat dengan rel, berakibat menghalangi jarak pandang pengemudi kendaraan yang melintas di jalan, masinis dan petugas penjaga palang pintu perlintasan (JPL) 281, dan terkena dampak jika terjadi kecelakaan yang fatal.

Gambar 17. Titik lokasi kejadian kecelakaan

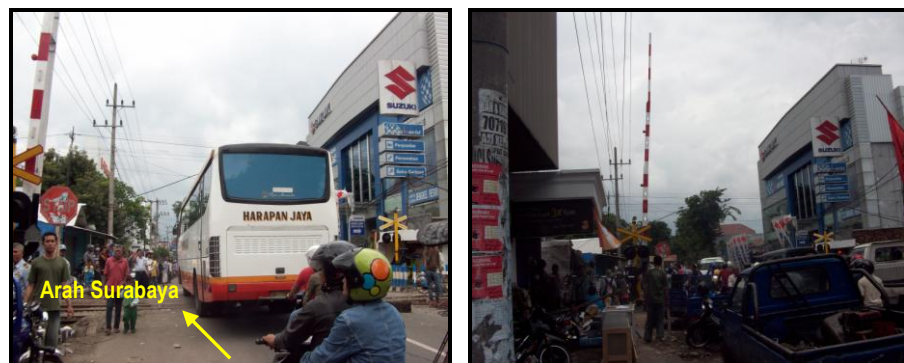
Gambar 18. Kondisi jalan menjelang pintu perpotongan
