KNKT-09-04-03-01

KOMITE NASIONAL KESELAMATAN TRANSPORTASI

**LAPORAN INVESTIGASI DAN PENELITIAN
KECELAKAAN LALU LINTAS JALAN DAIHATSU
MOBIL TARUNA NOMOR KENDARAAN DK 1070 XB
MENABRAK POHON DI JALAN SUDIRMAN, KOTA
BATU, MALANG, JAWA TIMUR
KAMIS 16 APRIL 2009**

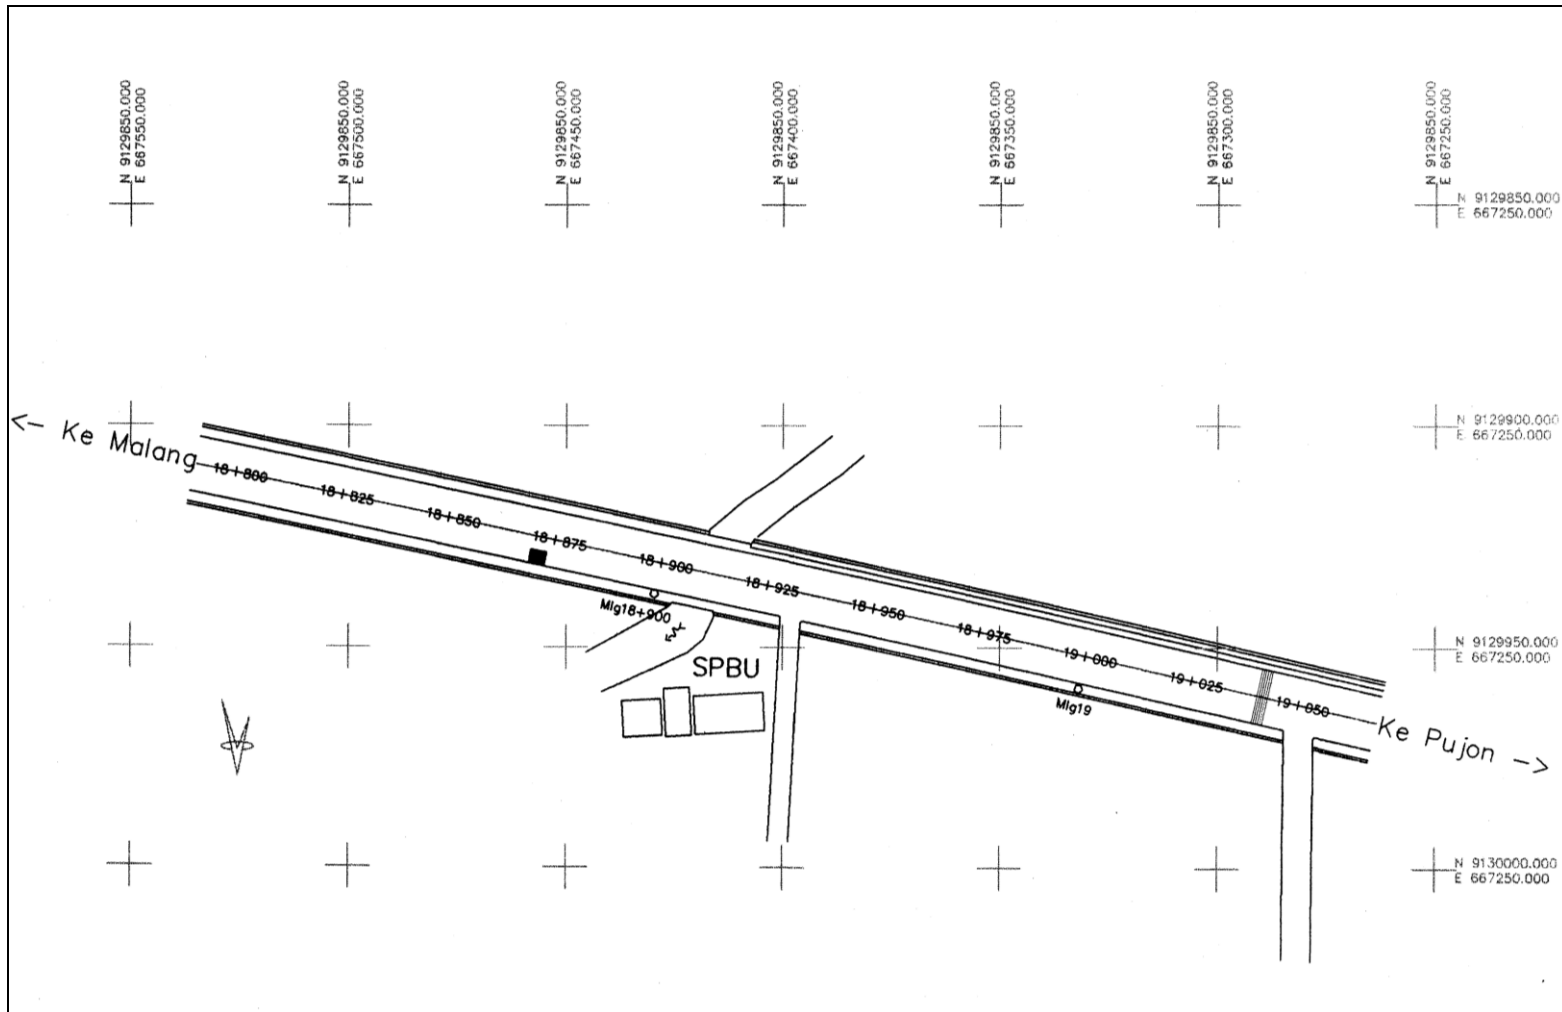
Gambar 2. Peta situasi (Eksisting)

- f. Geometrik jalan pada Jalan Panglima Sudirman adalah jalan lurus yang pada ruas terjadinya kecelakaan menurun dan terdapat cekungan. Secara teknis kondisi jalan pada Km. Mlg 18+949.55 terdapat Lengkung Vertikal Cekung yang panjang lengkung dan jari-jari lengkungnya kurang memenuhi syarat. Perubahan kondisi jalan pada ruas ini tidak begitu tampak/terlihat dari kejauhan sehingga sering kali pengemudi dihadapkan pada situasi mendadak yang sulit untuk diantisipasi. Akibatnya tidak jarang kendaraan mengalami kecelakaan. Kondisi geometrik jalan ini dapat merupakan kemungkinan penyebab terjadinya kecelakaan Daihatsu Taruna CSX bernomor DK-1070-XB;

Memperbaiki kondisi jalan dengan melakukan penyesuaian Lengkung Vertikal Cekung yang kurang memenuhi persyaratan teknis sesuai dengan standar keselamatan serta menambah median permanen.

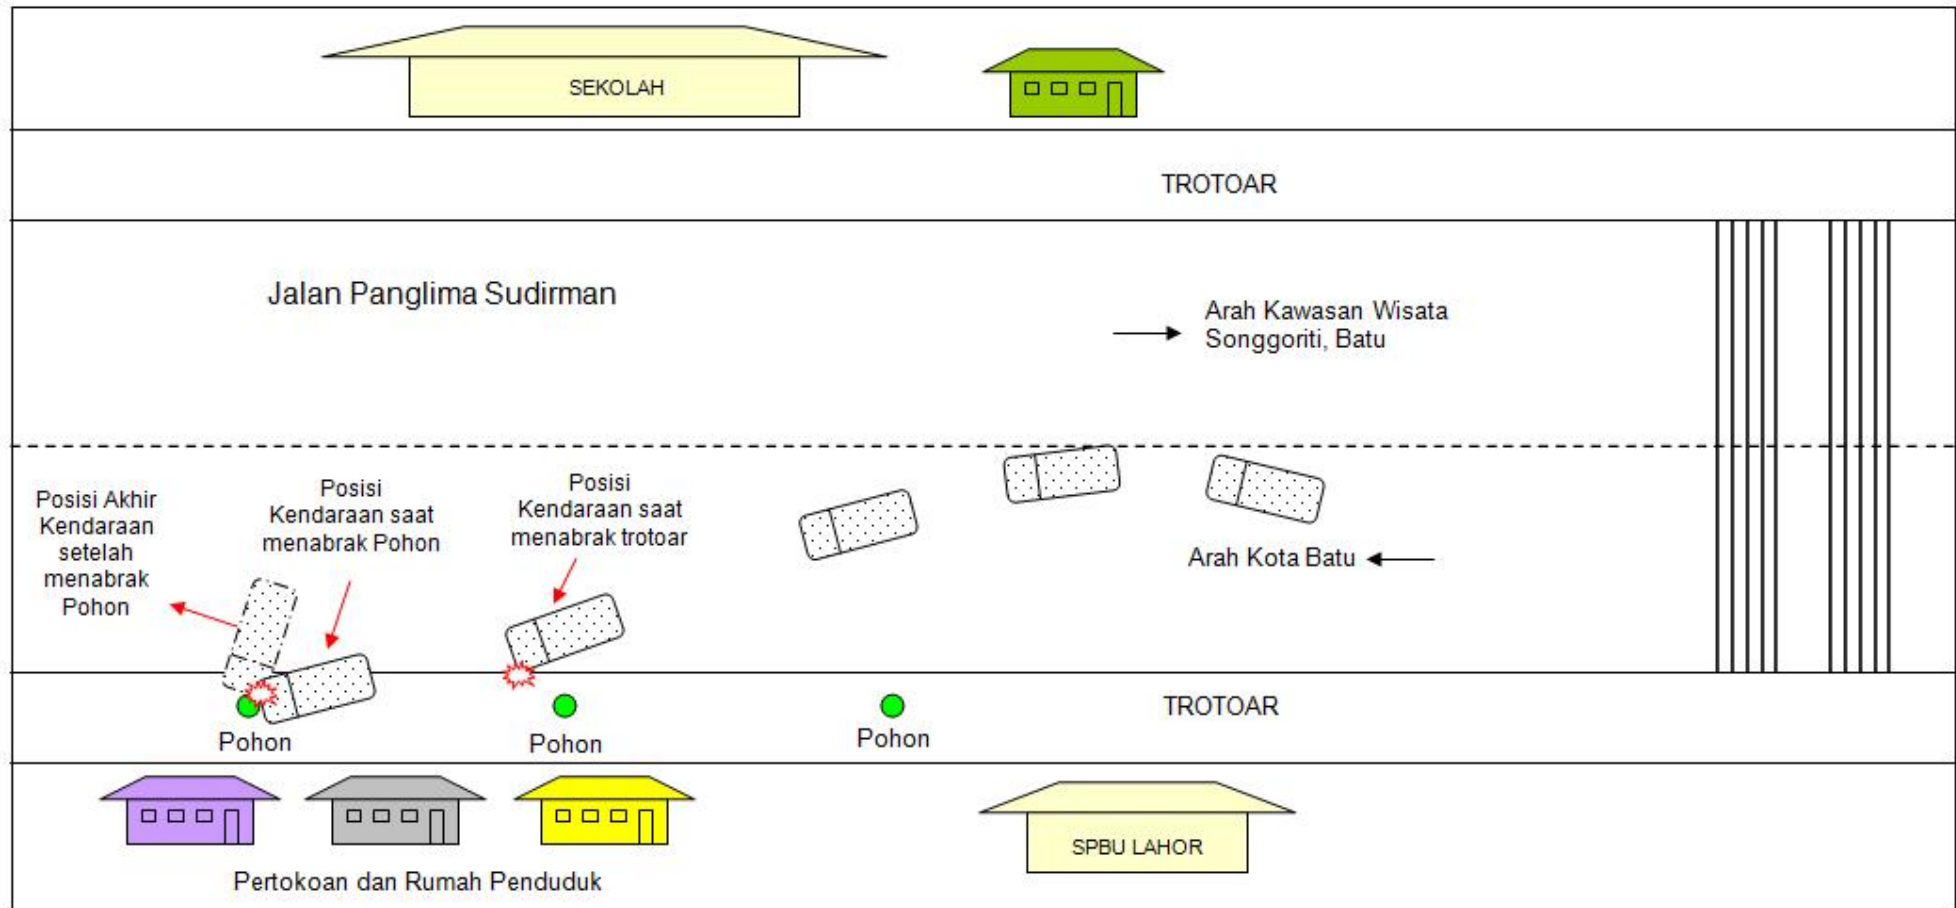
Gambar 4. Sketsa kejadian

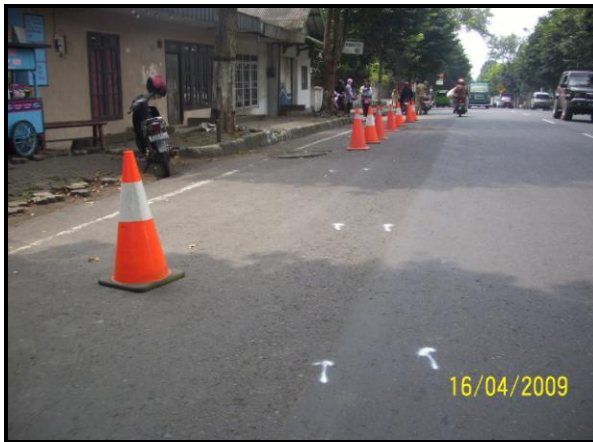
Gambar 5. Urutan peristiwa kecelakaan

- Urutan peristiwa : Kendaraan dipacu dengan kecepatan tinggi, mengalami oleng ke kiri, menabrak trotoar dan selanjutnya menabrak pohon di atas trotoar tanpa meninggalkan jejak pengereman (*lihat keterangan perhitungan kecepatan kendaraan di bagian bawah).

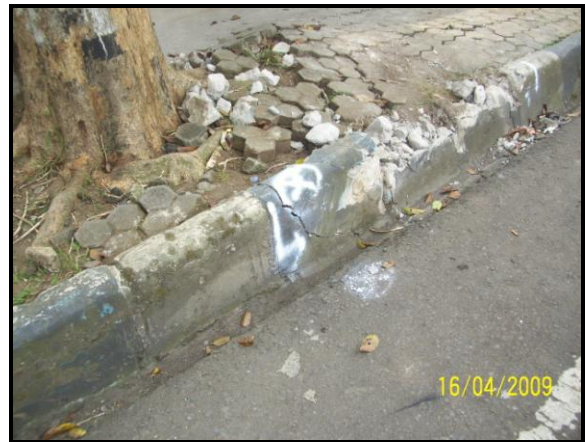
Gambar 6. Titik benturan roda depan dengan trotoar

- e. Kendaraan tersebut menggunakan ban standar (semi radial) dan kedalaman alur ban masih dalam keadaan memenuhi syarat. Ban depan sebelah kiri pecah akibat benturan dengan trotoar. Hal ini menandakan bahwa benturan yang terjadi sangat keras;

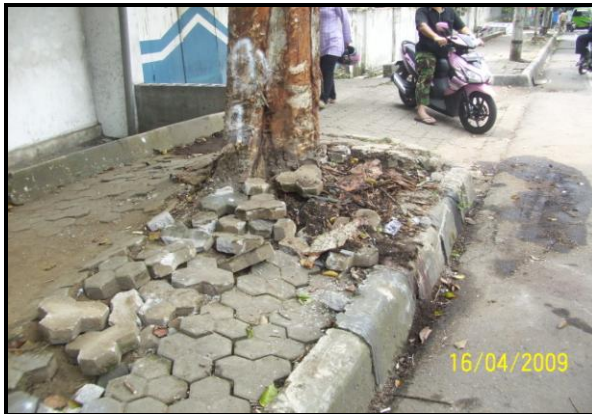
Gambar 7. Pohon di atas trotoar yang tertabrak

- Jarak terjauh pecahan kaca kendaraan dari titik terjadinya tumbukan (pohon/obyek diam) $x = 18,60$ meter (panjang lemparan kaca)
- Gravitasi bumi (g) $= 9,8 \text{ m/s}^2$
- Titik sentral kaca mobil terhadap jalan dalam hal ini adalah tinggi kulit kayu yang terkelupas dari permukaan tanah ke atas pohon akibat benturan dengan kendaraan (y) $= 1,84$ meter

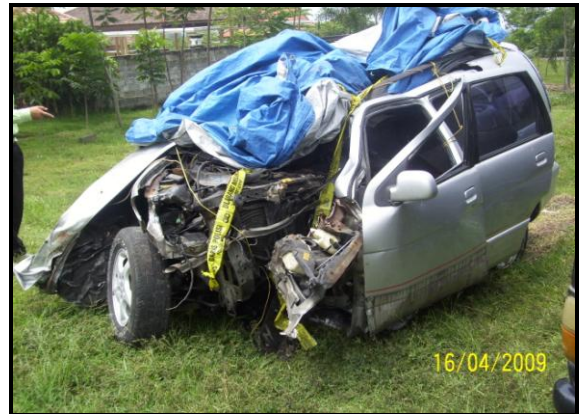
Gambar 8. Posisi kerusakan kendaraan tampak depan

- Kerusakan kendaraan : Kendaraan mengalami kerusakan yang cukup parah pada bagian depan dan atas (atap) karena membentur pohon (objek diam). Kerusakan pada bagian-bagian tersebut dapat mengakibatkan tingkat fatalitas yang tinggi terhadap seluruh penumpang yang ada di dalamnya.
- Hasil pemeriksaan kondisi ban kendaraan : Kendaraan tersebut menggunakan ban standar (semi radial) dan kedalaman alur ban masih dalam keadaan memenuhi syarat. Ban depan sebelah kiri pecah akibat benturan dengan trotoar. Hal ini menandakan bahwa benturan yang terjadi sangat keras.
- Hasil pemeriksaan kondisi rem kendaraan : Kondisi rem dalam keadaan baik. Hal itu dapat dilihat dari ketebalan kanvas, instalasi pipa rem, master rem dan tidak terdapat tanda-tanda kebocoran minyak rem. Artinya apabila kendaraan dipacu dan dikendalikan dengan baik, maka rem tersebut masih dapat berfungsi dengan baik.

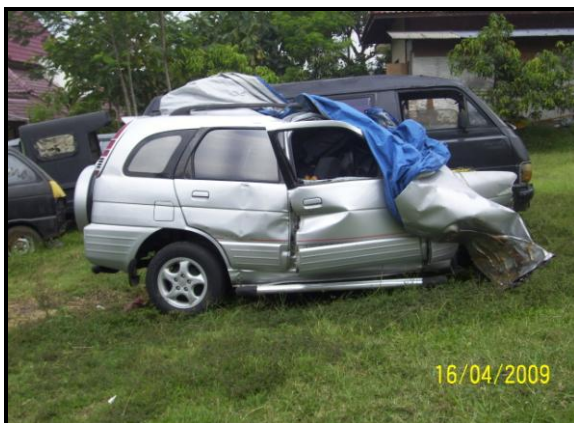
Gambar 9. Posisi kerusakan kendaraan tampak samping

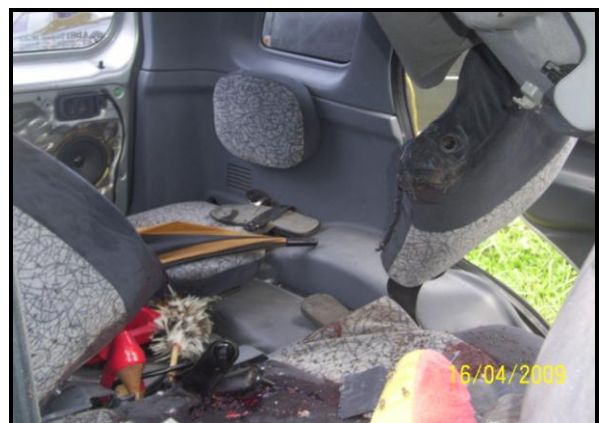
Gambar 10. Kondisi interior dalam setelah kejadian

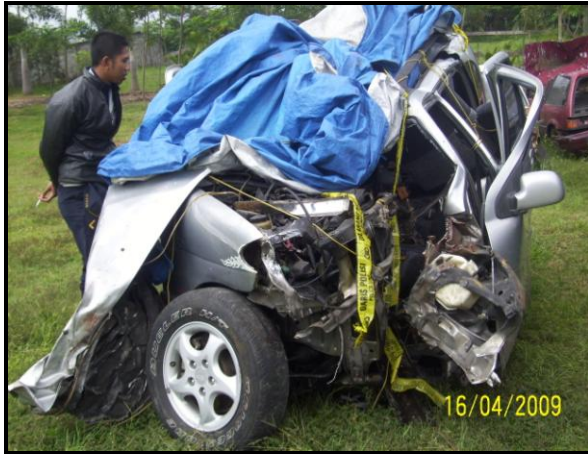
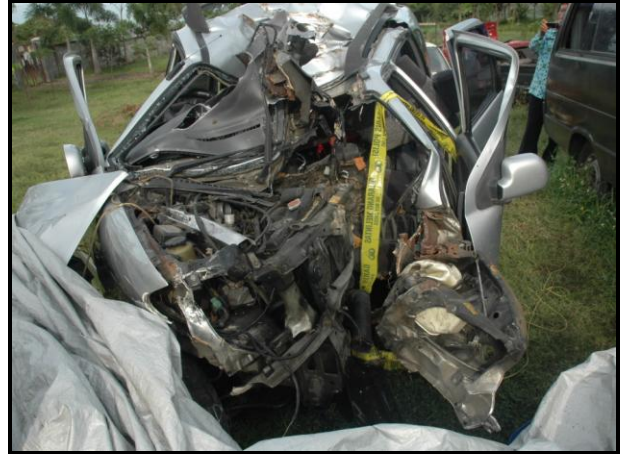
Gambar 11. Kerusakan pada bagian depan kendaraan

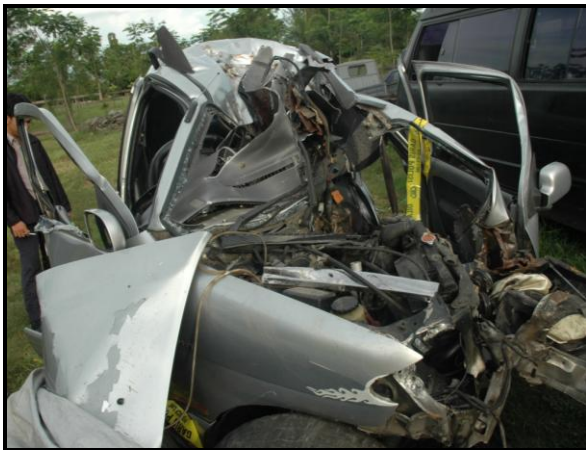
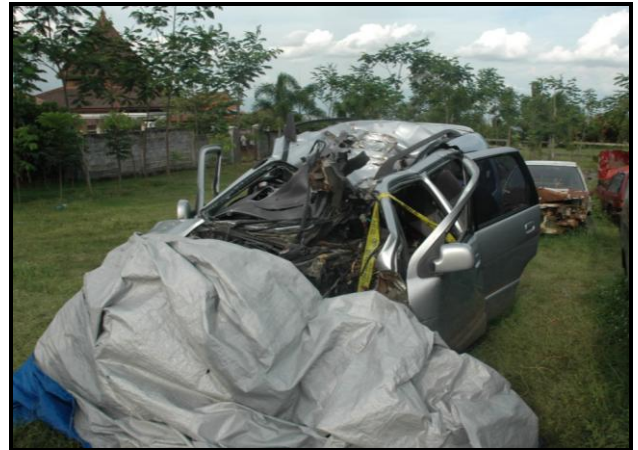
Gambar 12. Kerusakan pada bagian atap kendaraan

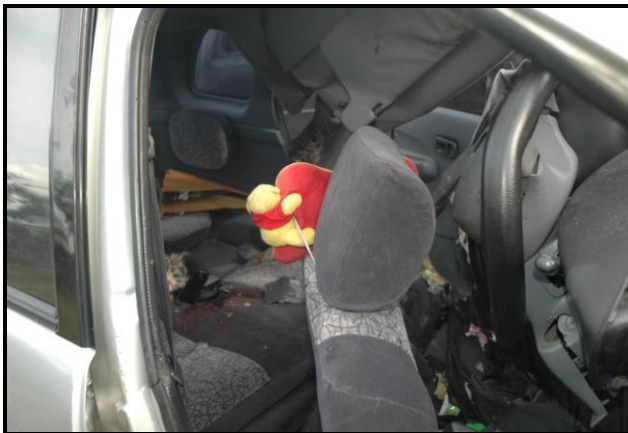
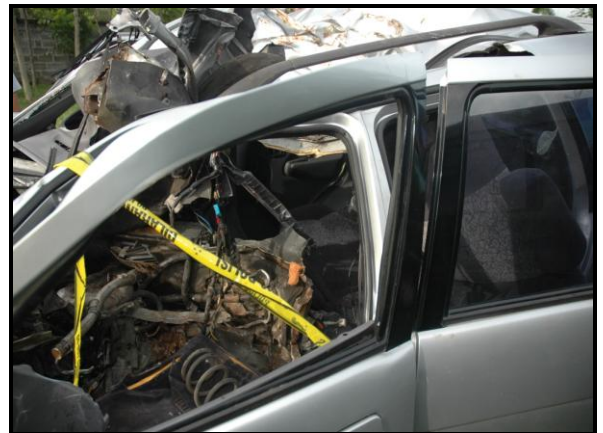
Gambar 13. Kerusakan interior bagian dalam kendaraan

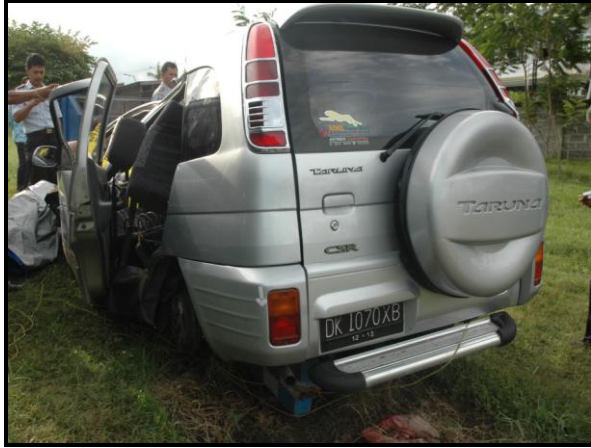
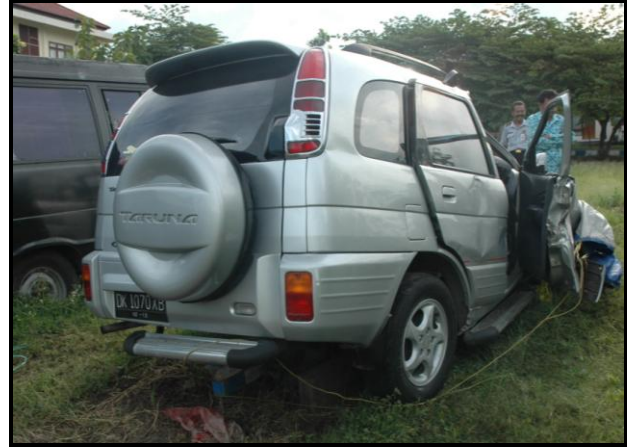
Gambar 14. Kondisi bagian belakang kendaraan yang tidak banyak mengalami kerusakan

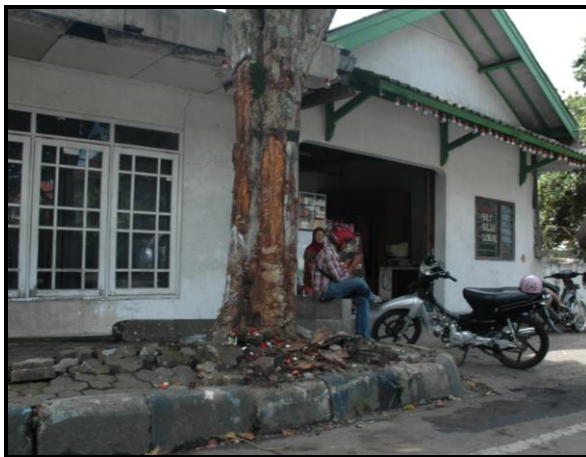
Gambar 15. Kondisi pohon yang ditabrak

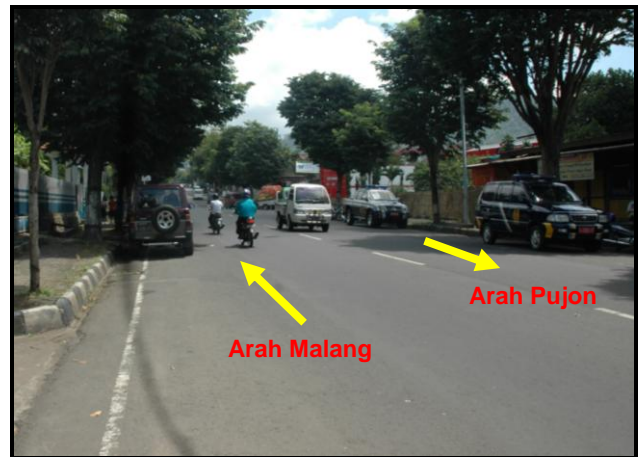
- Geometrik Jalan : Geometrik jalan pada Jalan Panglima Sudirman adalah jalan lurus yang pada ruas terjadinya kecelakaan menurun dan terdapat cekungan. Perubahan kondisi jalan pada ruas ini tidak begitu tampak/terlihat dari kejauhan sehingga sering kali pengemudi dihadapkan pada situasi mendadak yang sulit untuk diantisipasi. Secara teknis kondisi jalan pada Km. Mlg 18+949.55 terdapat Lengkung Vertikal Cekung yang panjang lengkung dan jari-jari lengkungnya kurang memenuhi syarat. Hal ini dapat mengakibatkan kendaraan yang melaju dengan kecepatan tinggi (di atas 80 km/jam) akan tidak nyaman atau membahayakan.

Gambar 16. Kondisi Jalan Panglima Sudirman

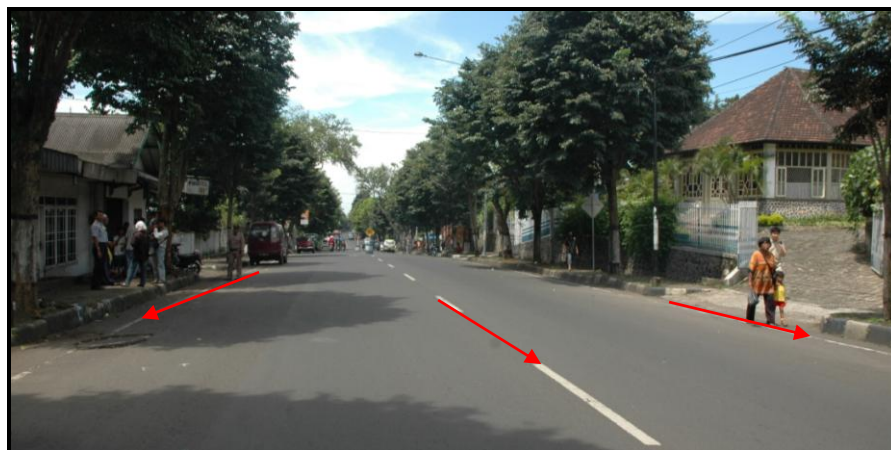
- Fasilitas perlengkapan jalan (rambu, marka dan perlengkapan jalan lainnya) : Pada Jalan Panglima Sudirman terdapat sejumlah rambu, namun jumlahnya dirasakan masih kurang terutama rambu batas kecepatan yang diijinkan dan rambu peringatan adanya tikungan, rambu turunan dan tanjakan. Hal ini diketahui dari masih banyaknya kecelakaan pada ruas jalan tersebut. Meskipun sebelum lokasi terjadinya kecelakaan telah dilengkapi/dipasang pita penggaduh namun masih belum banyak membantu mengurangi terjadinya kecelakaan. Selain itu marka jalan (marka tepi dan marka median) pada Jalan Panglima Sudirman sudah mulai tidak jelas/pudar terdapat marka tepi dan marka tengah (kurang jelas/pudar).

Gambar 17. Marka tengah dan marka tepi di lokasi kejadian

Melaksanakan rekomendasi segera berupa pemasangan fasilitas kelengkapan jalan yang memadai, antara lain menambah rambu batas kecepatan yang diijinkan dan rambu peringatan adanya tikungan, rambu turunan dan tanjakan; menambah jumlah garis pita pengaduh untuk mengingatkan pengemudi agar mengurangi kecepatan.
