**KOMITE
NASIONAL
KESELAMATAN
TRANSPORTASI**

**LAPORAN INVESTIGASI DAN PENELITIAN
KECELAKAAN LALU LINTAS JALAN**

MOBIL BUS PO. YANTI BA-3824-E MASUK JURANG

**JALAN PADANG – PADANG PANJANG KECAMATAN X KOTO,
KABUPATEN TANAH DATAR, SUMATERA BARAT,**

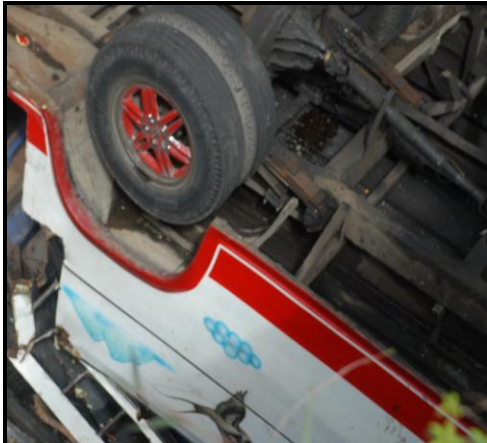
Mobil bus BA 3824 E menggunakan velg roda tidak standard

Gambar 3. Mobil bus BA 3824 E menggunakan velg roda tidak standard

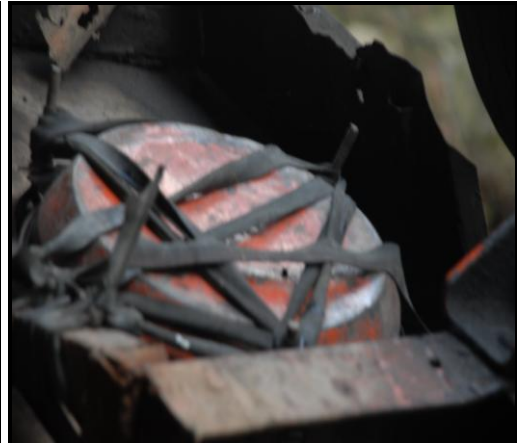
Pengikatan tabung angin rem mobil bus dengan menggunakan tali karet sangat rawan terhadap kemungkinan terlepasnya tabung dari tempat dudukannya

Gambar 4. Tabung angin yang diikat tali

- Pengikatan tabung angin rem mobil bus dengan menggunakan tali karet sangat rawan terhadap kemungkinan terlepasnya tabung dari tempat dudukannya. Terlepasnya tabung dapat mengakibatkan sistem rem tidak berfungsi. Untuk membuktikan apakah tabung rem angin mobil bus ini tidak terlepas dari posisi yang semestinya, tidak dapat dilaksanakan karena **tidak/belum diijinkan oleh pihak kepolisian setempat untuk melakukan pemeriksaan secara lebih mendetail**

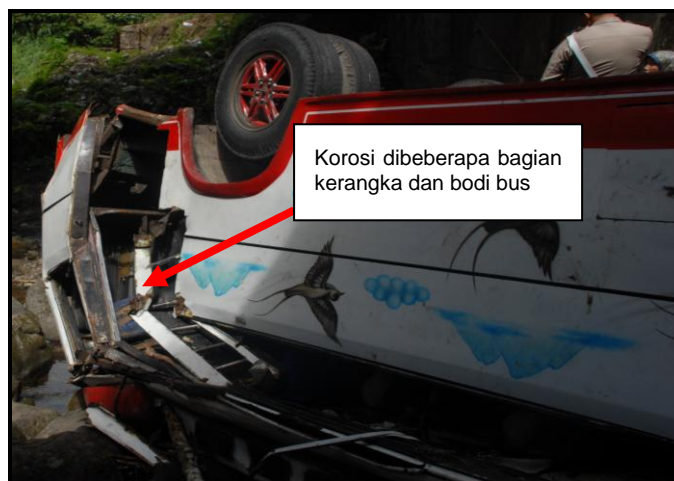
Terjadi korosi/karat di beberapa bagian kerangka dan badan/bodi mobil bus tersebut terutama pada bagian-bagian yang merupakan simpul-simpul kekuatan konstruksi kendaraan

Gambar 5. Korosi/karat di beberapa bagian kerangka

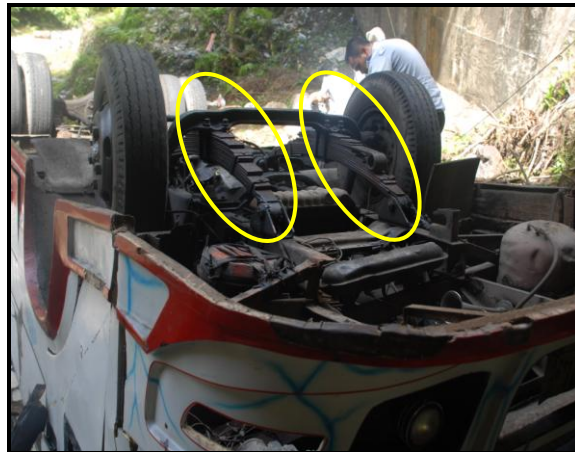
Perbedaan suspensi bagian depan kendaraan, antara bagian sebelah kanan dan kiri, susunan dan jumlah bilah pernya berbeda

Gambar 6. Jumlah bilah per daun pada suspensi dan bodi bus bagian depan kendaraan yang berbeda

- Hasil pemeriksaan kondisi fisik mobil bus, yang meliputi :
 - Suspensi bagian depan mobil bus;
 - Kerangka dan bagian bodi mobil bus yang terkena korosi/ karat
 : Perbedaan suspensi bagian depan kendaraan, antara bagian sebelah kanan dan kiri, susunan dan jumlah bilah pernya berbeda. Kondisi ini mengakibatkan pada saat dioperasikan kendaraan menjadi tidak stabil/seimbang dan ada kecenderungan mobil bus akan bergerak dengan selalu mengarah ke kiri. Dan ini akan mempersulit pengendaliannya.
Terjadi korosi/karat di beberapa bagian kerangka dan badan/bodi mobil bus tersebut terutama pada bagian-bagian yang merupakan simpul-simpul kekuatan konstruksi kendaraan. Kondisi ini akan sangat berpengaruh terhadap kekuatan konstruksi karena gaya-gaya yang bekerja pada kendaraan selain gaya statis, dinamis, kejut/*Shock Force*, gaya dan momen inersia, juga momen puntir. Secara keseluruhan hal ini harus mendapat perhatian secara teliti dan seksama karena menyangkut aspek keselamatan pengoperasian kendaraan.

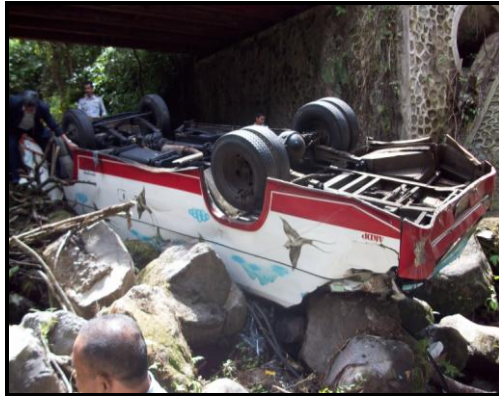
Gambar 7. Bagian sebelah kiri kendaraan

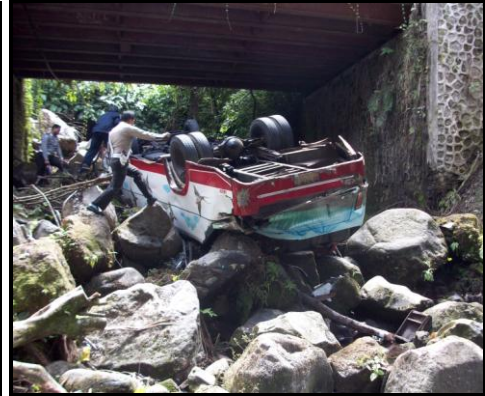
Gambar 8. Bagian sebelah belakang kendaraan

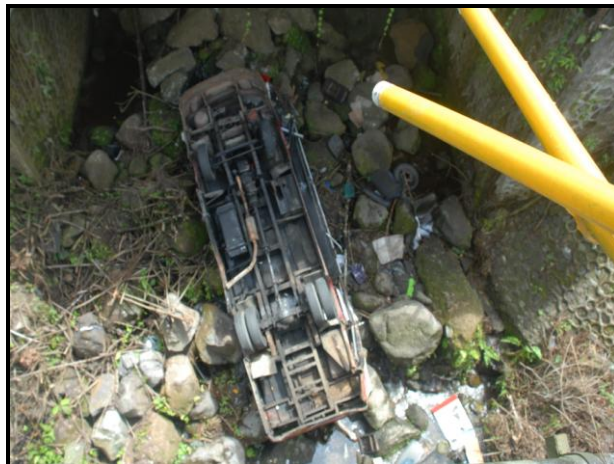
Gambar 9. Kondisi kendaraan di dasar jurang

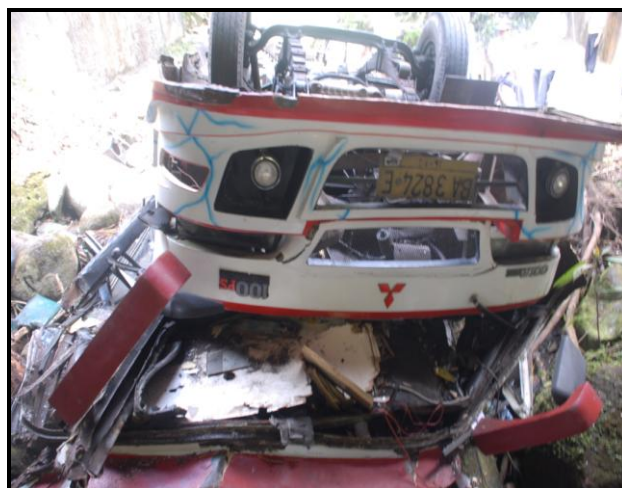
Gambar 10. Bagian depan kendaraan

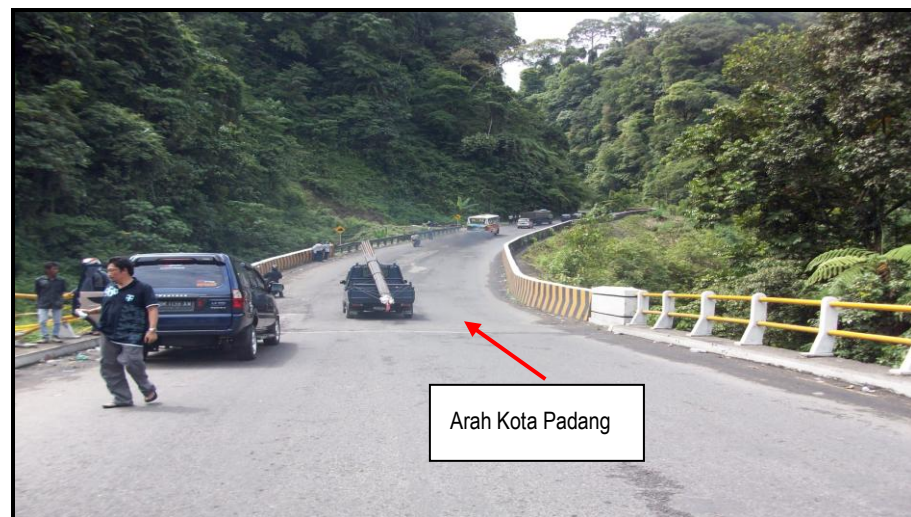
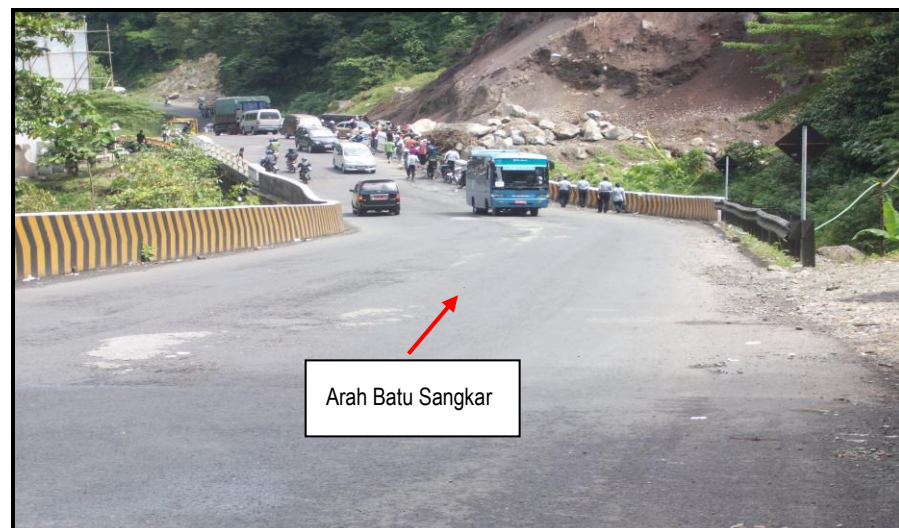
- Kondisi Geometrik Jalan : Geometrik jalan pada ruas jalan Padang – Padang Panjang di lokasi tempat kejadian kecelakaan adalah jalan yang memiliki tanjakan-turunan dan tikungan. Kondisi jalan yang demikian seharusnya tingkat *vertical alignment* pada tanjakan dan turunan dan *horizontal alignment* pada tikungan harus memenuhi standart yang ditetapkan agar setiap kendaraan yang dioperasikan pada lintasan tersebut tidak menemui kendala yang berarti. Pada penggambaran kronologi kejadian diketahui bahwa *vertical alignment* pada tanjakan memberikan gaya berat kendaraan mobil bus yang sulit untuk ditahan. Kondisi ini menggambarkan bahwa tanjakan tersebut memiliki *vertical alignment* yang cukup besar (curam).

Di sekitar lokasi kejadian tidak ada marka jalan, baik marka tepi maupun tengah, mengingat geometrik jalan yang berupa tanjakan dan turunan seharusnya harus dilengkapi marka tengah utuh untuk mencegah kendaraan mendahului pada lokasi yang tidak aman (berbahaya). Selain itu pada lokasi tidak ditemukan adanya rambu peringatan rawan kecelakaan.

Gambar 11. Kondisi jalan di lokasi kejadian

- Segera melengkapi jalan tersebut dengan perlengkapan jalan yang diperlukan, seperti rambu-rambu seperti rambu peringatan, rambu tentang batas kecepatan maksimum, cermin cembung yang ditempatkan di titik tikungan, marka tepi dan marka tengah utuh, rambu peringatan hati-hati (rawan kecelakaan) dan pagar pengaman (*guard rail*).
- Meningkatkan pembinaan terhadap penyelenggaraan Pengujian Kendaraan Bermotor dalam rangka mendukung program keselamatan lalu lintas jalan

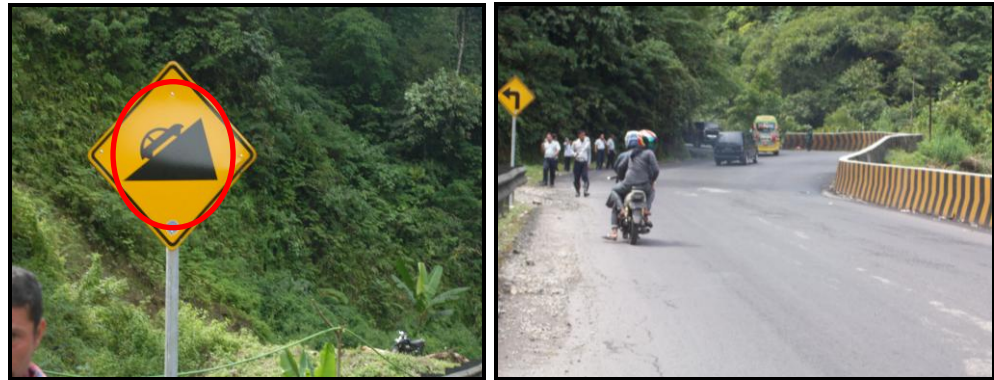
- Fasilitas perlengkapan jalan (rambu, marka dan perlengkapan jalan lainnya) : Di ruas jalan tersebut telah dilengkapi rambu lalu lintas berupa rambu peringatan adanya tanjakan dan rambu peringatan adanya tikungan ke kiri. Jumlah rambu peringatan adanya tanjakan-turunan pada lokasi ini masih kurang perlu ditambah untuk lebih mengingatkan/meningkatkan antisipasi terhadap kondisi jalan yang ada

Gambar 12. Rambu yang ada di ruas jalan Padang – Padang Panjang

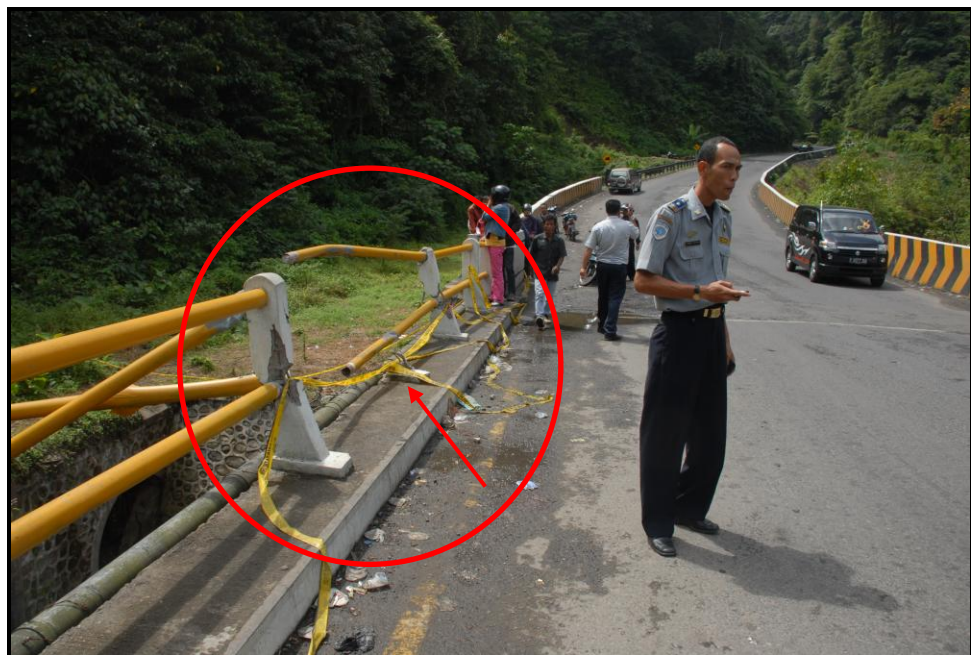
Gambar 13. Pagar jembatan yang rusak akibat tertabrak mobil bus BA 3824 E

- Segera memperbaiki pagar jembatan yang rusak akibat tertabrak mobil bus;
- Membangun tanggul beton pengaman pada sisi kiri dan kanan jalan (tepi jurang);
- Memasang lampu penerangan jalan;
- Memperbaiki dan memperkecil sudut kemiringan tanjakan/*vertical alignment* jalan.
