KNKT-09-07-05-01

KOMITE NASIONAL KESELAMATAN TRANSPORTASI

**LAPORAN INVESTIGASI DAN PENELITIAN
KECELAKAAN LALU LINTAS JALAN
MOBIL BUS AD-1444-BE BERTABRAKAN DENGAN
KERETA API 759 / PRAMEK (SOLO-YOGYAKARTA) DI
PINTU PERLINTASAN JOMBOR ANTARA STASIUN
CEPER – STASIUN KLATEN (KM 132+1), KLATEN,
JAWA TENGAH
MINGGU 5 JULI 2009**

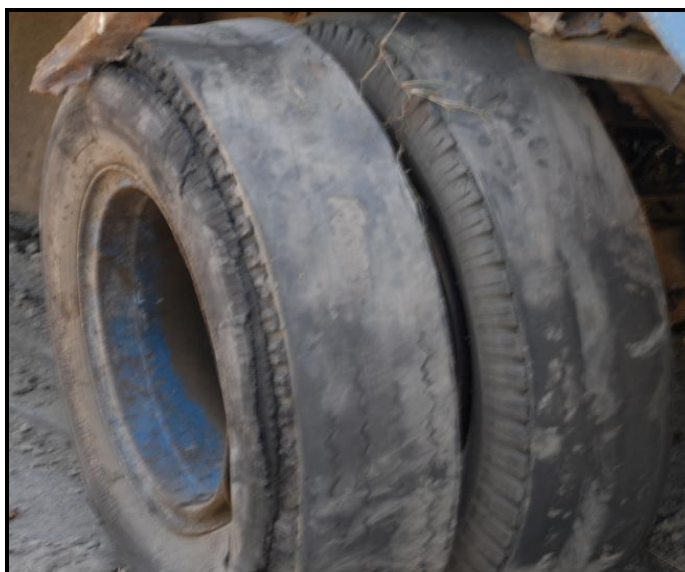
Kondisi ban belakang kendaraan mobil bus tidak memenuhi persyaratan teknis laik jalan, kedalaman alur ban sudah tidak ada (gundul) sementara ketentuannya adalah kedalaman alur ban minimal 1 mm.

Gambar 3. Ban belakang mobil bus AD 1444 BE gundul

- Hasil pemeriksaan fisik kondisi ban kendaraan tersebut : Kondisi roda belakang (sumbu tunggal, ban ganda) kondisi ban sebelah kanan mobil bus keduanya gundul, tidak memenuhi persyaratan teknis laik jalan (kedalaman alur ban minimal 1 mm). Hal ini menunjukkan bahwa secara teknis kendaraan tersebut tidak memenuhi persyaratan laik jalan.

Agar memperketat pelaksanaan pengujian kendaraan bermotor, karena terbukti kendaraan yang masa ujinya masih berlaku, ternyata bannya tidak memenuhi persyaratan laik jalan.

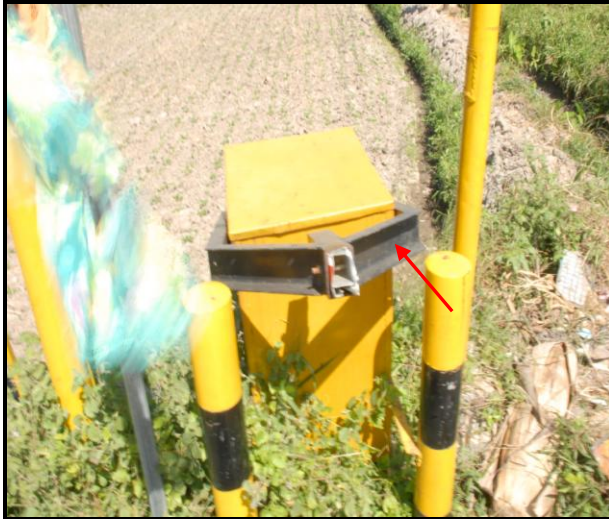
- Pada perpotongan sebidang tersebut telah dilengkapi dengan sistem pintu perlintasan elektrik, namun karena dalam pengoperasiannya timbul masalah antara pemda setempat dengan PT. KA, akibatnya pintu perlintasan ini sudah lama tidak dioperasikan. Belakangan bagian-bagian tertentu dari pintu perlintasan elektrik tersebut sudah banyak yang hilang (seperti : papan palang, speaker alarm dan lain-lain).

Gambar 4. Palang pintu perlintasan elektrik yang Patah/hilang

- Agar menginventarisasi pintu perlintasan yang secara infrastruktur tidak memenuhi persyaratan teknis dan keselamatan;
- Agar mengkoordinasikan penyelenggaraan pintu perlintasan sesuai dengan kewenangan dan tanggung jawab yang telah ditetapkan;
- Agar tetap melakukan sosialisasi keselamatan di pintu perlintasan kereta api.

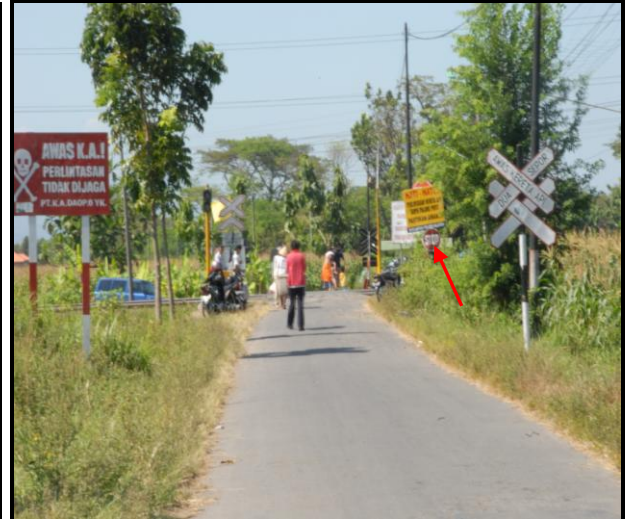
Gambar 5. Rambu dan Papan Peringatan di sekitar Perpotongan sebidang

- Fasilitas perlengkapan jalan (rambu, marka dan perlengkapan jalan lainnya) : Fasilitas perlengkapan jalan pada menjelang perpotongan sebidang sudah ada rambu **Andreas Cross** dua sepur, dua buah rambu stop dan papan peringatan. Rambu peringatan adanya perpotongan sebidang sudah dipasang sejauh 450 meter sebelum perpotongan sebidang. Namun belum dilengkapi dengan marka jalan dan pita pengaduh.

Agar melengkapi marka jalan dan pita penggaduh (*ribbon/rumble strip*) yang dapat membantu pengemudi kendaraan bermotor mengantisipasi adanya perpotongan sebidang.

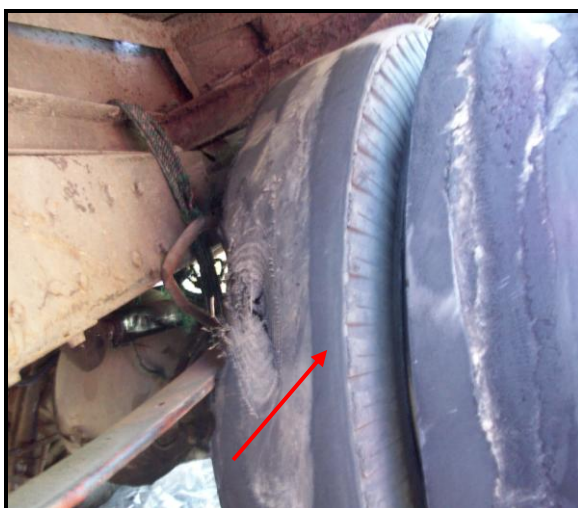
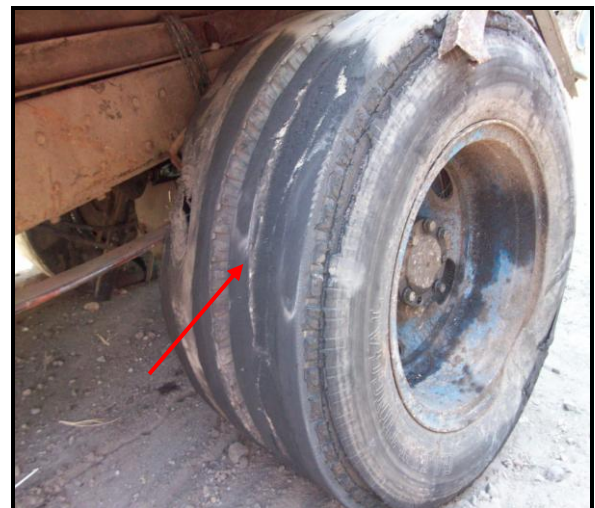
Gambar 12. Ban sebelah kanan bagian belakang mobil bus keduanya gundul dan tidak memenuhi syarat

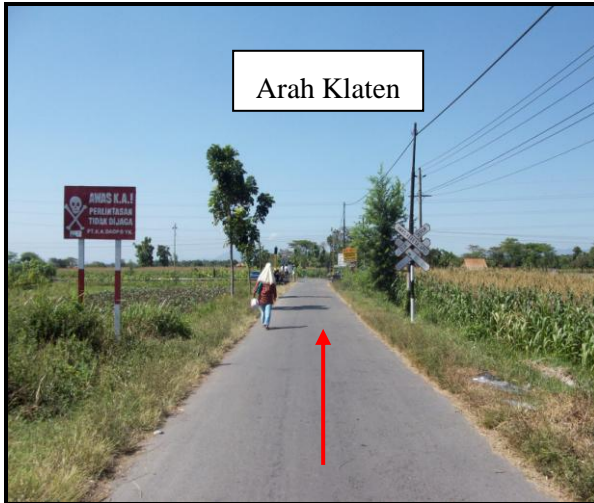
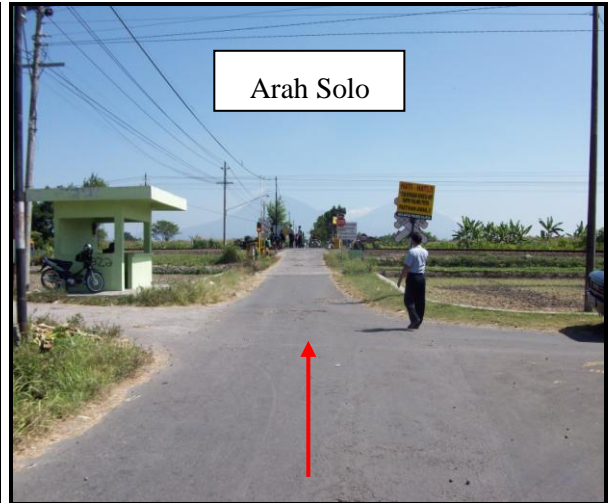
Gambar 13 Kondisi perbatasan Desa Dlimas dan Jombor, Kecamatan Ceper, Klaten Jawa Tengah

- Kondisi Perpotongan sebidang : Secara geometrik kondisi perpotongan sebidang dengan rel ganda tempat terjadinya kecelakaan merupakan jalan lurus, tidak rata dan menanjak. Perbedaan permukaan antara jalan dengan rel kurang rata, sehingga kendaraan yang melewati perlintasan tersebut mengalami ketidaklancaran dan harus lebih berhati-hati terutama untuk kendaraan bermotor roda dua.

Agar memperbaiki kondisi geometrik jalan yang dapat memperlancar lalu lintas jalan pada perpotongan sebidang (meratakan dan mengurangi/menghilangkan tanjakan).

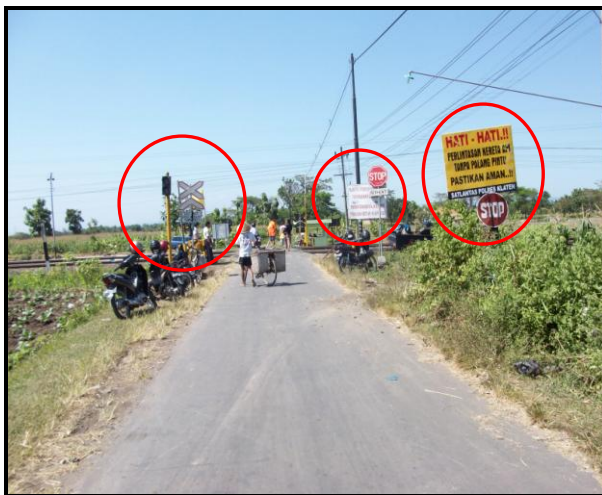
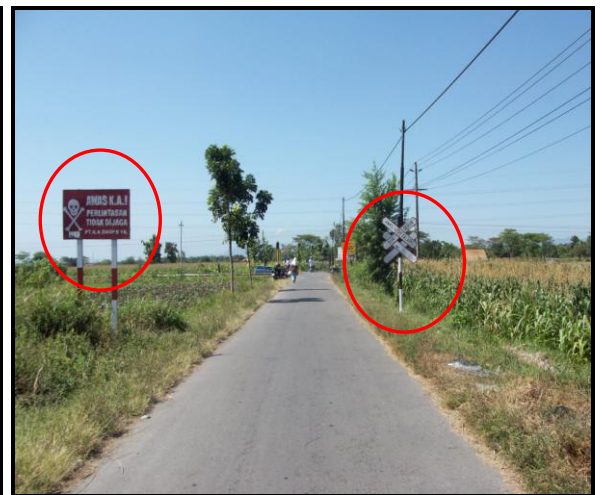
Gambar 14 Rambu-rambu di ruas jalan menjelang pintu perlintasan
