**KOMITE  
NASIONAL  
KESELAMATAN  
TRANSPORTASI**

**LAPORAN INVESTIGASI DAN PENELITIAN  
KECELAKAAN LALU LINTAS JALAN**

**KECELAKAAN TUNGGAL TRUK HINO/ DUTRO 130 HD  
KH-9333-FA TERBALIK**

SELASA, 18 AGUSTUS 2009

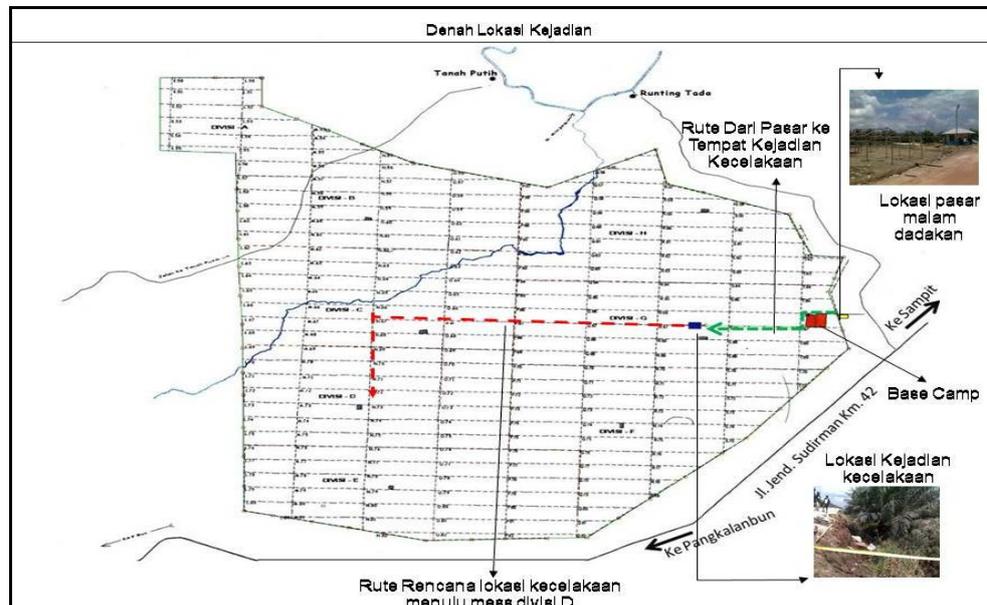
Gambar 2. Lokasi kejadian kecelakaan

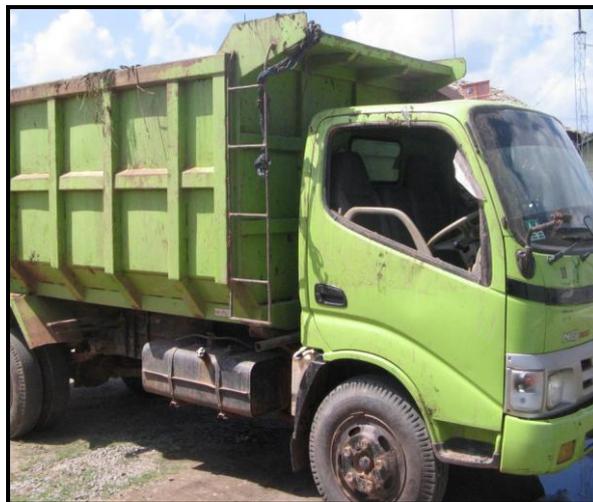
- Saat kejadian kecelakaan, mobil barang/*dump truck* KH 9333 FA mengangkut penumpang sebanyak 64 orang dan mengangkut barang-barang belanjaan keperluan para pegawai perkebunan.
- Hasil pemeriksaan kondisi fisik rem mobil barang dalam keadaan bagus. Instalasi pipa pengereman tidak didapati kebocoran. Kanvas sepatu rem masih cukup tebal.
- Kondisi fisik ban mobil barang baik. Pada roda depan kiri dan kanan (ban tunggal) dan roda bagian belakang kiri kanan (ban ganda) kedalaman alur bannya masih memenuhi persyaratan (masih di atas 1 mm). Kondisi ban juga asli, tidak divulkanisir.

Gambar 3. Mobil barang/*dump truck* yang digunakan pada saat kecelakaan

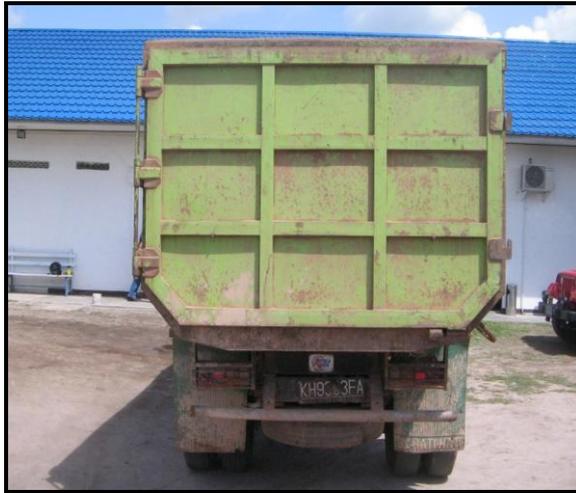
**Gambar 4. Pintu belakang mobil barang/dump truck**

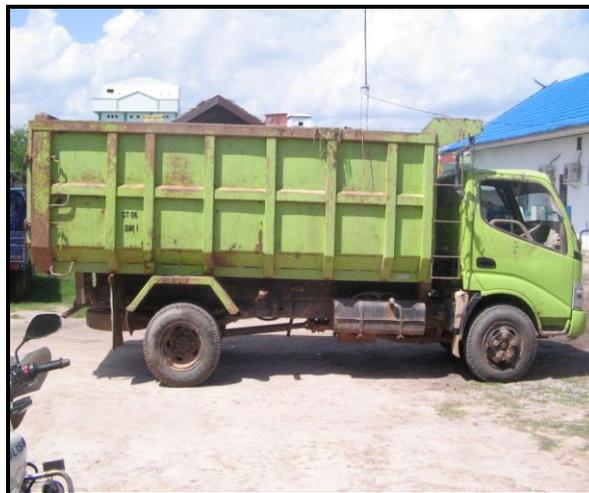
**Gambar 5. Mobil barang/dump truck bagian sebelah kanan**

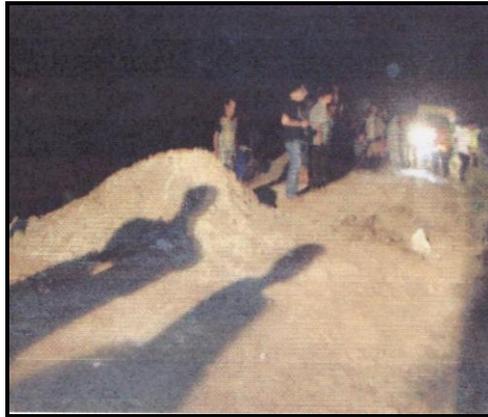
**Gambar 6. Gundukan agregat yang memakan separuh jalan**

- Pengalaman melintas : Setiap harinya pengemudi mengantar jemput di lokasi kejadian karyawan, mengantar barang dan peralatan perkebunan dengan melewati ruas jalan tempat terjadinya kecelakaan. Namun karena adanya tumpukan agregat di separuh badan jalan mengakibatkan pengemudi mengambil jalur terlalu ke kanan sehingga roda ban mobil barang/*dump truck* bagian kanan terperosok ke dalam parit yang pada akhirnya mengakibatkan mobil barang/*dump truck* tersebut terbalik.

- Memperhatikan jam kerja setiap karyawan, diperbolehkan melakukan penambahan jam kerja (lembur), namun harus dalam batas-batas sesuai dengan ketentuan perundang-undangan yang berlaku.
- Mengoperasikan truk hanya untuk mengangkut kelapa sawit dan alat-alat kerja perkebunan. Untuk mengangkut penumpang harus menggunakan mobil angkutan penumpang/ orang.
- Memasang lampu penerangan secukupnya di jalan perkebunan.
- Membersihkan tumpukan material di atas ruang lalu lintas jalan.

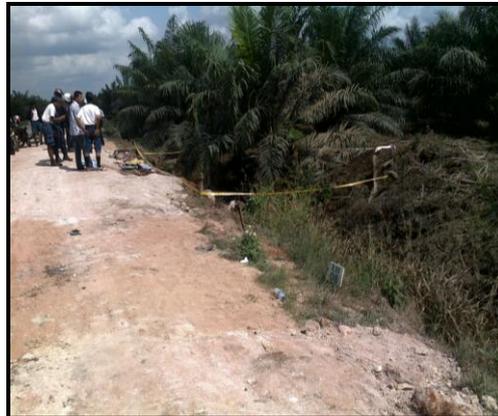
Dari hasil penelitian di lapangan, kecepatan kendaraan rendah sewaktu akan melewati gundukan agregat. Setelah melewati gundukan agregat, kendaraan truk miring ke arah kanan karena ban depan dan belakang kanan terlalu ke pinggir kanan sehingga kendaraan terperosok masuk ke dalam parit dengan secara perlahan-lahan semakin miring dan pada akhirnya terbalik dengan posisi roda berada di atas.

**Gambar 7. Lokasi tergulingnya truk**

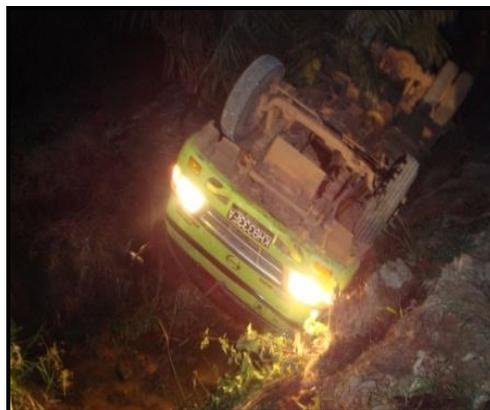
**Gambar 8. Kendaraan truk terguling dengan posisi ban di atas**
