**KOMITE
NASIONAL
KESELAMATAN
TRANSPORTASI**

**LAPORAN INVESTIGASI DAN PENELITIAN
KECELAKAAN LALU LINTAS JALAN**

**TABRAKAN ANTARA BUS JAYA UTAMA L 8985 NU
DENGAN MOBIL PENUMPANG CARRY N-1882-AV**

KAMIS, 24 SEPTEMBER 2009

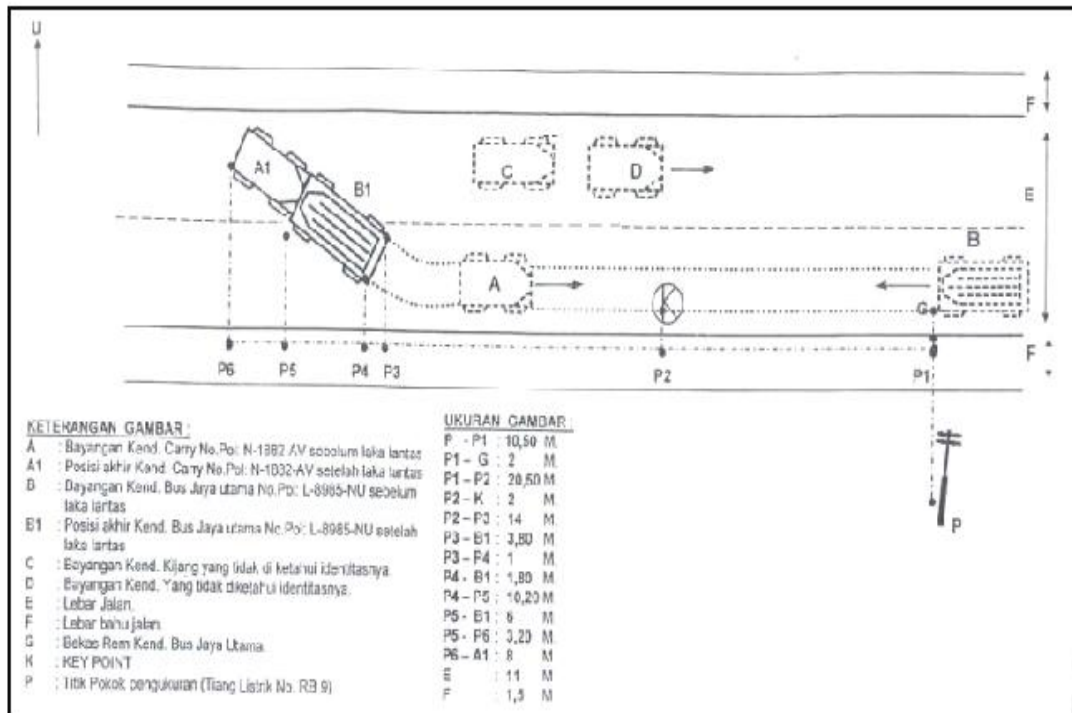
Gambar 2. Kronologis kejadian

Kamis, 24 September 2009, sekitar pukul 08.00 WIB, sebuah mobil penumpang Carry dengan nomor kendaraan N 1882 AV berangkat dari Kudus menuju Malang. Mobil penumpang Carry membawa penumpang sebanyak 6 orang. Tiba di Jalan Sukolilo Km. 45, jalur Pantura, Desa Sukolilo, Kecamatan Bancar, Kabupaten Tuban, kondisi jalan beraspal, lurus, kering. Pada saat mobil penumpang Carry hendak mendahului dua kendaraan di depannya, mobil tersebut melewati garis marka tengah (putus-putus) dan masuk ke jalur berlawanan arah. Sementara itu dari arah berlawanan meluncur mobil bus Jaya Utama dengan nomor kendaraan L 8985 NU yang membawa penumpang sebanyak 70 orang. Kecepatan mobil bus diperkirakan sekitar 80 km/jam. Pengemudi mobil bus Jaya Utama mengaku melihat mobil penumpang Carry yang masuk ke jalurnya, dan secara spontan memberi peringatan dengan menyalakan lampu utama sambil melakukan pengereman. Namun menurut pengemudi mobil bus Jaya Utama, mobil penumpang Carry tetap mengambil jalur kanan dan menambah kecepatannya (memaksakan diri) mendahului kendaraan di depannya. Pengemudi mobil bus Jaya Utama meskipun sudah melakukan pengereman, namun kendaraan tetap melaju dan tabrakan dengan posisi depan-depan (*head on collision*) tidak dapat dihindari. Peristiwa kecelakaan tersebut terjadi sekitar pukul 10.30 WIB.

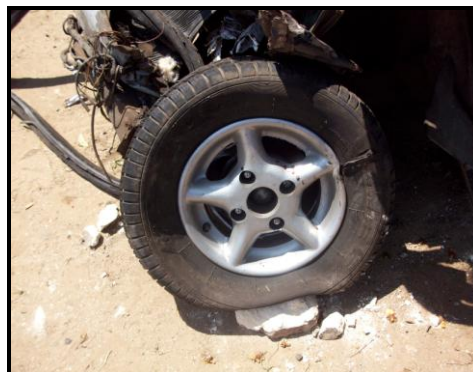
Gambar 4. Kondisi *velg* ban mobil penumpang Carry N 1882 AV

- Kondisi ban masih baik, hal ini dapat dilihat dari kedalaman alur ban lebih dari 1 mm.
- Keempat *velg* ban mobil penumpang Carry N 1882 AV menggunakan *velg* yang tidak standar.
- Pada masing-masing roda tidak diketahui ketebalan kampas remnya. Sementara pada roda belakang tidak terdapat tanda-tanda kebocoran minyak rem.

- Masing-masing roda kendaraan menggunakan *velg* yang tidak standar, namun ukuran lingkarinya masih sesuai ketentuan. Sedangkan kondisi bannya masing-masing masih cukup bagus dalam arti kedalaman alur bannya masih di atas 1 mm. Dari informasi ini diketahui bahwa kondisi ban tidak menjadi faktor penyebab kecelakaan.
- Karena bagian depan kendaraan mobil penumpang Carry mengalami kerusakan yang sangat parah, sehingga tidak dapat diketahui tanda-tanda apakah masing-masing roda depannya mengalami kebocoran minyak rem atau tidak sebelum kejadian kecelakaan. Sementara pada roda belakang kiri-kanan tidak tampak adanya kebocoran minyak rem. Kampas rem pada masing-masing roda tidak dapat diketahui ketebalannya karena **belum diijinkan oleh pihak kepolisian setempat untuk melakukan pemeriksaan secara langsung**

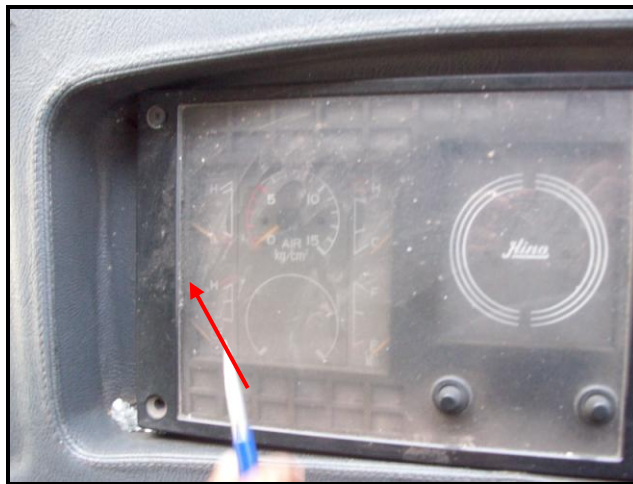
Gambar 5. Indikator rem angin mobil bus Jaya Utama L 8985 NU

- Kondisi ban masih baik, hal ini dapat dilihat dari kedalaman alur ban lebih dari 1 mm.
- Sistem pengereman pada mobil bus ini menggunakan sistem rem angin.
- Indikator rem angin mobil bus Jaya Utama L 8985 NU menunjukkan angka 0 yang mengindikasikan tabung rem angin dalam keadaan kosong.
- Pada masing-masing roda diketahui memiliki ketebalan kampas rem yang masih memadai dan tidak terdapat tanda-tanda kebocoran minyak rem.

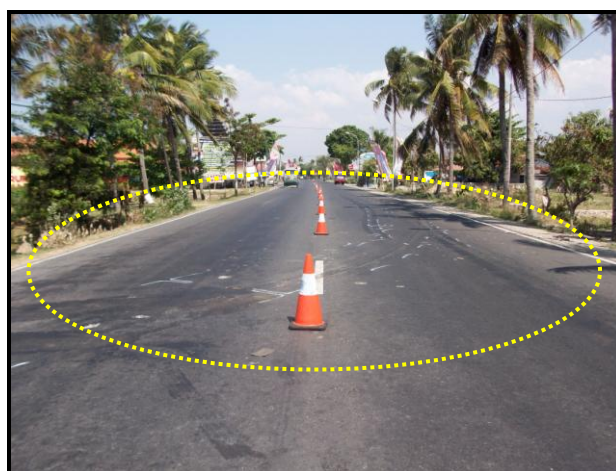
Gambar 6. Jejak pengereman mobil bus Jaya Utama

- Jejak pengereman mobil bus Jaya Utama L 8985 NU terlihat sangat jelas di lokasi kejadian sementara jejak pengereman mobil penumpang Carry tidak tampak.

- b. Pengemudi mobil bus Jaya Utama L 8985 NU
 - Pengemudi bus Jaya Utama mengemudikan kendaraannya pada jalur yang benar.
 - Pengemudi bus Jaya Utama karena merasa mengemudikan pada jalur yang benar maka ia memacu kendaraannya dengan kecepatan yang tinggi (menurut pengakuan yang bersangkutan sekitar 80 km/jam). Sementara kecepatan maksimum pada jalan tersebut menurut ketentuan peraturan perundang-undangan adalah 100 km/jam (pasal 80 PP No. 43 Tahun 1993).
 - Pengemudi bus Jaya Utama menyadari adanya kendaraan mobil penumpang Carry yang secara tiba-tiba masuk ke dalam jalur yang dilaluinya dari arah berlawanan dan melakukan respon dengan memberikan sinyal lampu utama dan mengurangi kecepatan kendaraannya.
 - Pengemudi bus Jaya Utama telah melakukan upaya pengereman untuk menghindari terjadinya tabrakan, hal ini diketahui dari adanya jejak pengereman mobil bus sepanjang 20 meter.

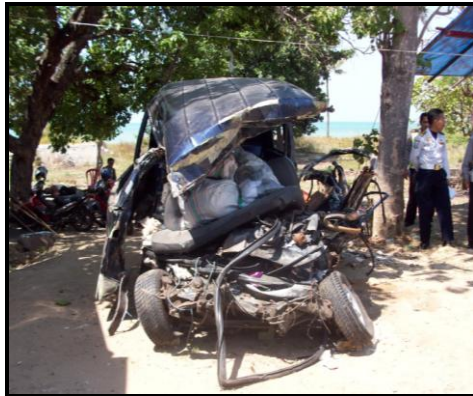
Kerusakan pada mobil penumpang Carry N 1882 AV:

Gambar 7. Kondisi kendaraan bagian depan Gambar 8. Kondisi kendaraan bagian sebelah kiri

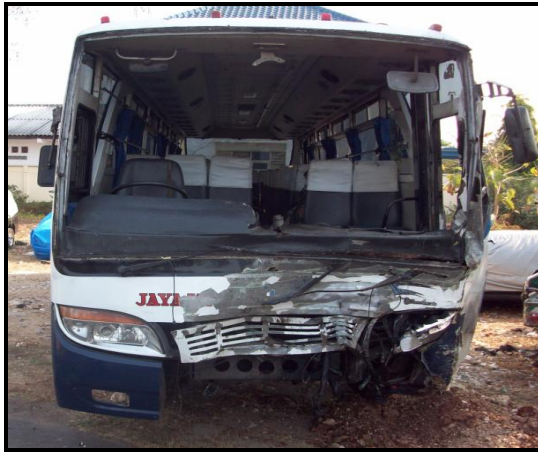
Gambar 11. Kondisi kendaraan bagian depan

Kerusakan pada mobil bus Jaya Utama L 8985 NU:

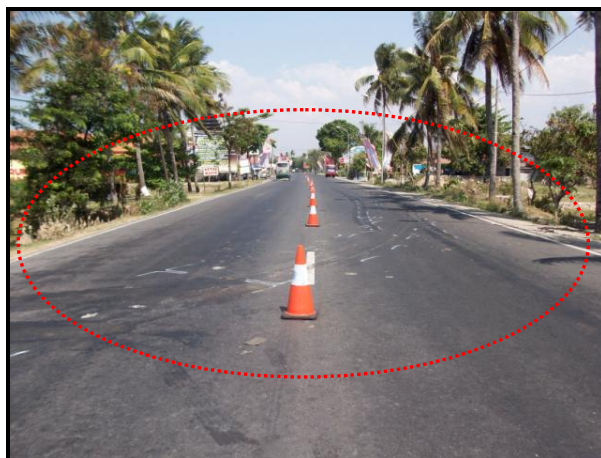
Gambar 15. Jejak pengereman mobil bus Jaya Utama

Dari hasil pengukuran panjang jarak pengereman (bekas ban) pada tempat lokasi kejadian, diperoleh data sebagai berikut :

S = Jarak pengereman = 20 meter
(panjang bekas ban mulai dari saat mengerem sampai mobil bus berhenti).

Jadi kecepatan mobil bus pada saat menabrak mobil Suzuki Carry adalah: **50,76 km/jam**

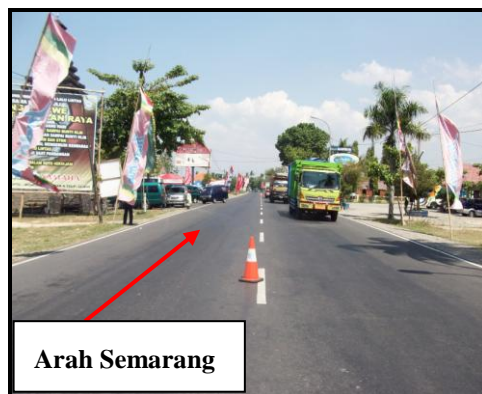
Gambar 16. Kondisi jalan arah Semarang

- Fasilitas perlengkapan jalan (rambu, marka dan perlengkapan jalan lainnya) : Di sekitar lokasi kejadian radius 1 Km tidak dilengkapi dengan rambu lalu lintas. Padahal di lokasi kejadian merupakan jalan arteri dengan volume lalu lintas rendah, kondisi ini akan menyebabkan pengemudi akan memacu kendaraannya dengan kecepatan tinggi sehingga akan meningkatkan resiko kecelakaan. Untuk itu disekitar lokasi diperlukan rambu antara lain rambu batas kecepatan dan rambu hati-hati. Sementara untuk marka jalan sudah ada yang terdiri dari marka jalan berupa marka tengah (garis putus-putus) dan tepi berupa garis utuh namun sebagian sudah pudar. Pada kondisi perilaku pengemudi yang memacu kendaraannya dengan kecepatan tinggi biasanya penggunaan marka jalan saja menjadi kurang efektif karena memberikan

kecenderungan pengemudi menganggap semua jalur dapat dilalui dengan kecepatan tinggi.

- Melengkapi rambu peringatan (hati-hati), batas kecepatan dan pita pengaduh pada lokasi jalan yang statis dan monoton yang sering menimbulkan kecelakaan, terutama pada lokasi kejadian tersebut;
- Melakukan koordinasi dengan Dinas Perhubungan Kabupaten Tuban sehubungan dengan penempatan lokasi alat perlengkapan jalan agar dapat lebih efektif dalam meningkatkan keselamatan lalu lintas jalan.
