**KNKT-09-09-08-01**

**LAPORAN INVESTIGASI DAN PENELITIAN  
KECELAKAAN LALU LINTAS JALAN**

**MOBIL BUS PARAHYANGAN B-7123-YK  
MENABRAK MOBIL SEDAN TIMOR D-1316-TC DAN  
TERGULING**

**TURUNAN EMEN, DESA CICENANG, KECAMATAN JALAN  
CAGAK KABUPATEN SUBANG, JAWA BARAT**

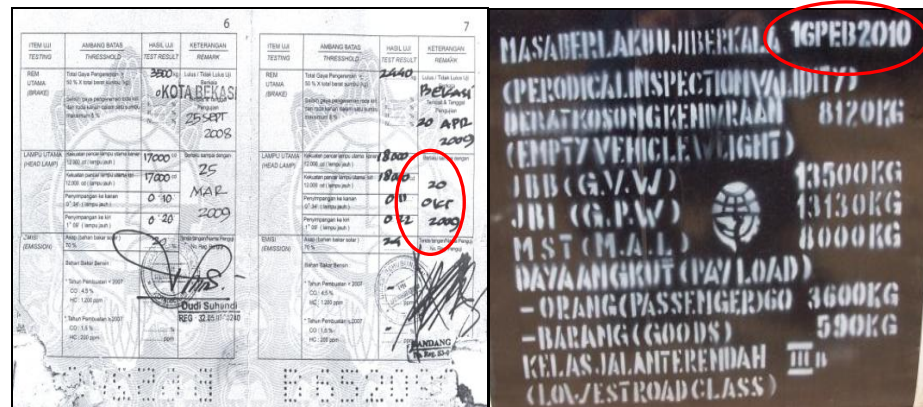
Dari hasil penelitian yang dilakukan diketahui bahwa secara administrasi Mobil bus Parahyangan B 7123 YK masa uji berkalanya masih berlaku (sampai dengan tanggal 20 Oktober 2009), namun terdapat perbedaan masa berlaku uji kendaraan antara yang tertera di buku uji dengan plat samping/tanda samping yang tertera pada badan mobil bus tersebut, yaitu : masa uji berlaku sampai dengan 16 Februari 2010.

Gambar 2. Adanya perbedaan antara masa berlaku uji di buku kir dengan tanda samping di badan mobil bus

- Masa Uji Berkala : Masa uji berkala mobil bus B 7123 YK berdasarkan buku uji berlaku sampai dengan 20 Oktober 2009, hal ini berarti bahwa pengoperasian mobil bus tersebut masih dalam kondisi laik jalan. Sementara masa berlaku uji berkala berdasarkan catatan pada Badan Kendaraan berlaku sampai dengan 16 Februari 2010. Dalam hal ini terdapat perbedaan penulisan berlakunya masa uji kendaran tersebut yang menunjukkan adanya ketidak-sinkronan dalam proses uji berkala tersebut.

Secara ketat dan cermat melakukan pembinaan dan pengawasan terhadap pelaksanaan pengujian berkala kendaraan bermotor, khususnya untuk kendaraan angkutan umum. Mengingat dalam kasus ini terjadi penyimpangan/kesalahan yaitu penulisan masa berlaku uji berkala, terdapat perbedaan penulisan antara yang tertera di dalam buku uji dengan yang ada di plat samping/tanda pada *body* kendaraan mobil bus

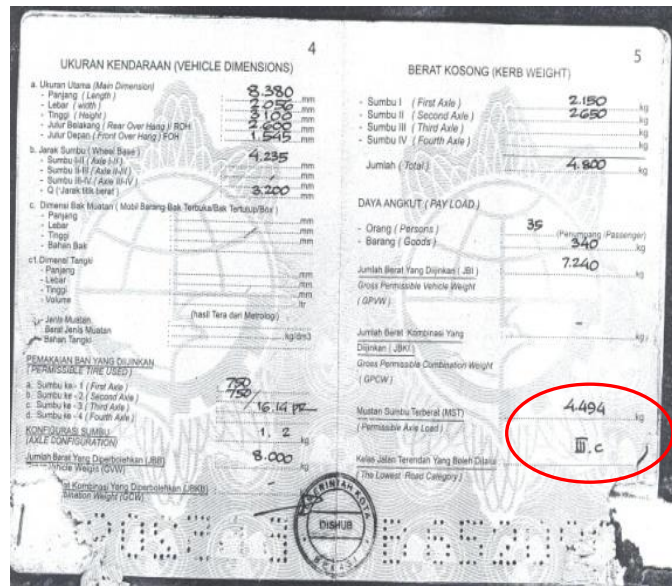
Gambar 3. Buku kir mobil bus Parahyangan B 7123 YK

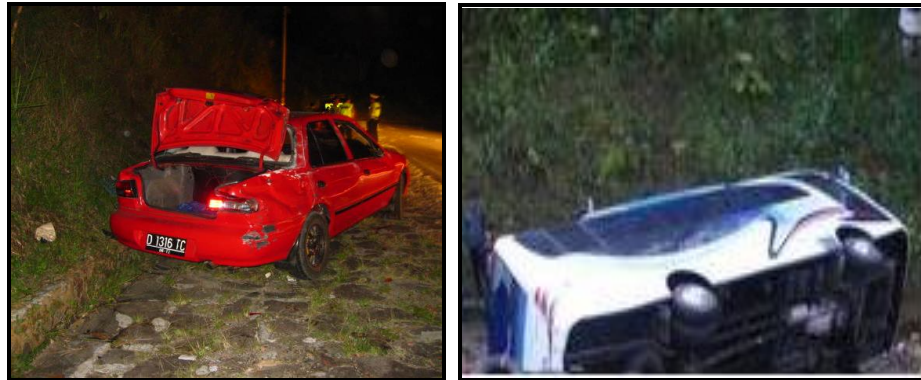
Gambar 4. Kondisi kedua kendaraan saat pertama terjadinya kecelakaan

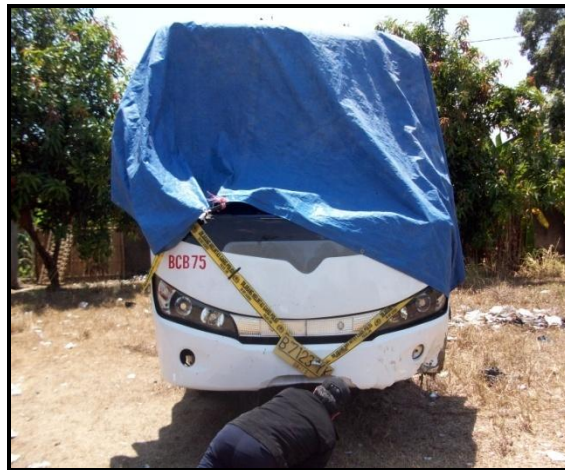
Gambar 5. Kondisi bagian depan mobil bus Parahyangan

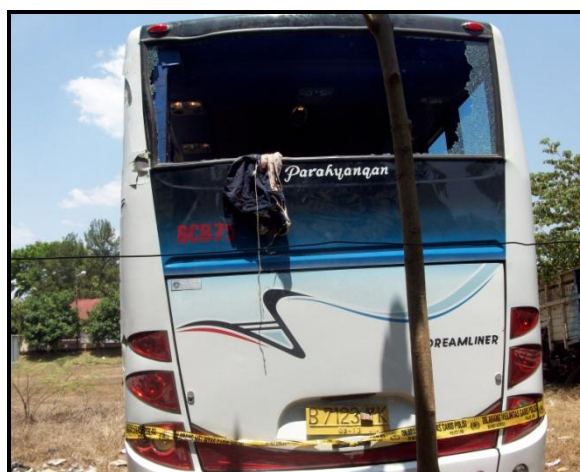
Gambar 6. Kondisi bagian belakang mobil bus

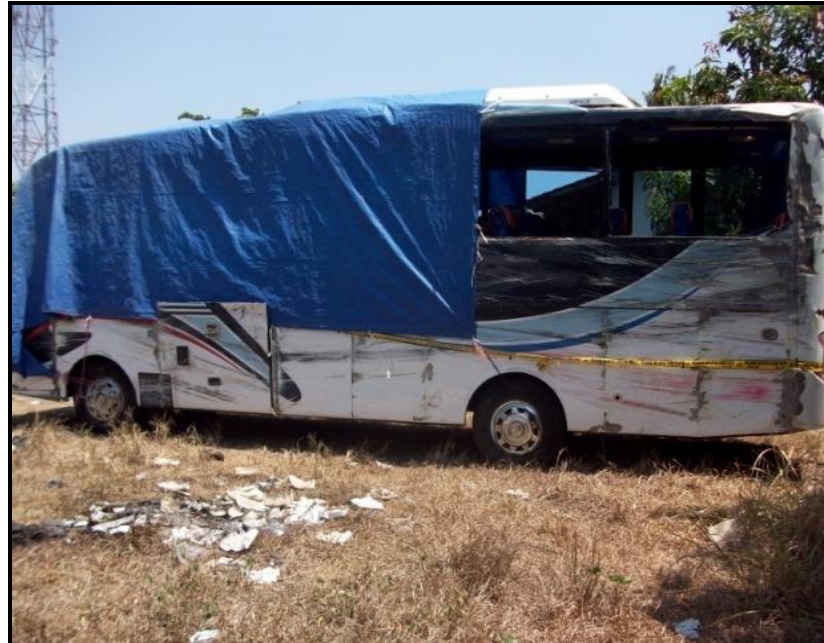
**Gambar 7. Kondisi bagian sebelah kiri mobil Bus Parahyangan**

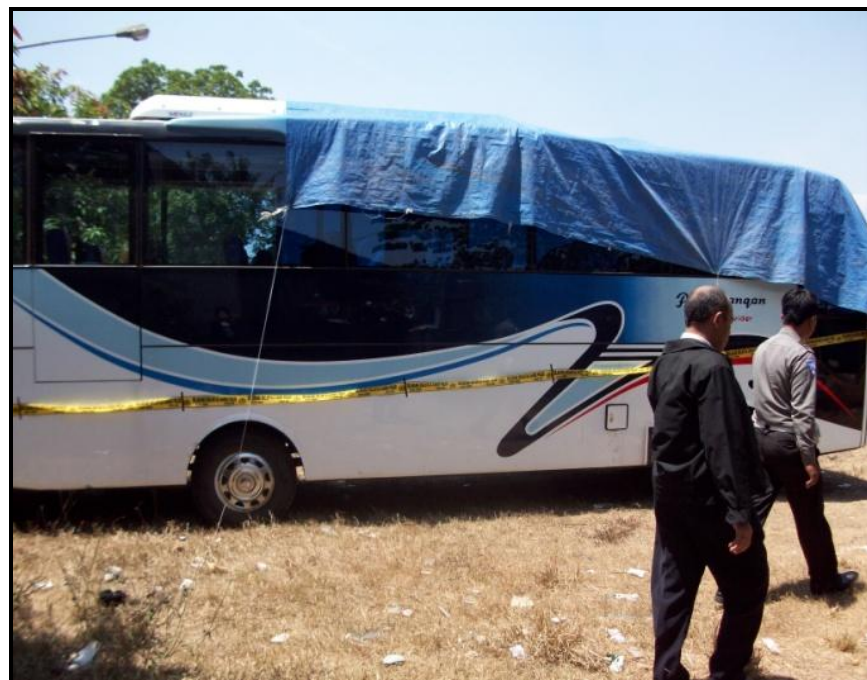
**Gambar 8. Kondisi bagian sebelah kanan mobil**

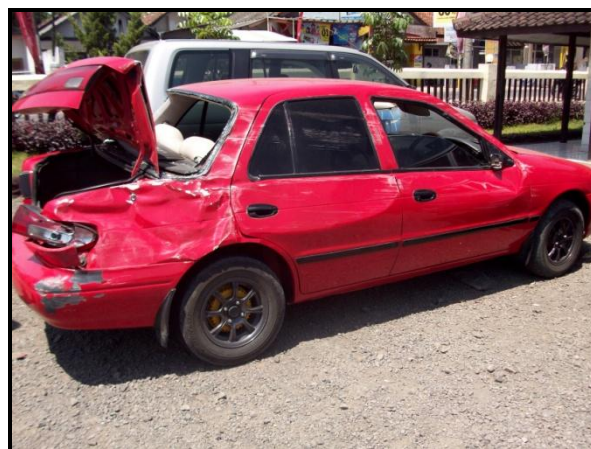
**Gambar 11. Kondisi bagian sebelah kanan sedan Timor**

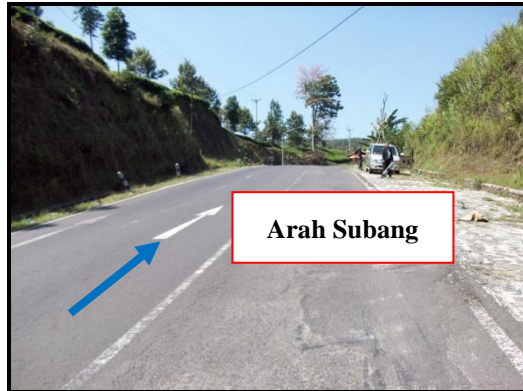
- Keadaan Geometrik Jalan : Jalan Raya Lembang – Ciater, Subang adalah jalan arteri primer dengan status jalan Nasional dengan lebar jalan 8,5 meter, lebar bahu jalan 3,4 meter arah Subang dan 1,6 meter arah Bandung. Geometrik jalan pada jalan Raya Ciater, Subang adalah jalan menanjak dan menurun serta menikung. Hal ini sering memberikan kesulitan tersendiri bagi para pengemudi. Apalagi bagi pengemudi yang tingkat konsentrasinya mengalami kelelahan.

- Fasilitas perlengkapan jalan (rambu, marka dan perlengkapan jalan lainnya) : Terdapat marka tengah dengan garis utuh mulai dari titik jalan pintu keluar Tangkuban Perahu ke arah Subang hingga ke bawah/lokasi terjadinya kecelakaan, namun kondisinya kurang jelas. Sementara untuk rambu-rambu lalu lintas seperti rambu peringatan, rambu batas kecepatan maksimum maupun papan himbauan sangat kurang. Ditinjau dari aspek keselamatan fasilitas perlengkapan jalan lainnya untuk kondisi ruas jalan Lembang – Ciater, Subang pada lokasi terjadinya kecelakaan masih jauh dari mencukupi.

Gambar 12. Kondisi jalan arah Subang

Melengkapi rambu-rambu peringatan, rambu himbauan, pita penggaduh dan kaca cembung pada jalan-jalan yang menanjak, menurun, tikungan tajam serta tempat-tempat yang sering terjadi kecelakaan lalu lintas.

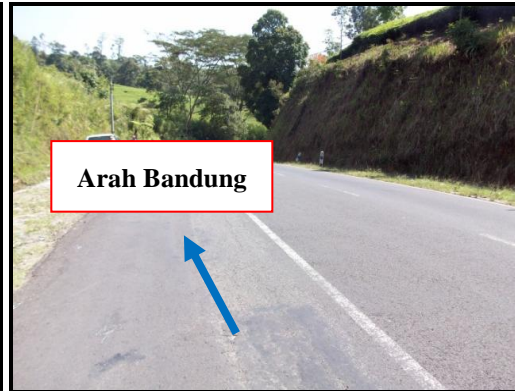
Gambar 13. Kondisi jalan arah Bandung

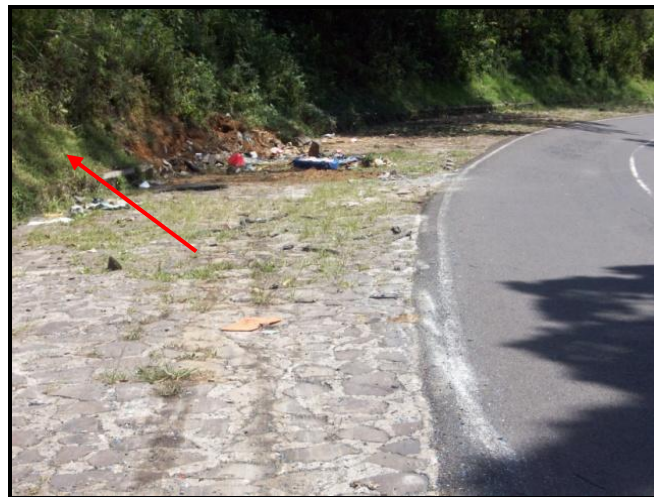
Gambar 14. Lereng bukit yang ditabrak oleh mobil bus

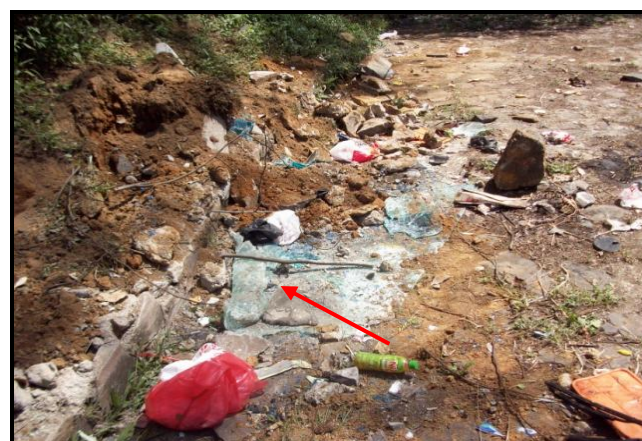
Gambar 15. Serpihan kaca mobil bus yang hancur
