FINAL
KNKT-09-11-09-01

**LAPORAN HASIL INVESTIGASI DAN PENELITIAN
KECELAKAAN LALU LINTAS JALAN**

**TABRAKAN ANTARA BUS MEDALI MAS DENGAN
TRUK GANDENG**

**JALAN RAYA DESA SUCOREJO KECAMATAN JENU KABUPATEN
TUBAN, JAWA TIMUR**

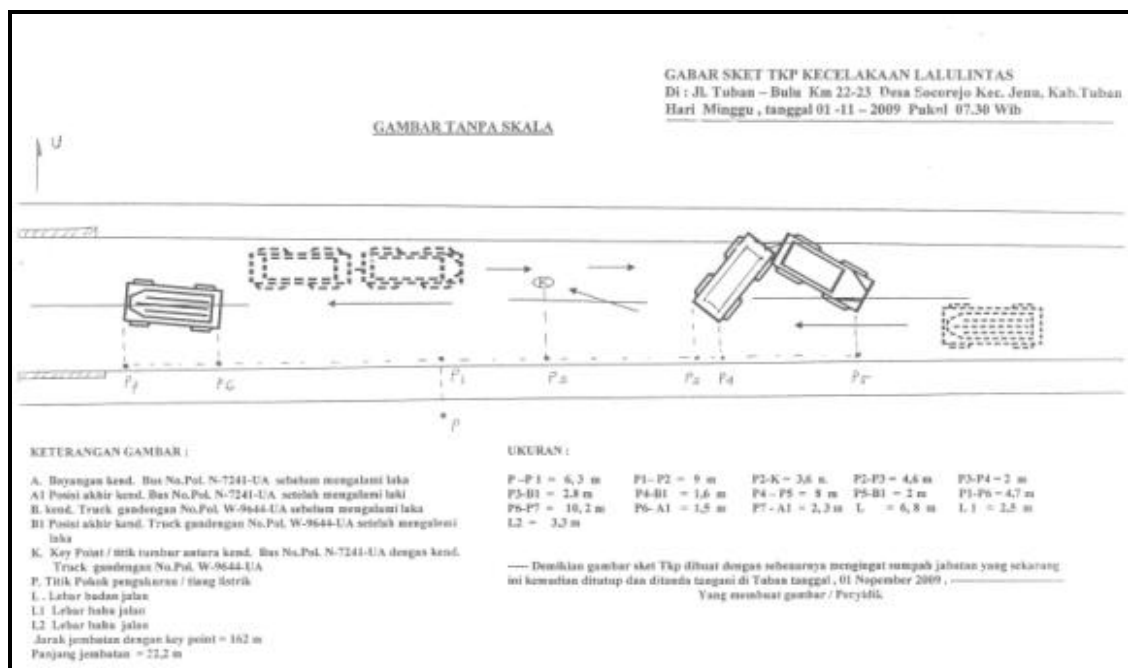
Minggu, 1 November 2009, rangkaian mobil barang yang terdiri dari mobil penarik beserta kereta gandengan dengan nomor kendaraan W 9644 UA milik PT. Varia Usaha bermuatan semen (815 sak dengan berat per sak = 40 kg) meluncur dari arah Semarang menuju Tuban dengan kecepatan relatif rendah. Dari arah berlawanan (dari arah Tuban menuju Semarang) mobil bus Pariwisata PO Medali Mas nomor kendaraan N 7241 UA dengan tujuan Ziaroh Walisongo (dari Paiton Probolinggo) meluncur dengan kecepatan sedang. Tiba-tiba terjadi benturan keras antara mobil bus N 7241 UA dengan bodi truk gandeng W 9644 UA yang disertai dengan ledakan keras. Pergesekan bodi mobil bus dengan kereta gandeng mengakibatkan bagian depan kanan rusak parah dan bodi bagian samping kanan robek terkelupas. Kereta gandeng kehilangan keseimbangan dan terguling ke arah kanan sedangkan kendaraan penarik terguling ke arah kiri.

Gambar 2. Kronologis kejadian

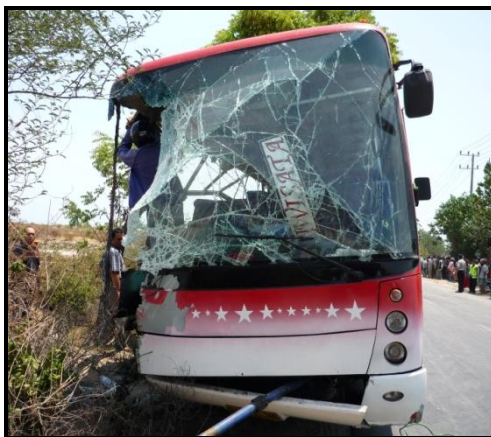
- Setelah terjadi tabrakan, kendaraan mobil barang terbalik dengan muatan semen tertumpah ke jalan, dengan kerusakan yang sangat parah yang dialami kereta gandengan sementara mobil bus mengalami kerusakan yang sangat parah dari mulai bagian depan sebelah kanan sampai dengan bagian belakang kurang lebih $\frac{3}{4}$ bagian panjang bus;

Gambar 3. Kondisi bagian depan mobil bus

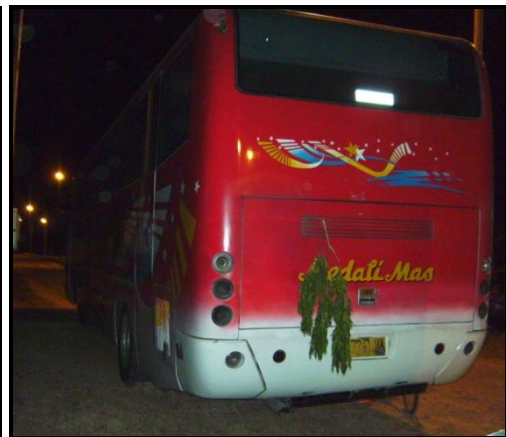
Gambar 4. Kondisi bagian belakang mobil bus

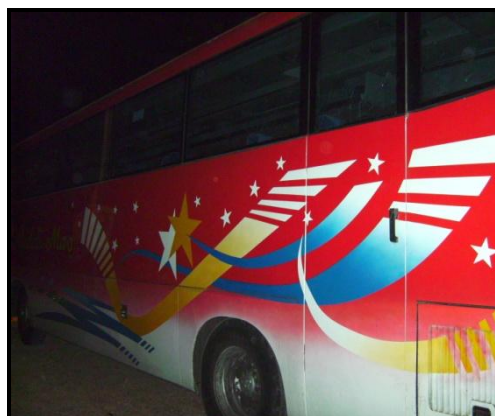
Gambar 5. Kondisi bagian sebelah kiri mobil bus

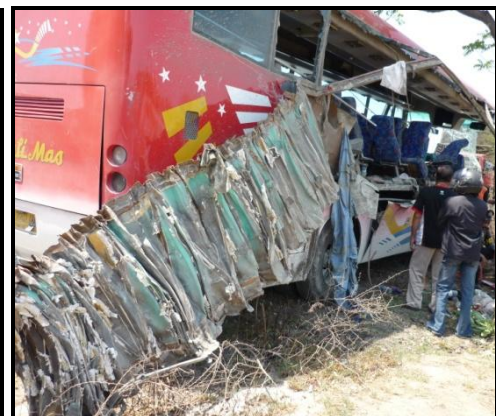
Gambar 6. Kondisi bagian sebelah kanan mobil bus

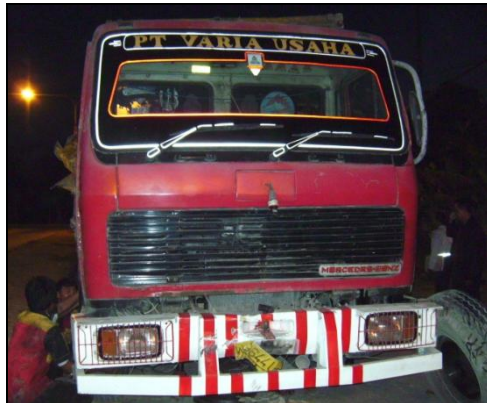
Gambar 7. Kondisi bagian depan mobil barang

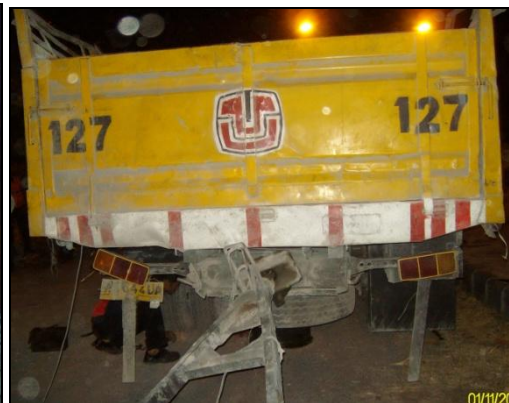
Gambar 8. Kondisi bagian belakang mobil barang

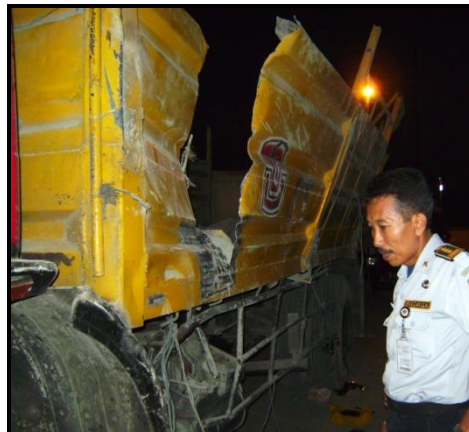
Gambar 9. Kondisi bagian sebelah kiri mobil barang

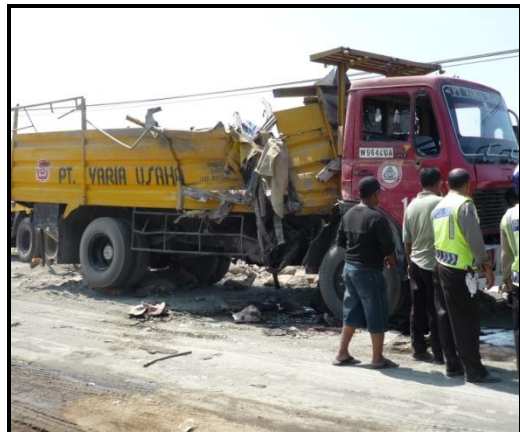
Gambar 10. Kondisi bagian sebelah kanan mobil barang

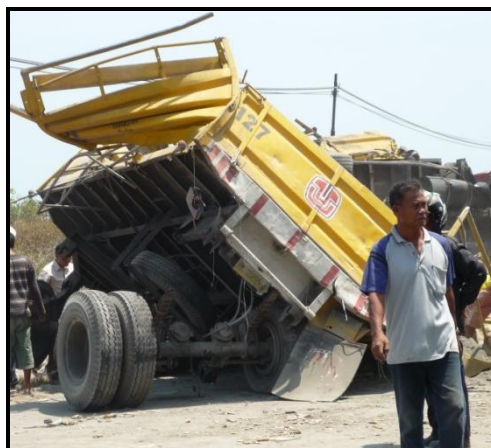
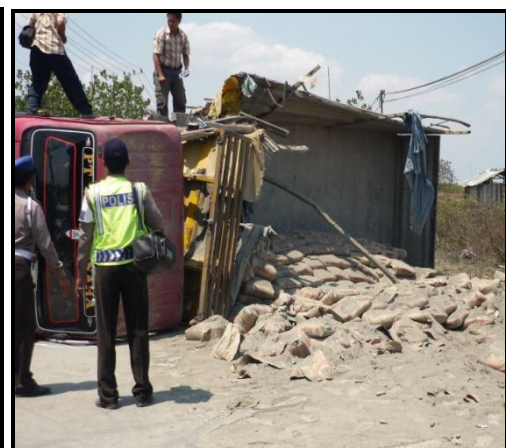
Tergulingnya kendaraan penarik ke arah kiri dan kereta gandeng ke arah kanan/ke badan jalan mengakibatkan *bos draw bar*/segitiga penarik sebelah kanan lepas dari landasan kereta gandeng dan segitiga penarik sebelah kiri mengalami robek. Peristiwa kecelakaan terjadi sekitar pukul 07.45.

Gambar 11. Posisi akhir mobil barang setelah terjadinya kecelakaan

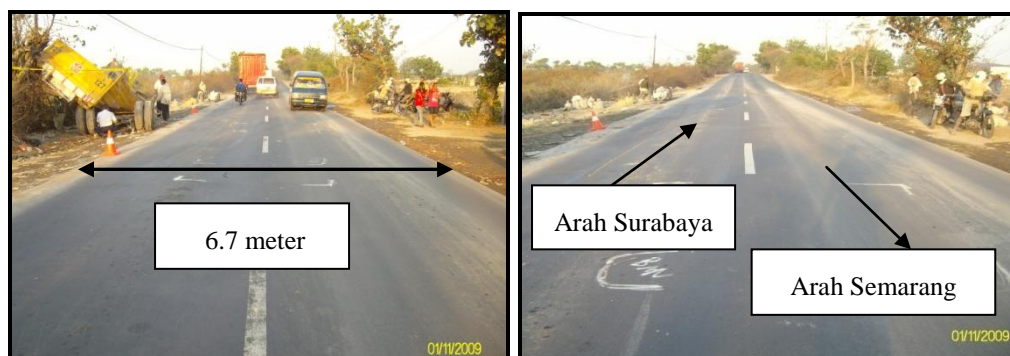
- Keadaan Geometrik Jalan : Geometrik jalan pada lokasi terjadinya kecelakaan merupakan jalan datar dengan aligmen vertikal 0° , sedangkan aligmen horisontal = Arc.tangen. 2%, Lebar jalan = 6,70 meter dan lebar bahu jalan tidak beraspal sisi utara = 3,40 meter dan sisi selatan = 3,00 meter.
Kondisi jalan tersebut untuk saat ini sudah kurang memenuhi persyaratan, mengingat bahwa frekuensi lalu lintasnya cukup tinggi. Kendaraan dengan berbagai ukuran termasuk juga kendaraan-kendaraan berat yang melintas sehingga rawan terjadinya kecelakaan. Demikian juga di beberapa bagian ruas jalan selisih ketinggian antara bahu jalan dengan permukaan tinggi jalan cukup besar sekitar 10-15 cm sehingga jika terjadi papasan maka mobil berat tidak bersedia untuk menepi atau miring karena kendaraan tersebut dapat terbalik.

- Fasilitas perlengkapan jalan (rambu, marka dan perlengkapan jalan lainnya) : Di sekitar lokasi kejadian radius 1 Km tidak dilengkapi dengan rambu lalu lintas. Artinya rambu lalu lintas di ruas

jalan ini sangat kurang. Sementara untuk marka jalan sudah ada yang terdiri dari marka jalan berupa marka tengah (garis putus-putus) dan masih jelas.

Gambar 12. Kondisi jalan Semarang – Sucorejo, Tuban

- Melaksanakan rekomendasi segera berupa pemasangan fasilitas kelengkapan jalan yang memadai, antara lain menambah rambu peringatan; menambah jumlah garis pita penghaduh untuk menyadarkan pengemudi agar mengurangi kecepatan.
- Memperketat pengawasan angkutan barang (mengoptimalkan pengoperasian jembatan timbang dan mengembalikan fungsi jembatan timbang sebagaimana maksud dan tujuan diselenggarakannya penimbangan kendaraan bermotor, khususnya mobil barang).

Memperbaiki kondisi jalan, baik lebar maupun meningkatkan kondisi dan kemampuan bahu jalan pada ruas Jalan Sucorejo, Kecamatan Jenu, Kabupaten Tuban sesuai dengan standar keselamatan serta menambah median permanen.
