KNKT-10-02-01-01

**LAPORAN INVESTIGASI DAN PENELITIAN KECELAKAAN
LALU LINTAS JALAN**

**MELIBATKAN MOBIL BARANG KERETA TEMPELAN
L-9806-UD, MOBIL BARANG (PICK UP) N-8413-TC,
MOBIL PENUMPANG L-1935-GW, SEPEDA MOTOR
N-4763-VG DAN SEPEDA MOTOR W-6129-RU**

**DI RUAS JALAN PANDAAN – PRIGEN DESA GAMBIRAN KEC. PRIGEN
KABUPATEN PASURUAN, JAWA TIMUR**

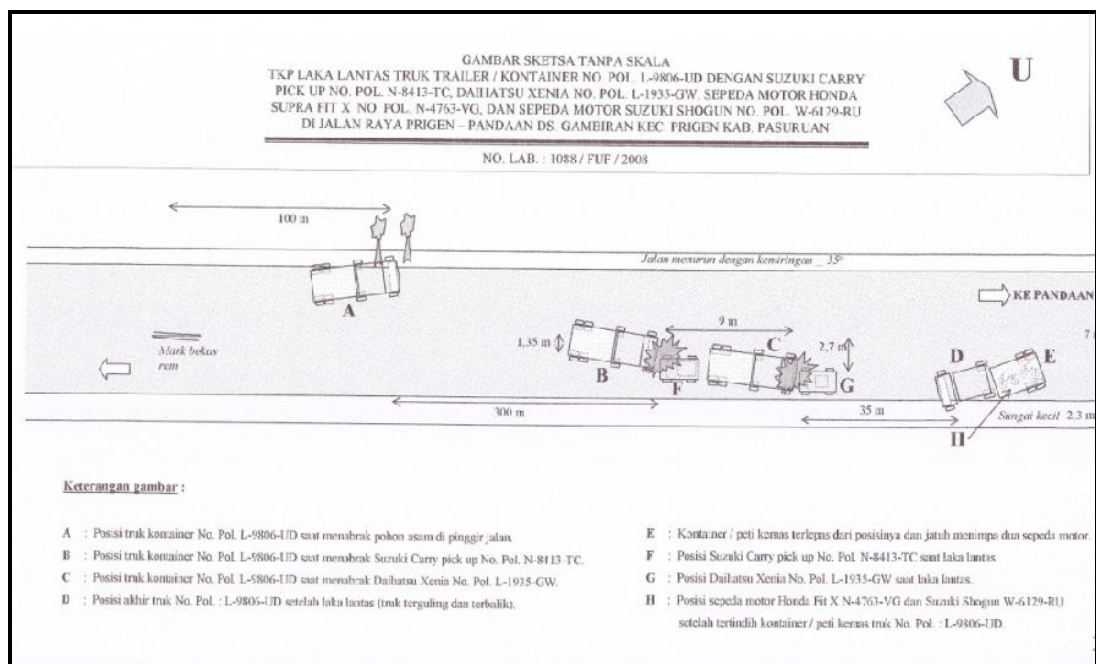
Gambar 2. Sketsa Kejadian Kecelakaan

Kendaraan melewati marka tengah dan pada saat bersamaan dari arah berlawanan (dari arah Surabaya menuju Prigen) meluncur mobil barang *pick-up* nomor kendaraan N 8413 TC dan di belakangnya meluncur mobil penumpang Daihatsu Xenia nomor kendaraan L 1935 GW. Mobil barang kereta tempelan secara beruntun menabrak kedua kendaraan yang meluncur dari arah berlawanan.

Tabrakan mengakibatkan mobil barang *pick-up* rusak berat dan mobil penumpang Daihatsu Xenia terlempar sejauh 12 meter ke arah kiri (arah Tretes) keluar jalan dan jatuh pada lahan dengan ketinggian sekitar 2 (dua) meter dari permukaan jalan. Sementara mobil barang kereta tempelan masih tetap meluncur kemudian terguling dan menimpa 2 (dua) buah sepeda motor yang sedang melaju dari arah berlawanan.

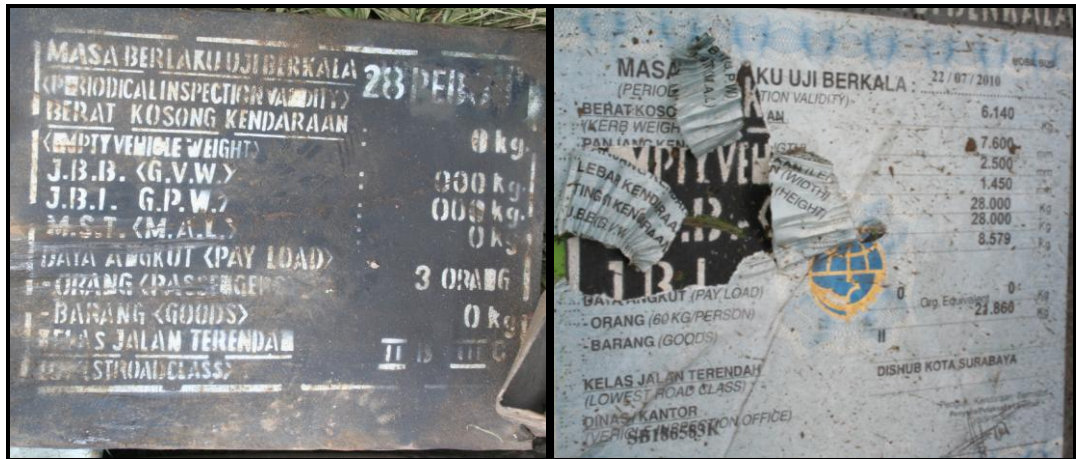
Tanda samping pada mobil barang yang menunjukkan masa berlaku uji berkala berupa stiker/tempelan.

Gambar 3. Tanda samping pada mobil barang L 9806 UD

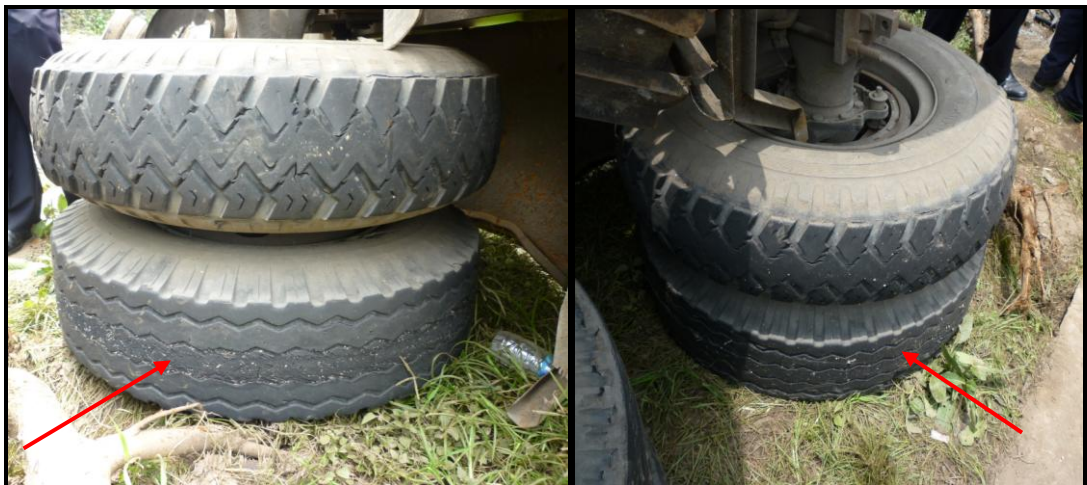
Penggunaan ban pada kereta tempel tidak dalam kapasitas dan kembang ban yang seragam dan beberapa ban yang digunakan merupakan ban hasil vulkanisir (lihat gambar di bawah sebelah kanan).

Gambar 4. Kondisi ban kereta tempel L 9806 UD tidak dalam kapasitas dan kembang ban yang seragam

Hasil pemeriksaan fisik kondisi ban kendaraan tersebut : Ban yang dipergunakan pada kereta tempelan tidak semuanya sama, baik kekuatan maupun pola alur bannya dan beberapa ban yang digunakan adalah ban vulkanisir. Perbedaan pola alur ban pada kereta tempelan akan berpengaruh secara signifikan terhadap daya cengkram roda terhadap permukaan jalan, terlebih pada saat kejadian kondisi hujan. Penggunaan ban vulkanisir secara teknis diperbolehkan sepanjang proses vulkanisir secara sempurna sesuai prosedur vulkanisir yang dipersyaratkan dan pemakaian ban vulkanisir tidak untuk roda depan.

- Melakukan pembinaan kepada para pengemudi kendaraan mengenai pengoperasian kendaraan yang benar sesuai aturan dan pengenalan sebelumnya terhadap medan rute yang akan dilalui.
- Melakukan pembukuan/pencatatan terhadap setiap pengoperasian kendaraan oleh pengemudi, perawatan kendaraan secara rutin dan berkala sehingga kondisi teknis laik jalan kendaraan dapat selalu terpenuhi.

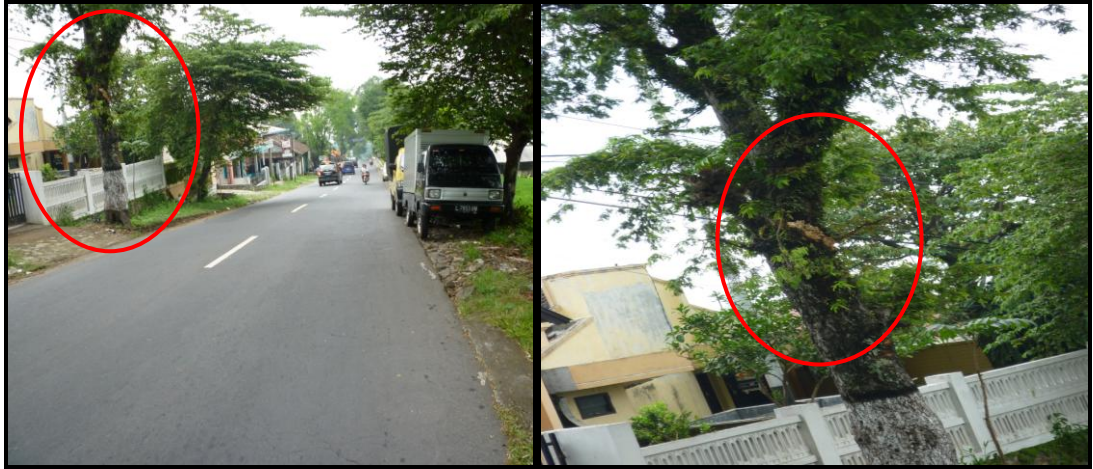
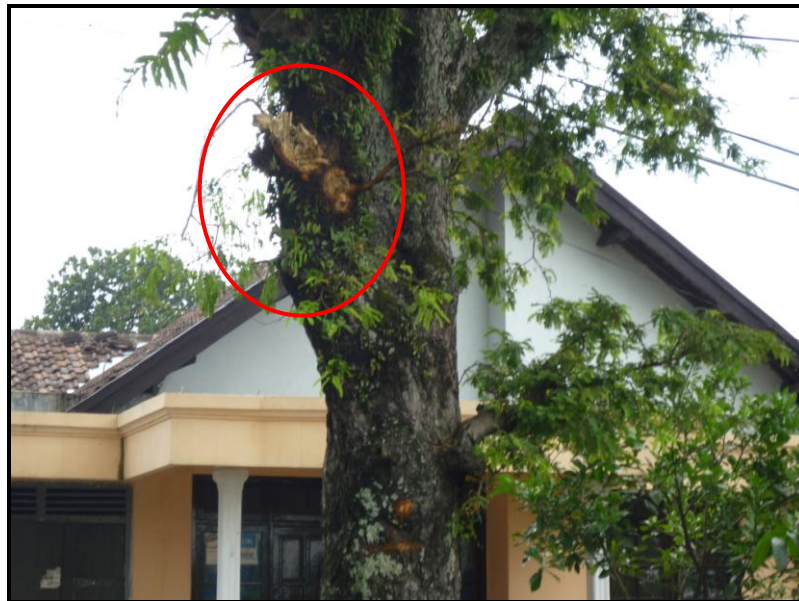
Gambar 5. Keadaan pohon yang diserempet oleh mobil barang L 9806 UD

Oleh karena itu yang bersangkutan mencoba memindahkan gigi persneling dari dua ke satu dengan harapan kendaraan tersebut dapat berkurang kecepatannya. Karena kendaraan tersebut masih melaju dengan kecepatan cukup tinggi, maka pengemudi berusaha untuk menghentikan kendaraannya dengan cara membenturkan kendaraannya pada bagian samping kontainer sebelah kiri atas ke pohon asam yang berada di pinggir jalan. Tim investigasi dan penelitian menemukan jejak pengereman ban belakang sebelah kanan melewati marka tengah pada jarak 300 meter sebelum titik tabrakan pertama.

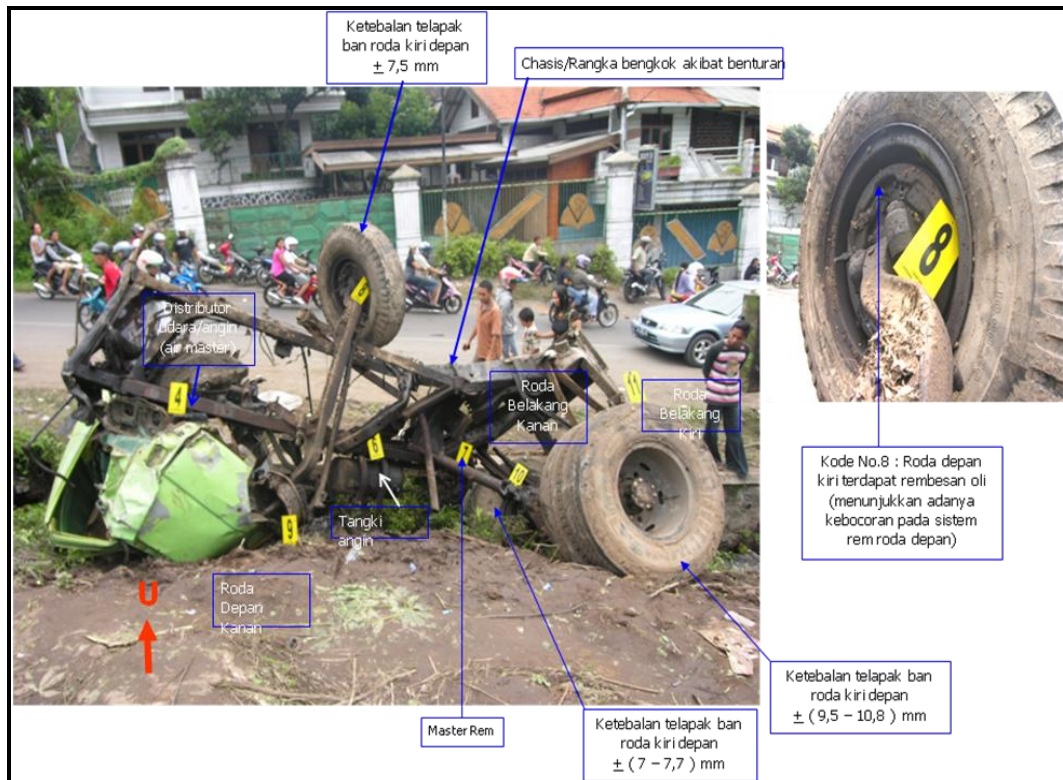
- Hasil pemeriksaan kondisi ball joint pada sistem suspensi mobil penarik : Kondisi *ball joint* dalam keadaan kering, karat berat dan tidak berpelumas sehingga menimbulkan efek meredam kejutan yang tidak sempurna dan juga berpengaruh terhadap stabilitas kendaraan.

- Hasil pemeriksaan kondisi dan tie-rod end pada sistem suspensi mobil penarik : Kondisi *tie-rod end* dalam keadaan kering, karat berat dan tidak berpelumas sehingga menimbulkan efek berat dalam sistem pengendalian.

Gambar 6. Kondisi Mobil Penarik (*tractor head*)

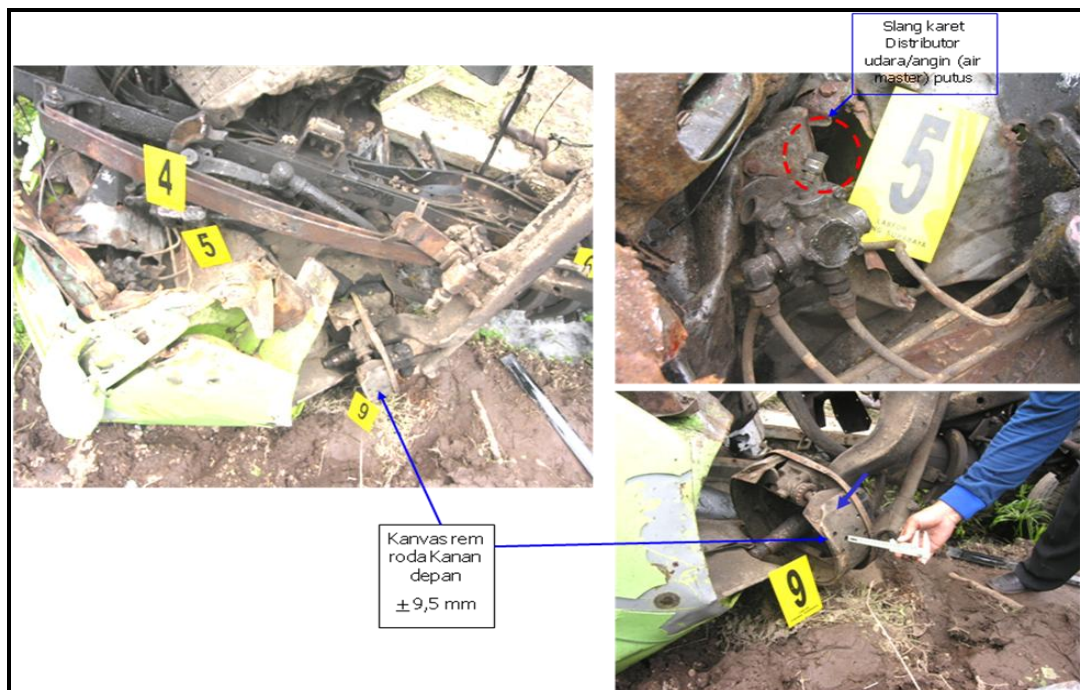
-
- Hasil pemeriksaan fisik kondisi rem kendaraan mobil penarik (*tractor head*) : Kondisi kampas rem dalam keadaan baik, ketebalannya masih memenuhi persyaratan. Sesuai hasil pengukuran ketebalannya berkisar antara 7-10 mm. Demikian juga tidak ditemukan adanya kebocoran minyak rem, baik pada *wheel master cylinder* maupun pada selang minyak rem. Artinya apabila kendaraan dikendarai dan dikemudikan sesuai dengan petunjuk pengoperasiannya, maka rem tersebut dapat berfungsi dengan baik.

Gambar 7. Kondisi kanvas rem *Tractor head*

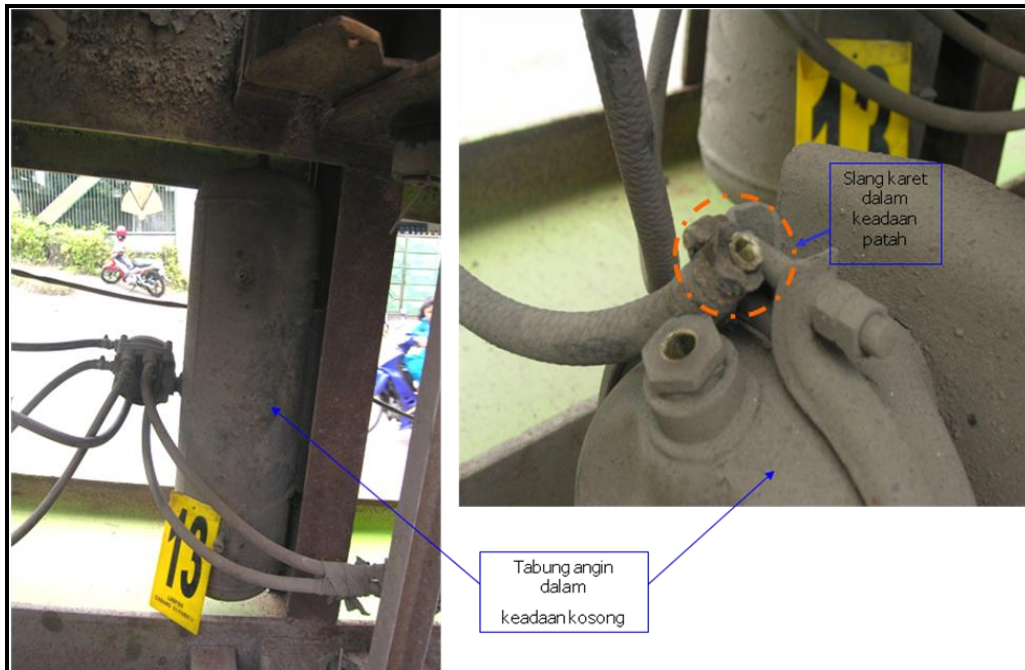
- Hasil pemeriksaan fisik brake booster dan tabung angin : Pada saat tim melakukan investigasi, 2 (dua) komponen yaitu brake booster dan tabung angin sudah dalam keadaan kosong (diambil oleh Puslabfor Polda Jatim) untuk kepentingan pemeriksaan.

Gambar 8. Kondisi tabung angin *Tractor head*

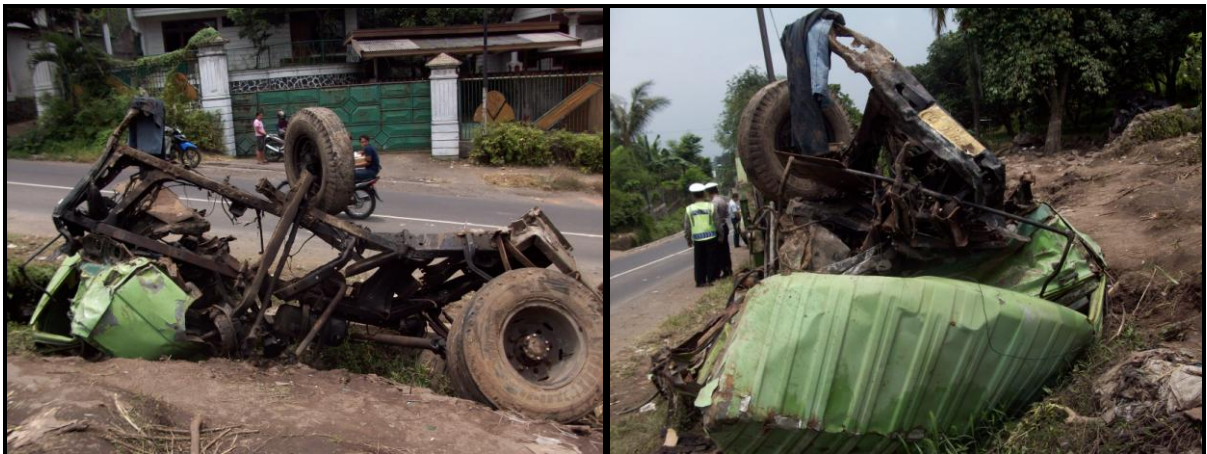
Gambar 9. Kondisi akhir *tractor head* L 9806 UD

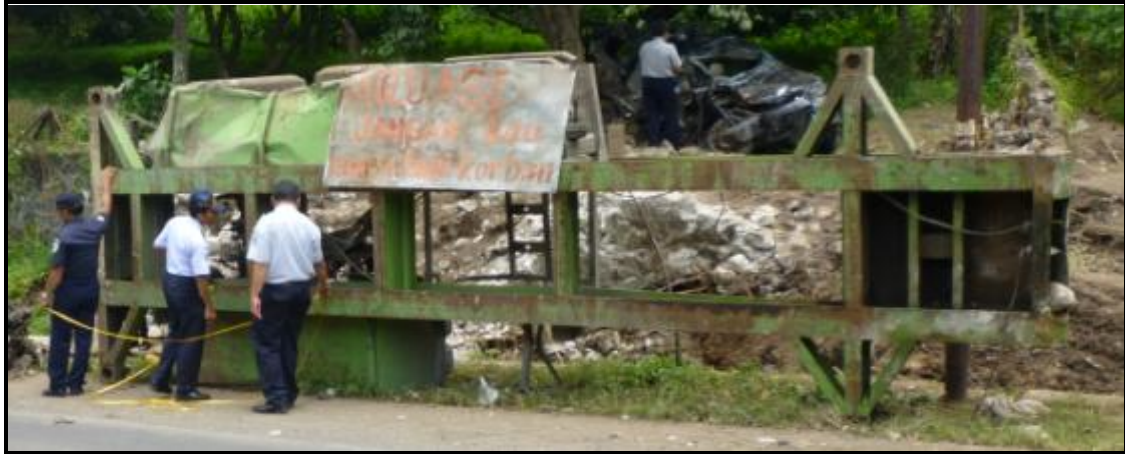
Gambar 10. Rangka kereta tempelan L 9806 UD

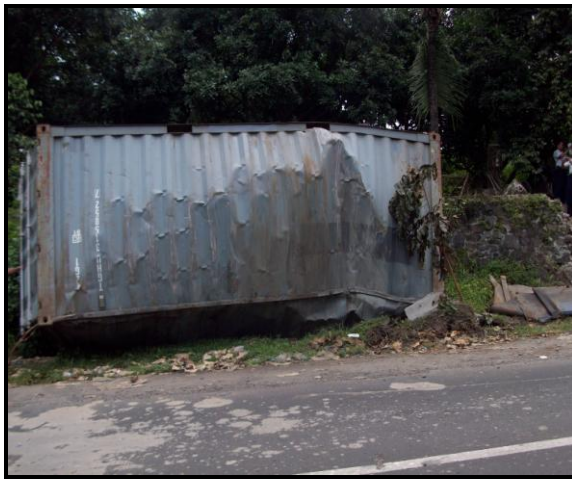
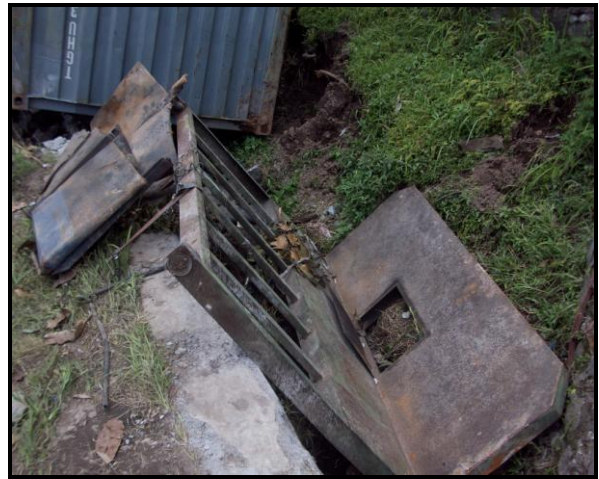
Gambar 11. Kondisi peti kemas (*container*) yang diangkut mobil barang kereta tempelan L 9806 UD

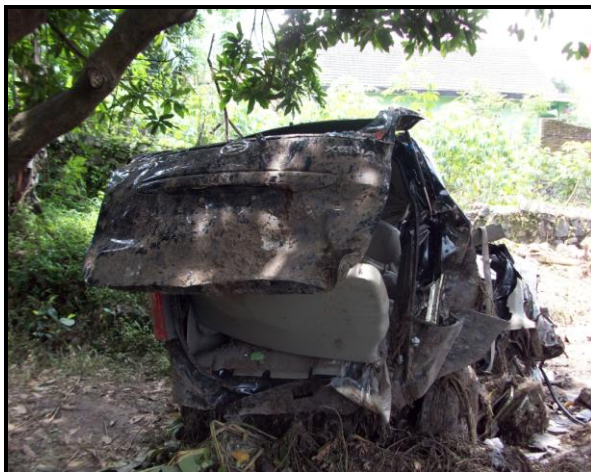
Gambar 12. Kondisi bagian belakang Xenia L 1935 GW

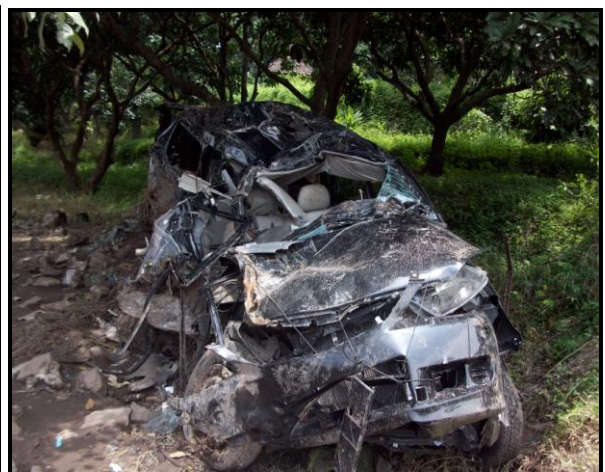
Gambar 13. Kondisi bagian depan Xenia L 1935 GW

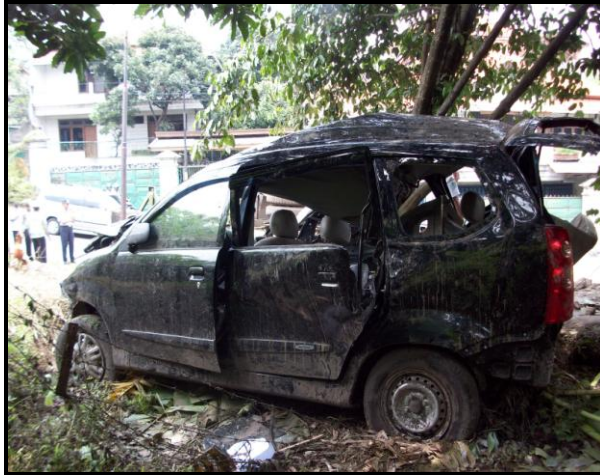
Gambar 14. Kondisi bagian sebelah kiri Xenia L 1935 GW

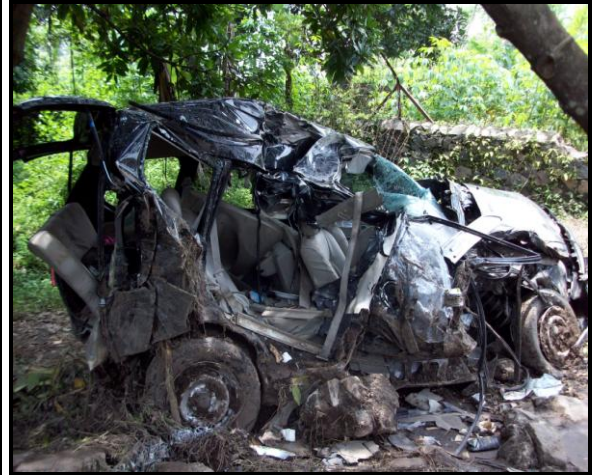
Gambar 15. Kondisi bagian sebelah kanan Xenia L 1935 GW

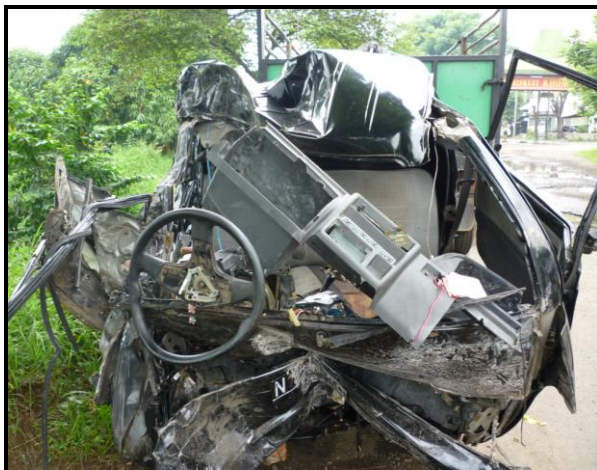
Gambar 16. Kondisi bagian depan mobil barang *pick-up* N 8413 TC

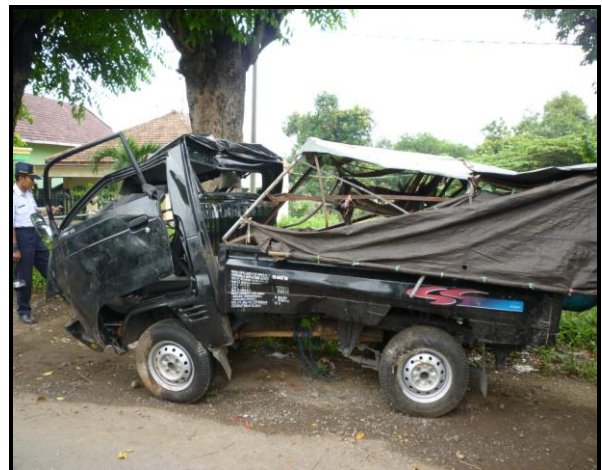
Gambar 17. Kondisi bagian kiri mobil barang *pick-up* N 8413 TC

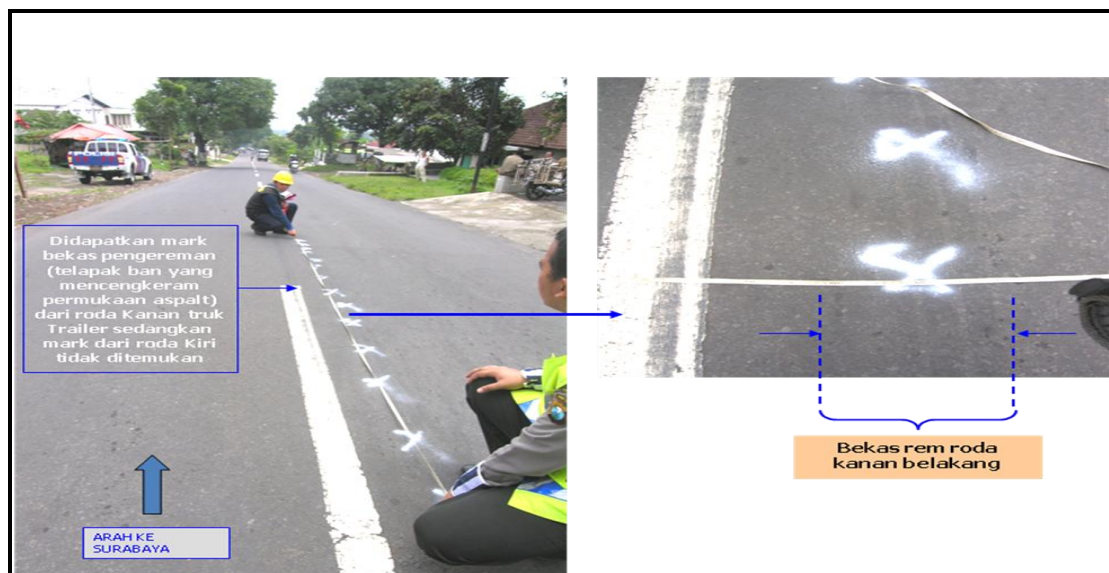
- Lokasi kecelakaan terletak pada jalan Propinsi, kondisi jalan menurun dan menikung ke kiri. Jalan tersebut sudah dilengkapi dengan marka jalan dan rambu-rambu lalu lintas, namun jumlahnya sangat terbatas.
- Terdapat jejak pengereman (*deposit rubber*) di jalan dari ban bagian belakang kanan mobil barang kereta tempelan. Jejak pengereman tersebut melewati marka tengah sepanjang 100 meter.

- Hasil pengukuran jarak pengereman : Dari hasil pengukuran di tempat kejadian kecelakaan diperoleh data bekas tapak ban di atas permukaan jalan akibat pengereman sepanjang 5.2 meter.

Gambar 18. Bekas pengereman roda sebelah kanan mobil barang jenis kereta tempelan L 9806 UD

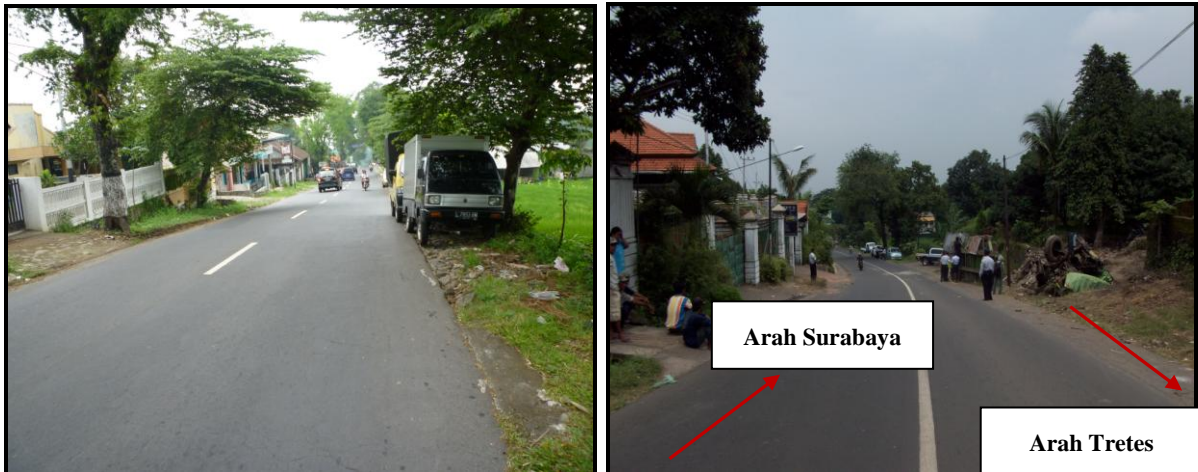
Fasilitas perlengkapan jalan (rambu, marka dan perlengkapan jalan lainnya) : Pada ruas jalan di sekitar lokasi terdapat marka tengah dan tidak terdapat marka tepi. Jarak sejauh 500 meter dari arah sebelum dan sesudah tempat terjadinya kecelakaan tidak terdapat rambu peringatan dan papan himbauan, sementara daerah sekitar terjadinya kecelakaan adalah daerah padat pemukiman.

Gambar 19. Kondisi ruas jalan Pandaan – Prigen Desa Gambiran Kec. Prigen Kab. Pasuruan

Ruas jalan Prigen-Pandaan agar ditingkatkan kelas dan dilakukan perbaikan/penyempurnaan geometrik jalannya sehingga dapat dilintasi kendaraan angkutan berat (termasuk angkutan peti kemas).

Melengkapi jalan dengan marka tepi dan menambah rambu-rambu peringatan dan himbuan

Menambah jumlah lampu penerangan jalan umum pada ruas Jalan Pandaan-Prigen.

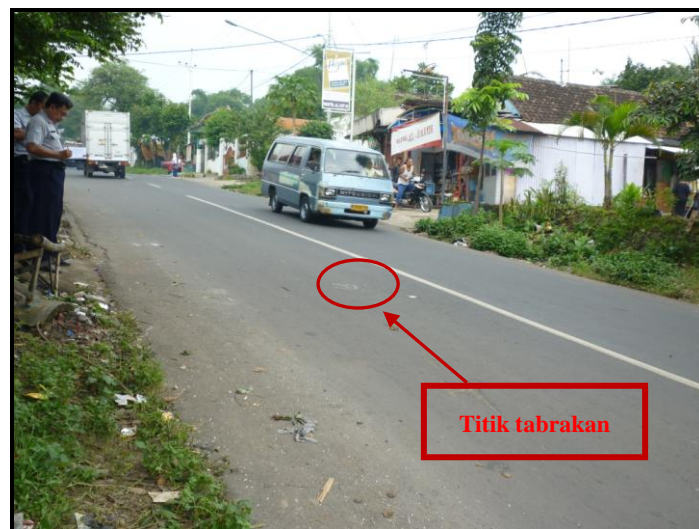
Gambar 20. Titik tabrakan antara mobil barang dengan 2 (dua) mobil penumpang.
Jarak antara pohon dengan titik tabrakan sejauh 300 meter.
