KOMITE
NASIONAL
KESELAMATAN
TRANSPORTASI

**LAPORAN INVESTIGASI DAN PENELITIAN
KECELAKAAN LALU LINTAS JALAN**

**TABRAKAN ANTARA MOBIL BUS PO. JAYA AE-7159-US
DENGAN SEMI TRAILER PT. SIBA H-1994-MS**

DI JALAN RAYA CEKELAN DS. PENUNDAN, KECAMATAN
BANYUPUTIH, KABUPATEN BATANG, JAWA TENGAH

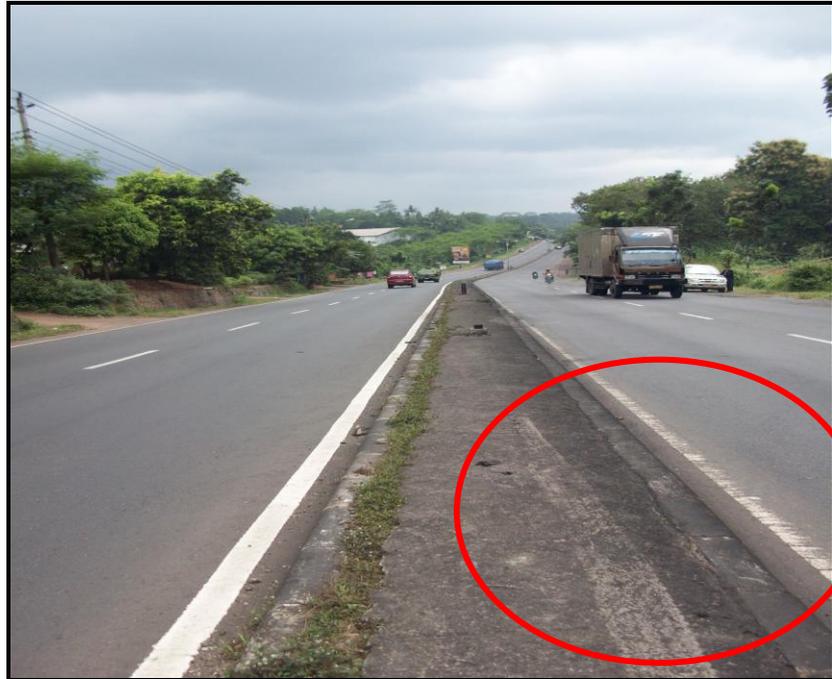
Gambar 3. Jejak ban kendaraan bus AE-7159-US

Tim investigasi dan penelitian KNKT menemukan jejak ban mobil bus AE 7159 US sekitar 41,6 meter sebelum lokasi kejadian, namun jejak ban tersebut bukan merupakan jejak pengereman.

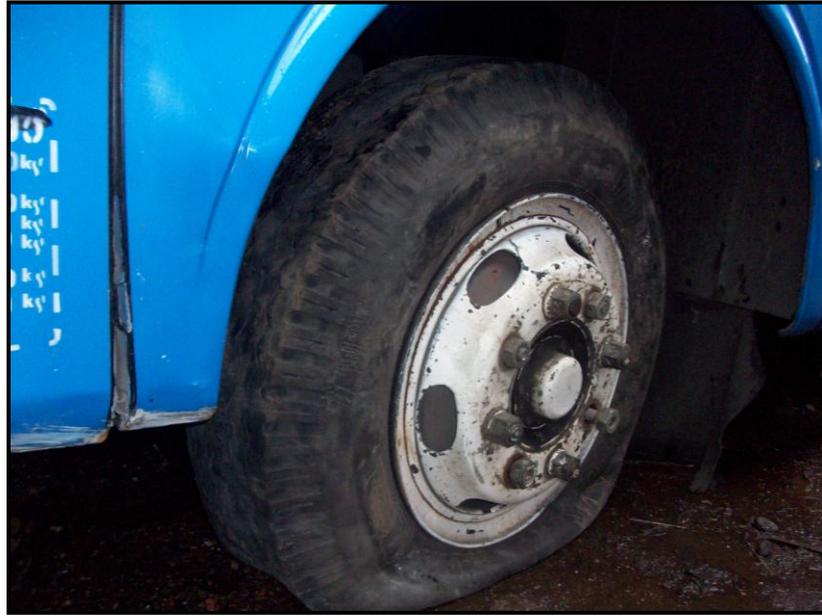
Ban depan mobil bus AE-7159-US original dengan kedalaman alur ban sebelah kiri 5,5mm, sebelah kanan 9 mm sementara ban belakang vulkanisir dengan kedalaman alur 5 mm. Ketebalan kampas rem depan-belakang baik kiri dan kanan masing-masing 13 mm. Posisi terakhir tuas persneling pada gigi ke-5.

Gambar 4. Ban depan-kiri kendaraan bus AE-7159-US

Hasil pemeriksaan fisik kondisi ban kendaraan tersebut : Ban depan mobil bus AE-7159-US original dengan kedalaman alur ban sebelah kiri 5,5 mm, sebelah kanan 9 mm sedangkan ban belakang vulkanisir dengan kedalaman alur 5 mm. Sesuai PP No. 44 / Tahun 1993 tentang kendaraan dan pengemudi,

ditetapkan bahwa kedalaman alur ban minimal adalah 1 mm. Dengan demikian, kondisi ban masih dalam batas yang diijinkan.

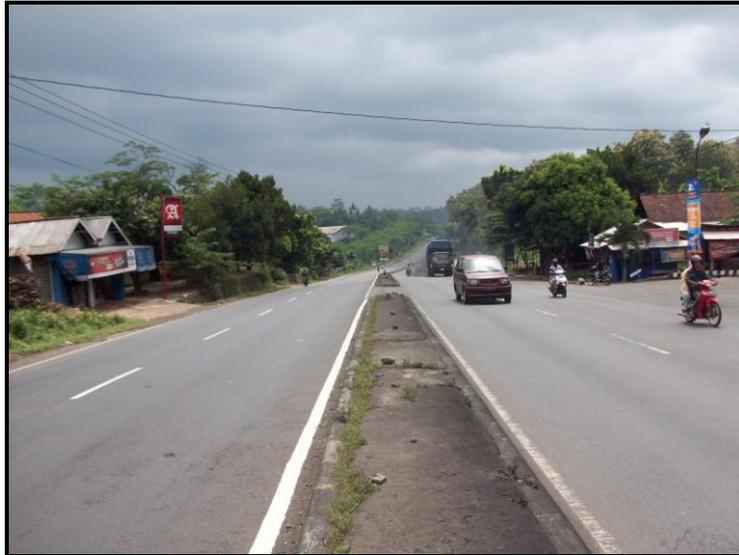
Sepanjang 500 meter sebelum dan sesudah titik lokasi terjadinya peristiwa kecelakaan tidak terdapat rambu-rambu peringatan tentang jalan curam/terjal dan batas kecepatan kendaraan.

Gambar 5. Kondisi Jalan Cekelan, Batang-Jawa Tengah yang tidak ada rambu-rambu peringatan.

titik terjadinya kecelakaan tidak terdapat rambu-rambu, baik rambu peringatan tentang jalan yang terjal/curam dan rambu batas kecepatan. Terdapat lampu penerangan jalan dengan jarak antara satu tiang lampu dengan tiang lampu lainnya 300 – 400 meter.

Melengkapi rambu-rambu peringatan (antara lain rambu peringatan tanjakan / turunan, batas kecepatan dll), dan pita penggaduh pada ruas jalan yang rawan terjadinya kecelakaan.

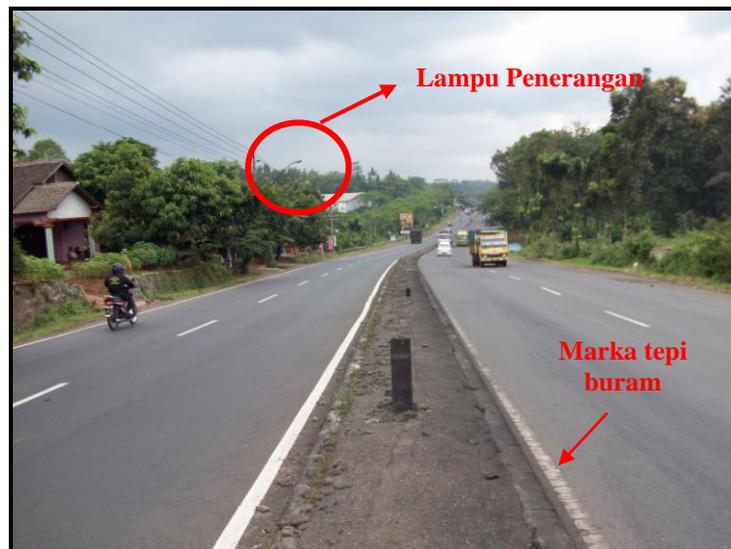
Lampu penerang jalan jaraknya sangat jauh, sehingga pada ruas jalan tertentu gelap pada malam hari.

Gambar 6. Kondisi Jalan Cekelan, Batang-Jawa Tengah beserta lampu penerangan jalan umum

- Meningkatkan koordinasi dengan pihak Kepolisian guna mengantisipasi terjadinya kecelakaan termasuk penanganan pasca terjadinya kecelakaan.
- Menambah lampu penerangan jalan, yaitu agar pemasangan satu tiang lampu dengan tiang lampu lainnya sesuai dengan standar sehingga dapat cukup menerangi pengguna jalan terutama pada malam hari.

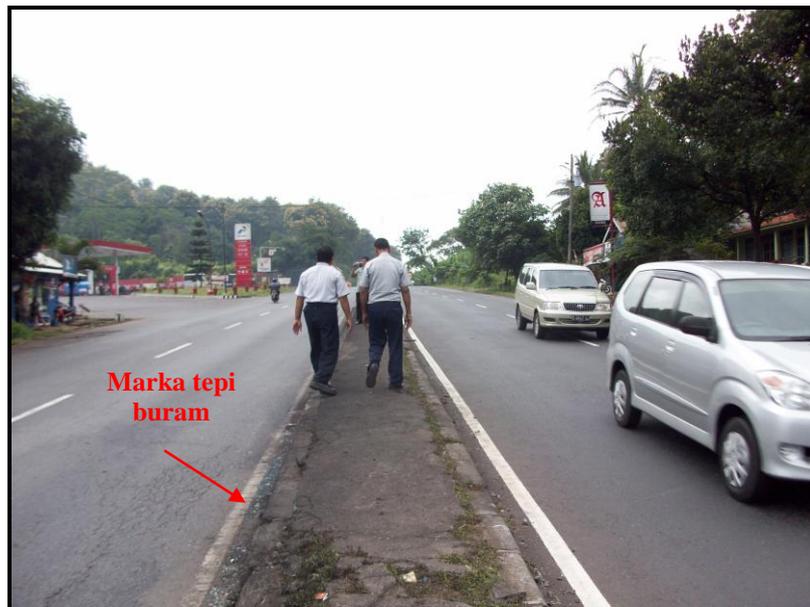
Kondisi sebelah kiri dan kanan jalan terdapat Stasiun Pengisian Bahan Bakar Umum (SPBU), warung makan, pemukiman dan pepohonan/pekarangan. Jarak pandang bebas pengemudi tidak terhalang dan dapat dengan leluasa melihat kendaraan yang datang dari arah depan, samping maupun belakang.

Gambar 7. Kondisi lingkungan di Jalan Cekelan, Batang-Jawa Tengah

Kondisi lingkungan di sekitar lokasi kejadian : Tata guna lahan disekitar lokasi kecelakaan berupa pemukiman, kebun/pekarangan tertata dengan rapi dan baik, sehingga jarak pandang bebas pengemudi sangat luas. Kondisi tersebut di atas sangat mendukung untuk tidak terjadinya kecelakaan.

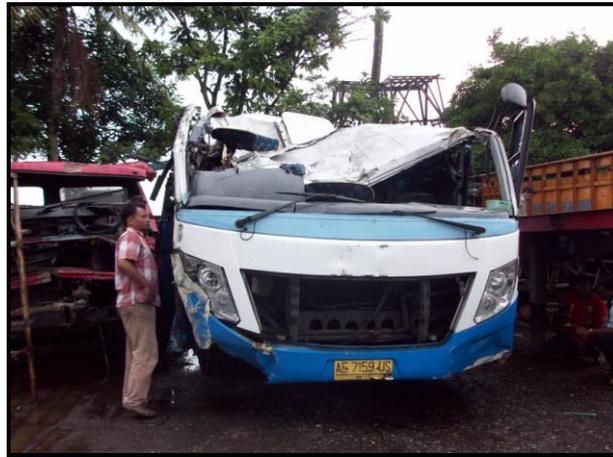
Tabrakan tersebut mengakibatkan mobil bus AE 7159 US rusak berat terutama pada bagian konstruksi penyangga dan atap kendaraan.

Gambar 3 Kondisi bagian depan mobil bus

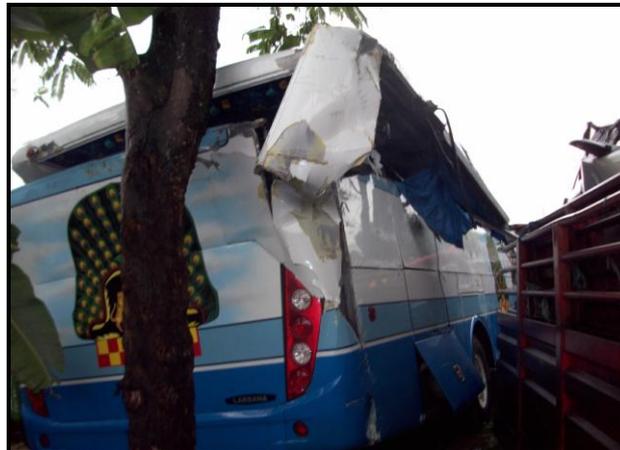
Gambar 4 Kondisi bagian belakang mobil bus

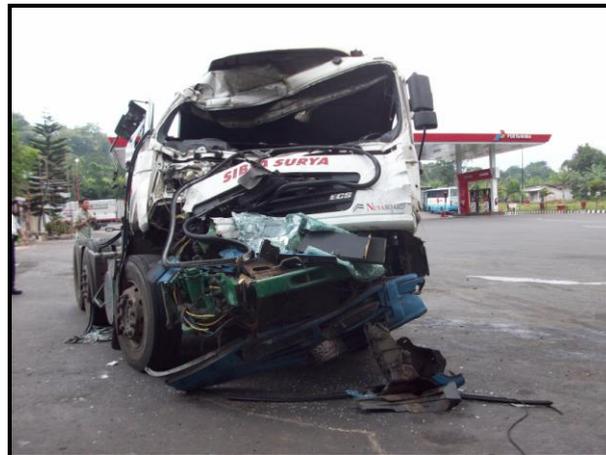
Pada saat terjadinya tabrakan antara kendaraan truk semi trailer dengan mobil bus, truk semi trailer mengangkut besi beton seberat 40 ton. Tabrakan ini mengakibatkan mobil penarik/tractor head mengalami rusak berat.

Gambar 5 Kondisi bagian depan mobil penarik

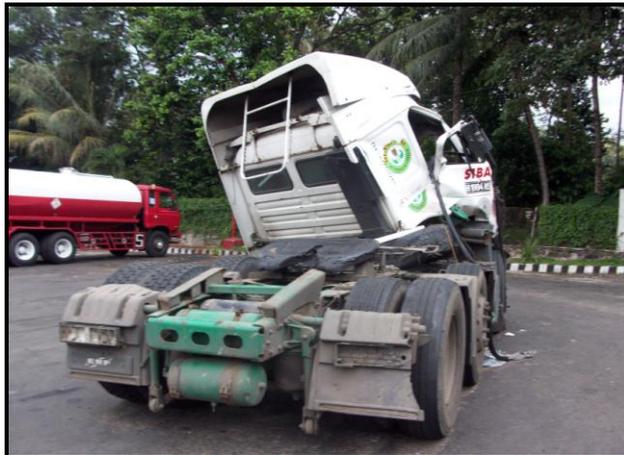
Gambar 6 Kondisi bagian belakang mobil penarik

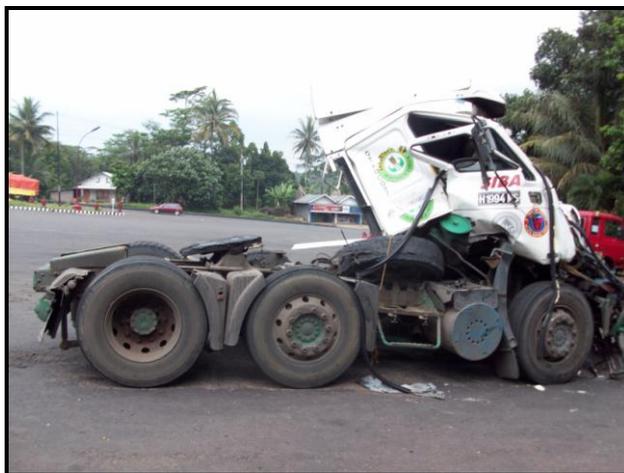
Gambar 7 Kondisi bagian sebelah kanan mobil penarik

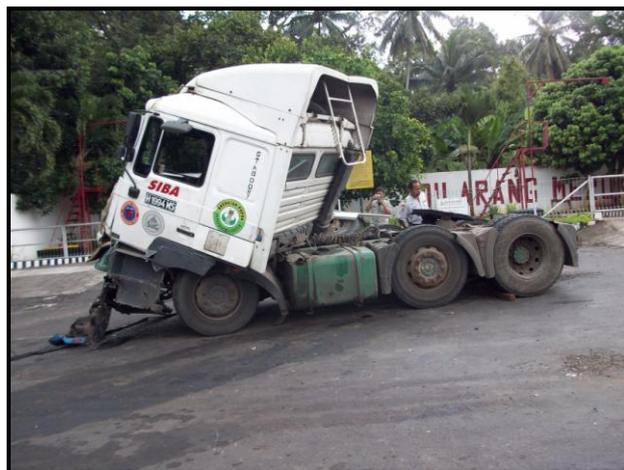
Gambar 8 Kondisi bagian sebelah kiri mobil penarik

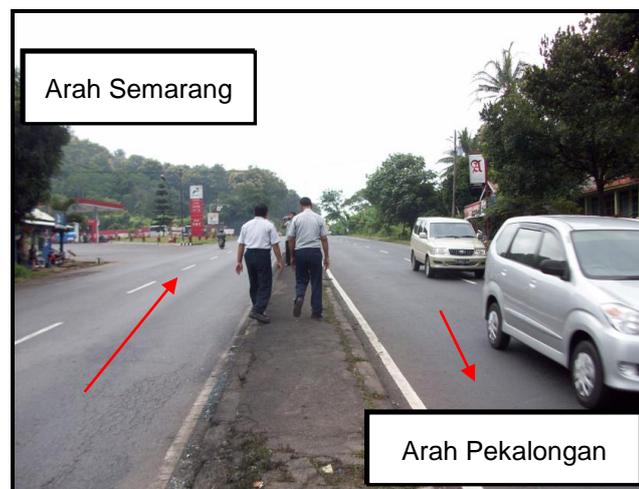
Kondisi Jalan Cekelan arah ke Pekalongan lurus dan menurun sedangkan kondisi jalan arah ke Semarang lurus dan menanjak. Jalan Cekelan merupakan jalan dengan 2 (dua) jalur, dimana jalur dipisah dengan median permanen yang ketinggiannya sekitar 25 – 30 cm.

Kondisi permukaan jalan dari arah Pekalongan menuju Semarang yang lebih rendah dibandingkan arah sebaliknya akan menimbulkan efek silau terhadap pengemudi dari sinar lampu kendaraan yang datang dari arah Semarang – Pekalongan. Sebaliknya karena permukaan jalan arah Semarang - Pekalongan lebih tinggi dari permukaan jalan Pekalongan - Semarang akan mengakibatkan kendaraan yang melintasi jalan tersebut dapat dengan mudah menyeberang melewati median dan selanjutnya masuk ke jalur berlawanan arah (ketinggian median relatif rendah/5 cm)

Gambar 9 Kondisi Jalan Raya Cekelan

- Membuat permukaan jalan dengan ketinggian yang sama baik arah Pekalongan – Semarang maupun arah sebaliknya.
- Membuat median permanen (beton) sesuai dengan standar *safety* pada ruas jalan tersebut.

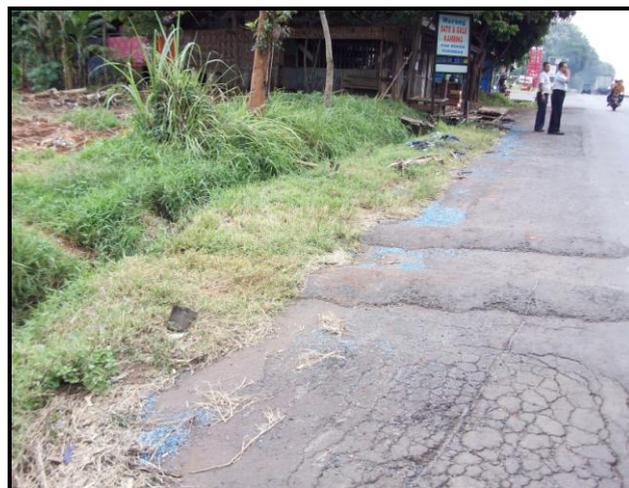
Gambar 10 Pecahan kaca mobil bus AE 7159 US
