KNKT-10-05-03-01

**LAPORAN INVESTIGASI DAN PENELITIAN
KECELAKAAN LALU LINTAS JALAN**

**TABRAKAN MOBIL BARANG KERETA TEMPELAN
SCANIA B-9101-GI, MOBIL PENUMPANG SUZUKI
CARRY Z-1160-HE, MOBIL PENUMPANG TOYOTA
KIJANG D-1187-UV DAN MOBIL PENUMPANG SUZUKI
BALENO D-511-MN**

DI RUAS JALAN NAGREG, JAWA BARAT

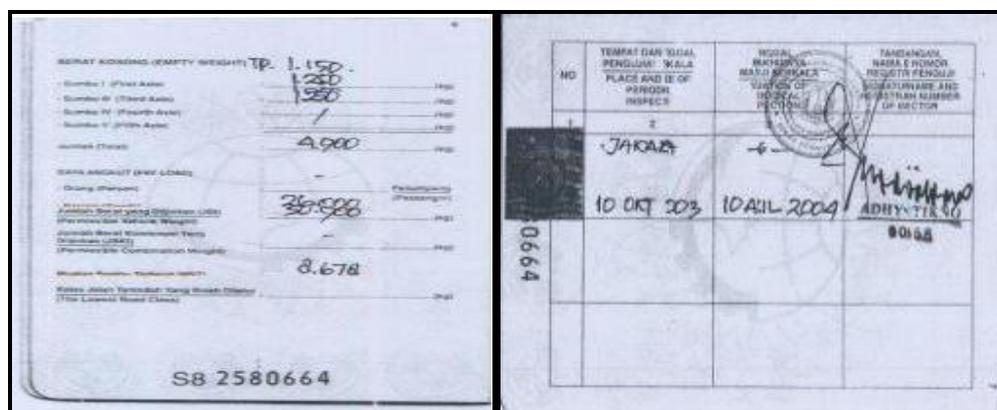
- Pengemudi mobil barang rangkaian mobil penarik (*tractor head*) dengan kereta tempelan (*semi trailer*) tidak mempunyai Surat Ijin Mengemudi (SIM);
- Masa berlaku STNK mobil barang tersebut sampai dengan tanggal 18 November 2008;
- Masa uji berkala mobil barang kereta tempelan berlaku sampai pada 10 April 2004;
- Buku uji kereta tempelan tidak sesuai dengan kendaraannya.

Gambar 3. Buku masa berlaku uji berkala mobil barang rangkaian mobil penarik (*tractor head*) dengan kereta tempelan (*semi trailer*) B 9101 GI

- V.6 Kepada Operator Angkutan Barang**
- Tidak mempekerjakan pegemudi yang tidak memiliki Surat Ijin Mengemudi (SIM);
 - Melaksanakan pengujian kendaraan bermotor secara berkala pada setiap kendaraan yang wajib uji.

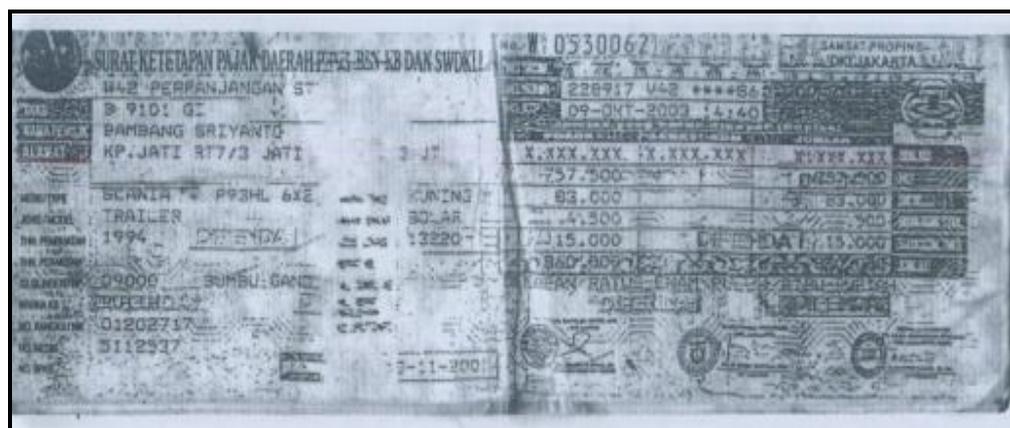
Gambar 4. STNK mobil barang rangkaian mobil penarik (*tractor head*) dengan kereta tempelan (*semi trailer*) B 9101 GI

- Operator mengoperasikan kendaraan yang tidak memenuhi syarat administrasi : STNK telah habis masa berlakunya selama 2 tahun dan buku uji kereta tempelan tidak sesuai dengan kendaraannya. Hal ini akan memberikan dampak ketidaktertiban sistem administrasi yang berkaitan dengan pengawasan, kelaikan kendaraan yang pada akhirnya akan memberikan dampak negatif terhadap pengoperasian kendaraan di jalan.

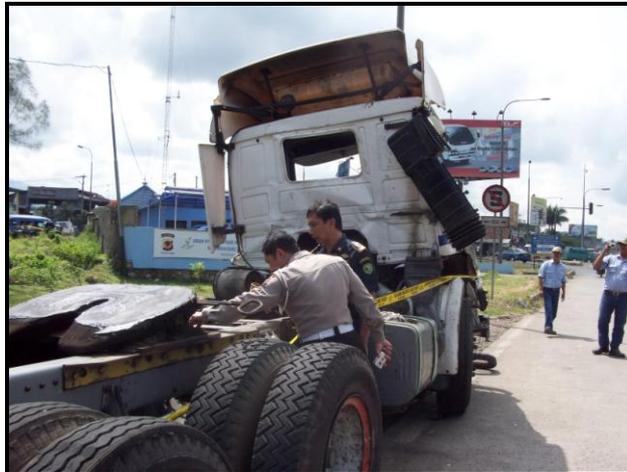
- Kereta tempelan yang mengangkut peti kemas 20 kaki ditarik oleh kendaraan mobil penarik (*tractor head*) dengan konfigurasi sumbu (*axle*) 1.2.2.

Gambar 5. Kendaraan mobil penarik (*tractor head*) dengan konfigurasi sumbu (*axle*) 1.2.2

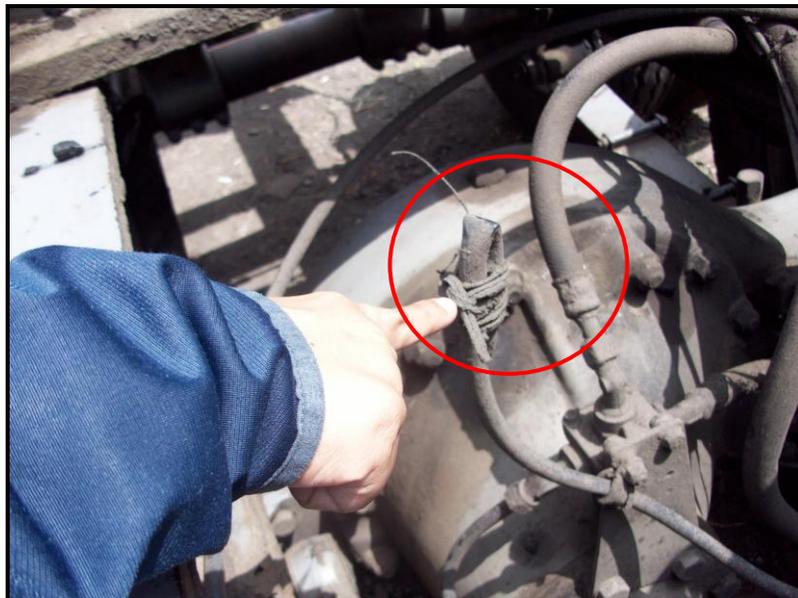
- Selang angin yang menuju *chamber* sudah diputus.

Gambar 6. Selang angin yang menuju *chamber* putus

Selang angin yang menuju *chamber* (pada mobil penarik/*tractor head*) sudah diputus : Putusnya selang angin ini menyebabkan hanya satu *brake/rem* yang berfungsi yaitu *chamber brake* sebelah kiri sedangkan yang sebelah kanan tidak berfungsi.

Hal ini akan berakibat terhadap kinerja rem secara keseluruhan karena terjadi ketidakseimbangan pada saat dilakukan pengereman.

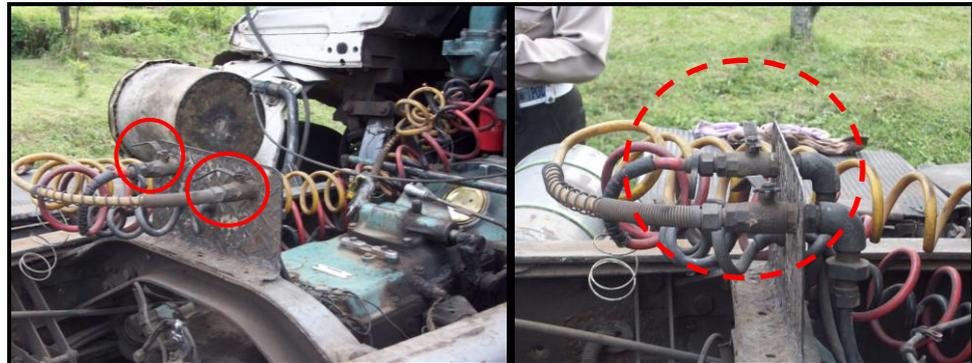
- Posisi kran saluran angin rem kereta tempelan dalam posisi menutup

Gambar 7. Kran saluran angin rem dalam posisi menutup

Posisi kran saluran angin rem kereta tempelan dalam posisi menutup : Kedua kran angin tersebut adalah saluran angin menuju ke *semi trailer brake* (untuk pengereman pada roda *trailer*) karena posisi tertutup maka fungsi dari rem pada *semi trailer* tidak ada. Kondisi ini akan berakibat kekuatan rem pada mobil penarik menerima beban pengereman yang seharusnya merupakan beban pengereman pada *semi trailer*. Karena bebannya melebihi kapasitas maksimal daya pengereman mobil penarik, mengakibatkan rem kendaraan tersebut tidak dapat bekerja secara optimal.

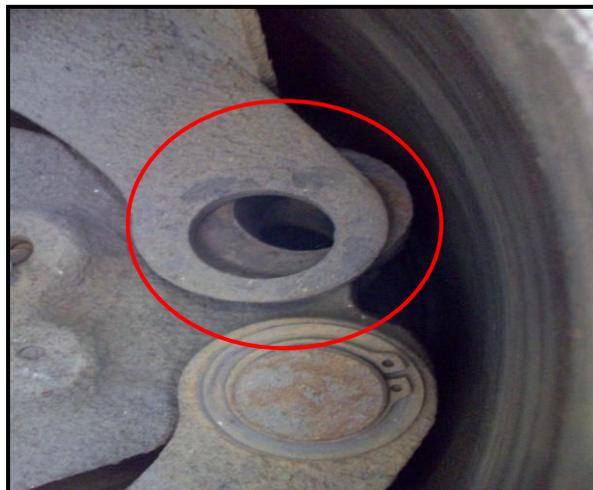
- Tuas brake shoe yang tidak terpasang/lepas dari dudukannya.

Gambar 8. Tuas *brake shoe* yang tidak terpasang/lepas dari dudukannya

- Tuas sepatu rem pada kereta tempelan yang tidak terpasang/ lepas dari dudukannya : Tuas sepatu rem yang tidak terpasang secara baik/terlepas mengakibatkan rem tidak berfungsi sebagaimana mestinya, karena salah satu permukaan sepatu rem tidak menekan secara sempurna terhadap permukaan lingkaran tromol. Hal ini akan memberikan dampak terjadinya daya dorong yang besar kendaraan *semi trailer* beserta muatannya terhadap mobil penarik.

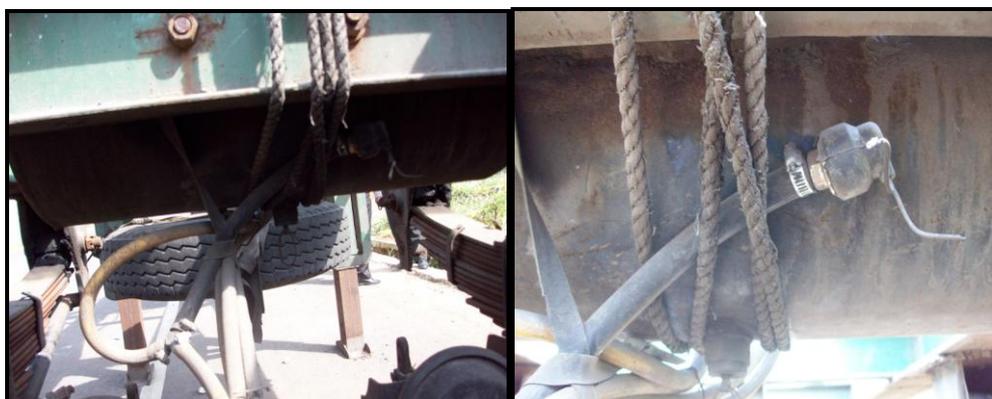
- Kondisi selang rem yang diikat pada landasan/*chasis* kereta tempelan

Gambar 9. Selang rem angin (*pneumatic*) kereta tempelan yang diikat tali

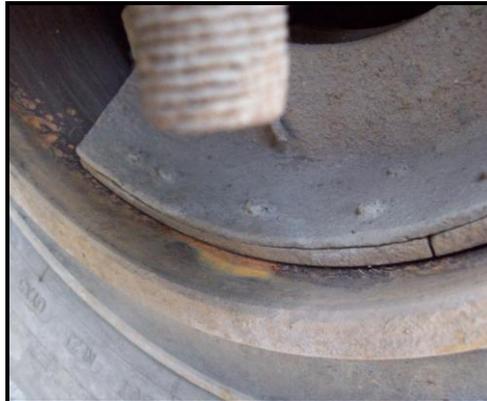
- Pada tromol rem bagian dalam terdapat korosi pada seluruh lingkarannya.

Gambar 10. Tromol rem bagian dalam

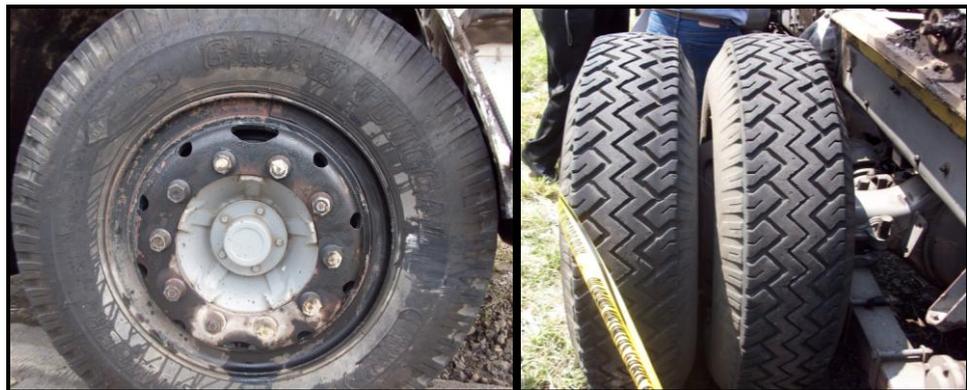
- Kondisi ban kendaraan penarik/*tractor head* pada umumnya masih memiliki kedalaman alur yang memenuhi syarat, ban bagian depan asli dan ban bagian belakang merupakan ban vulkanisir.

Gambar 11. Kondisi ban *tractor head*

- Kondisi ban pada kendaraan mobil penarik/*tractor head* dan pada kereta tempelan/*semi trailer* sebagian kedalaman alur bannya sudah tidak memenuhi syarat (dibawah 1 mm). : Kondisi ban pada mobil penarik maupun *semi trailer* dengan kedalaman alur ban yang berbeda akan berakibat pada saat dilakukan pengereman menghasilkan daya cengkram yang tidak seragam. Kondisi ini akan berpengaruh terhadap kinerja pengereman secara keseluruhan. Dan akan membahayakan pengoperasian kendaraan di jalan.

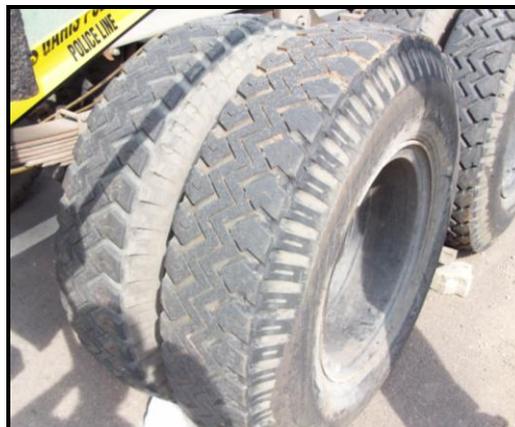
- Kondisi ban kereta tempelan/*semi trailer* pada umumnya juga masih memiliki kedalaman alur yang memenuhi syarat, seluruh ban merupakan ban vulkanisir.

Gambar 12. Kondisi ban *semi trailer*

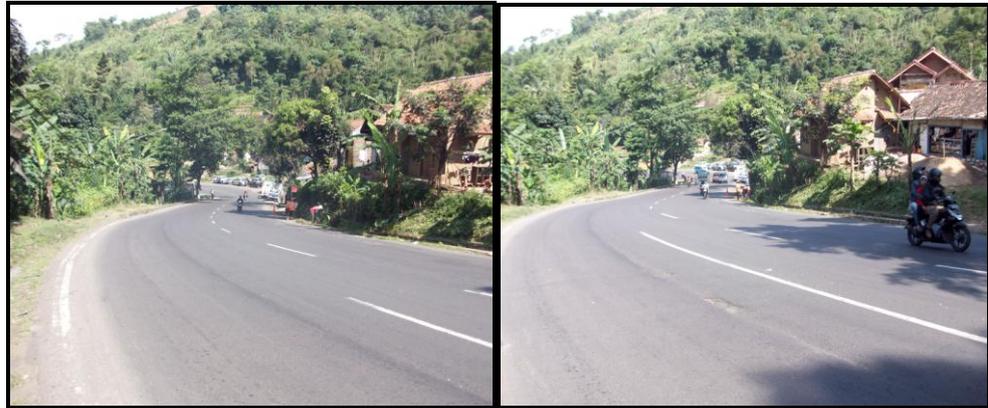
- Ruas jalan tempat terjadinya kecelakaan merupakan bagian dari jalan nasional yang menghubungkan dari Jawa Barat ke Jawa Tengah lewat jalur selatan. Kondisi jalan di lokasi terjadinya kecelakaan memiliki alinyemen vertikal jalan sebesar 18%.

Gambar 13. Kondisi Ruas Jalan Nagreg

Keadaan Geometrik Jalan : Sesuai data dari Ditjen Bina Marga geometrik jalan pada lokasi kecelakaan memiliki anyilemen vertikal 18%, artinya jalan tersebut mempunyai kecuraman yang cukup ekstrim.

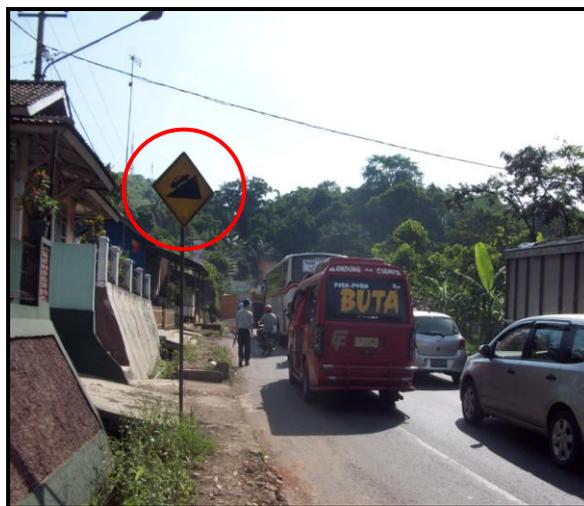
- Minimnya rambu lalu lintas yang dipasang sepanjang 500 meter sebelum dan sesudah titik lokasi terjadinya peristiwa kecelakaan.

Gambar 14. Salah satu rambu yang dipasang pada ruas jalan tempat terjadinya peristiwa kecelakaan

Fasilitas perlengkapan jalan (rambu, marka dan perlengkapan jalan lainnya) : Pada ruas jalan di sekitar lokasi terdapat marka tengah dan tidak terdapat marka tepi. Rambu – rambu peringatan masih kurang, yaitu rambu jalan menurun dan rambu jalan menikung.

- Melengkapi rambu-rambu jalan seperti rambu jalan menurun dan tikungan;
 - Menetapkan kebijakan pada sistem pengujian berkala yang dapat memudahkan untuk mendeteksi kendaraan yang masa berlaku ujinya telah berakhir (warna plat uji yang berubah pada setiap periode masa uji).

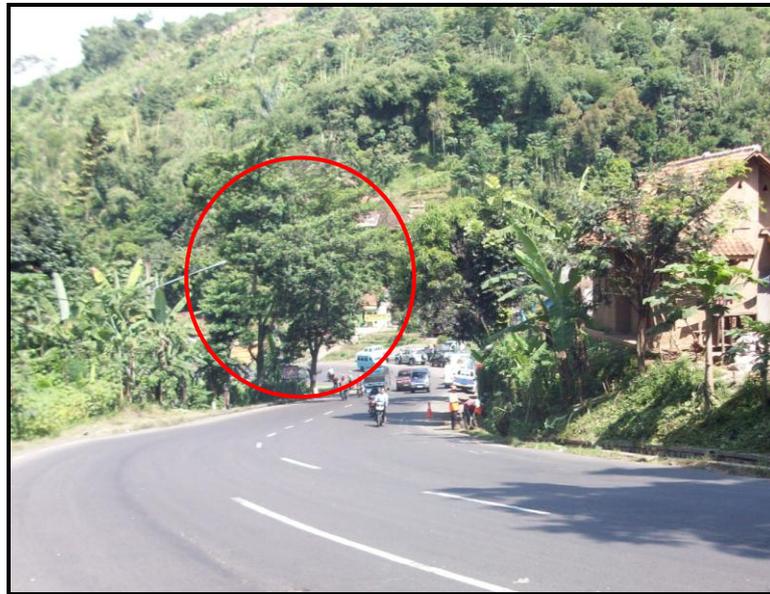
Lingkungan pada sekitar lokasi kejadian kecelakaan tidak seluruhnya memiliki jarak pandang yang bebas. Ada bagian yang terhalang oleh pepohonan.

Gambar 15. Pohon yang menghalangi jarak pandang pengemudi

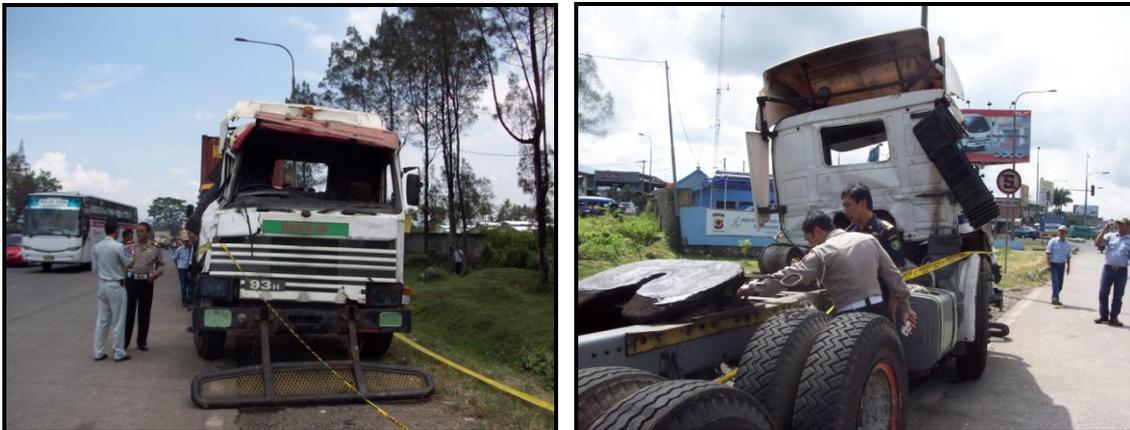
- Penggunaan tambahan *bumper* pada mobil penarik : Penggunaan *bumper* depan kendaraan tambahan yang tidak sesuai standar akan mengakibatkan terjadinya kecelakaan dengan tingkat fatalitas yang lebih tinggi, penggunaan bahan *bumper* dengan melebihi ketebalan standar sangat bertentangan dengan sifat-sifat teknis bumper yang harus mampu menyerap tumbukan secara maksimal sehingga gaya bentur (*impact*) yang sampai kepada penumpang relatif aman. Oleh karena itu setiap kendaraan harus menggunakan *bumper* standar.

Kerusakan pada mobil penarik (tractor head) B 9101 GI:

Gambar 16. Kondisi kerusakan mobil penarik (tractor head) B 9101 GI (depan dan belakang)

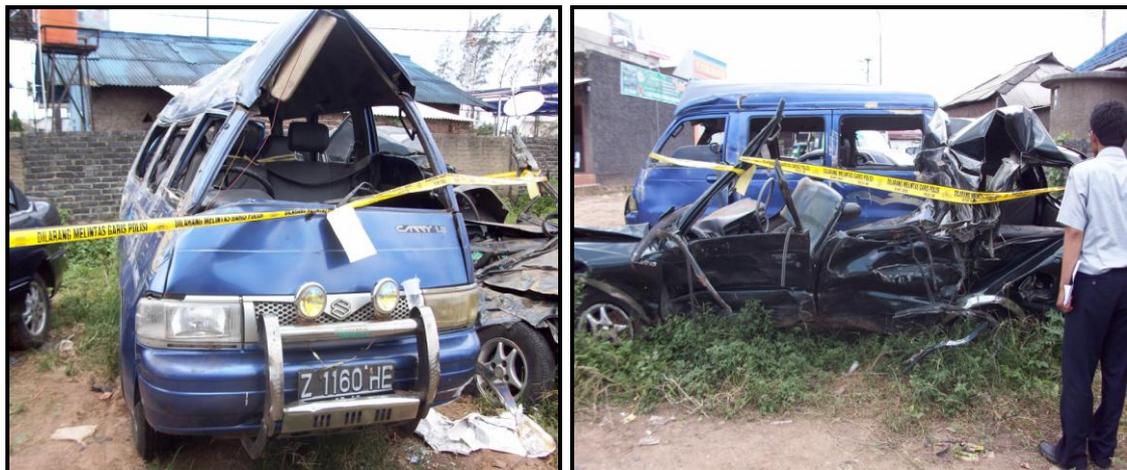
Kerusakan pada mobil penumpang Suzuki Carry Z 1160 HE:

Gambar 17. Kondisi kerusakan mobil penumpang Suzuki Carry Z 1160 HE

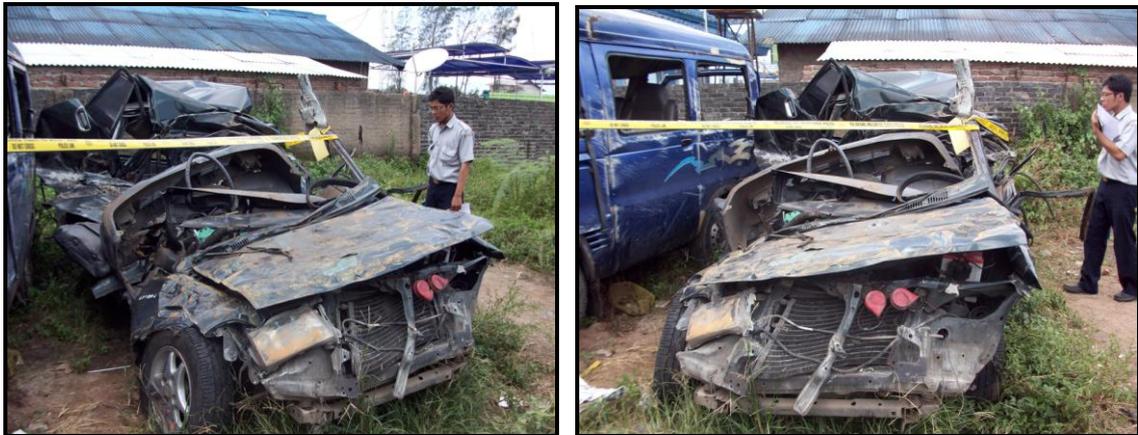
Kerusakan pada mobil penumpang Toyota Kijang D 1187 UV:

Gambar 18. Kondisi kerusakan bagian depan mobil penumpang Toyota Kijang D 1187 UV

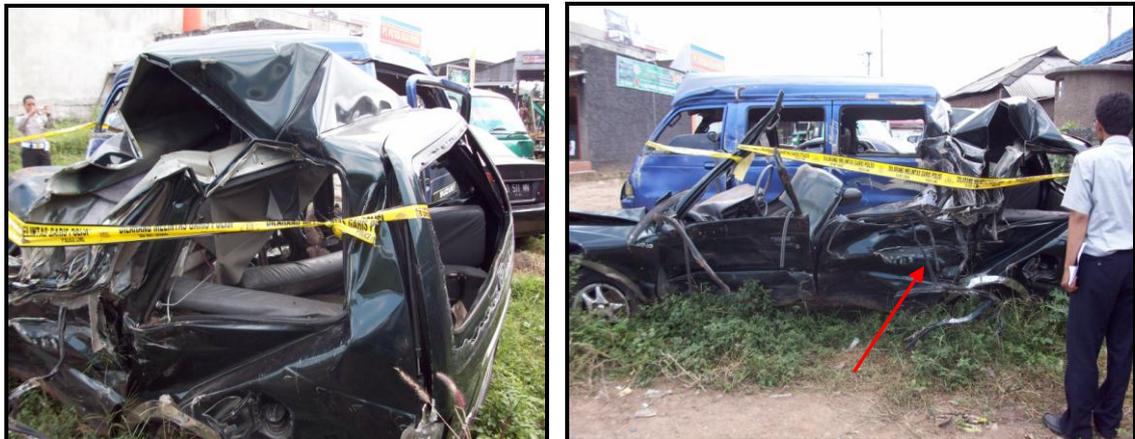
Gambar 19. Kondisi kerusakan bagian sebelah kiri mobil penumpang Toyota Kijang D 1187 UV

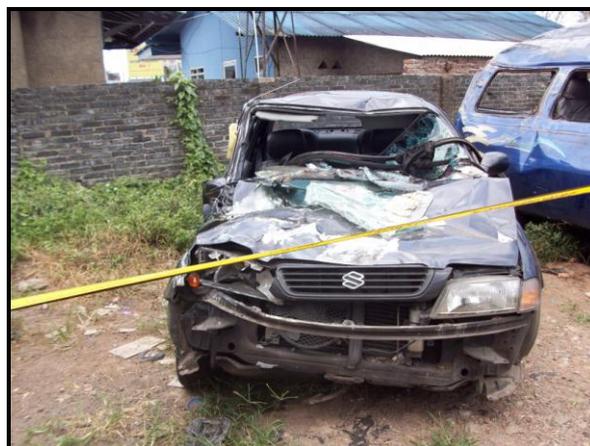
Kerusakan pada mobil penumpang Suzuki Baleno D 511 MN:

Gambar 20. Kondisi kerusakan bagian depan mobil penumpang Suzuki Baleno D 511 MN

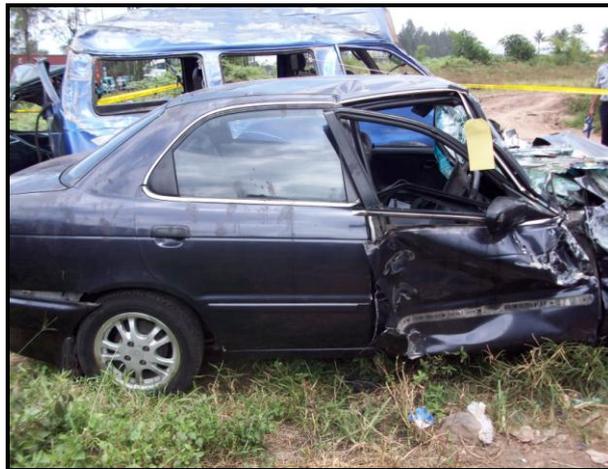
Gambar 21. Kondisi kerusakan bagian sebelah kanan mobil penumpang Suzuki Baleno D 511MN

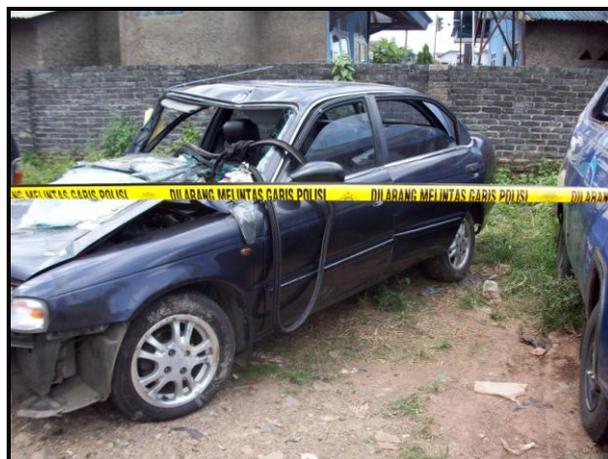
Gambar 22. Kondisi kerusakan bagian sebelah kiri mobil penumpang Suzuki Baleno D 511 MN

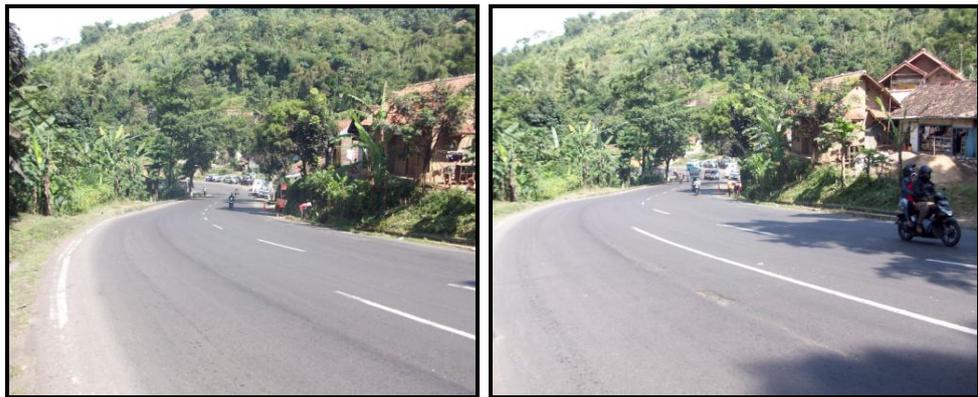
Gambar 23. Kondisi Jalan Raya Nagreg arah Garut

- V.4 Kepada Direktorat Jenderal yang bertanggung jawab di bidang jalan**
Peningkatan perkerasan bahu jalan arah Garut pada ruas jalan lokasi kecelakaan.

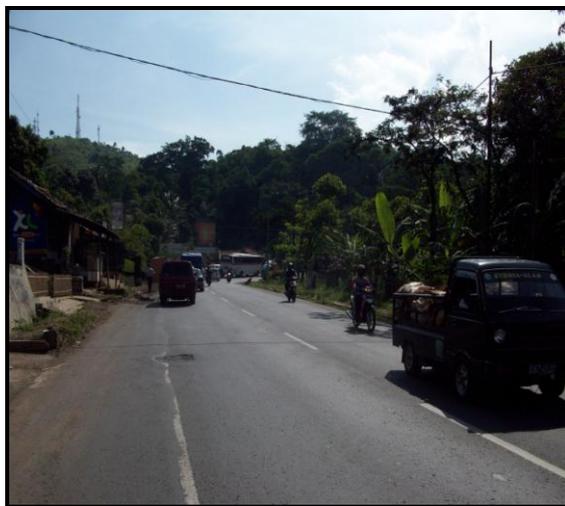
Gambar 24. Kondisi Jalan Raya Nagreg arah Bandung

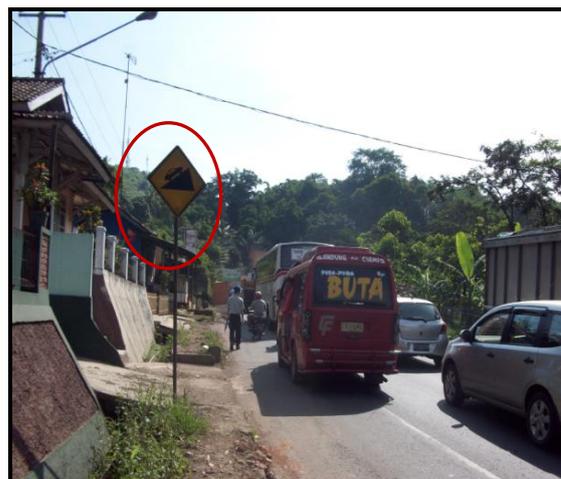
Gambar 25. Rambu petunjuk jalan menanjak yang ada pada ruas jalan lokasi kejadian kecelakaan

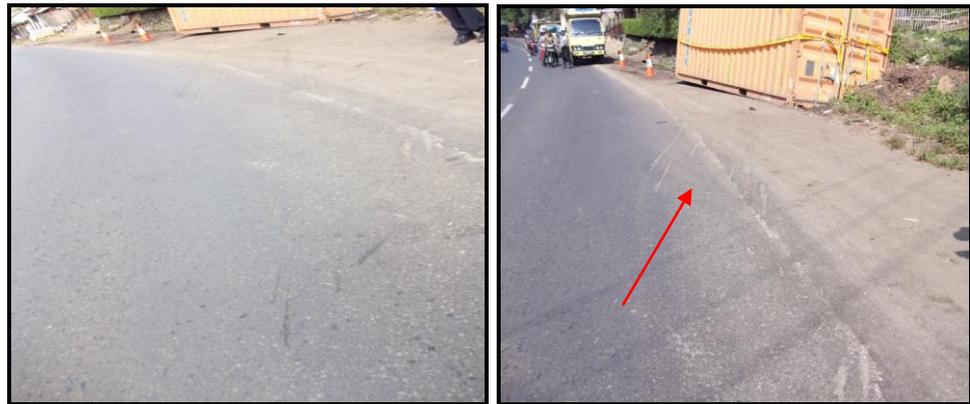
Gambar 26. Bekas gesekan antara peti kemas dengan permukaan jalan di lokasi kejadian kecelakaan

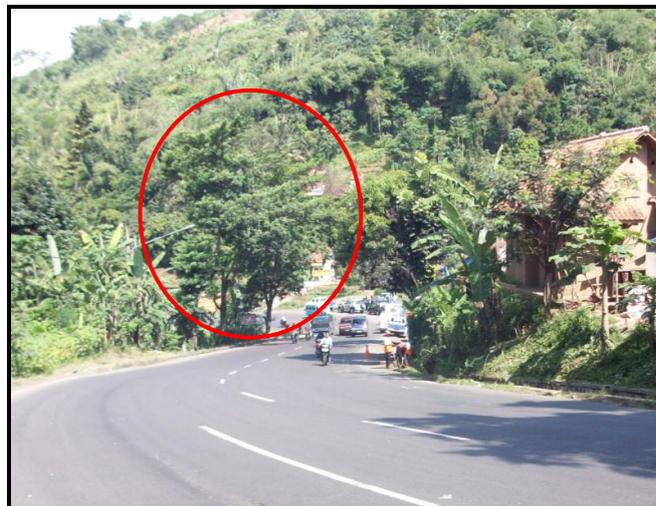
Kondisi lingkungan di : Tata guna lahan disekitar lokasi kecelakaan berupa pohon-pohon dan rumah penduduk. Menjelang tikungan ke kiri terdapat beberapa pohon yang menghalangi jarak pandang pengemudi sehingga pengemudi tidak dapat melihat kendaraan yang meluncur dari arah berlawanan.

Gambar 27. Pohon yang menghalangi jarak pandang pengemudi
