**KOMITE
NASIONAL
KESELAMATAN
TRANSPORTASI**

**LAPORAN INVESTIGASI DAN PENELITIAN
KECELAKAAN LALU LINTAS JALAN**

**TABRAKAN ANTARA MOBIL MIKROBUS
B 2315 IZ DAN TRUK GANDENG HINO AG 8075 UA**

**DI RUAS JALAN TEGAL GUBUK, DESA WINONG, ARJAWINANGUN,
KABUPATEN CIREBON, JAWA BARAT**

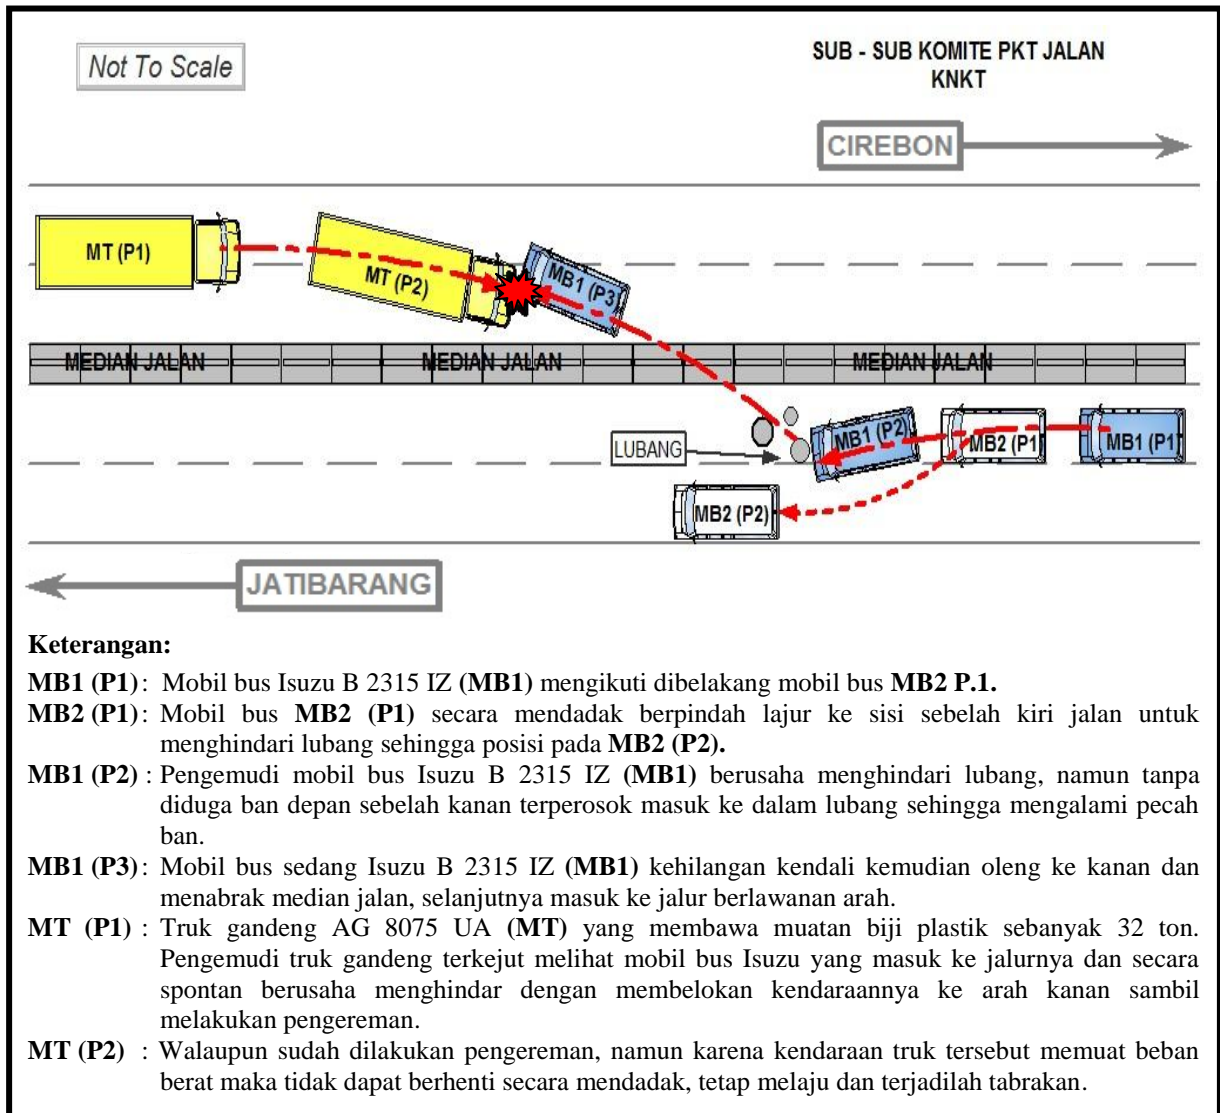
Gambar 2. Sketsa Kejadian Kecelakaan

Sementara dari arah berlawanan melaju truk gandeng dengan nomor kendaraan AG 8075 UA yang membawa muatan biji plastik sebanyak 32 ton. Pengemudi truk gandeng terkejut melihat mobil bus Isuzu yang masuk ke jalurnya dan secara spontan berusaha menghindar dengan membelokan kendaraannya ke arah kanan sambil melakukan pengereman. Walaupun sudah dilakukan pengereman, namun karena kendaraan truk tersebut memuat beban berat maka tidak dapat berhenti secara mendadak, tetap melaju dan terjadilah tabrakan. Tabrakan terjadi dengan posisi depan kiri - depan kiri (*left head on collision*), peristiwa kecelakaan tersebut terjadi sekitar pukul 23.40 WIB.

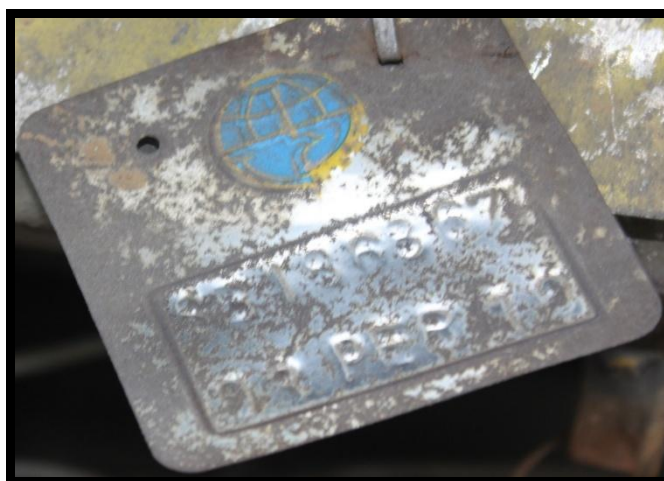
- Kereta gandengan memiliki no uji yang berbeda. Antara buku uji dengan plat uji tidak sama, di dalam buku uji tercantum no uji SB 186680 K sedangkan pada plat uji SB 186867.

- Pada plat uji kereta gandengan dengan no uji SB 186867 tercantum masa habis uji yaitu 3 Februari 2010, yang artinya telah habis masa uji berkala kendaraan tersebut pada saat terjadinya kecelakaan.

Gambar 3. Plat Uji Berkala Kereta Gandengan SB 186867

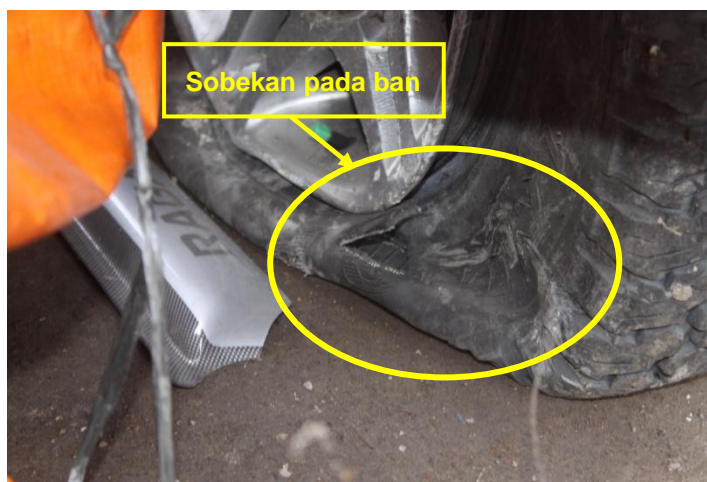
- Pada ban depan kanan mobil bus sedang Isuzu Elf B 2315 IZ terdapat sobekan akibat pecah ban.

Gambar 4. Ban depan kanan mobil bus Isuzu B 2315 IZ

bus di depannya relatif dekat, sehingga pada saat mobil bus yang berada di depan membanting setir ke kiri untuk menghindari lubang mobil bus sedang Isuzu Elf tersebut ban depan kanannya terperosok ke dalam lubang yang mengakibatkan pecah ban dan selanjutnya kendaraan oleng, selanjutnya menabrak median pembatas dan pada akhirnya masuk ke jalur berlawanan arah.

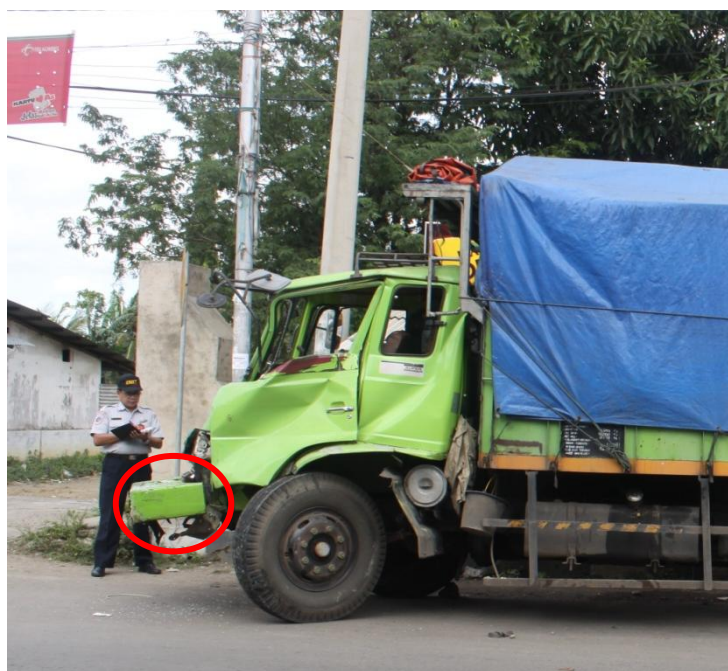
- Truk Gandeng menggunakan bumper tambahan / tidak standar.

Gambar 5. Bumper yang tidak standar pada truk gandeng AG 8075 UA

3. Pemasangan bumper tambahan / tidak standar pada mobil barang truk gandeng mengakibatkan korban mengalami kondisi yang sangat parah atau mengalami tingkat fatalitas yang tinggi. Hal tersebut bertentangan dengan PP 44 Tahun 1993 tentang kendaraan dan pengemudi Pasal 78 ayat 2 yang berbunyi “Bumper depan sebagaimana dimaksud dalam ayat (1) tidak boleh menonjol ke depan lebih dari 50 cm melewati bagian badan kendaraan yang paling depan”.

Untuk mempertegas pelarangan penggunaan bumper yang tidak standar terutama pada mobil barang / truk, karena dapat menimbulkan tingkat fatalitas yang tinggi.

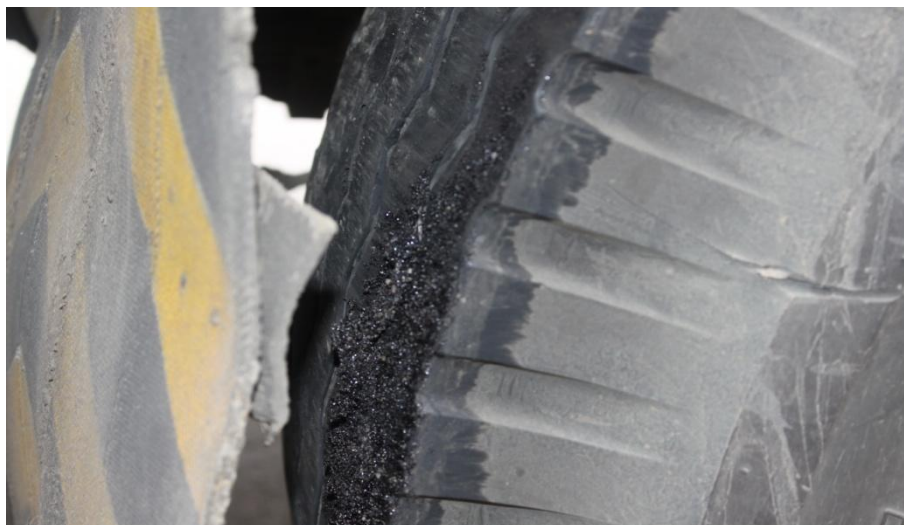
- Ban depan kanan truk yang tergerus akibat pengereman mendadak

Gambar 6. Ban depan kanan truk gandeng AG 8075 UA

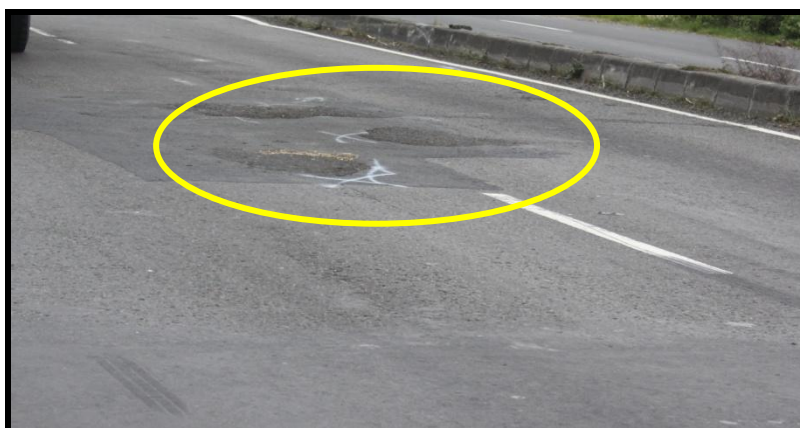
- Kondisi jalan rusak terdapat banyak lubang

Gambar 7. Jalan berlubang yang telah diperbaiki sehari setelah kecelakaan

1. Infrastruktur jalan yang rusak terdapat banyak lubang, dikarenakan muatan lebih (overload). Ban roda depan kanan mobil bus Isuzu pecah akibat masuk ke dalam lubang, sehingga kendaraan oleng dan menabrak median jalan dan berpindah jalur ke arah berlawanan sehingga kecelakaan tidak dapat dihindarkan;

- Segera menutup lubang pada ruas jalan daerah antara Weru - Tegal Gubug (Arjawinangun) titik lokasi terjadinya kecelakaan. Demikian juga lubang – lubang dalam yang cukup membahayakan keselamatan pengguna jalan, dari arah Jatibarang menuju Cirebon dan sebaliknya.
- Segera memasang lampu penerangan jalan dari mulai Pasar Tegal Gubug ke arah Arjawinangun. Median jalan dengan tinggi sekitar 30 cm dan tidak adanya lampu penerangan jalan mengakibatkan silau pada malam hari bagi pengemudi dari arah berlawanan.
