**FINAL**  
**KNKT 11-02-02-01**

**LAPORAN INVESTIGASI DAN PENELITIAN  
KECELAKAAN LALU LINTAS JALAN**

**MOBIL BUS TRISAKTI AA 1729 CA  
JURUSAN SEMARANG – YOGYAKARTA  
MASUK KE DALAM JURANG**

**DI DESA PINGIT, KECAMATAN PRINGSURAT, KABUPATEN  
TEMANGGUNG, JAWA TENGAH**

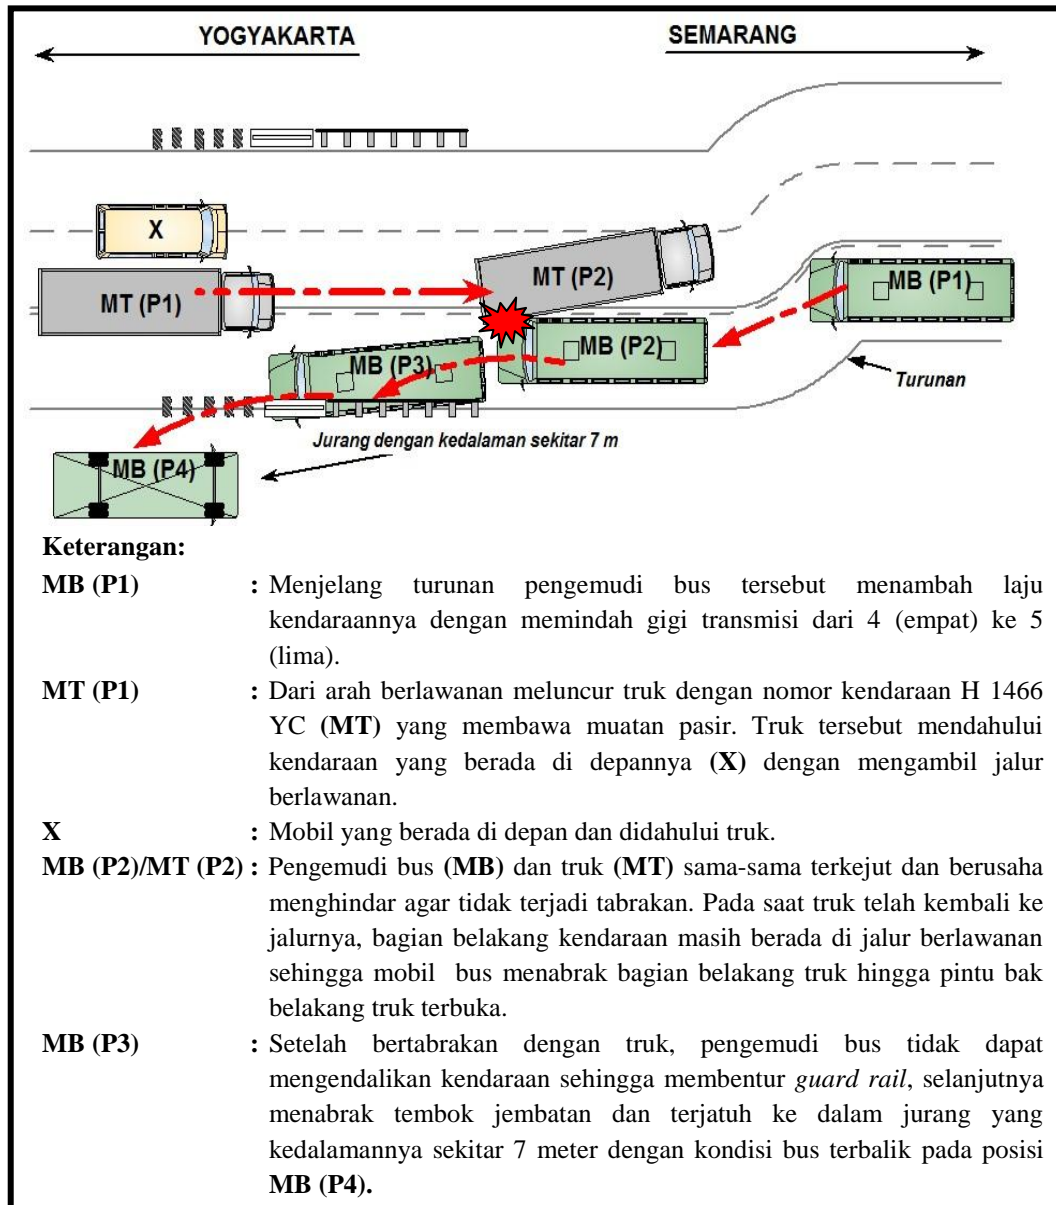
Dari arah berlawanan meluncur truk dengan nomor kendaraan H 1466 YC yang membawa muatan pasir. Truk tersebut mendahului kendaraan yang berada di depannya dengan mengambil jalur berlawanan. Pengemudi bus dan truk sama-sama terkejut dan berusaha menghindar agar tidak terjadi tabrakan. Pada saat truk telah kembali ke jalurnya, bagian belakang kendaraan masih berada di jalur berlawanan sehingga mobil bus menabrak bagian belakang truk hingga pintu bak belakang truk terbuka. Setelah bertabrakan dengan truk,

pengemudi bus tidak dapat mengendalikan kendaraan sehingga membentur *guard rail*, selanjutnya menabrak tembok jembatan dan terjatuh ke dalam jurang yang kedalamannya sekitar 7 (tujuh) meter dengan kondisi bus terbalik. Tidak ditemukan jejak pengereman di lokasi kejadian. Peristiwa kecelakaan terjadi sekitar pukul 18.30 WIB dan pada saat kejadian cuaca cerah.

Gambar 2. Sketsa Kejadian Kecelakaan

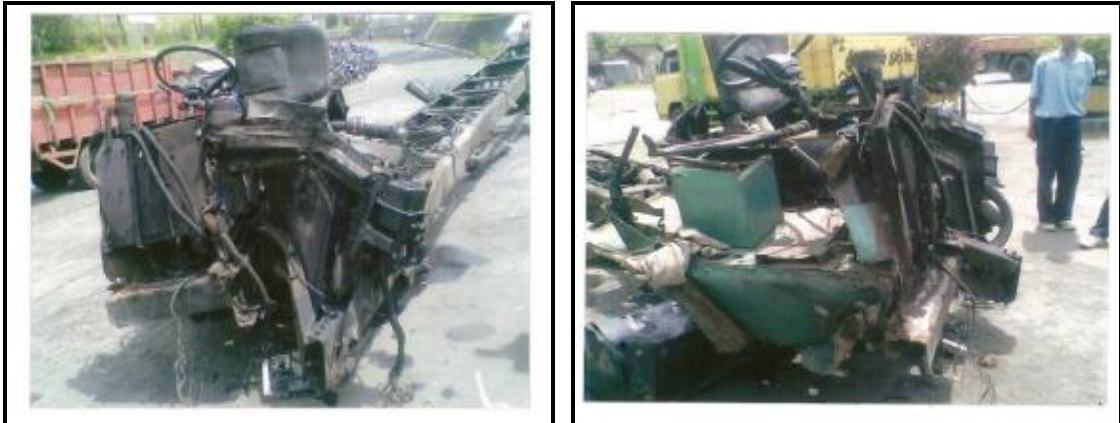
- Sistem kemudi tidak berfungsi dengan baik karena sebagian komponen patah akibat benturan keras dan masuk jurang
- Pada saat pengujian komponen-komponen yang ada pada sistem transmisi dalam kondisi cukup baik dan berfungsi.
- Sebagian komponen patah atau putus akibat benturan dan terguling masuk jurang.
- Pada waktu pengujian komponen-komponen tersebut berfungsi dengan cukup baik.
- Sebagian komponen ada yang patah, terlepas dan bocor akibat benturan keras dan terguling masuk jurang.

Gambar 3. Kondisi chasis mobil bus Trisakti AA 1729 CA

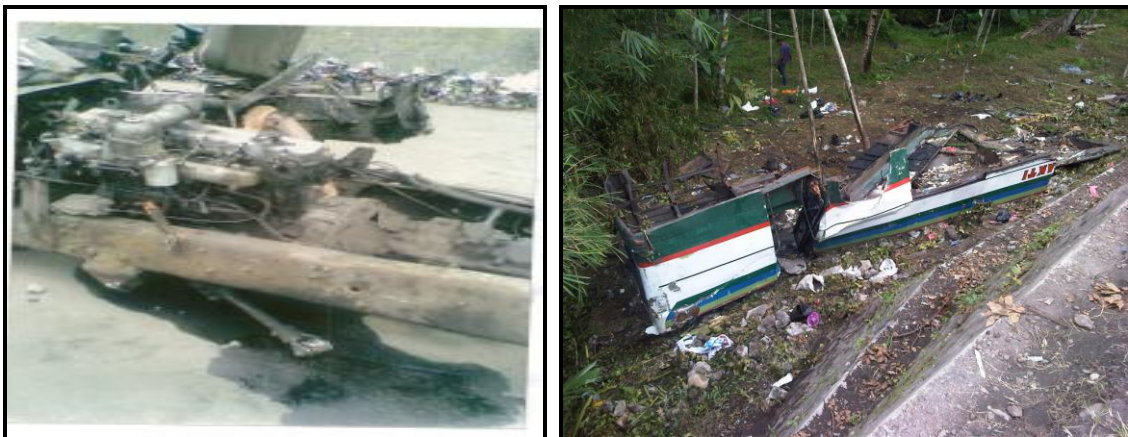
Gambar 4. Kondisi mesin mobil bus AA 1729 CA

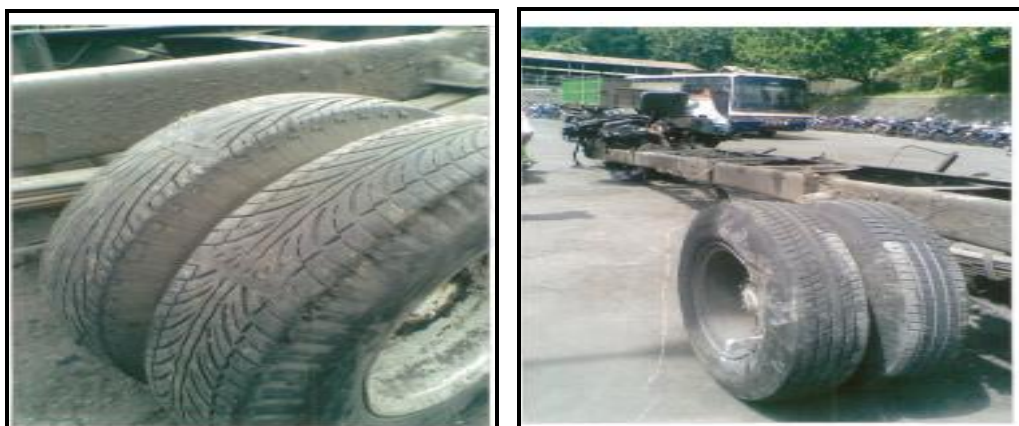
- Saat kecelakaan roda depan terlepas akibat benturan keras. Velg roda masih cukup baik, roda depan orisinil dan roda belakang vulkanisir.
- Hasil pemeriksaan kondisi sistem kemudi (roda kemudi, batang poros kemudi, roda gigi, rumah roda gigi kemudi, *pitman arm*, *relay rod*, *drag link*/stang kemudi, *ball joint* dan *power*

Gambar 6. Kondisi ban bagian belakang mobil bus Trisakti AA 1729 CA

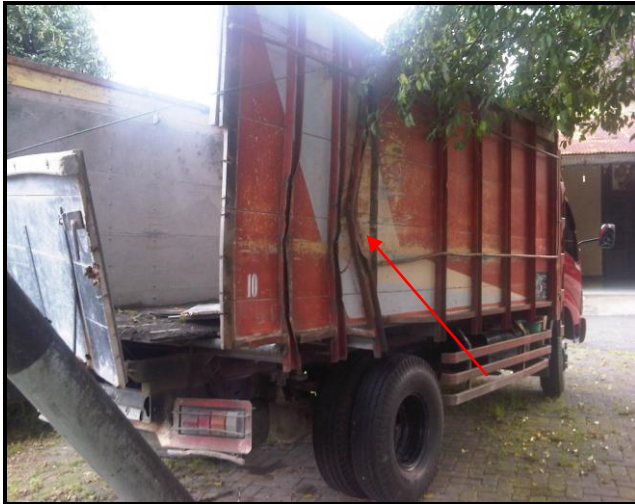
**Gambar 7. bagian sebelah kanan truk H 1446 YC yang rusak akibat tertabrak mobil bus AA 1729 CA**

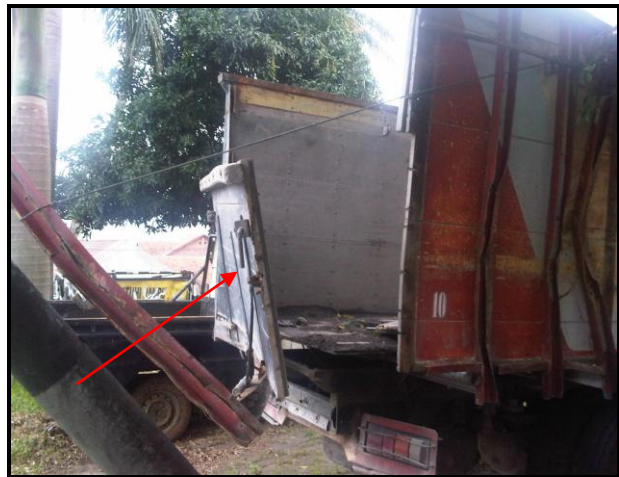
**Gambar 8. bagian belakang truk akibat tertabrak mobil bus AA 1729 CA**

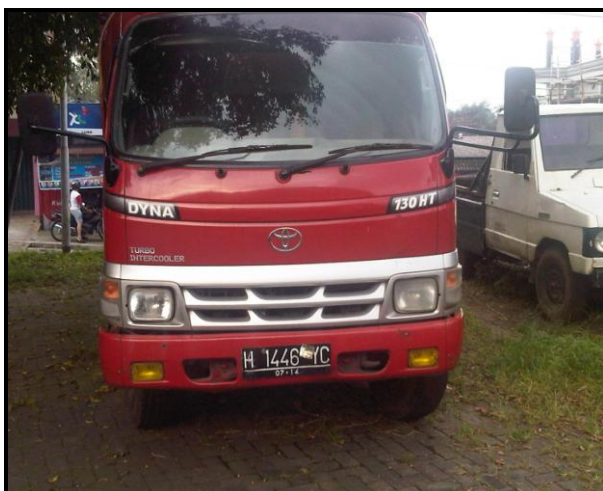
**Gambar 9. Kondisi bagian depan truk H 1446 YC**

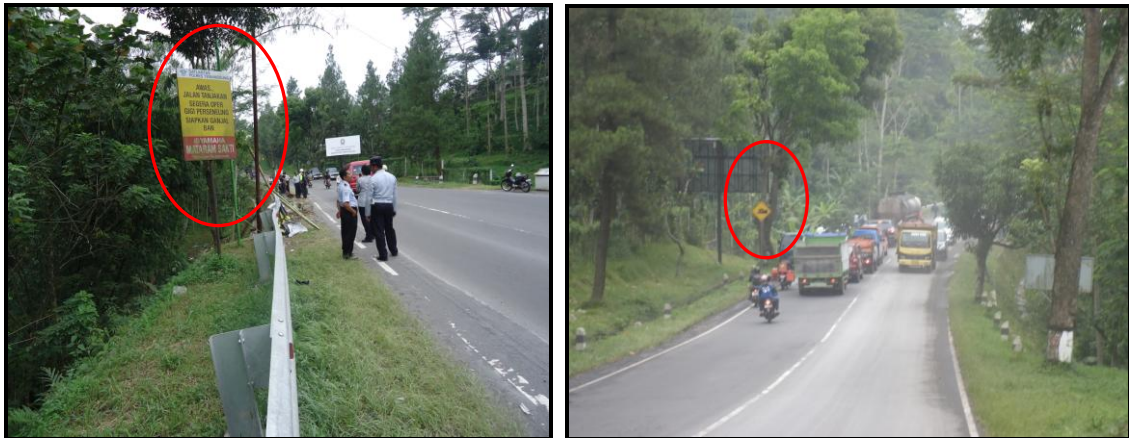
- Fasilitas perlengkapan jalan (rambu, marka dan perlengkapan jalan lainnya) : Terdapat marka tengah dengan garis utuh dan garis tepi di ruas jalan Semarang Yogyakarta. Rambu-rambu lalu lintas yang ada di ruas jalan tersebut tergolong jarang. Rambu yang ada berupa rambu peringatan dan papan himbauan yang letaknya sekitar 500 m sebelum dan sesudah lokasi kejadian. Di ruas jalan tersebut tidak ada lampu penerangan jalan.

**Gambar 10. Rambu lalu lintas yang terdapat di Jalan Raya Semarang Yogyakarta (sekitar 500 meter sebelum dan sesudah lokasi kejadian)**

- Segera memasang rambu – rambu kelengkapan jalan (baik rambu peringatan maupun rambu – rambu himbauan) pada ruas jalan sepanjang 500 m dari dan ke titik terjadinya kecelakaan.
- *Flashing Lamp* (lampu berkedip) agar intensitasnya diperbesar, mengingat bahwa flashing lamp yang sekarang ada kurang optimal dibandingkan dengan kecepatan kendaraan dan volume lalu lintas yang tinggi.
- Perbaikan dan pemasangan *guardrail* pada sisi jalan yang dilengkapi dengan reflektor untuk memandu / mengarahkan pengemudi pada malam hari.
- Pengecatan marka jalan yang sudah memudar.
- Pemasangan rambu peringatan turunan, rambu larangan menyiap dari arah Semarang dan rambu batas kecepatan.
- Perlunya sosialisasi kepada pengemudi angkutan umum tentang tata cara mengemudi dengan selamat dan disiplin berlalu lintas.

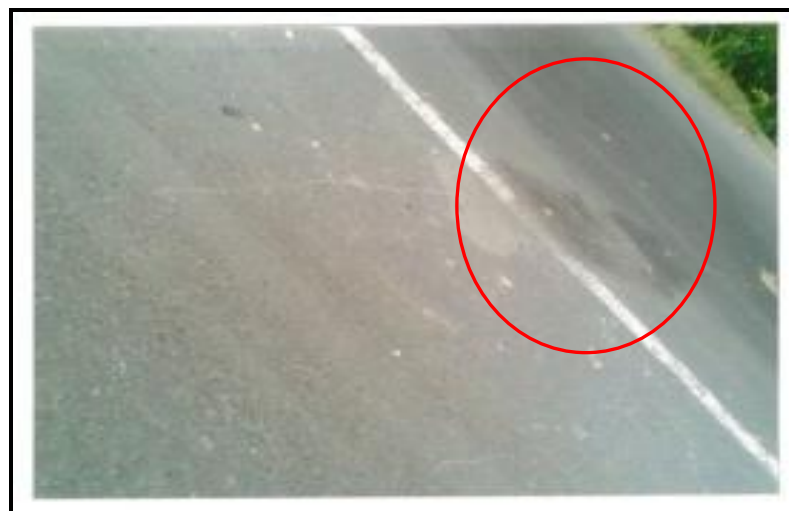
**Gambar 11. Tumpahan oli akibat tabrakan**

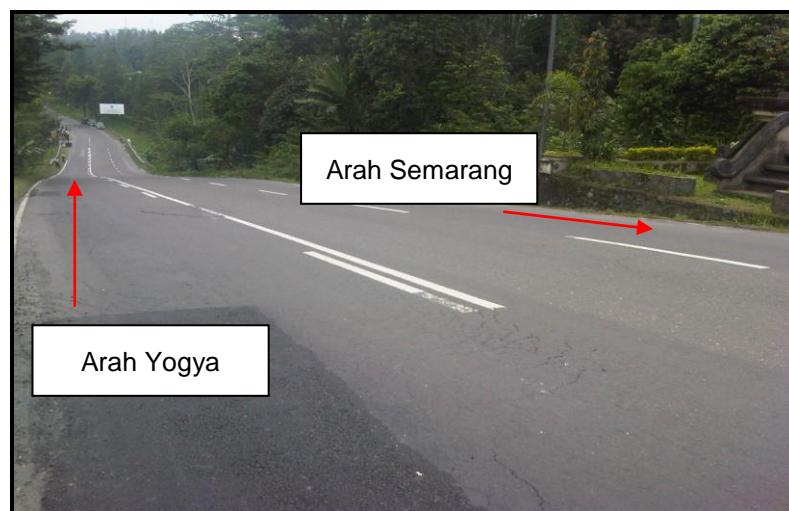
- Keadaan Geometrik Jalan : Jalan Raya Semarang – Yogyakarta adalah jalan arteri primer dengan status jalan Nasional dengan lebar jalan 8 meter, lebar bahu jalan 1,5 meter arah Semarang dan 1,5 meter arah Yogyakarta. Geometrik jalan pada jalan Raya Semarang – Yogyakarta adalah jalan menanjak dan menurun serta menikung. Hal ini sering memberikan kesulitan tersendiri bagi para pengemudi. Apalagi bagi pengemudi yang tingkat konsentrasinya mengalami kelelahan.

**Gambar 12. Kondisi Jalan Raya Semarang Yogya**

- Mempertimbangkan untuk menambah lampu penerangan jalan dengan intensitas yang lebih besar di sekitar ruas Jalan Dusun Pingit, Kecamatan Pringsurat, Temanggung, Jawa Tengah.
- Segera memperbaiki tembok jembatan yang hancur serta memasang Guard Rail di sepanjang tepi jalan yang bawahnya curam sekitar 100 meter arah dari tembok jembatan yang hancur ke arah selatan menuju Magelang.
