**FINAL**  
**KNKT-11-03-03-01**

**LAPORAN INVESTIGASI DAN PENELITIAN  
KECELAKAAN LALU LINTAS JALAN**

**MOBIL GRAND MAX LUXIO BK 1394 KO TERJUN  
KE SUNGAI BATANG GADIS**

**SENIN, 14 MARET 2011**

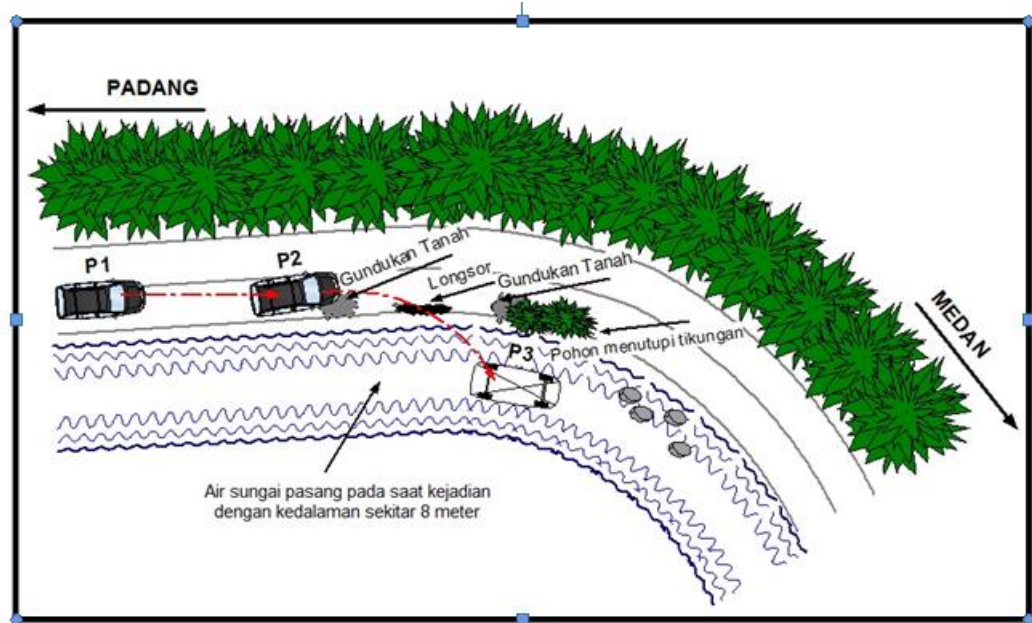
Gambar 2. Sketsa kejadian kecelakaan

- P1 : Mobil Daihatsu Grand Max Luxio dengan nomor kendaraan BK 1394 KO dari arah Padang menuju Medan.
- P2 : Tiba-tiba kendaraan mengarah ke kanan dan melindas gundukan tanah yang terdapat di ruas jalan tersebut. Hal tersebut mengakibatkan pengemudi tidak dapat mengendalikan kendaraan.
- P3 : Selanjutnya kendaraan terperosok dan jatuh ke dalam Sungai Batang Gadis dalam keadaan terbalik yang pada saat itu arus sungai dalam kondisi pasang.

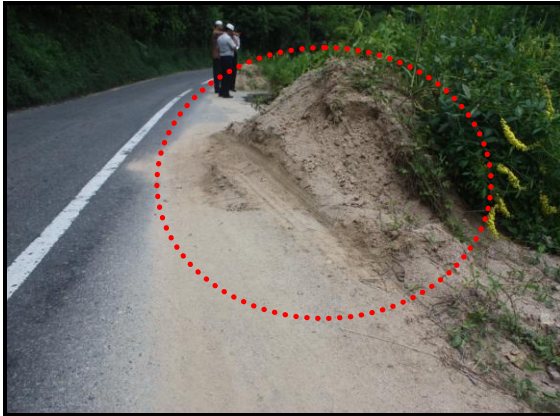
**Gambar 3.** Gundukan tanah pertama yg terdapat di ruas jalan di lokasi kejadian

- Keadaan Geometrik Jalan : Kondisi jalan dari arah Padang menuju Medan menurun dan berliku serta tidak ada lampu penerangan jalan. Di sekitar lokasi kejadian terdapat 2 (dua) buah gundukan tanah.
- Fasilitas perlengkapan jalan seperti rambu, marka dan perlengkapan jalan lainnya : Terdapat rambu berupa rambu peringatan yang baru dipasang yang letaknya sekitar 150 m sebelum lokasi kejadian. Di ruas jalan tersebut tidak ada lampu penerangan jalan. Selain itu tidak ada guardrail yang berfungsi sebagai pembatas tepi jalan guna melindungi kendaraan mengingat kondisi jalan yang sering longsor.
- Kondisi lingkungan di sekitar lokasi kejadian : Kondisi lingkungan sekitar merupakan perbukitan yang terdapat banyak pohon-pohon sehingga terjadi keterbatasan jarak pandang dan memerlukan konsentrasi yang tinggi dalam mengemudi di lokasi tersebut.

- a. Pengemudi mobil penumpang BK 1394 KO tidak dapat mengendalikan kendaraan dengan baik saat menjelang tikungan. Hal tersebut dapat dilihat dari laju kendaraan yang tiba-tiba mengarah ke kanan dan melindas gundukan tanah yang berada di tepi jalan sebelah kanan.
- b. Geometrik jalan pada ruas jalan tersebut merupakan tanjakan, turunan dan tikungan. Kurangnya fasilitas perlengkapan jalan di ruas jalan tersebut dapat menjadi faktor pendukung terjadinya kecelakaan.
- c. Kondisi lingkungan kiri dan kanan jalan yang merupakan perbukitan dengan semak belukar yang menimbulkan keterbatasan jarak pandang dapat menjadi faktor pendukung terjadinya kecelakaan tersebut.

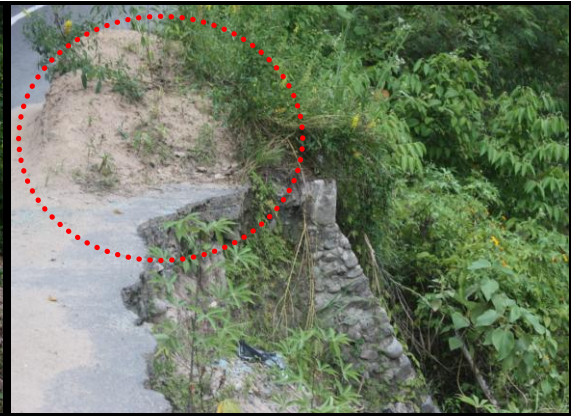
**Gambar 4.** Gundukan tanah kedua yang terdapat di ruas jalan lokasi kejadian

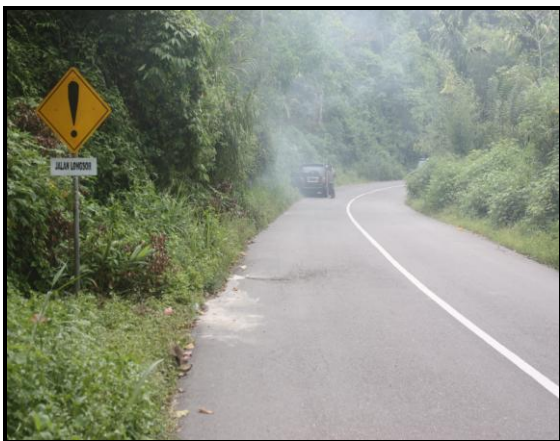
**Gambar 5.** Rambu yang baru dipasang yang berjarak sekitar 150 m dari lokasi kejadian

- Pemasangan rambu-rambu kelengkapan jalan baik rambu peringatan maupun rambu-rambu himbauan dan cermin cembung jalan.
- Perbaikan dan pemasangan *guardrail* pada sisi jalan yang dilengkapi dengan reflektor untuk memandu / mengarahkan pengemudi pada malam hari.
- Pengecatan marka tepi jalan dan pemasangan paku jalan.
- Pemasangan rambu peringatan turunan, rambu peringatan tikungan, rambu pengarah tikungan (chevron), rambu larangan menyiap dari kedua arah dan rambu batas kecepatan.
- Perlunya sosialisasi kepada pengemudi angkutan umum tentang tata cara pengemudi dengan selamat dan disiplin berlalu lintas.

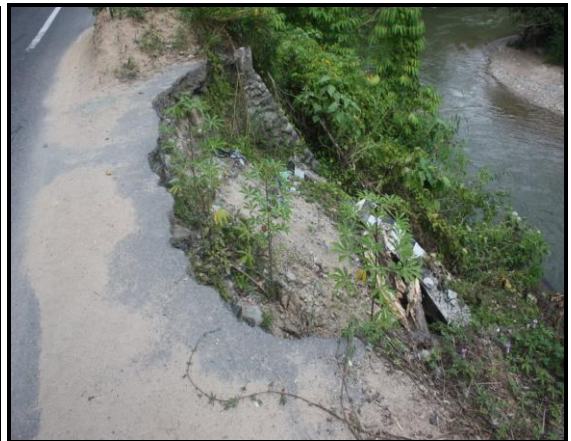
Dari faktor prasarana terdapat gundukan tanah dan tanah longsor serta tidak ada pembatas tepi jalan / guardrail, selain itu tidak ada lampu penerangan sehingga pada malam hari kondisi jalan gelap.

**Gambar 6.** Kondisi ruas jalan di lokasi kejadian dan tempat jatuhnya kendaraan

- Segera memperbaiki jalan seperti badan dan bahu jalan yang longsor di atas Sungai Batang Gadis pada ruas jalan Rao Sumatera Barat – Kotanopan Sumatera Utara.

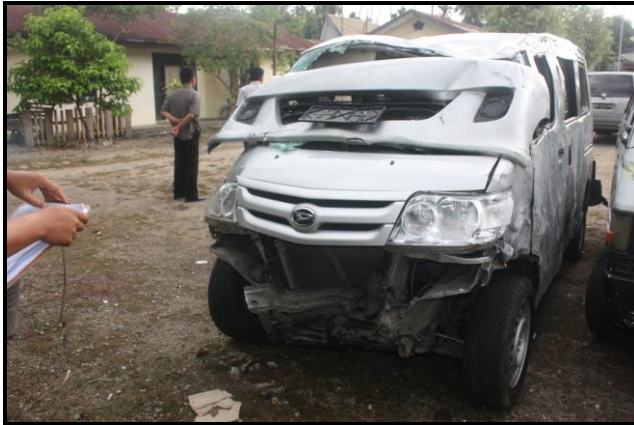
Dari faktor kendaraan, ban belakang bagian sebelah kanan kempes, ban depan kanan menabrak gundukan tanah, mobil terpelanting dengan posisi rebah ke kanan (ban disamping), kaca depan hancur berantakan di atas badan jalan. Bagian kendaraan yg rusak parah adalah bagian sebelah kanan.

**Gambar 7. Kondisi bagian depan mobil penumpang BK 1394 KO**

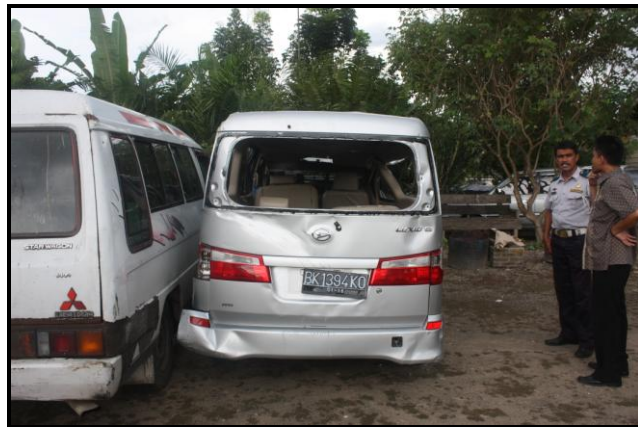
**Gambar 8. Kondisi bagian belakang mobil penumpang BK 1394 KO**

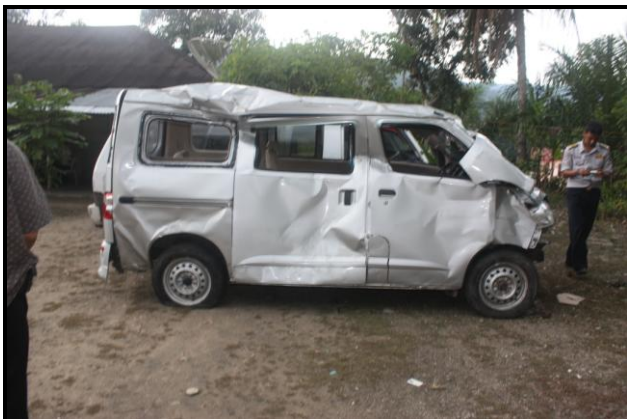
**Gambar 9. Kondisi bagian sebelah kanan mobil penumpang BK 1394 KO**

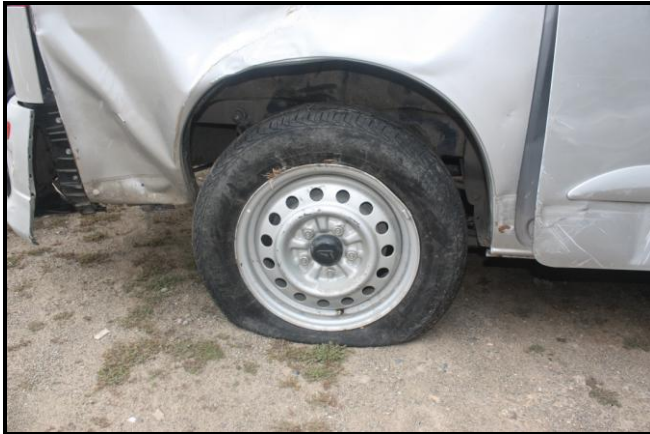
- Jumlah penumpang yang diangkut : Pada saat kejadian, kendaraan mengangkut penumpang sebanyak 11 orang termasuk pengemudi, yaitu 8 (delapan) orang dewasa dan 3 (tiga) orang anak-anak.
- Hasil pemeriksaan fisik kondisi ban : Alur kedalaman ban masih memenuhi persyaratan namun kondisi ban belakang bagian sebelah kanan kempes disebabkan menghantam pinggir beton pengaman.
- Hasil pemeriksaan kondisi fisik sistem rem : Kondisi kampas rem dalam keadaan baik. Hal itu dapat dilihat dari ketebalannya. Artinya apabila kendaraan dipacu dan dikendalikan dengan baik, ukuran dan kapasitas ban yang seragam, maka rem tersebut dapat berfungsi dengan baik.

**Gambar 10. Kondisi ban belakang bagian sebelah kanan mobil penumpang BK 1394 KO**

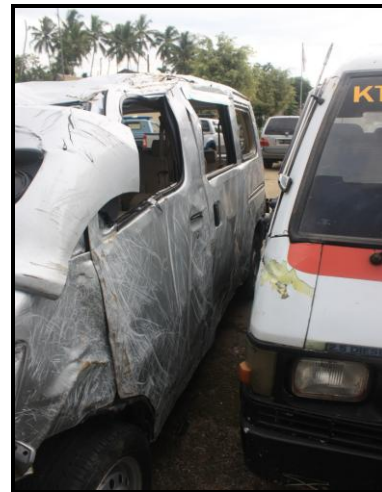
**Gambar 11. Kondisi bagian sebelah kiri mobil penumpang BK 1394 KO**

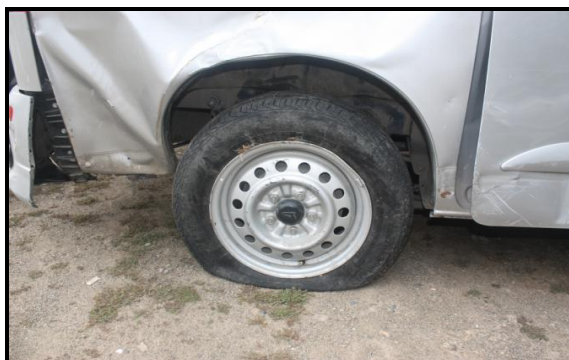
**Gambar 12. Ban bagian belakang sebelah kanan dalam kondisi kempes**

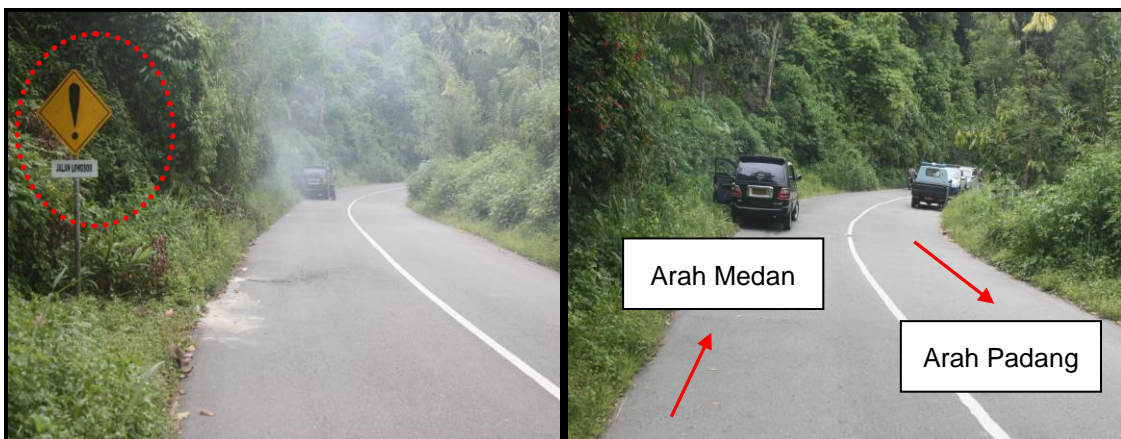
Gambar 13. Rambu yang baru dipasang yang berjarak sekitar 150 m dari lokasi kejadian

Gambar14. Kondisi ruas jalan arah Padang menuju Medan

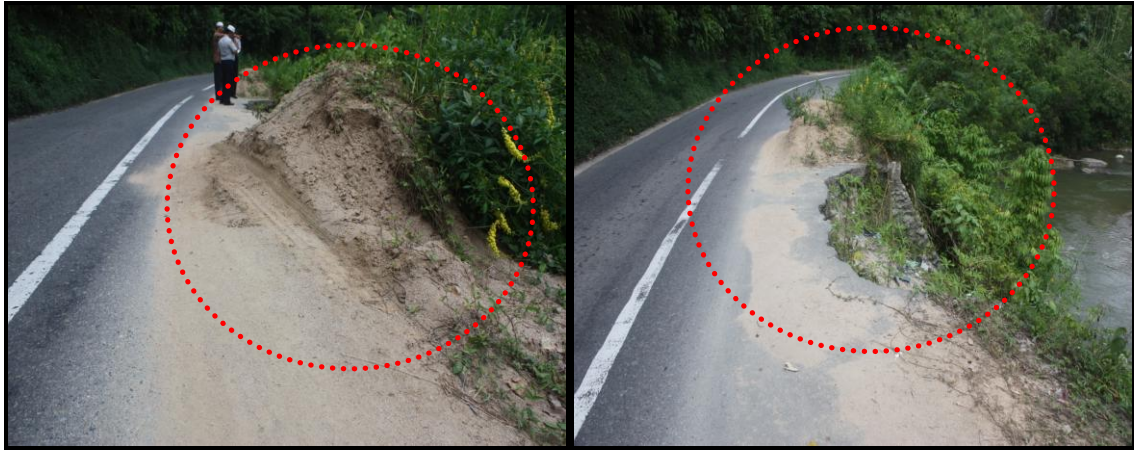
**Gambar 15. Gundukan tanah yang terdapat di lokasi terjadinya kecelakaan**

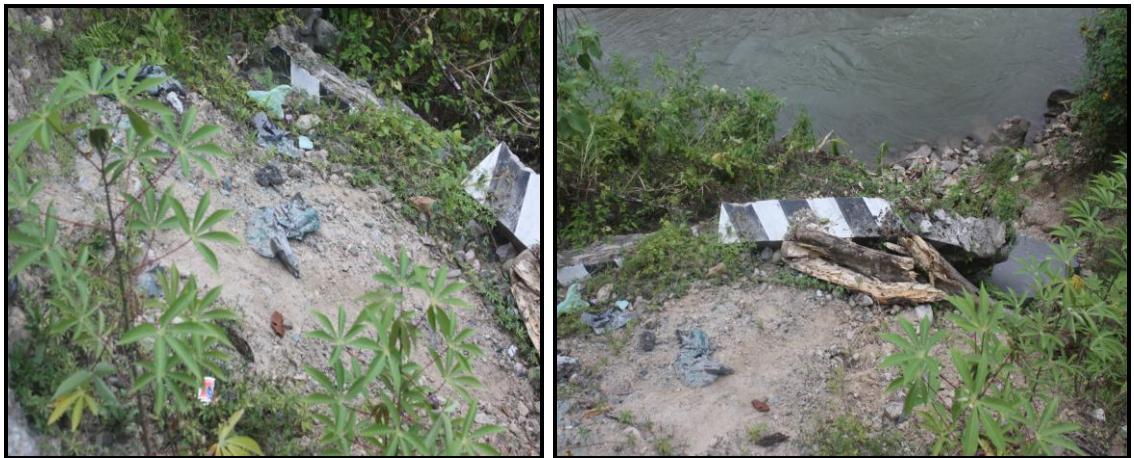
**Gambar 16. Lokasi terjadinya kecelakaan sebelum mobil penumpang masuk ke dalam sungai**

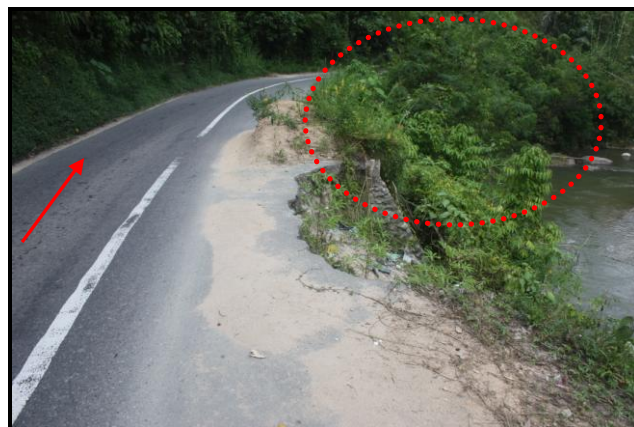
**Gambar 17. Pohon yang menutupi tikungan sehingga pengemudi tidak dapat melihat kendaraan yang datang dari arah berlawanan.**

- Membersihkan batang-batang pohon yang tumbang dan semak-semak belukar pada ruas jalan tersebut yang mengurangi jarak pandang pengemudi.
- Menempatkan petugas / patroli terutama pada daerah-daerah/ruas jalan rawan kecelakaan.
