FINAL
KNKT-11-05-04-01

**LAPORAN INVESTIGASI DAN PENELITIAN
KECELAKAAN LALU LINTAS DAN ANGKUTAN JALAN**

**TABRAKAN ANTARA MOBIL BUS PO. SUMBER
KENCONO W-7666-UY DENGAN TRUK AE-8804-BA**

**DI RUAS JALAN MADIUN-SURABAYA, DESA PAJARAN,
KECAMATAN SARADAN, KABUPATEN MADIUN, JAWA TIMUR**

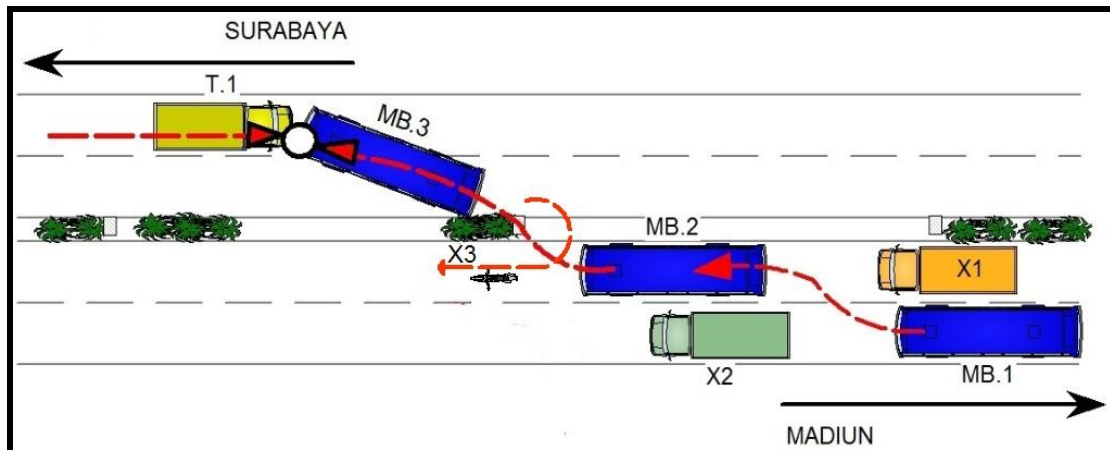
Gambar 2. Kronologis kecelakaan

- MB.1** : Dari arah Madiun, pengemudi mobil bus PO. Sumber Kencono mengemudikan mobil busnya secara *zig - zag*, pertama mendahului mobil truk (**X1**) dari sebelah kiri kemudian mendahului truk lainnya (**X2**) dari sebelah kanan, pada saat itu ada sepeda motor yang berada didepan truk akan berbelok kekanan.

- X1** : Mobil truk yang didahului oleh mobil bus PO. Sumber Kencono dari sebelah kiri.
- X2** : Mobil truk yang didahului oleh mobil bus PO. Sumber Kencono dari sebelah kanan.

- X3** : Sepeda motor yang secara tiba-tiba berputar balik dari jalur berlawanan mobil bus PO. Sumber Kencono.
- MB.2** : Menghindari menabrak sepeda motor tersebut pengemudi mobil bus PO. Sumber Kencono berusaha membuang arah bus kekanan, bagian depan sebelah kiri bus menabrak patok *guard rail* pemisah jalur.

- T.1** : Dari arah Surabaya, melaju mobil truk dengan nomor kendaraan AE-8804-BA yang membawa pekerja / buruh penebang tebu dan tabrakan hebat pun tak terhindarkan.

- MB.3** : Mobil bus PO. Sumber Kencono masuk ke jalur berlawanan arah, pengemudi mobil bus PO. Sumber Kencono berusaha untuk menghentikan laju kendaraan namun karena kecepatan tinggi dan jarak yang dekat akhirnya bus PO. Sumber Kencono menabrak truk dengan nomor kendaraan AE-8804-BA.

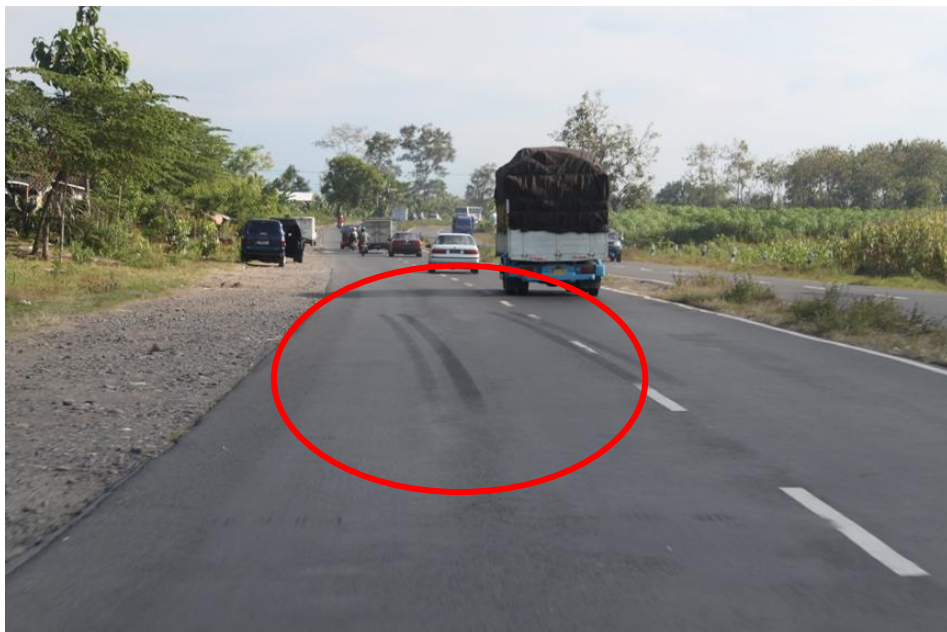
Gambar 3. Jejak ban kendaraan mobil bus W-7666-UY

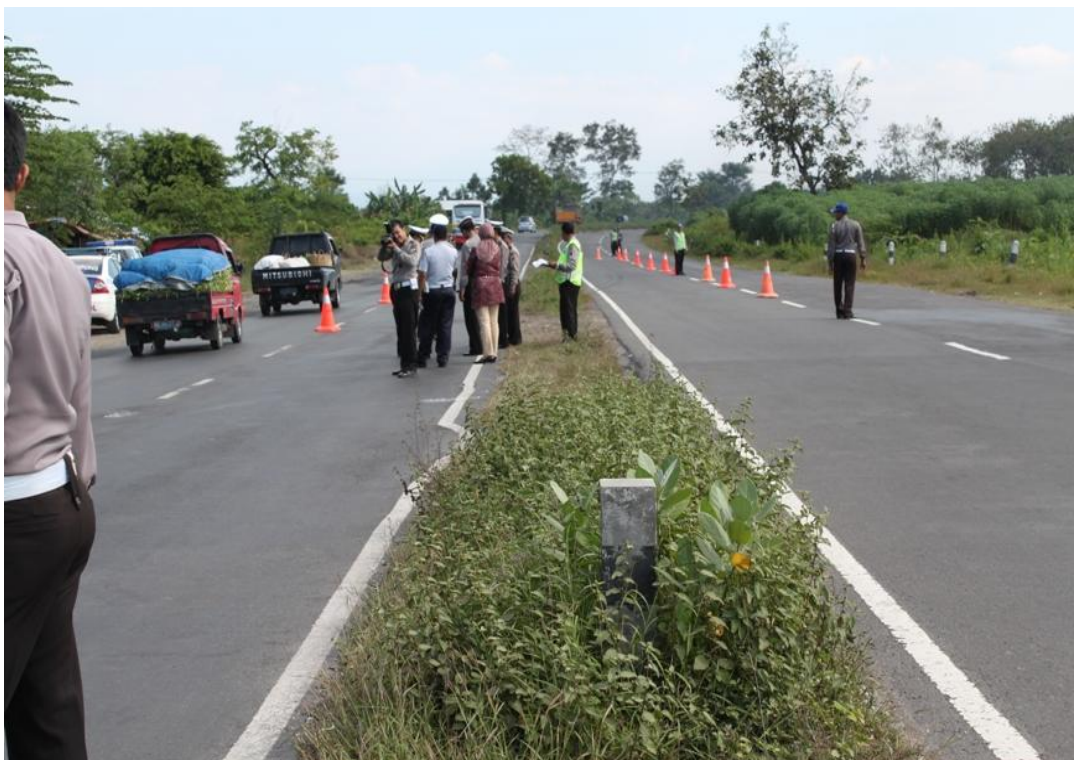
- Marka tepi kanan, kiri berupa garis utuh
- Pada radius 1 km dari titik kejadian tidak terdapat rambu lalu lintas
- Penerangan jalan tidak ada
- Terdapat median jalan permanen yang rendah yaitu tingginya rata dengan badan jalan
- Patok median jalan tidak terlihat karena ditutupi semak

Gambar 4. Patok yang berada di median jalan tertutup rumput

- b. Faktor prasarana yaitu jalan bukan menjadi faktor penyebab terjadinya kecelakaan karena geometrik dan perkerasan jalan cukup baik. Namun demikian median jalan yang berupa rerumputan rata dengan permukaan jalan merupakan faktor yang menyebabkan tingginya fatalitas kecelakaan (tabrakan depan depan).

Membangun median jalan dengan ketinggian 18-25 cm untuk menghindari kendaraan masuk ke arah berlawanan.

- a. Kami sependapat penyebab utama dalam kecelakaan ini adalah pada faktor manusia, baik pengendara sepeda motor maupun pengemudi bus.
- b. Mengingat median yang ada merupakan median jenis ”diturunkan” dan belum memenuhi lebar minimum (9 meter) yang disyaratkan sehingga perlu diperbaiki menggunakan median jenis ”ditinggikan” mengingat keterbatasan lahan median yang tersedia yang penanganannya akan dilakukan pada tahun anggaran 2012.

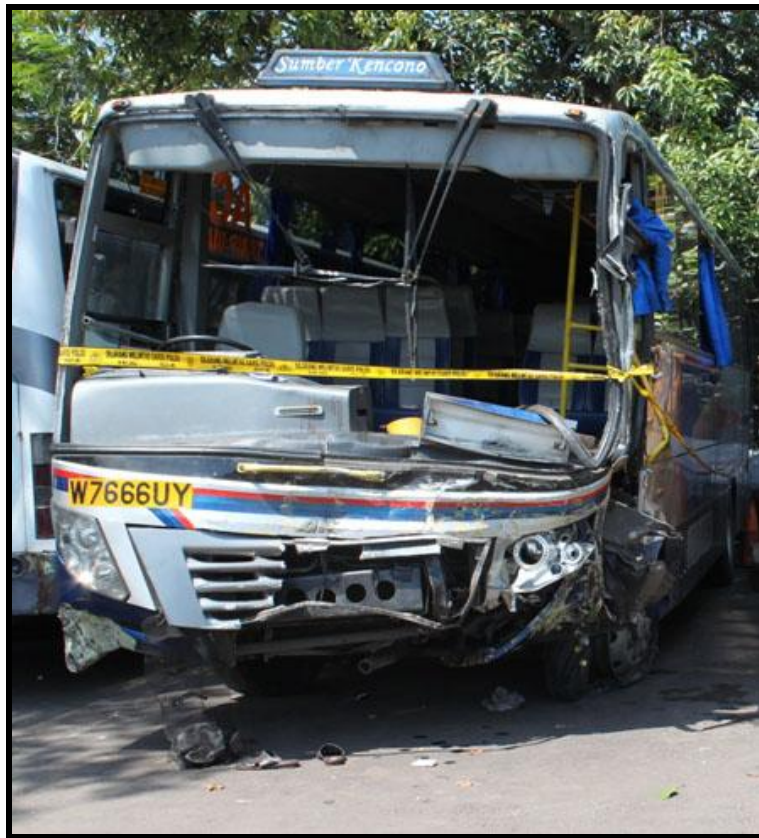
Kerusakan pada mobil bus W 7666 UY:

Gambar 5. Kondisi bagian depan mobil bus PO. Sumber Kencono W-7666-UY

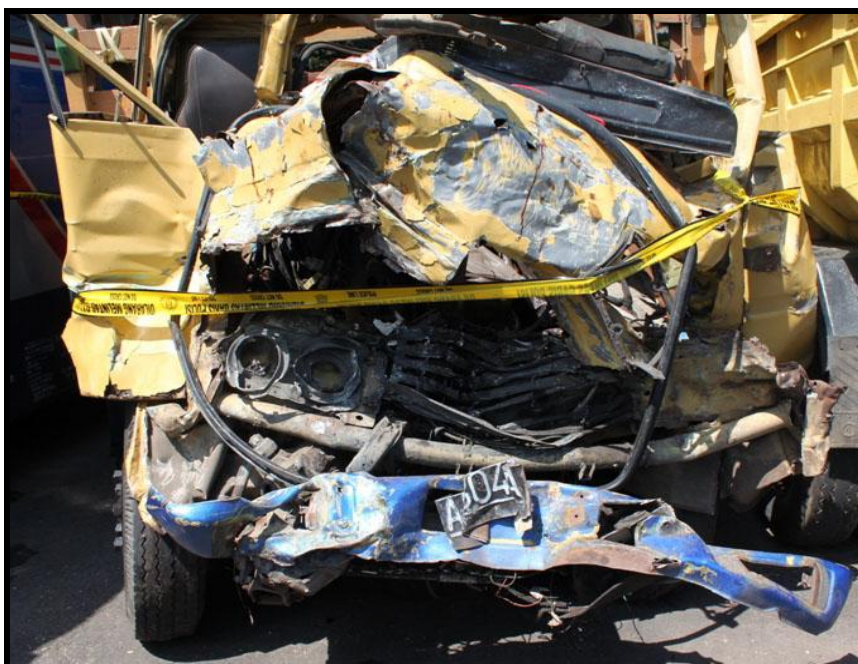
Kerusakan pada mobil truk AE-8804-BA:

Gambar 6. Kondisi bagian depan truk AE-8804-BA
