KNKT-11-06-05-01

**KOMITE
NASIONAL
KESELAMATAN
TRANSPORTASI**

**LAPORAN INVESTIGASI DAN PENELITIAN
KECELAKAAN LALU LINTAS DAN ANGKUTAN JALAN**

**MOBIL BUS PT. ANTAR LINTAS SUMATERA BK-7088-DL
MASUK KE DALAM TELAGA**

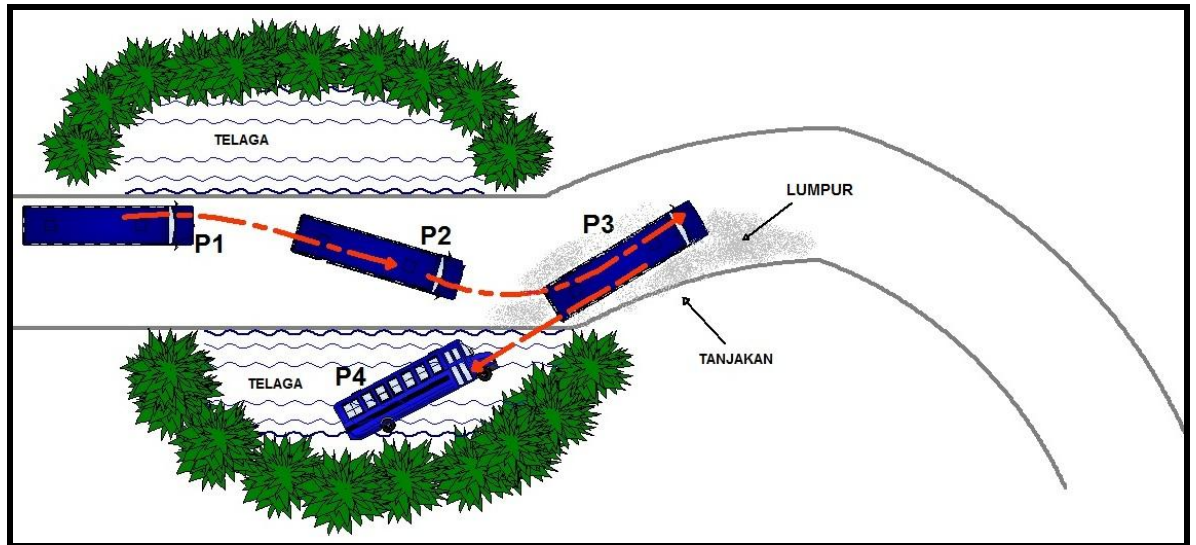
Gambar 2. Kronologis Kecelakaan

- P1** : Mobil bus PT. Antar Lintas Sumatera BK 7088 DL tiba di Aek Latong di titik terjadinya kecelakaan.
- P2** : Mobil bus PT. Antar Lintas Sumatera BK 7088 DL membelok ke kanan menghindari lumpur yang tebal.
- P3** : Mobil bus PT. Antar Lintas Sumatera BK 7088 DL melintasi jalan menanjak dan kondisi permukaan jalan yang sangat licin (berlumpur).
- P4** : Karena tidak mampu menanjak, setelah sebagian besar penumpang diturunkan, bus akhirnya mundur dan terjun ke dalam telaga.

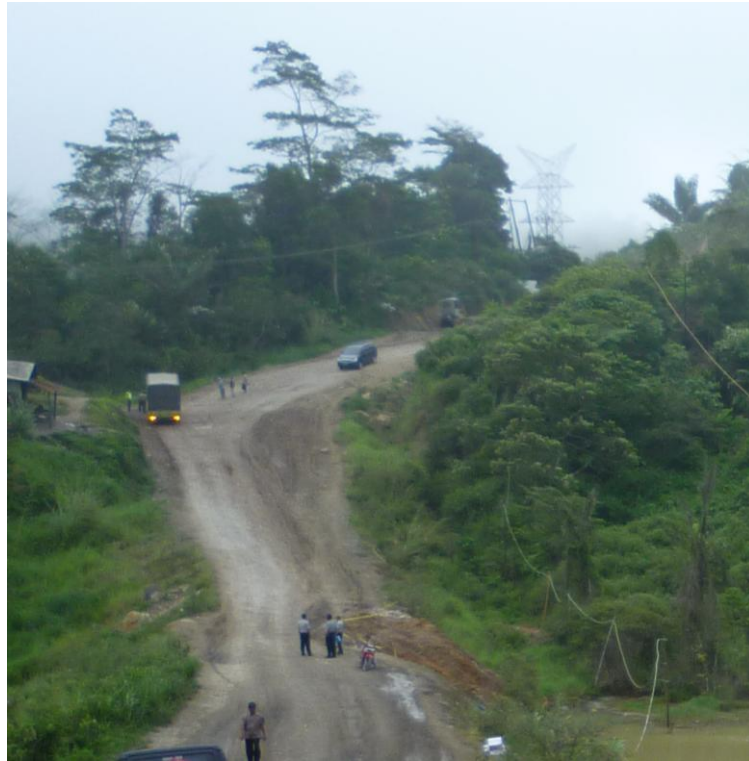
Melihat kondisi di lapangan lintasan jalan tempat terjadinya kecelakaan tidak memenuhi persyaratan keselamatan, disamping geometri jalannya sangat ekstrim kondisi jalannya pun tidak memenuhi persyaratan konstruksi jalan standar (badan jalan berupa batu dan tanah padat tidak beraspal demikian juga dengan bahu jalan yang berupa tanah). Lingkungan berupa semak – semak, perbukitan dan jurang serta jauh dari pemukiman penduduk.

Gambar 3. Lokasi terjadinya kecelakaan

Geometri jalan yang berupa belokan, tanjakan dan turunan yang sangat terjal ditambah dengan kondisi jalan yang tidak memenuhi persyaratan memungkinkan terjadinya kecelakaan. Kondisi jalan mengalami kerusakan dan posisinya berada tepat di titik patahan sehingga untuk melakukan perbaikan jalan memerlukan perbaikan yang sifatnya menyeluruh dan komprehensif. Jika tingkat keterjalan, kecuraman dan kondisi teknis jalan diperbaiki maka kemungkinan terjadinya kecelakaan dapat ditekan.

1. Memperbaiki infrastruktur jalan tempat kejadian kecelakaan antara Tarutung - Sipirok, Desa Aek Latong sekitar Km. 385 dari arah Medan.
2. Mencarikan jalur alternatif untuk angkutan umum, sementara jalan antara Tarutung – Sipirok, Desa Aek Latong dalam tahap perbaikan.

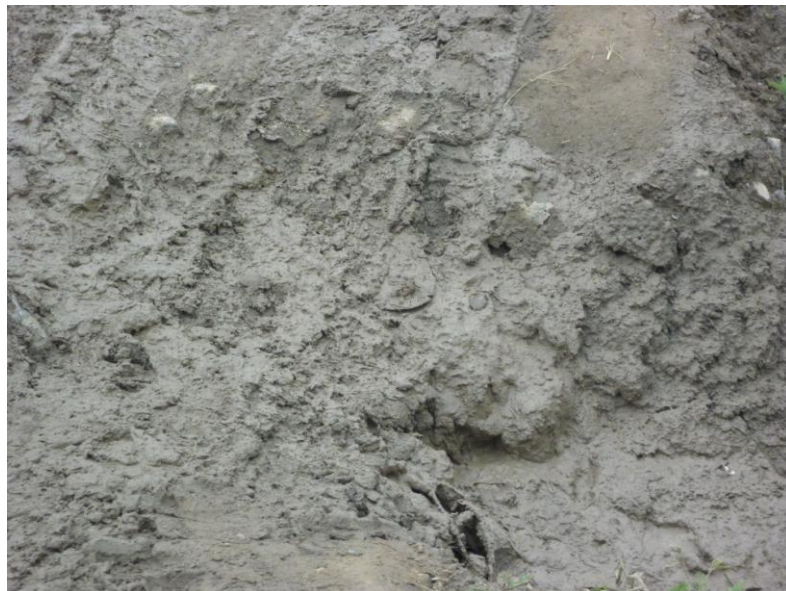
Peristiwa kecelakaan tersebut terjadi pada malam hari dan kondisi permukaan jalan licin dikarenakan setelah turun hujan.

Gambar 4. Permukaan tanah yang berlumpur

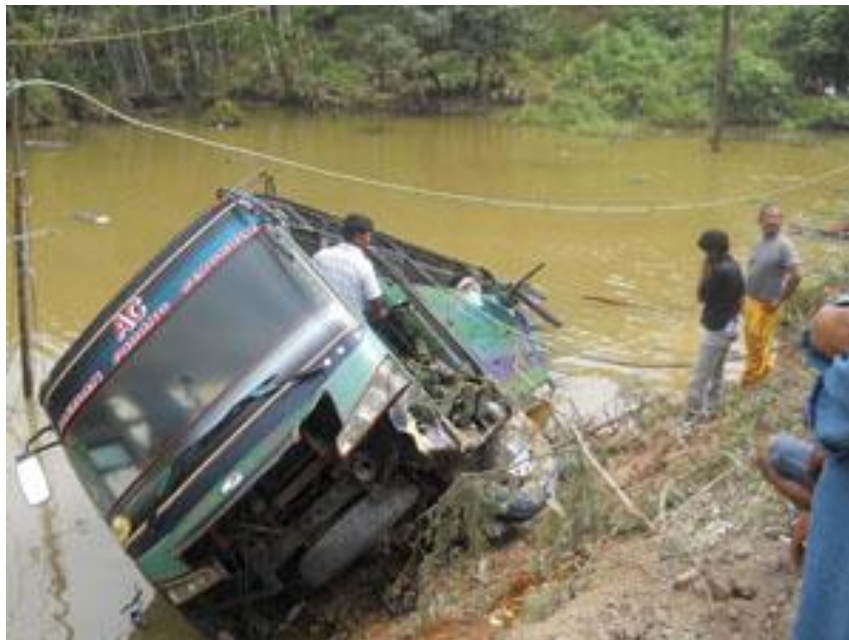
Gambar 5. Posisi terakhir kendaraan saat jatuh di telaga (tampak depan)

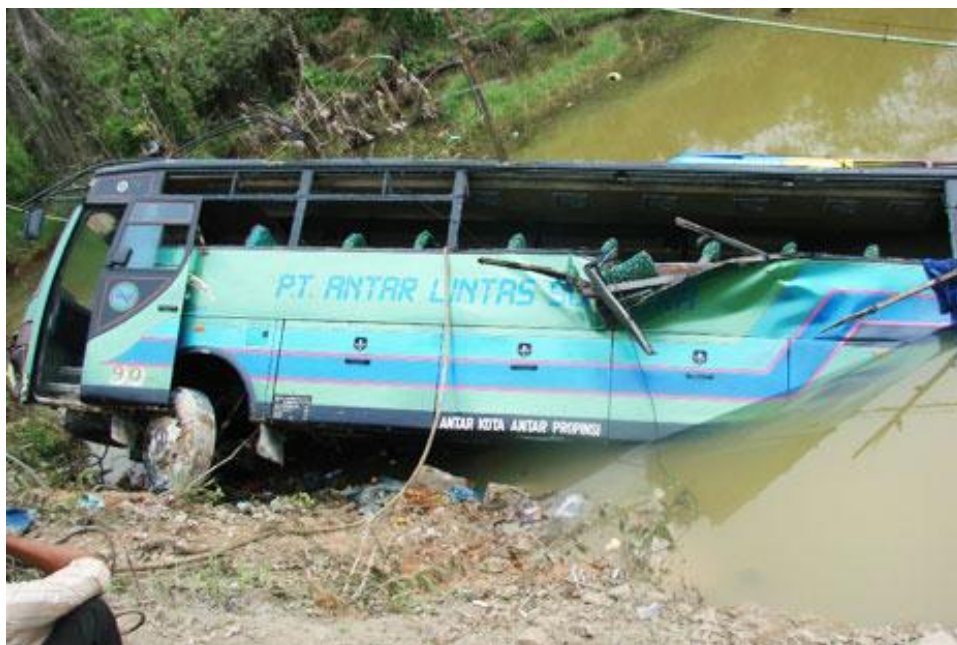
Gambar 6. Posisi terakhir kendaraan saat jatuh di telaga (tampak samping)
