KNKT-11-09-06-01

**LAPORAN INVESTIGASI DAN PENELITIAN
KECELAKAAN LALU LINTAS DAN ANGKUTAN JALAN**

**TABRAKAN ANTARA MOBIL BUS ISUZU ELF AG 7103 ML
DENGAN MOBIL BUS PO. SUMBER KENCONO W 7181 UY
JURUSAN SURABAYA - YOGYAKARTA**

**DI JALUR BY PASS MOJOKERTO KM 51,5 DARI ARAH SURABAYA,
DUSUN KENANTEN, KECAMATAN PURI, MOJOKERTO, JAWA TIMUR**

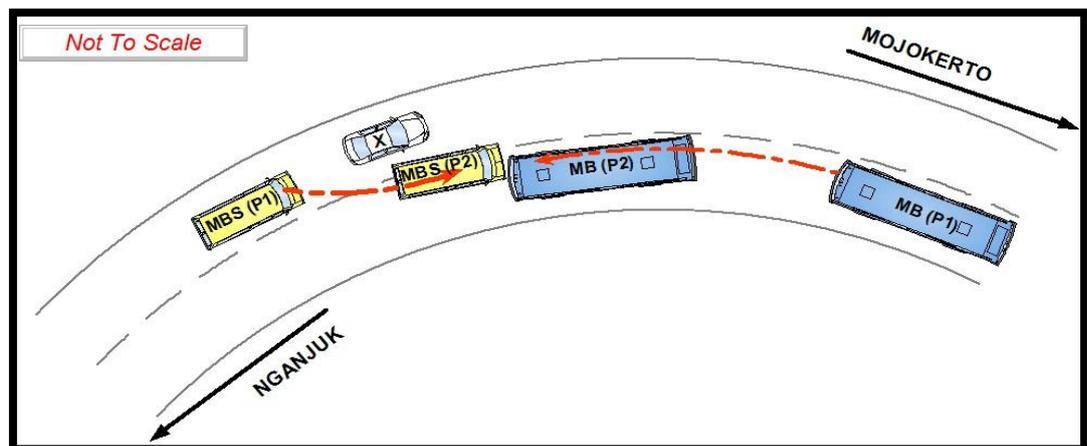
Gambar 2. Kronologis terjadinya kecelakaan (1)

1. MB (P1) : Posisi awal mobil bus PO. Sumber Kencono W 7181 UY
2. MBS (P1) : Posisi awal mobil bus Isuzu Elf AG 7103 ML
3. MB (P2) : Mobil bus PO. Sumber Kencono W 7181 UY pada saat terjadi tabrakan dengan mobil bus Isuzu Elf yang tiba – tiba masuk ke jalur berlawanan
4. MBS (P2) : Posisi mobil bus Isuzu Elf saat terjadi tabrakan dengan mobil bus PO. Sumber Kencono

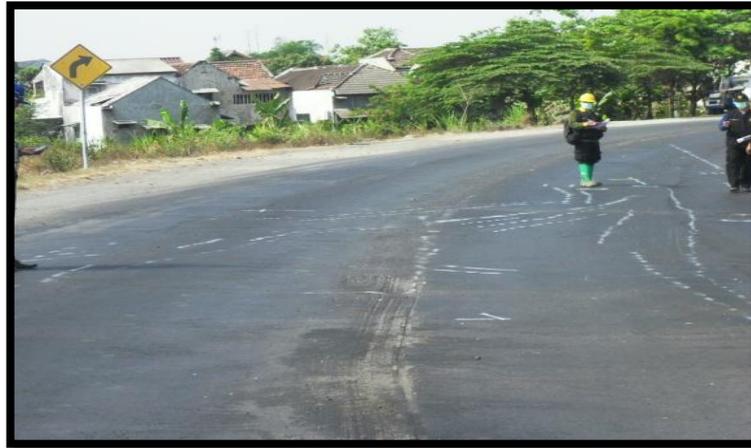
Gambar 5. Rambu tikungan yang terdapat pada lokasi kejadian kecelakaan

Terdapat rambu peringatan menikung yang sebenarnya dapat memberikan petunjuk kepada pengemudi mobil bus agar mengurangi kecepatan kendaraan dan berhati – hati pada saat melintasi ruas jalan tersebut.

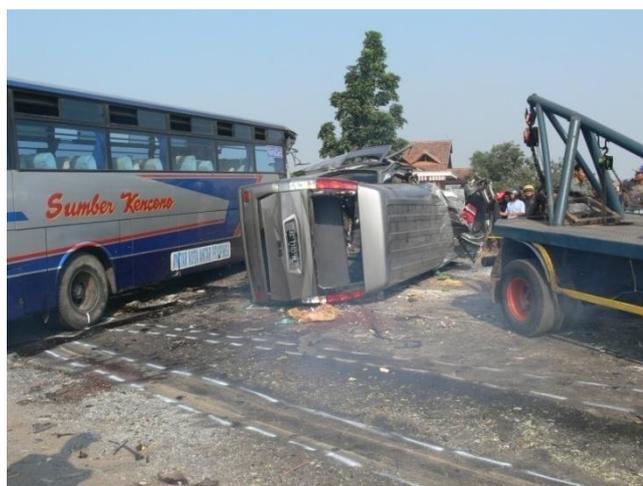
1. Tidak ditemukan adanya kelainan / gangguan teknis pada kendaraan tersebut.
2. Ditemukan jejak pengereman mobil bus pada permukaan jalan sepanjang ± 15 meter.

Gambar 6. Jejak Pengereman mobil bus PO. Sumber Kencono

Dari hasil pemeriksaan di lokasi kejadian setelah terjadi kecelakaan, tidak ditemukan kemungkinan rem blong pada kedua kendaraan yang terlibat kecelakaan. Hal ini dapat dibuktikan dengan adanya bekas jejak pengereman ban mobil bus yang cukup jelas dan panjang \pm 15 meter.

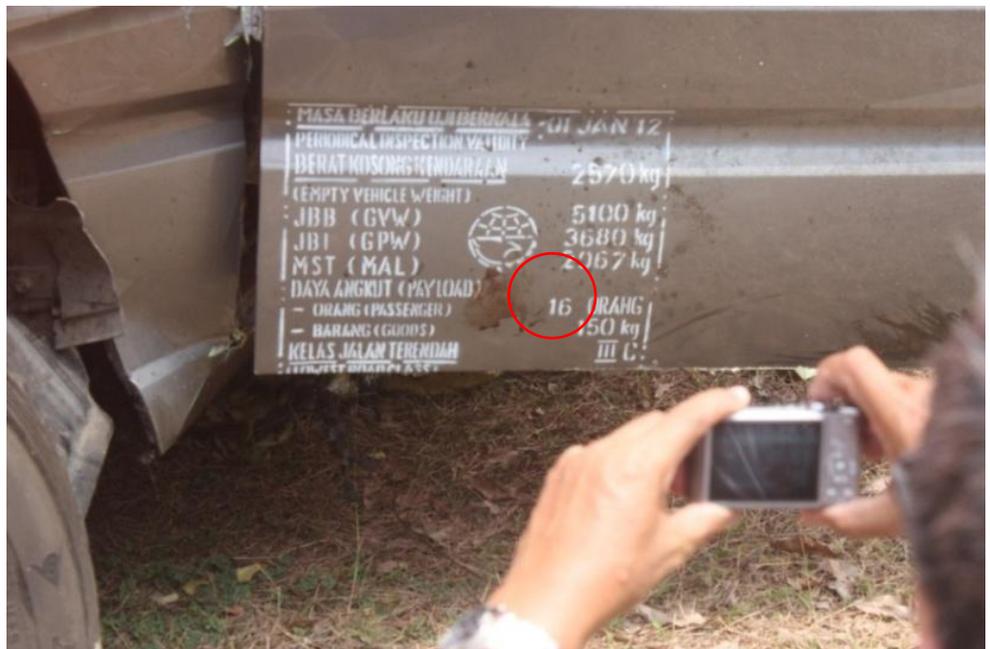
1. Mobil bus Isuzu Elf AG 7103 ML memiliki ijin usaha angkutan, namun demikian warna tanda nomor kendaraan bermotor (plat nomor) berwarna hitam.
2. Mobil bus Isuzu Elf AG 7103 ML masih berlaku masa uji berkwalanya hal ini dibuktikan dengan masa berlaku uji berkala sampai dengan 1 Januari 2012. Kendaraan ini sesuai buku uji berkala memiliki kapasitas tempat duduk sebanyak 16 orang penumpang termasuk pengemudi.

Gambar 8. Plat Samping Mobil bus Isuzu Elf AG-7103-ML
