FINAL
KNKT-11-12-07-01

**LAPORAN INVESTIGASI DAN PENELITIAN
KECELAKAAN LALU LINTAS JALAN**

**TABRAKAN ANTARA MOBIL BUS PO. SINAR JAYA
B-7166-TGA DENGAN MOBIL PENUMPANG TOYOTA
AVANZA F-1884-HD**

**DI JALUR PANTURA KM. 98, DESA SUKRA WETAN, KEC. SUKRA,
INDRAMAYU, JAWA BARAT**

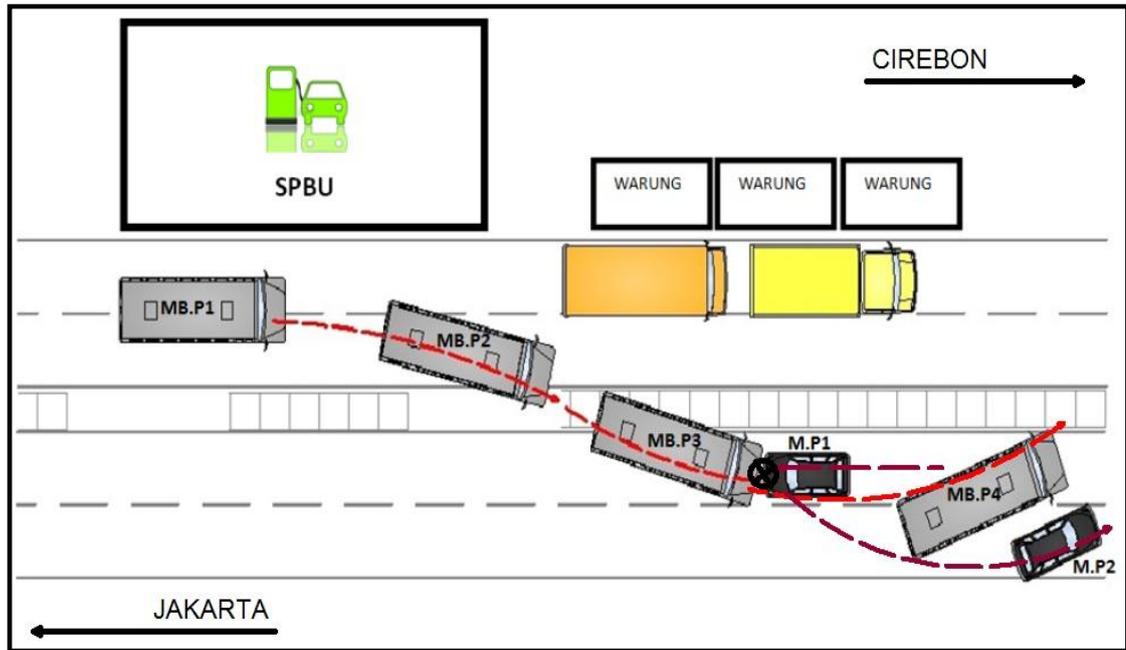
Gambar 2. Kronologi Kejadian

- MB.P1** : Mobil PO. Sinar Jaya yang melaju tiba – tiba berpindah lajur ke sisi paling kanan untuk menghindari kendaraan truk yang parkir di depan warung kopi.

- MB.P2** : Tanpa disadari oleh pengemudi mobil bus PO. Sinar Jaya karena keadaan gelap tanpa lampu penerangan jalan umum dan juga tidak adanya rambu petunjuk putaran *U Turn* sehingga mobil bus PO.Sinar Jaya menabrak batas median *U Turn*.

- MB.P3** : Setelah menabrak batas median *U Turn*, masuk ke jalur berlawanan dan dari arah berlawanan melaju mobil Toyota Avanza dengan nomor kendaraan F 1884 HD, tabrakan tidak dapat dihindarkan.

- MB.P4** : Posisi akhir mobil bus PO. Sinar Jaya setelah tabrakan.
- M.P1** : Pada saat yang sama dari arah berlawanan yaitu arah Cirebon menuju Jakarta melaju mobil Toyota Avanza dengan nomor kendaraan F 1884 HD dengan jarak kedua kendaraan yaitu mobil bus PO. Sinar Jaya dan mobil Toyota Avanza sudah terlalu dekat sehingga tabrakan tidak dapat dihindarkan.

- M.P2** : Posisi akhir Toyota Avanza dengan nomor kendaraan F 1884 HD setelah tabrakan.

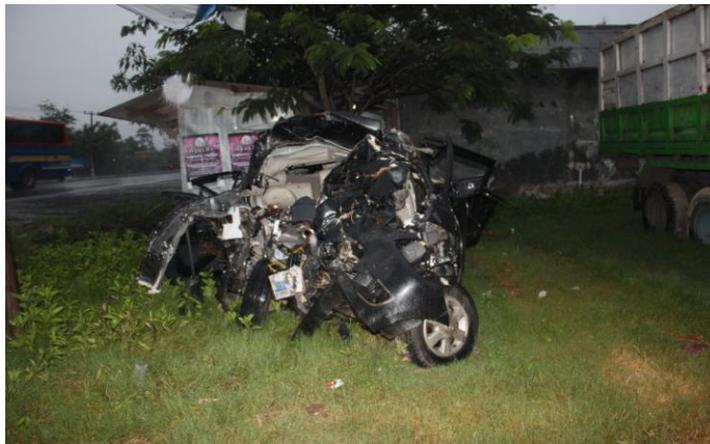
- a. Mobil penumpang Toyota Avanza F-1884-HD mengalami kerusakan berat hampir $\frac{3}{4}$ bagian badan kendaraan hancur.

Gambar 3. Kondisi bagian depan mobil penumpang Toyota Avanza F-1884-HD

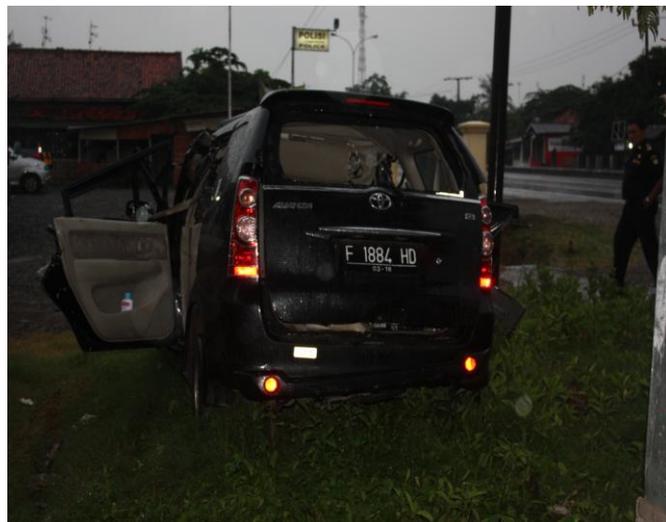
Gambar 4. Kondisi bagian belakang mobil penumpang F-1884-HD

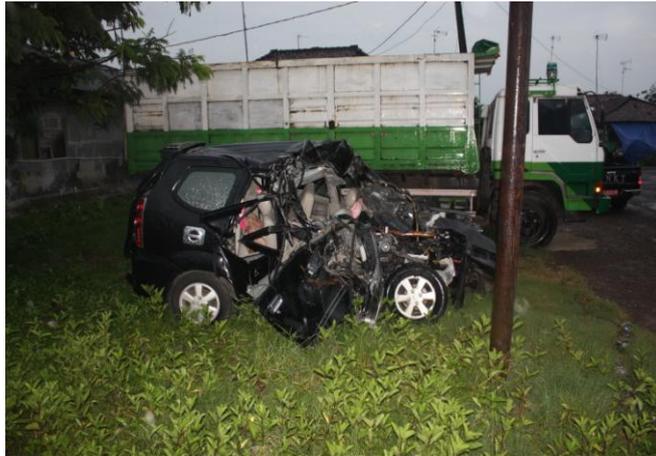
Gambar 5. Kondisi bagian sebelah kanan mobil penumpang F-1884-HD

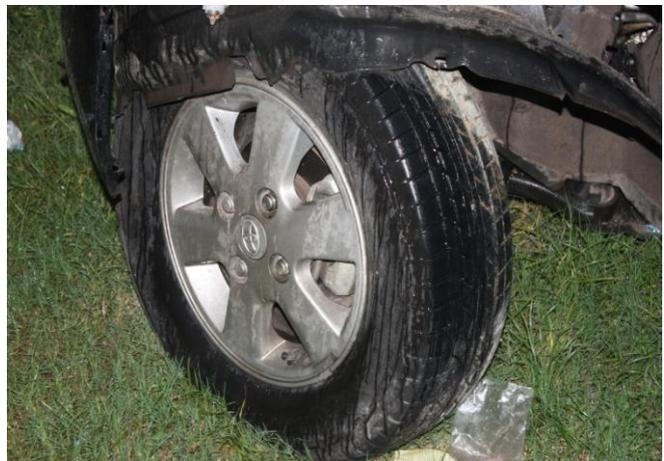
Gambar 6. Kondisi ban belakang sebelah kanan mobil penumpang F-1884-HD

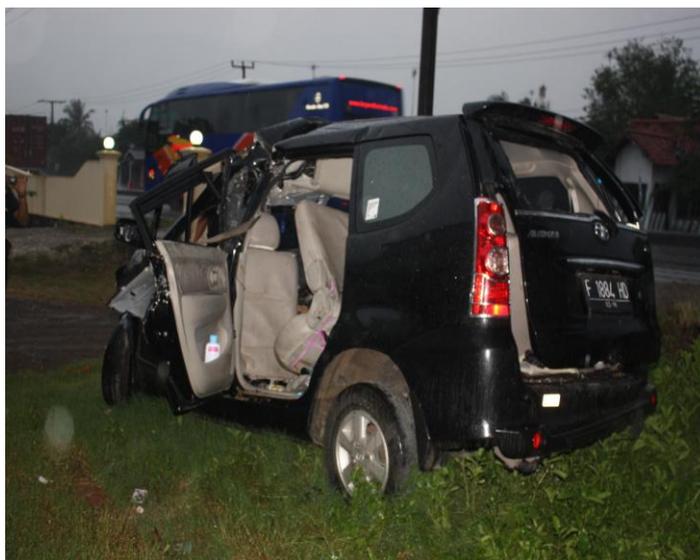
Gambar 7. Kondisi bagian sebelah kiri mobil penumpang F-1884-HD

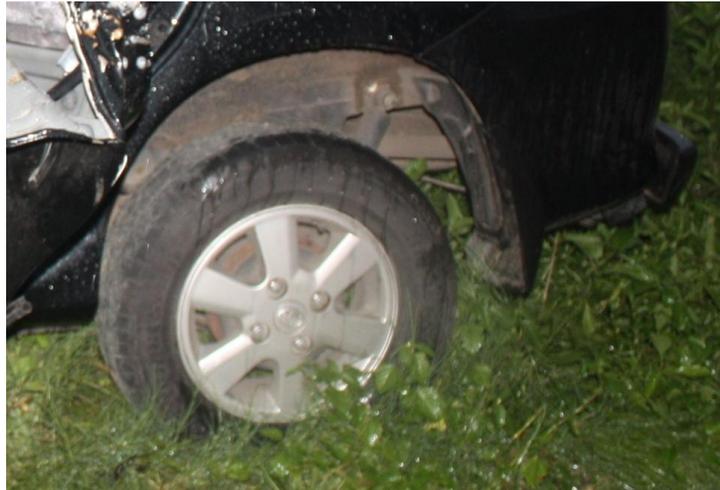
Gambar 8. Ban bagian belakang sebelah kanan dalam kondisi kempes mobil penumpang F-1884-HD

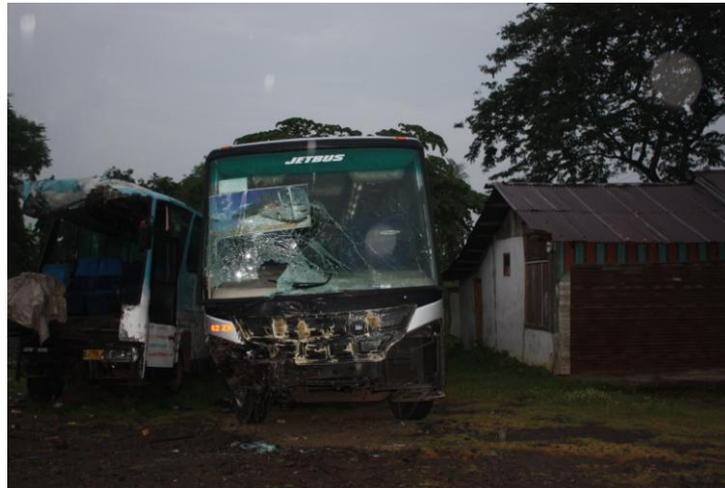
Gambar 9. Kondisi bagian depan mobil bus B-7166-TGA

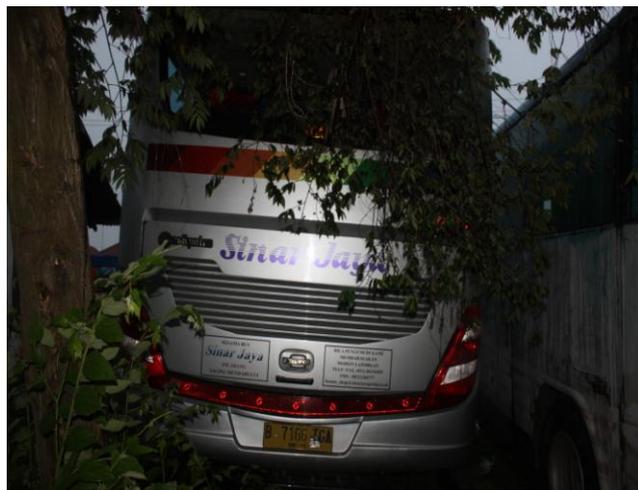
Gambar 10. Kondisi bagian belakang mobil bus B-7166-TGA

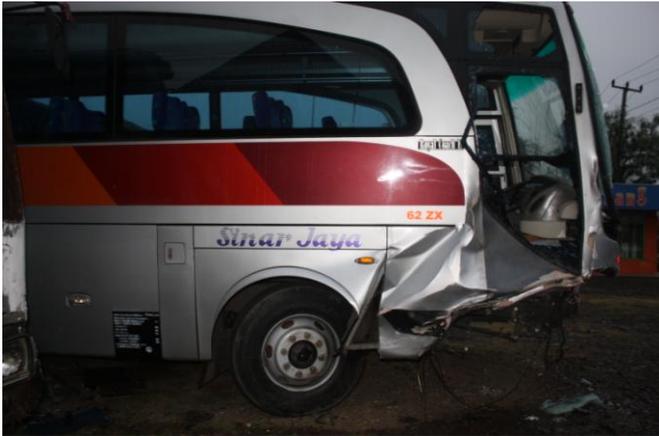
Gambar 11. Kondisi badan kendaraan sebelah kanan depan mobil bus B-7166-TGA

- b. Kondisi mobil bus PO. Sinar Jaya rusak terutama di bagian kanan dan depan body kendaraan.
- c. Ditemukan ban belakang sebelah kiri sisi dalam divulkanisir.
- d. Ketebalan kanvas rem roda belakang kiri dan kanan dalam kondisi standar.
- e. Tidak ditemukan kebocoran pipa – pipa dan instalansi rem utama maupun rem parkir.

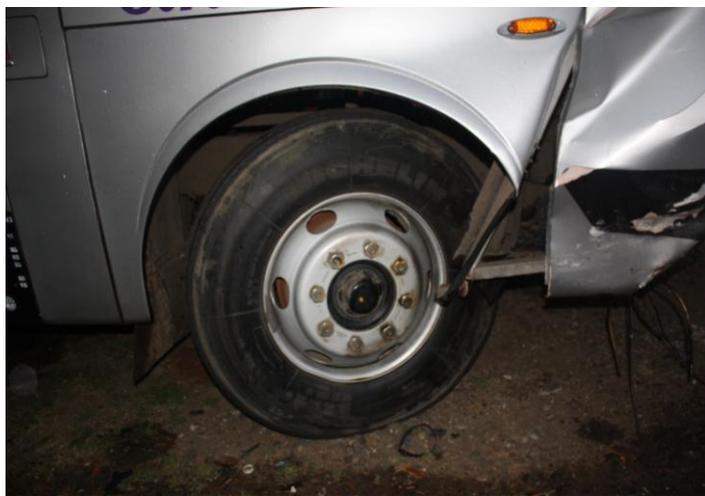
Gambar 12. Kondisi ban depan sebelah kanan mobil bus B-7166-TGA

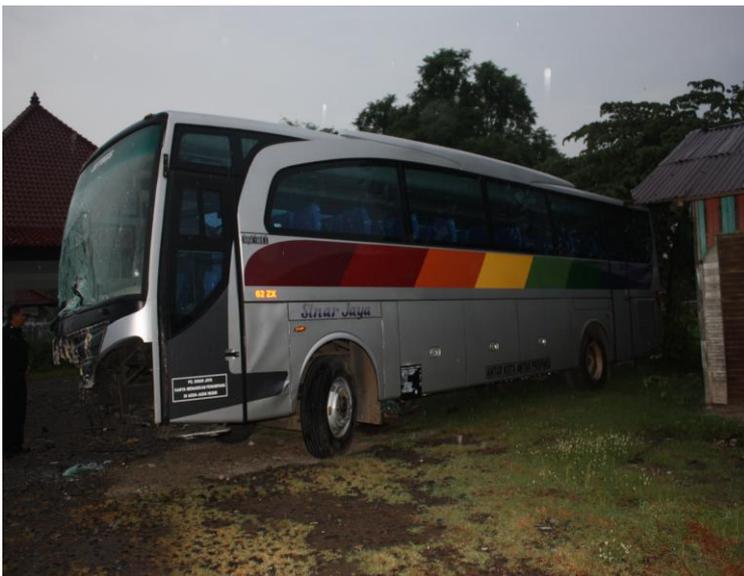
Gambar 13. Kondisi badan kendaraan sebelah kiri mobil bus B-7166-TGA

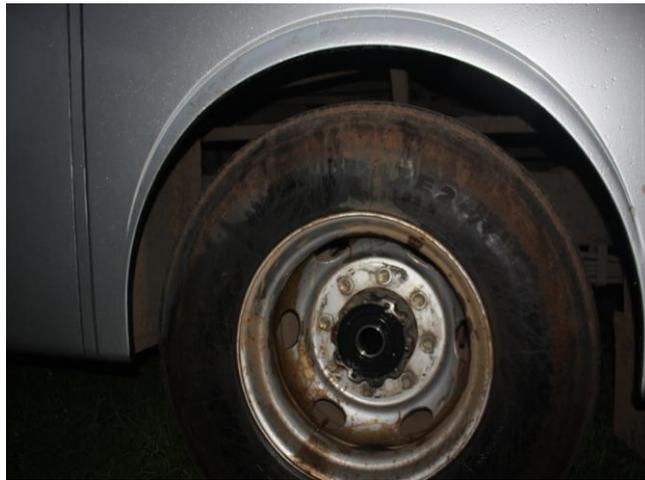
Gambar 14. Ban belakang sebelah kiri dalam kondisi divulkanisir

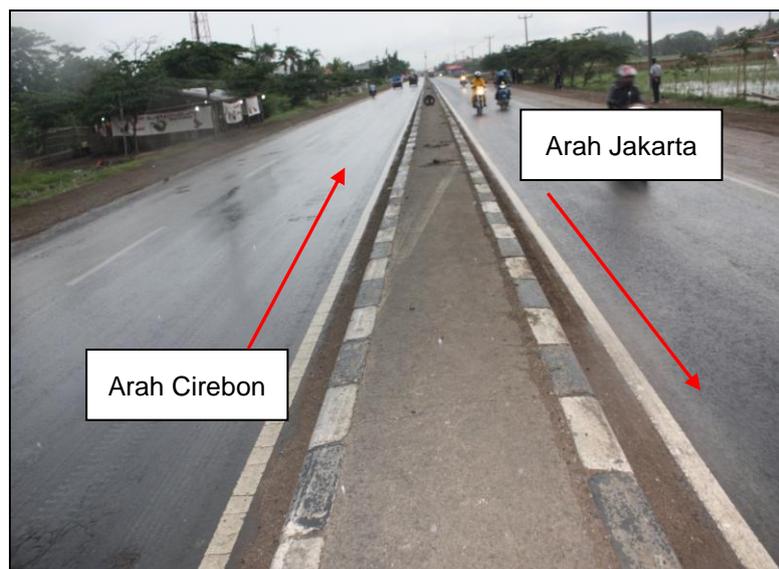
- Keadaan Geometrik : Kondisi jalan dari arah Jakarta menuju Jalan Cirebon merupakan jalur yang lurus serta tidak ada lampu penerangan jalan. Di kiri jalan lokasi kejadian terdapat SPBU dan warung kopi.
- Fasilitas perlengkapan : Tidak terdapat rambu peringatan dan petunjuk jalan seperti rambu, marka dan perlengkapan jalan lainnya
- Kondisi lingkungan di : Kondisi lingkungan sekitar merupakan jalan sekitar lokasi kejadian lurus, panjang, sepi dan gelap sehingga pengemudi cenderung mengalami rasa kantuk karena kondisi yang monoton dan faktor lelah.

Gambar15. Kondisi ruas jalan arah Jakarta menuju Cirebon

1. Pemasangan rambu-rambu kelengkapan jalan baik rambu peringatan maupun rambu-rambu himbauan dan petunjuk.
2. Mempertebal kembali marka tepi jalan yang telah buram, 500 m dari dan ke lokasi terjadinya kecelakaan.

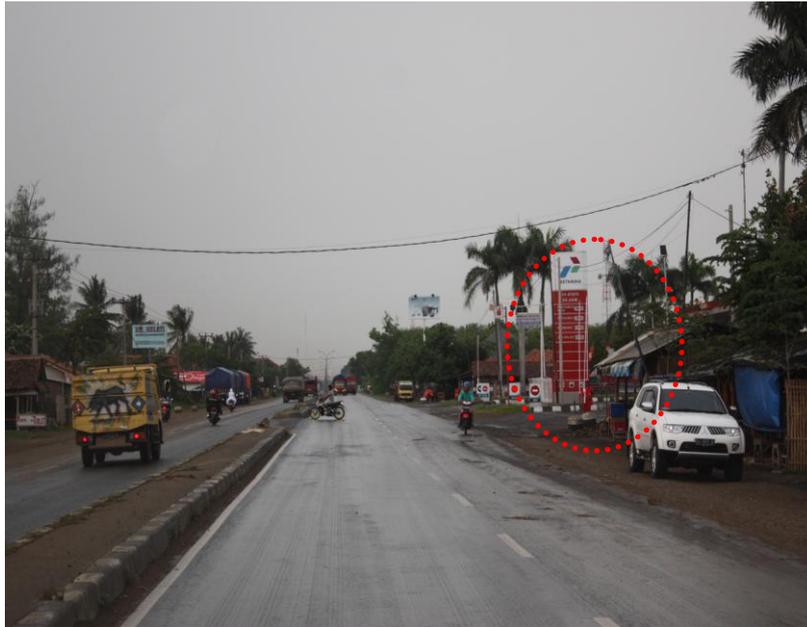
Pada saat kejadian terdapat 2 (dua) truk yang parkir di depan warung kopi, dimana truk tersebut menempati bahu dan badan jalan sehingga sisa ruang untuk melintas relatif sempit oleh karena itu pengemudi mobil bus mengarahkan kendaraannya ke kanan. Tepat di depan SPBU dan warung kopi tersebut terdapat U – Turn dan tidak dilengkapi dengan rambu / pemantul cahaya sehingga tanpa disadari pengemudi mobil bus,

Gambar 16. Warung kopi yang berada di pinggir jalan sekitar 150 m dari lokasi kejadian

Menertibkan kendaraan truk yang parkir di pinggir jalan dan mengarahkan agar kendaraan tersebut istirahat di tempat yang telah disediakan.

Menertibkan keberadaan warung – warung di tepi jalan kedalam ruang pengawasan jalan.

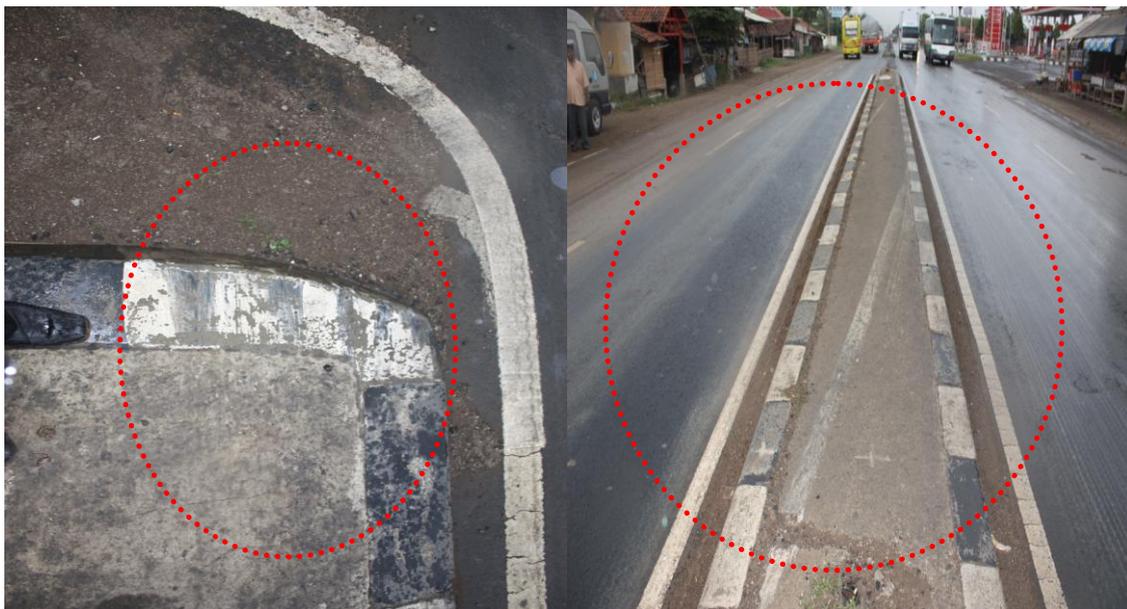
- Median jalan yang ketinggiannya perlu untuk ditambah dimana saat ini ketinggiannya hanya 20 cm ditambah menjadi 25 cm yang merupakan batas tinggi maksimum, mengingat dengan ketinggian 20 cm kendaraan besar masih dapat melewati median jalan tersebut.
- Tidak adanya rambu peringatan mendekati lokasi SPBU dan putaran U Turn sebagai pengingat agar pengemudi lebih berhati-hati.
- Tidak adanya rambu petunjuk U Turn.
- Tidak ada marka tepi.
- Tidak ada lampu penerangan jalan umum.
- Minimnya rambu – rambu himbauan dan peringatan.

Gambar 17. Jejak ban yang terdapat di ujung median saat pertama kali roda bus melewati median tersebut

Gambar 18. Jejak ban bus PO. Sinar Jaya ketika melintas di atas median

1. Segera meninggikan median jalan menjadi 25 cm, sehingga tidak mudah dilintasi oleh kendaraan yang memungkinkan kendaraan tersebut masuk ke jalur berlawanan arah. Ujung median jalan perlu dilengkapi dengan reflektor agar mudah terlihat oleh pengemudi, terutama pada malam hari / cuaca gelap.
2. Mengkaji kembali penempatan putaran U Turn yang posisinya tepat di depan SPBU untuk mengurangi keluar masuknya kendaraan dari dan ke SPBU. Hal ini dimaksud untuk mengurangi resiko terjadinya kecelakaan, mengingat kecepatan kendaraan yang melintas di jalur Pantura relatif tinggi.
