KNKT-12-02-01-01

**KOMITE
NASIONAL
KESELAMATAN
TRANSPORTASI**

**LAPORAN INVESTIGASI DAN PENELITIAN
KECELAKAAN LALU LINTAS DAN ANGKUTAN JALAN**

MOBIL BUS PO. MAJU JAYA Z 7761 A MASUK KE JURANG

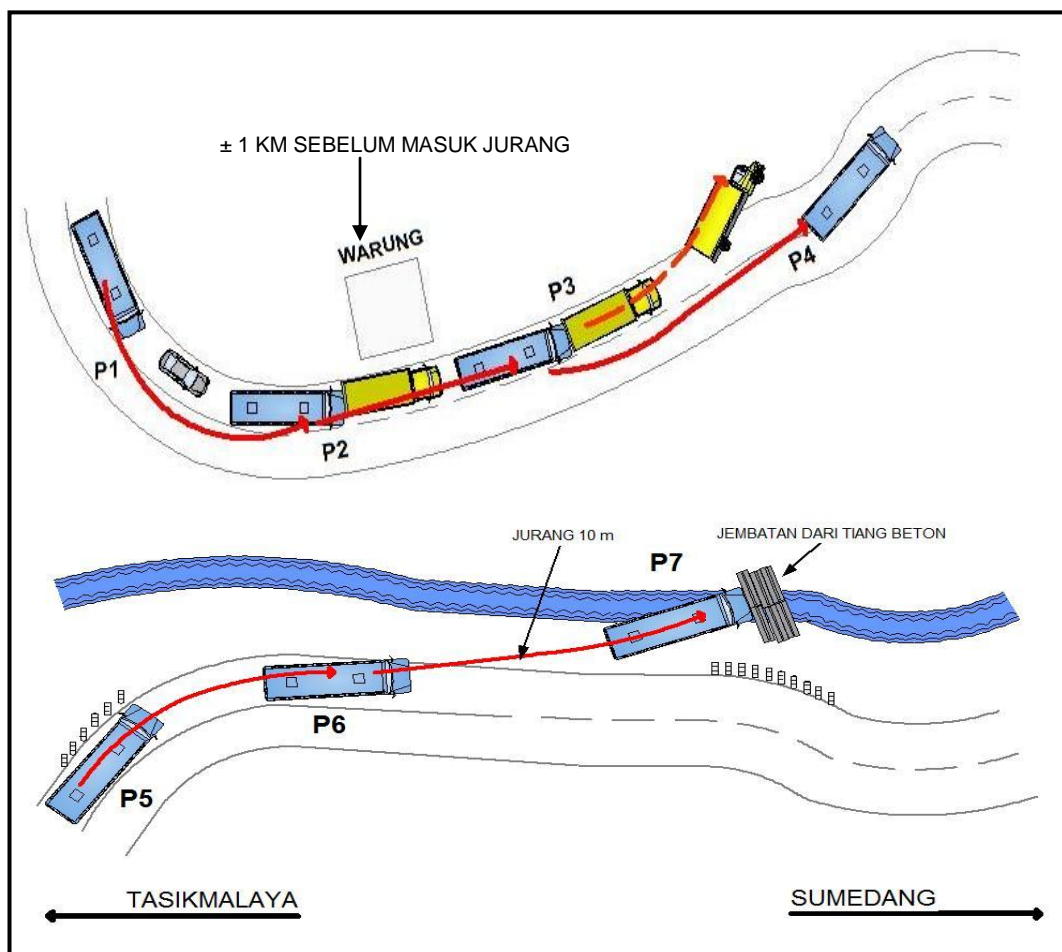
Gambar 2. Kronologis kecelakaan

- P1** : Mobil bus PO. Maju Jaya Z-7761-A menyiap mobil minibus yang berada di depannya.
- P2** : Mobil bus PO. Maju Jaya Z-7761-A menabrak mobil barang dengan nomor kendaraan E-8705-YB setelah menyiap mobil minibus didepannya.
- P3** : Mobil bus PO. Maju Jaya Z-7761-A kembali menabrak mobil barang tersebut.

- P4** : Setelah ditabrak untuk kedua kalinya, mobil barang terguling hingga menutupi sebagian badan jalan dan bahu jalan sebelah kiri dan mobil bus PO. Maju Jaya kembali meneruskan perjalanan.
- P5** : Mobil bus PO. Maju Jaya Z-7761-A dengan kecepatan tinggi dan kehilangan kendali dengan kondisi jalan tikungan menurun.
- P6** : Mobil bus PO. Maju Jaya Z-7761-A tidak terkendali dan masuk ke jurang dengan kedalaman sekitar 10 m.
- P7** : Posisi terakhir mobil bus PO. Maju Jaya Z-7761-A terhenti setelah menabrak jembatan dari tiang beton.

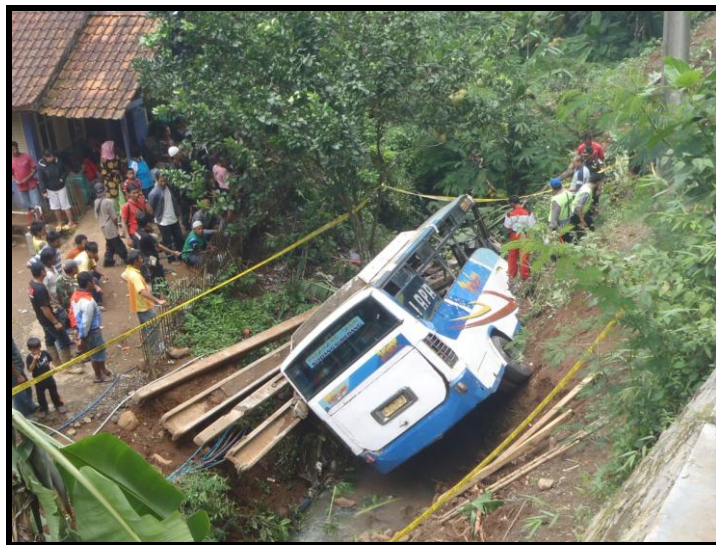
Gambar 5. Bagian belakang mobil bus PO. Maju Jaya Z-7761-A

Kerusakan pada mobil bus Maju Jaya Z 7761 A:

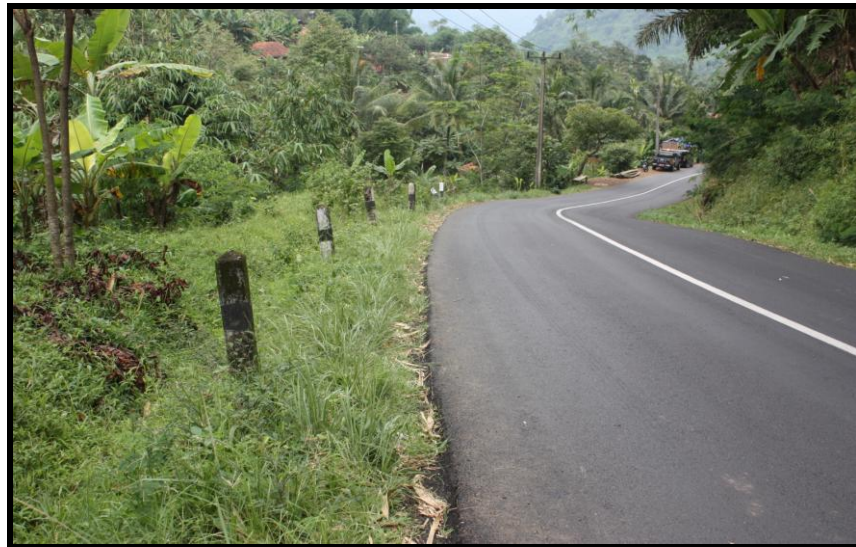
Gambar 7. Kondisi Ruas Jalan Wado - Sumedang

- Geometrik Jalan : Ruas jalan terjadinya kecelakaan adalah jalan dengan kondisi tanjakan dan turunan serta menikung, perkerasan jalan aspal dengan kondisi baik. Kondisi jalan demikian memerlukan kecakapan, kewaspadaan dan disiplin yang tinggi dan ketaatan terhadap peraturan lalu lintas bagi setiap pengemudi yang melintasi jalan tersebut. Pengabaian terhadap ketentuan tersebut dapat memungkinkan terjadinya kecelakaan.

- Fasilitas perlengkapan jalan seperti rambu, marka dan perlengkapan jalan lainnya : Dari hasil investigasi yang dilakukan di lokasi kejadian di temukan bahwa perlengkapan jalan pada lokasi kejadian masih kurang yaitu tidak adanya rambu peringatan seperti rambu batas kecepatan. Selain itu juga tidak adanya marka tepi. PP Nomor 43 Tahun 1993 tentang Prasarana dan Lalu Lintas Jalan Bab V Perlengkapan Jalan Bagian Pertama Rambu-rambu Pasal 17 (1) menyebutkan bahwa: Rambu-rambu terdiri dari 4 golongan : a. rambu peringatan; b. rambu larangan; c. rambu perintah; d. rambu petunjuk. Dengan tidak adanya

rambu batas kecepatan akan menyebabkan pengemudi mengemudikan kendaraan dengan kecepatan tinggi sehingga hal tersebut kemungkinan menjadi salah satu faktor penyebab terjadinya kecelakaan.

- Kondisi lingkungan di sekitar lokasi kejadian :
Sebelah kanan jalan arah menuju Sumedang adalah tebing. Sementara di kiri jalan adalah jurang. Ketidakhati-hatian pengemudi dan kondisi kendaraan bermotor yang tidak memenuhi persyaratan teknis dan laik jalan dapat menimbulkan kemungkinan terjadinya kecelakaan.

Membangun bahu jalan yang berada sisi kanan - kiri jalan dengan ketinggian sama dengan badan jalan (standar).

- Memasang guard rail pada jalan yang tepi kanan / kirinya jurang.
- Melengkapi rambu-rambu lalu-lintas, baik rambu himbauan maupun peringatan pada ruas jalan sepanjang 500 m ke dan dari titik lokasi terjadinya kecelakaan.
- Penebalan marka tengah karena banyak yang sudah buram, berbahaya pada malam hari dan saat hujan.
