KNKT-12-02-02-01

**LAPORAN INVESTIGASI DAN PENELITIAN
KECELAKAAN LALU LINTAS DAN ANGKUTAN JALAN**

**TABRAKAN BERUNTUN MOBIL BUS PO. KARUNIA BAKTI
JURUSAN GARUT – JAKARTA Z-7519-DA DENGAN
7 (TUJUH) MOBIL DAN 4 (EMPAT) SEPEDA MOTOR**

JUMAT, 10 FEBRUARI 2012

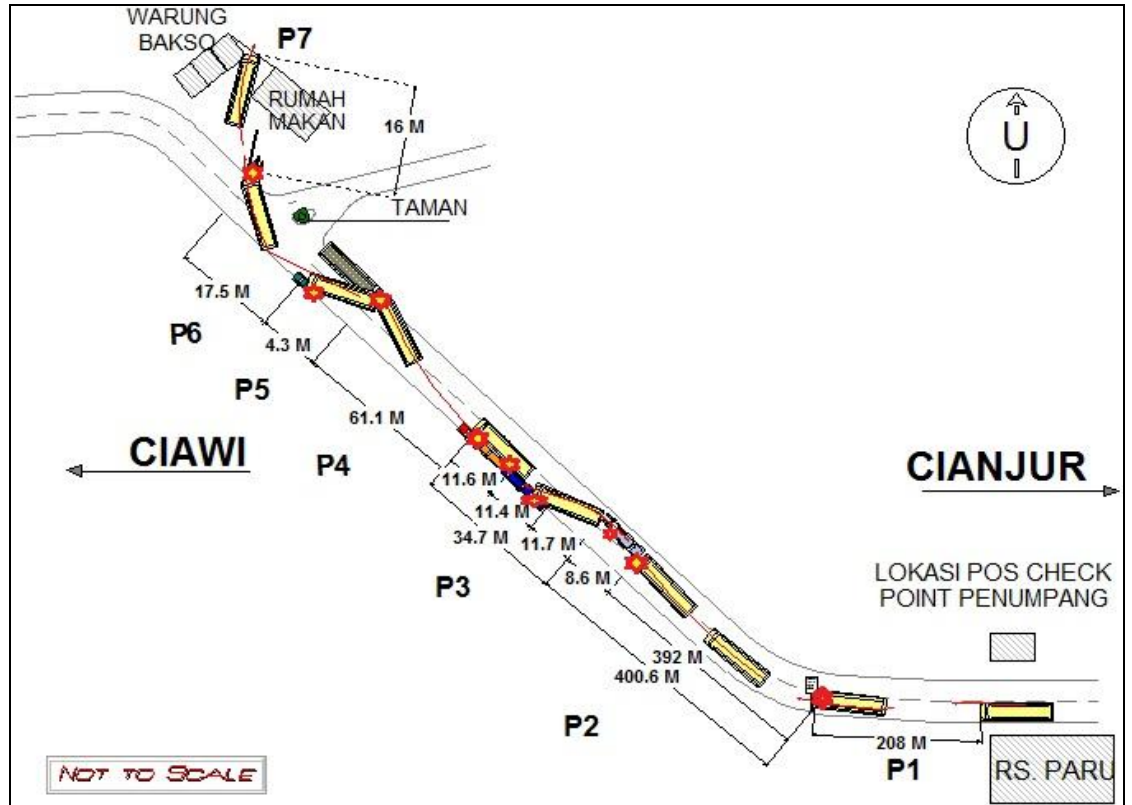
Gambar 2. Kronologis kecelakaan

- P1 :** Mobil bus PO. Karunia Bakti berhenti lebih lama dari pada biasanya di depan Rumah Sakit Paru Cisarua untuk dilakukan pengecekan jumlah penumpang oleh petugas mobil bus PO. Karunia Bakti yang ditugaskan di tempat pos pemeriksaan penumpang. Pada jarak sekitar 208 meter dari posisi pos pemeriksaan penumpang, mobil bus menabrak papan reklame yang berada di tikungan menurun.
- P2 :** Mobil bus PO. Karunia Bakti di lajur kanan pada jarak 392 meter dari papan reklame yang tertabrak, bus berturut-turut menabrak mobil penumpang Mitsubishi Pajero dan 2 (dua) sepeda motor yang berada di belakang mobil penumpang tersebut.

- P3 :** Mobil bus PO. Karunia Bakti bergerak ke kiri dan menabrak 2 (dua) mobil angkutan kota, mobil penumpang Nissan Grand Livina dan mobil barang pengangkut tanaman yang berada di sisi kiri jalan.

- P4 :** Mobil bus PO. Karunia Bakti bergerak ke kanan dan menabrak mobil bus PO. Doa Ibu yang datang dari arah berlawanan sehingga mobil bus PO. Doa Ibu terdorong mundur sejauh 18 meter dan tertahan karena adanya pagar taman yang berada di pertigaan jalan.

- P5 :** Mobil bus PO. Karunia Bakti kembali ke lajur kiri yang kemudian menabrak mobil barang pengangkut sayur.
- P6 :** Mobil bus PO. Karunia Bakti kembali ke lajur kanan dan menabrak tiang telepon serta 2 (dua) sepeda motor yang sedang parkir di halaman minimarket.

- P7 :** Mobil bus PO. Karunia Bakti menabrak warung bakso kemudian menabrak tembok dan akhirnya terperosok ke pekarangan Wisma Syailendra yang posisinya sekitar 9 (sembilan) meter di bawah permukaan jalan.

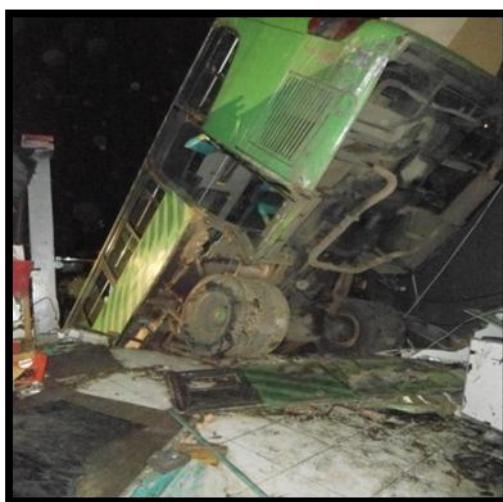
- Kondisi mobil bus PO. Karunia Bakti rusak berat terutama di bagian kanan dan depan body kendaraan.

Gambar 3. Posisi Terakhir Bus Setelah Mengalami Kecelakaan

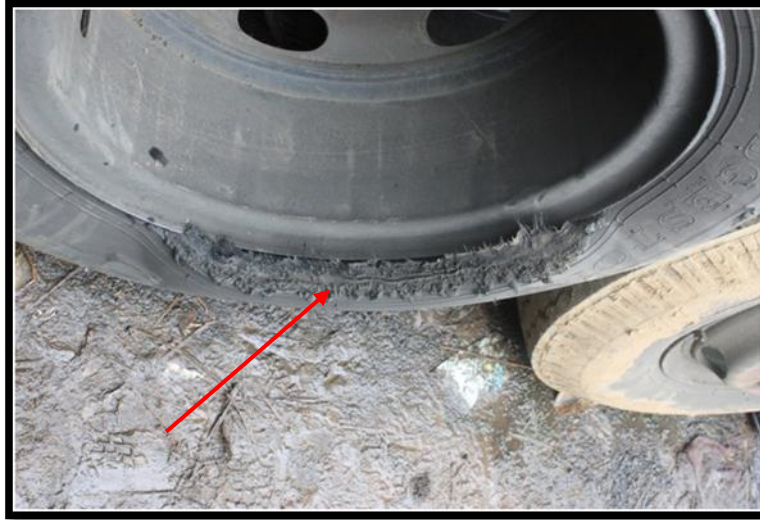
- b. Ditemukan robek pada bibir ban yang bersinggungan dengan velg pada ban belakang kanan sisi dalam.

Gambar 4. Kondisi robek pada ban belakang kanan sisi dalam

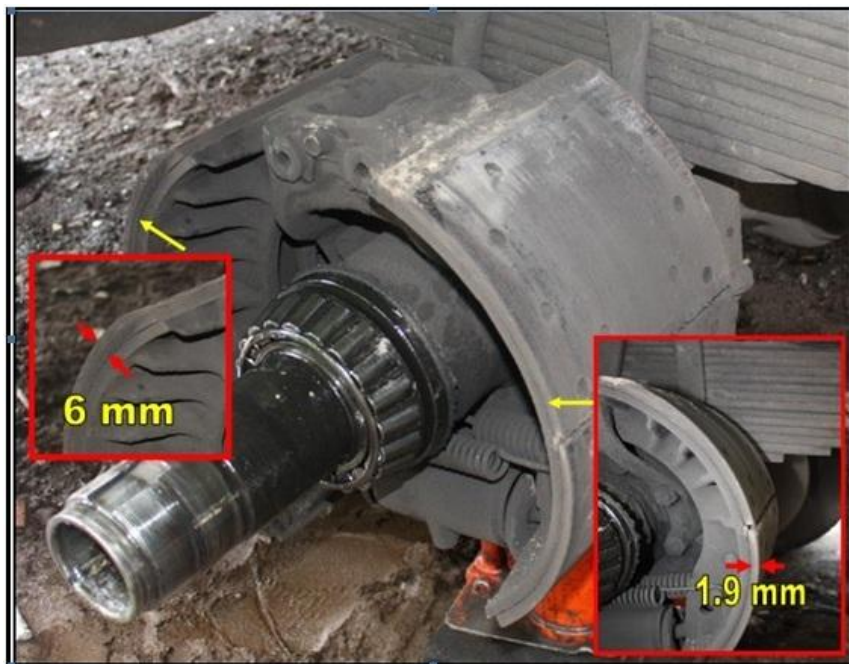
- c. Ketebalan kanvas rem roda belakang kanan sisi dalam ditemukan berbeda antara depan dan belakang.

Gambar 5. Perbedaan ketebalan kanvas rem

Dari data yang diperoleh di lapangan ketebalan kanvas rem tidak sama. Pada saat dilakukan pemeriksaan bersama teknisi PT. Hino Motors Indonesia ditemukan kondisi ketebalan kanvas rem dan celah antara kanvas rem dan tromol sebagaimana tabel berikut :

Tabel 2. Kondisi ketebalan kanvas rem dan celah antara kanvas rem dan tromol
Ketebalan kanvas rem yang tidak sama sangat mempengaruhi kinerja rem utama.

Berdasarkan pemeriksaan dari PT. Hino Motors Indonesia ditemukan bahwa kanvas rem yang digunakan bukan standar pabrikan.

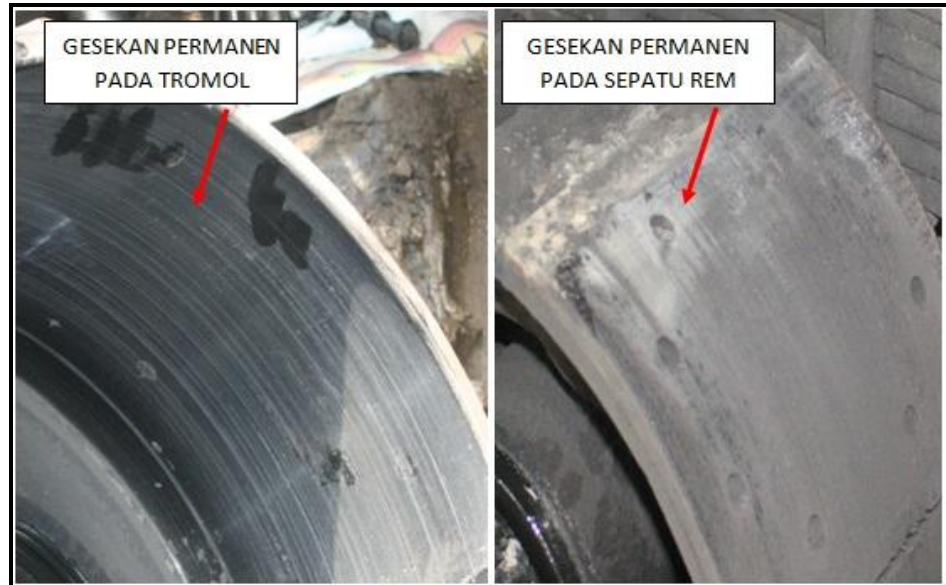
Gambar 6. Kondisi kanvas dan tromol rem

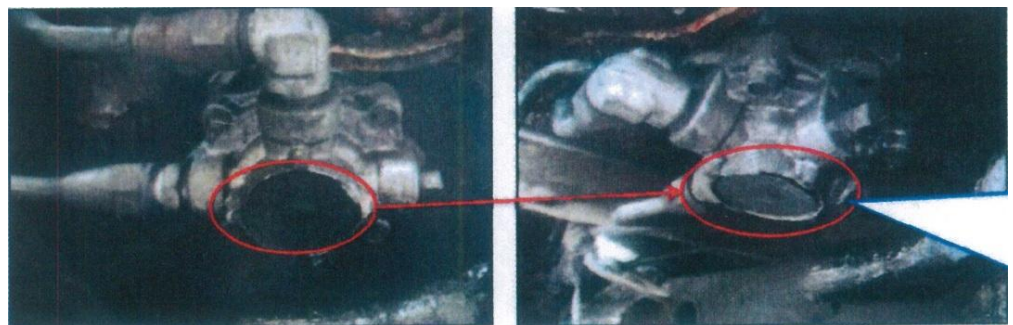
- d. Ditemukan nipel/klep angin dalam kondisi terlepas/patah.

Gambar 7. Nipel/klep angin dalam kondisi terlepas/patah.

pemeriksaan dan perbaikan dalam usaha untuk mengatasi rem terkunci. Mengacu pada fakta bahwa nipel rem terlepas, kemungkinan akibat aus pada ulirnya dan mendapatkan tekanan hidrolis yang tiba - tiba. Dengan terlepasnya nipel rem mengakibatkan minyak rem terbuang sehingga berakibat rem tidak berfungsi.

Sistem rem utama dan rem parkir tangan tidak berfungsi secara normal dikarenakan tidak adanya minyak rem setelah dilakukan proses perbaikan akibat nipel/klep angin rem terlepas/patah, kabel dan plat penghubung ke tuas utama rem parkir tangan tidak ada, ditambah kondisi jalan yang menurun.

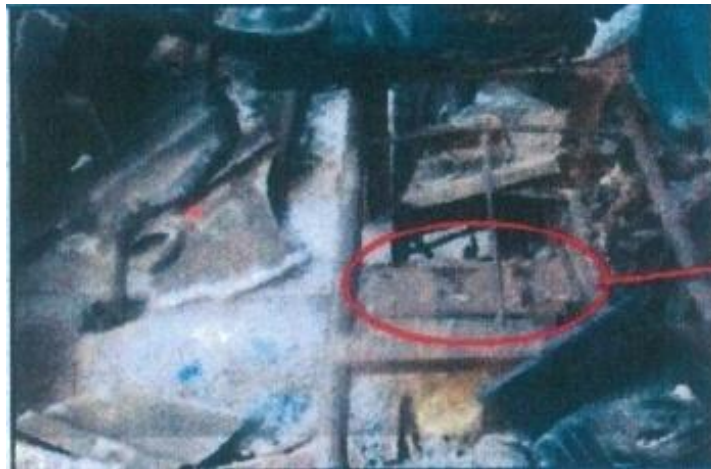
- e. Rem parkir tangan tidak ada dan ditemukan lubang kabel penyambung tuas rem utama dengan kabel telah ditutup dengan plat besi.

Gambar 8. lubang kabel penyambung tuas rem utama dengan kabel telah ditutup dengan plat besi
