FINAL
KNKT-12-03-03-01

**KOMITE
NASIONAL
KESELAMATAN
TRANSPORTASI**

**LAPORAN INVESTIGASI DAN PENELITIAN KECELAKAAN
LALU LINTAS DAN ANGKUTAN JALAN**

**MOBIL PENUMPANG SUZUKI CARRY Z-951-W TERTABRAK
KERETA API PASUNDAN NO. LOKOMOTIF CC 20194
JURUSAN BANDUNG – SURABAYA**

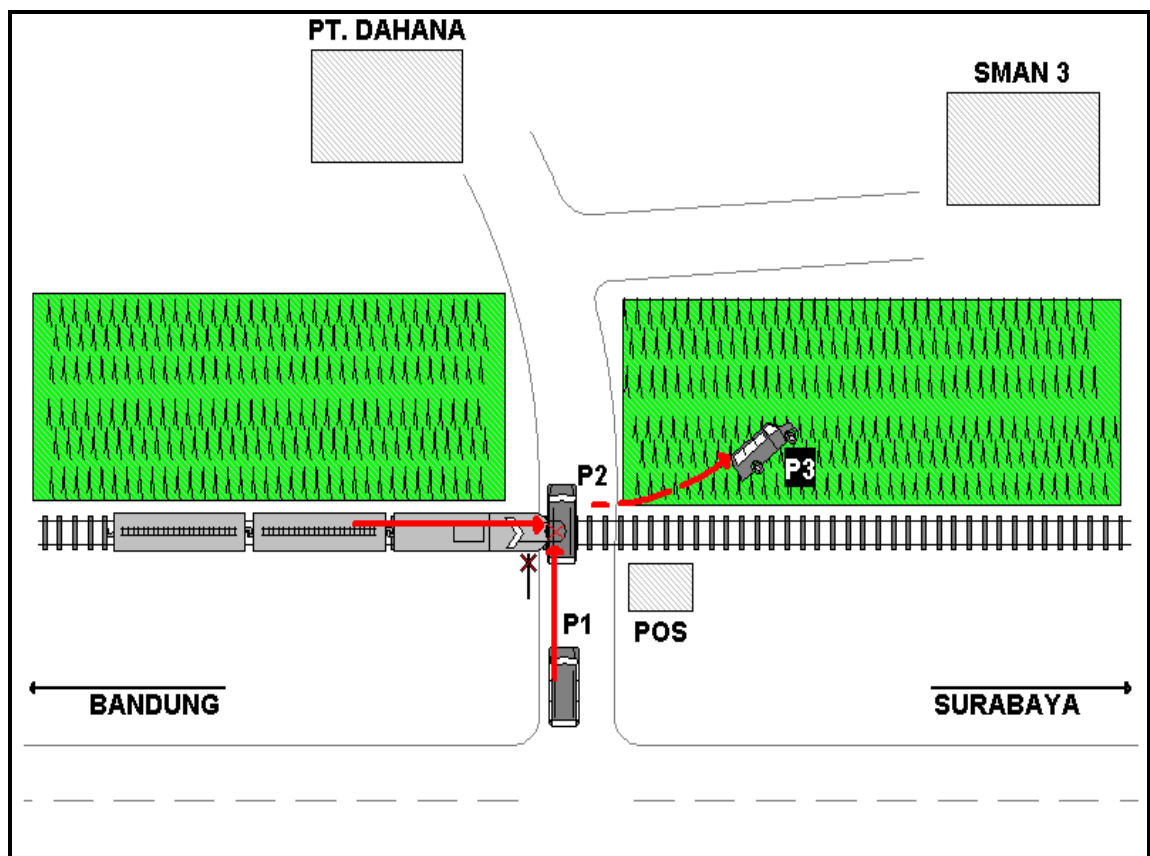
Gambar 2. Kronologis kecelakaan

P1 : Mobil penumpang Suzuki Carry Z 951 W melintas di perlintasan sebidang Jl. Letkol Basyir Surya Kelurahan Sukanegara, Kecamatan Purbaratu, Kota

Tasikmalaya Km 274. Pada saat bersamaan Kereta Api Pasundan CC 20194 jurusan Kiaracondong – Surabaya melaju dari arah Bandung menuju Surabaya.

- P2** : Mobil penumpang Suzuki Carry Z 951 W tidak dapat menghindari dan tertabrak Kereta Api Pasundan.
- P3** : Tabrakan menyebabkan mobil penumpang Suzuki Carry Z 951 W terseret dan terpejal sejauh 10 meter kemudian masuk ke dalam sawah.

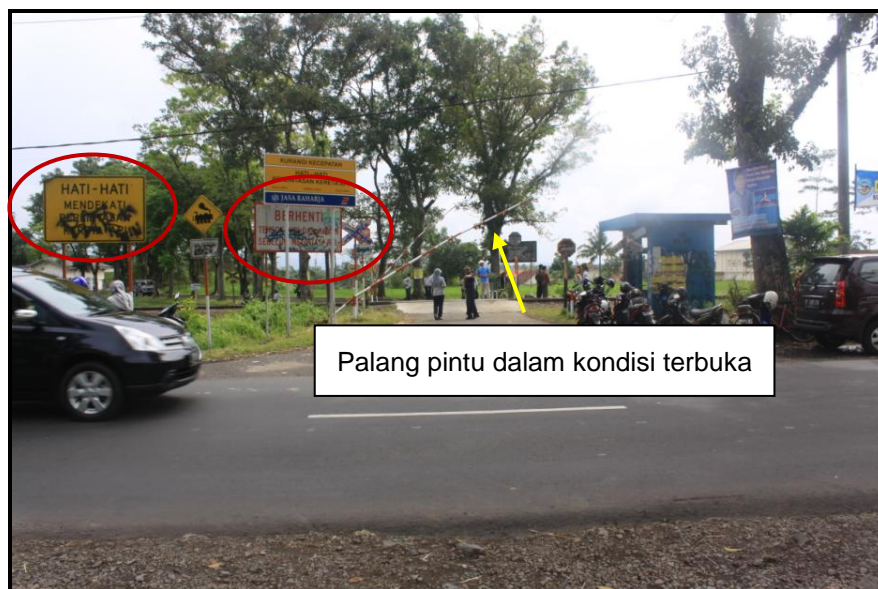
- Palang pintu perlintasan dalam kondisi terbuka dan tidak ada yang menjaga.
- Rambu-rambu lalu lintas yang berada di sekitar lokasi kejadian dalam kondisi banyak coretan sehingga pengemudi mengalami kesulitan untuk membacanya.

Gambar 3. Rambu-rambu di sekitar lokasi kejadian yang dalam kondisi tercoret

1. Melakukan perawatan rambu – rambu lalu lintas di perlintasan kereta api di ruas jalan Letkol Basyir Surya KM. 274 Kel. Sukanegara, Kec. Purbaratu, Kota Tasikmalaya.
2. Melakukan koordinasi dengan pihak SMUN 3 Kota Tasikmalaya dan PT. Dahana mengenai penutupan palang pintu perlintasan kereta api di luar jam kegiatan belajar mengajar SMUN 3 Kota Tasikmalaya.

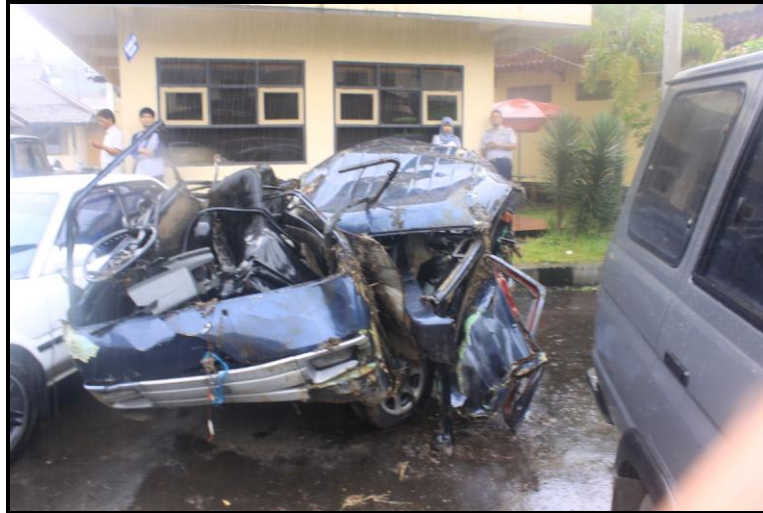
Gambar 4. Kondisi bagian depan mobil penumpang Z 951 W

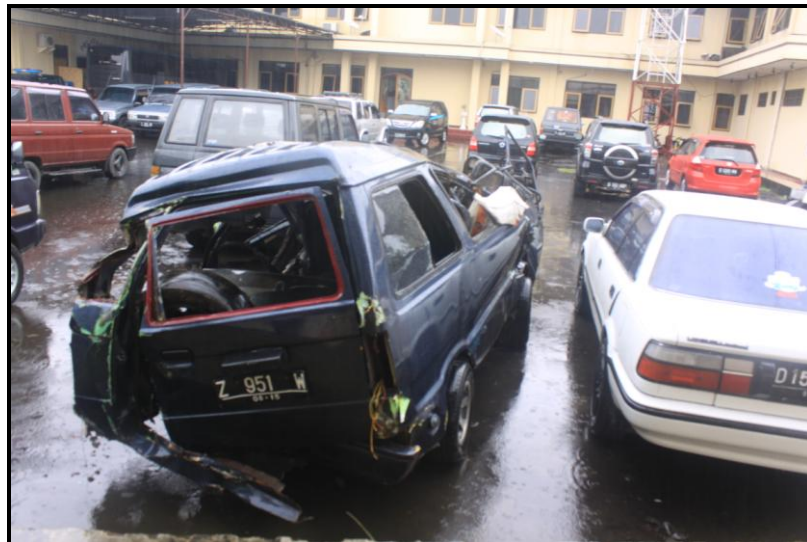
Gambar 5. Kondisi bagian belakang mobil penumpang Z-951-W

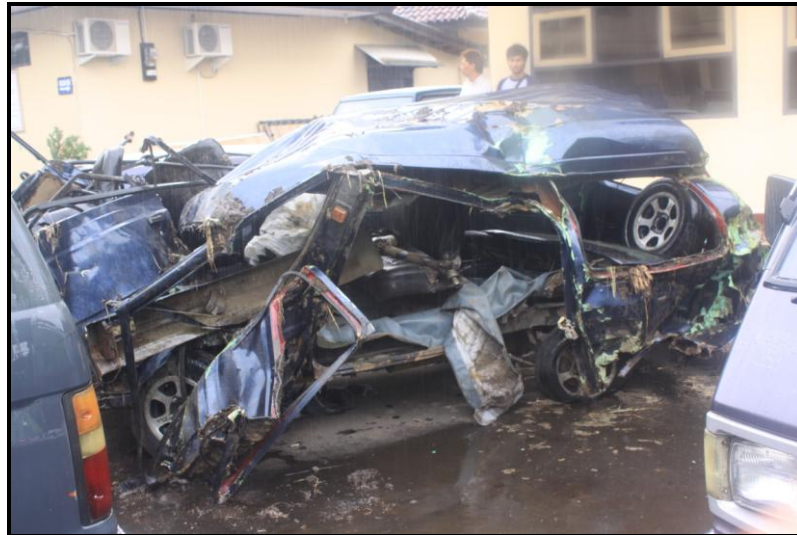
Gambar 6. Kondisi bagian sebelah kiri mobil penumpang Z-951-W

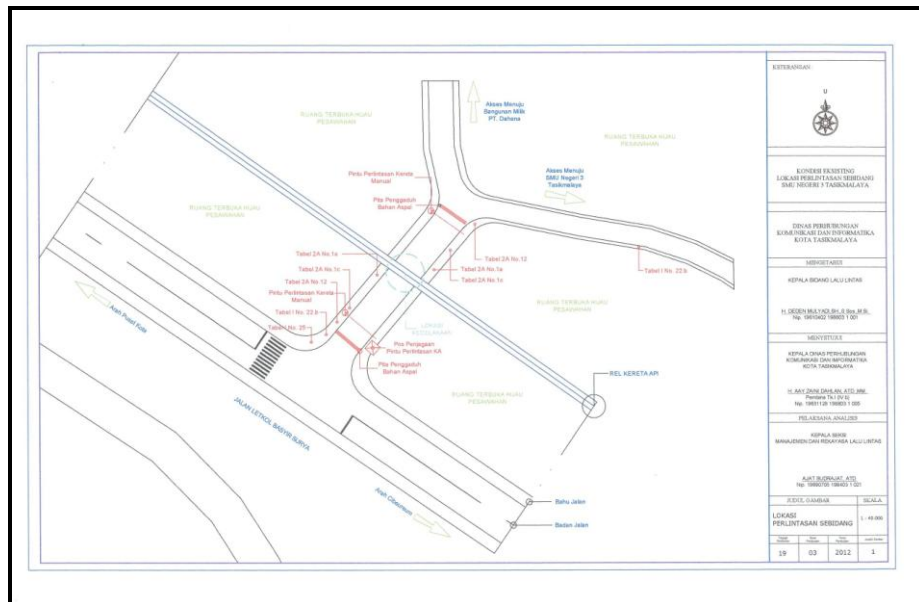
Gambar 7. Sketsa Ruas Jalan Letkol Basyir Surya KM. 274 Kel. Sukanegara, Kec. Purbaratu, Kota Tasikmalaya

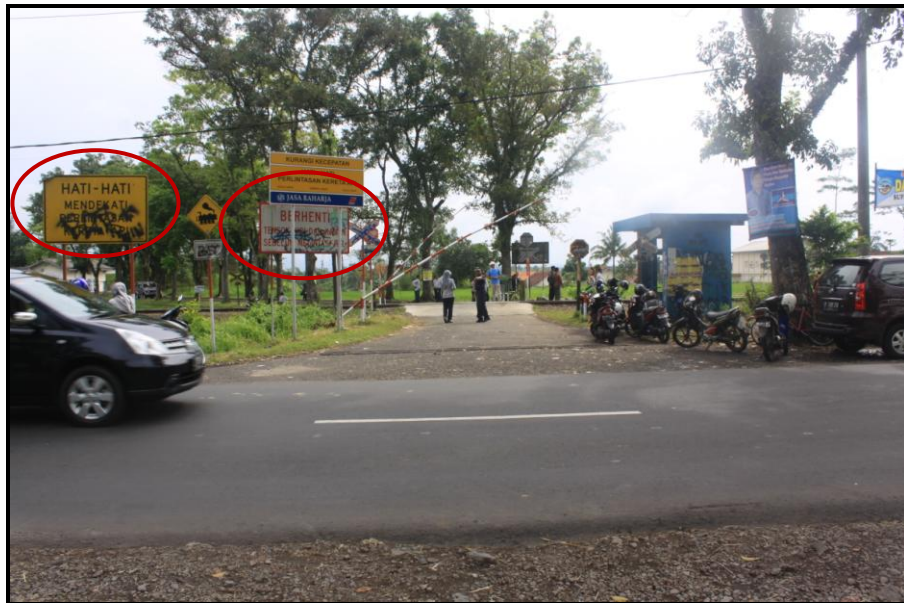
pengemudi kendaraan mengalami kesulitan untuk membacanya. Sebelum perlintasan kereta api terdapat palang pintu, pada saat terjadinya kecelakaan palang pintu tidak ada yang menjaga dan dalam keadaan terbuka. Pengemudi seharusnya memperhatikan dan lebih waspada saat melintasi rel kereta api, meskipun palang pintu dalam keadaan terbuka. Jika hal tersebut dilakukan oleh pengemudi maka kemungkinan tertabraknya kendaraan oleh kereta api dapat dihindarkan.

Gambar 8. Rambu-rambu di sekitar lokasi kejadian yang dalam kondisi banyak coretan

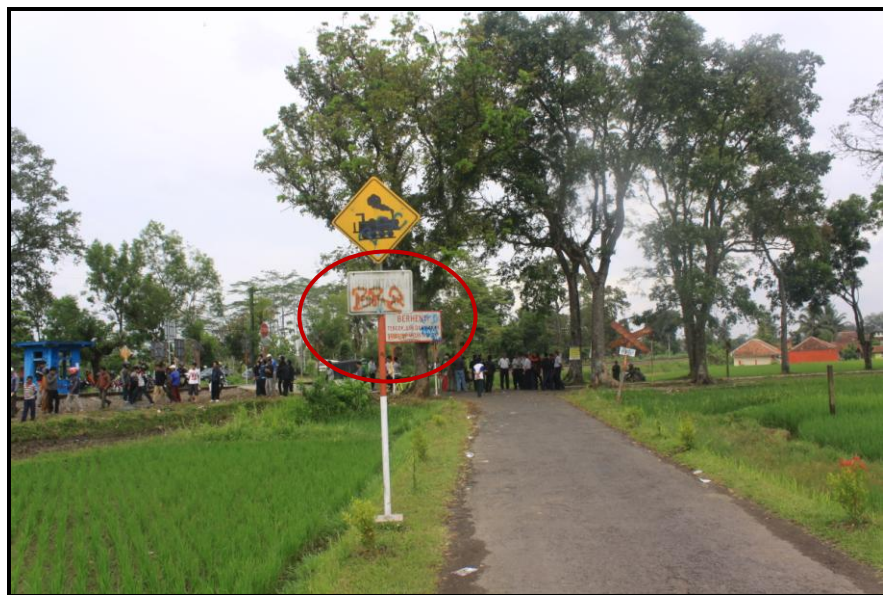
Gambar 9. Kondisi jalan arah dari SMUN. 3 Tasikmalaya, rambu-rambu dalam kondisi banyak coretan

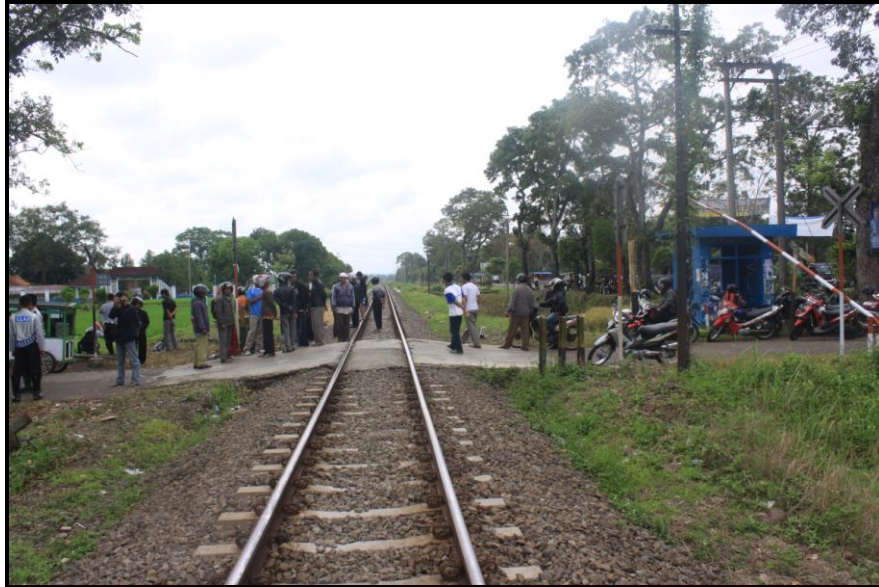
Gambar 10. Kondisi perlintasan kereta api yang berpotongan dengan jalan menuju SMUN. 3 Tasikmalaya
