**KNKT-12-04-04-01**

**KOMITE  
NASIONAL  
KESELAMATAN  
TRANSPORTASI**

**LAPORAN INVESTIGASI DAN PENELITIAN  
KECELAKAAN LALU LINTAS DAN ANGKUTAN JALAN**

**MOBIL BUS MITSUBISHI L 300 P-2669-U  
MENABRAK DARI BELAKANG (REAR END COLLISION)  
TRUK GANDENG AG-8164-US**

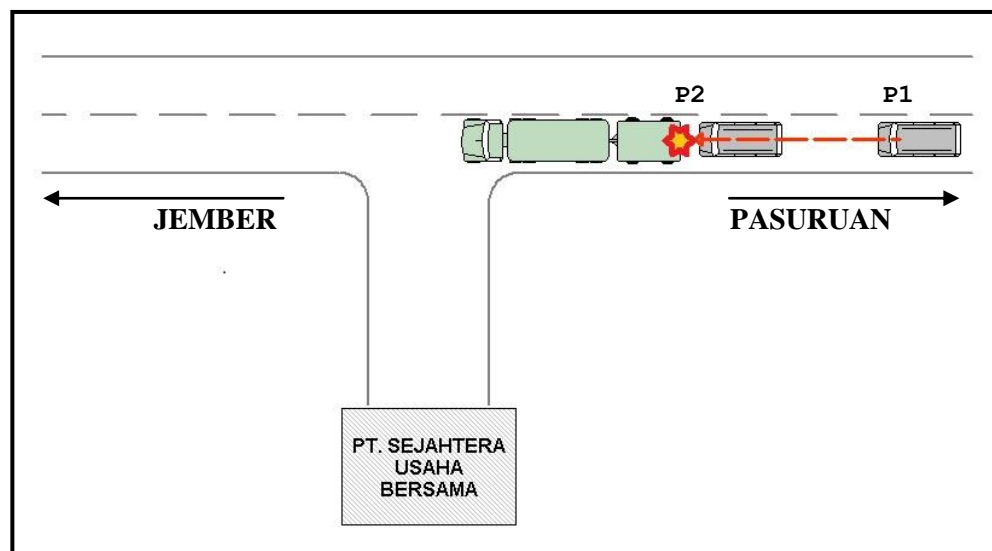
Gambar 2. Sketsa kejadian kecelakaan

- P1** : Mobil minibus Mitsubishi L300 dengan nomor kendaraan P-2669-U mengangkut 11 orang penumpang dari arah Pasuruan menuju Jember.
- P2** : Pada arah yang sama terdapat truk gandeng AG-8164-US bermuatan kayu sengon yang berjalan lambat hendak berbelok ke kiri atau hendak masuk ke pabrik kayu PT. Sejahtera Usaha Bersama. Mobil minibus Mitsubishi L300 menabrak bagian belakang truk gandeng tersebut.

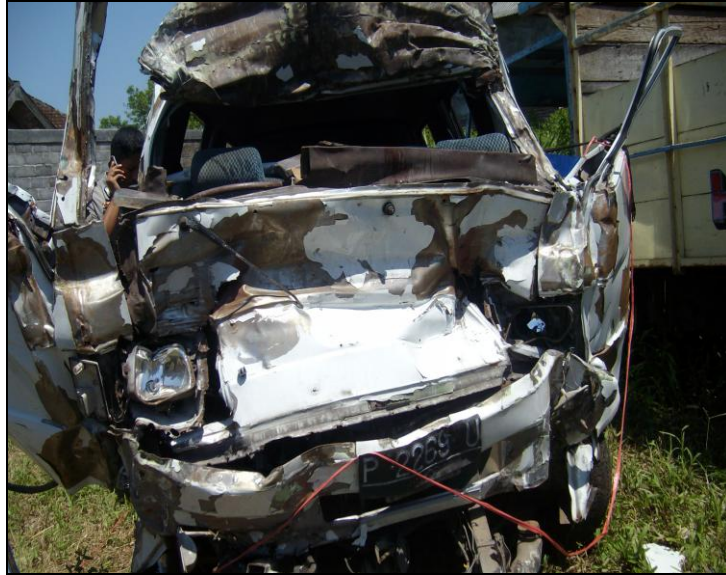
**Gambar 3. Kondisi bagian depan mobil P-2699-U**

- a. Kondisi bagian depan mobil bus mitsubishi L 300 P-2699-U rusak.

- a. Kondisi bagian depan mobil bus mitsubishi L 300 P-2699-U rusak dikarenakan benturan dengan mobil barang truk gandeng AG-8164-US yang berada di depan mobil bus tersebut.
- b. Ban belakang kiri bagian sisi dalam terkelupas, hal ini dapat mengakibatkan daya cengkram roda terhadap aspal tidak optimal.
- c. Kondisi kedalaman alur ban dan kanvas rem adalah sebagai berikut:

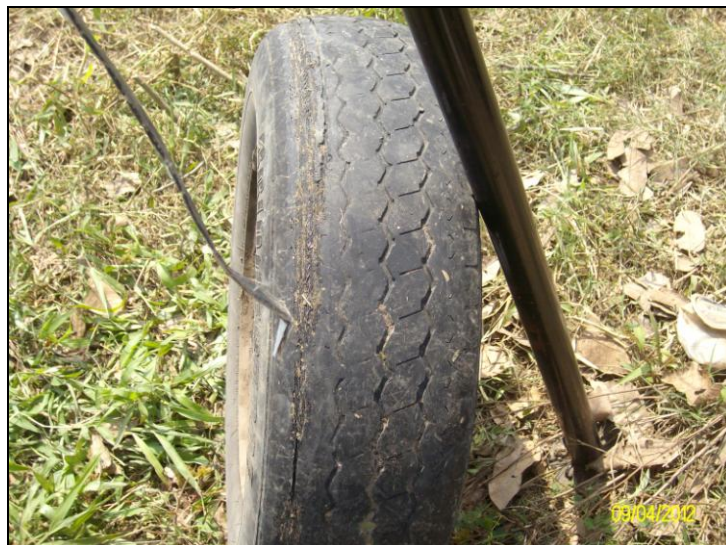
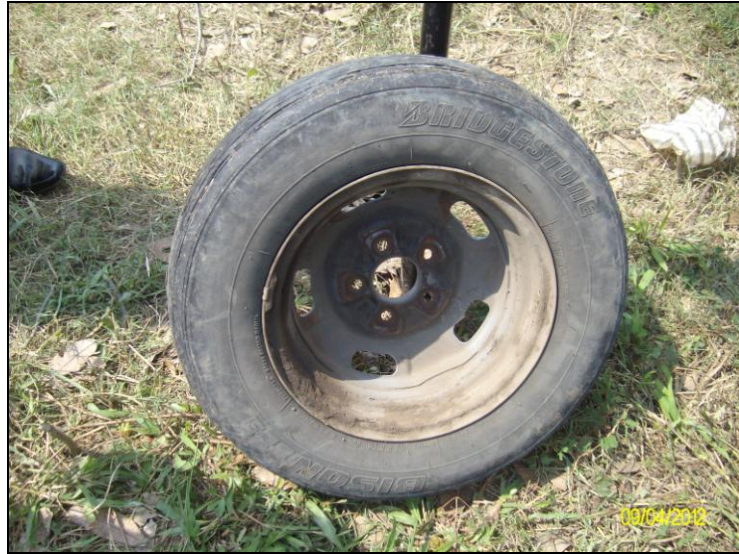
**Gambar 4. Kondisi ban belakang kiri mobil P-2699-U**

- b. Ketebalan ban belakang kiri bagian sisi luar adalah 4 mm dan bagian sisi dalamnya terkelupas.

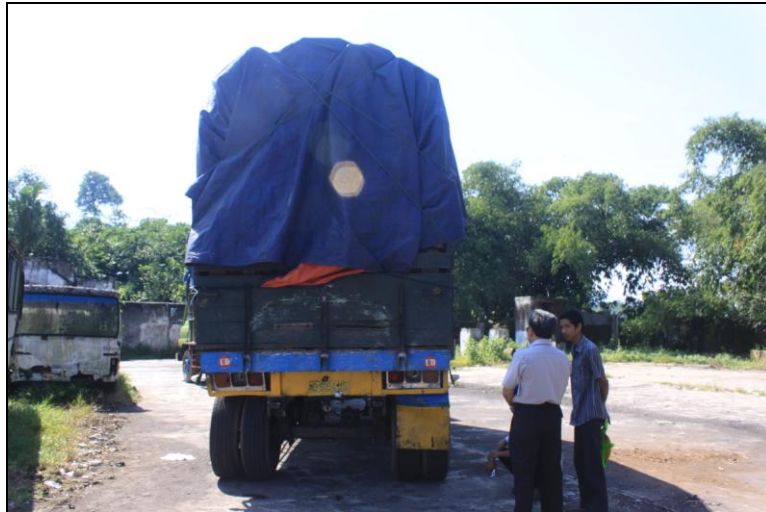
**Gambar 6. Kondisi Kendaraan Truk Gandeng AG-8164-US**

2. Kondisi mobil barang truk gandeng AG-8164-US bagian belakang rusak ringan.
