**KOMITE
NASIONAL
KESELAMATAN
TRANSPORTASI**

**LAPORAN INVESTIGASI DAN PENELITIAN
KECELAKAAN LALU LINTAS DAN ANGKUTAN JALAN**

MOBIL BUS PO YANTI GROUP BA-3653-L TERBAKAR

**DI NAGARI HULU AIA KECAMATAN HARAU
KABUPATEN LIMA PULUH KOTA, SUMATERA BARAT**

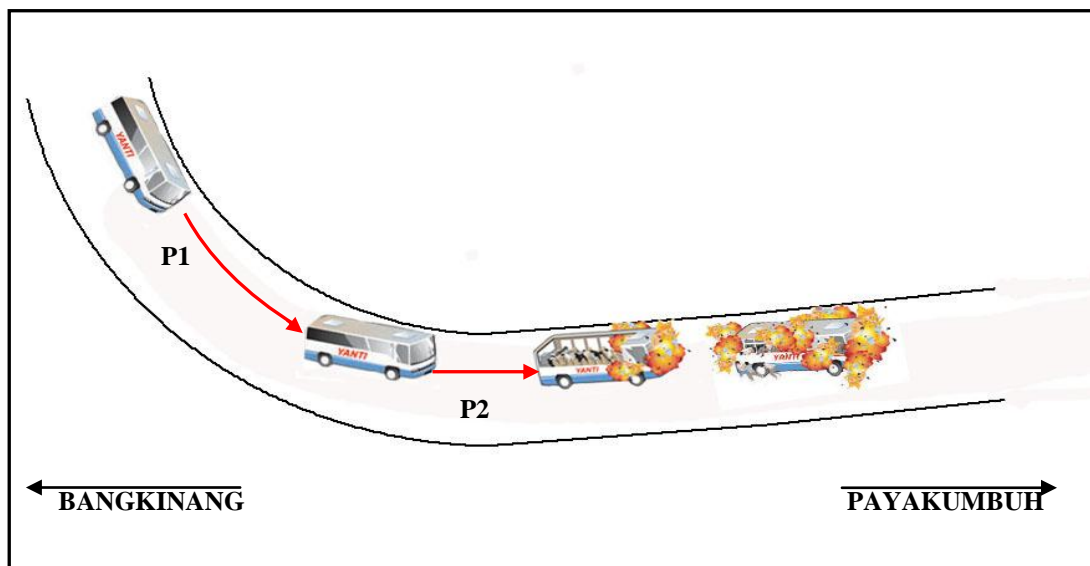
Gambar 2. Kronologis kecelakaan

- P1** : Mobil bus PO. Yanti Group BA-3653-L dari arah Bangkinang dengan trayek Dumai - Solok.
- P2** : Tiba-tiba ada percikan api yang berasal dari kotak sekering (*fuse box*) yang terletak di bagian bawah *dashboard*. Percikan api tersebut menimbulkan kepulan asap dan api, pengemudi kemudian menghentikan mobil bus PO. Yanti Group BA-3653-L. Pengemudi berusaha memadamkan api dengan alat pemadam kebakaran tetapi api tidak dapat dipadamkan.

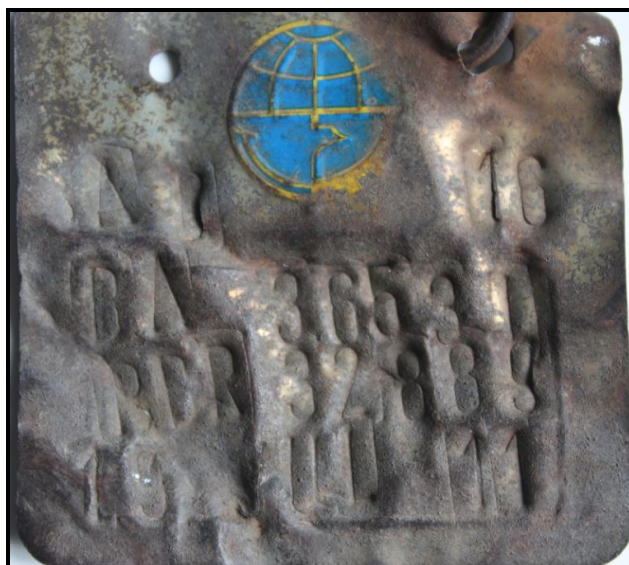
Secara administrasi mobil bus PO. Yanti Group BA 3653 L tidak laik jalan. Hal ini dapat dilihat dari kartu induk uji berkala, bahwa masa berlaku uji kendaraan tersebut sampai dengan tanggal 21 Januari 2011 dan tidak diuji kembali sampai dengan tanggal 1 Mei 2012, yaitu terjadinya peristiwa kebakaran tersebut.

Gambar 4. Plat Uji Mobil Bus PO Yanti Group BA 3653 L

Untuk melaksanakan pengawasan terhadap kendaraan bermotor wajib uji baik mobil barang maupun mobil bus angkutan penumpang umum khususnya agar tidak melewati batas waktu masa berlaku uji berkala.

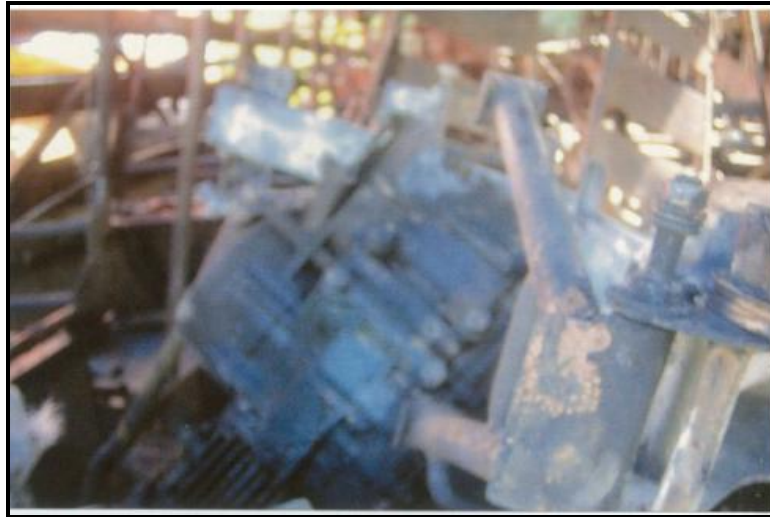
Dari hasil investigasi dan penelitian di lapangan ditemukan awak kendaraan meletakkan barang dan ban cadangan di dekat pintu belakang, selain itu pintu belakang diikat dengan menggunakan tali sehingga pintu tidak dapat dibuka dan penumpang tidak dapat menyelamatkan diri saat terjadi kebakaran karena ruangan mobil bus gelap dipenuhi asap.

Gambar 5. Mesin motor yang berada di dalam mobil bus PO Yanti Group BA 3653 L

2. Menempatkan barang agar tidak menghalangi jalan keluar-masuk penumpang;
3. Memberi pelatihan tentang aspek keselamatan dan keamanan kendaraan pada awak angkutan umum;
4. Melakukan pemeriksaan dan perawatan terhadap kendaraan secara berkala sesuai dengan ketentuan yang berlaku;
5. Pengemudi melakukan pemeriksaan baik terhadap kelistrikan mobil bus maupun perlengkapan alat-alat keselamatan pada mobil bus guna kelancaran perjalanan sebelum mulai melaksanakan perjalanan.

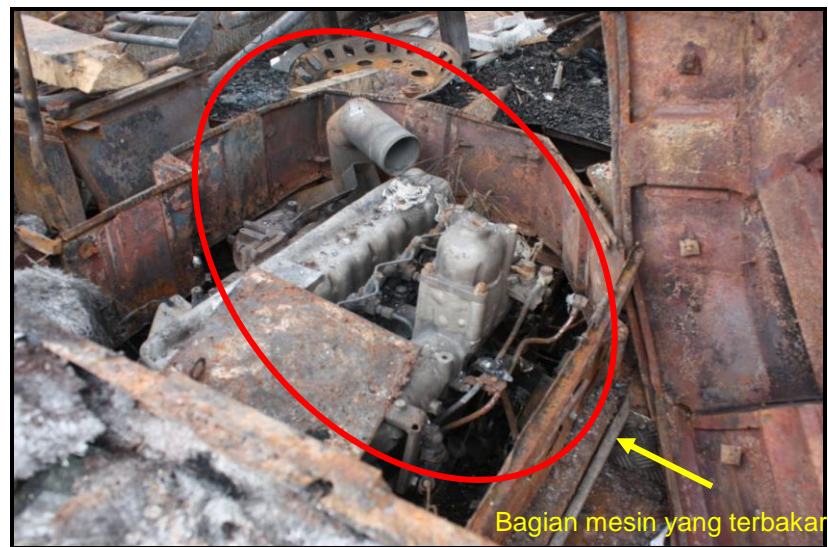
Pemasangan sekering yang lebih besar kapasitasnya menyebabkan kelebihan beban arus listrik yang mengalir tidak mampu memutuskan sekering, sehingga berdampak pada panasnya kabel kelistrikan kendaraan, dalam waktu yang relatif singkat kabel tersebut dapat terbakar. Fungsi relay adalah untuk menyamakan tegangan, agar sesuai dengan yang dibutuhkan serta untuk mengurangi beban/tahanan dari arus listrik karena jarak dari baterai ke kabel yang jauh, bila tidak menggunakan relay maka nyala lampu tidak akan terang dan pembungkus kabel jadi cepat kering/rusak karena panas. Bila kendaraan sudah berumur, umumnya pembungkus kabel sudah mengeras / getas / kering, hal ini juga dengan mudah dapat mengakibatkan hubungan pendek (korsleting).

Gambar 6. Kondisi mesin mobil bus PO. Yanti Group BA 3653 L

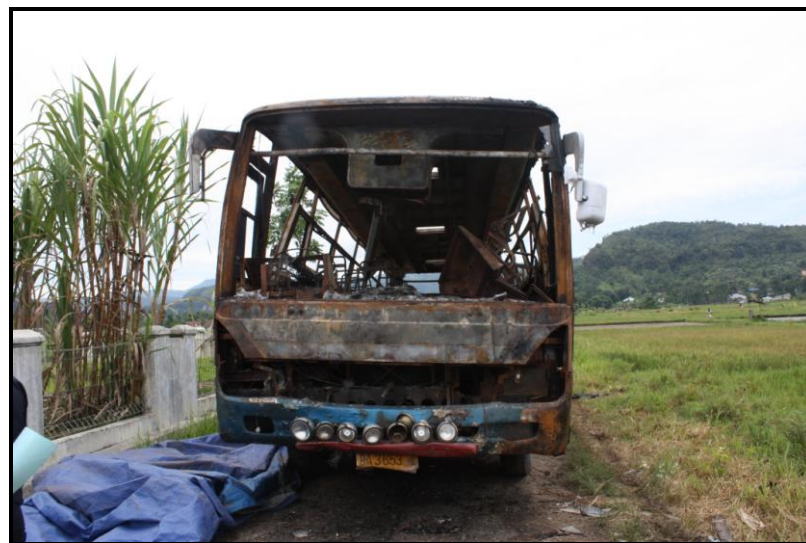
Gambar 7. Kondisi bagian depan mobil bus PO. Yanti Group BA 3653 L

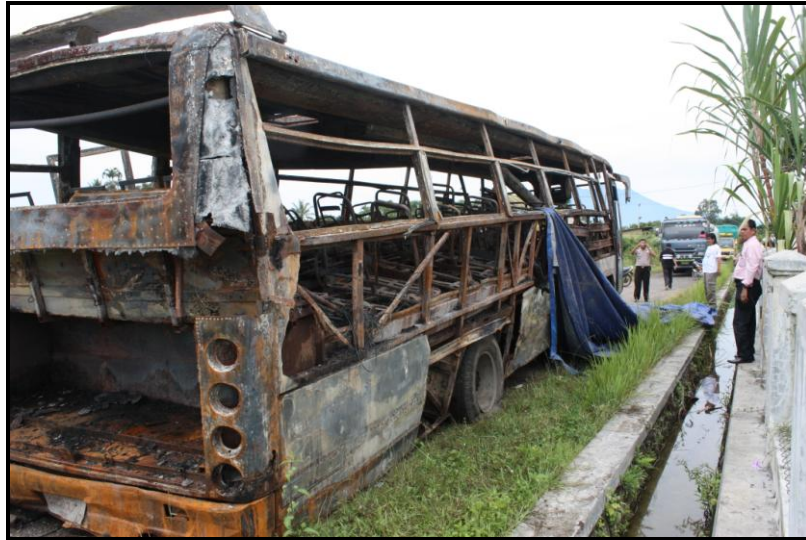
Gambar 8. Kondisi bagian sebelah kanan mobil bus PO. Yanti Group BA 3653 L

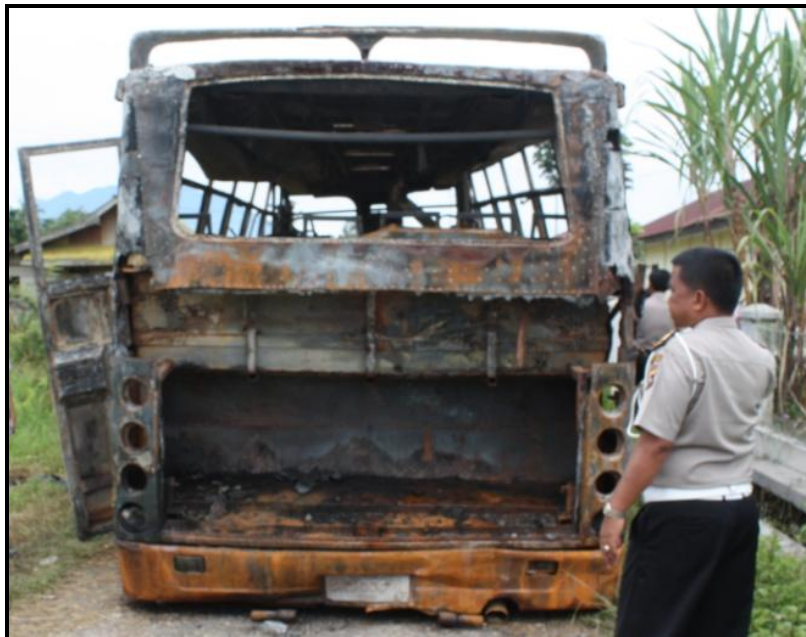
- yaitu pada tanggal 1 Mei 2012.
- Jumlah muatan penumpang dan barang : Mobil bus mengangkut penumpang sebanyak 46 orang tidak termasuk awak kendaraan. Dari hasil wawancara yang dilakukan terhadap pengemudi diperoleh bahwa pembantu pengemudi meletakkan barang dan ban cadangan menutupi pintu belakang. Selain itu pintu belakang diikat dengan menggunakan tali sehingga penumpang tidak dapat menyelamatkan diri saat terjadi kebakaran karena ruangan mobil bus gelap dipenuhi asap.

Gambar 9. Kondisi bagian belakang mobil bus PO. Yanti Group BA 3653 L

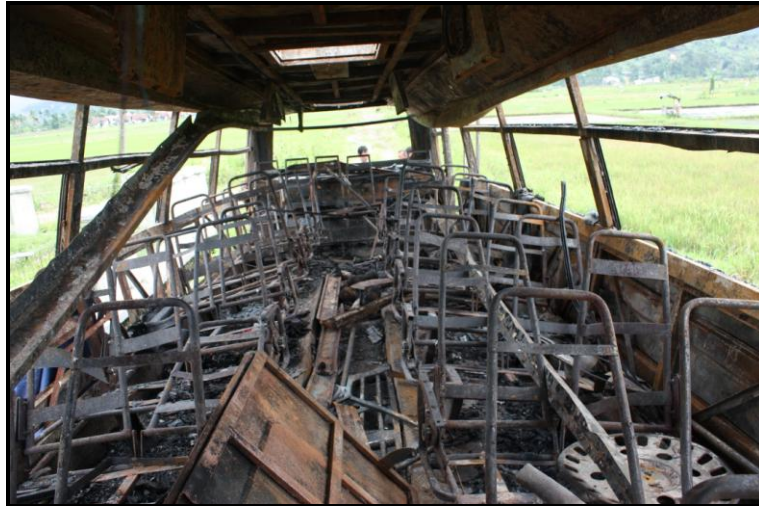
Gambar 10. Kondisi bagian dalam mobil bus PO. Yanti Group BA 3653 L

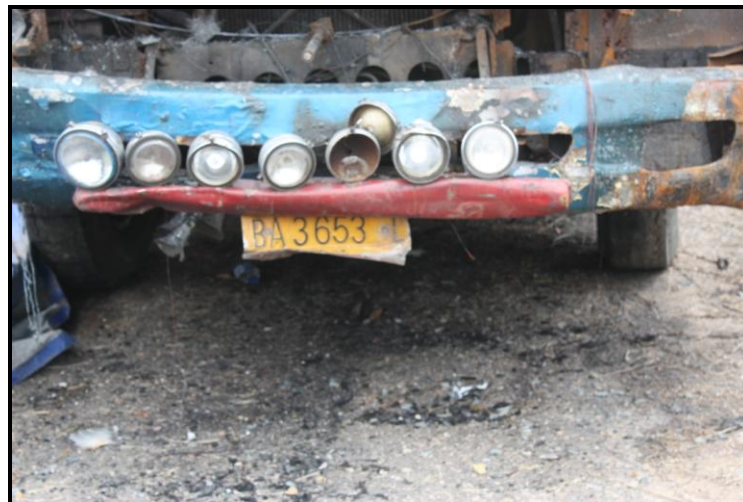
- Lampu tambahan : Pada mobil bus BA 3653 L terdapat lampu tambahan sebanyak 8 buah yang terletak pada bumper depan. Standar lampu besar (head

lamp) untuk kendaraan (lampu jauh/ dekat 55/65 watt), tiap lampu menggunakan sekering ukuran 15 Ampere.

Pemasangan lampu pada kendaraan lebih dari 2 (dua) tidak sesuai dengan PP Nomor 44 Tahun 1993 tentang Kendaraan dan Pengemudi Pasal 52 Ayat 1 yaitu lampu kabut yang dipasang pada kendaraan bermotor berwarna putih atau kuning, dengan jumlah paling banyak dua buah dan titik tertinggi permukaan penyinaran tidak melebihi titik tertinggi permukaan penyinaran dari lampu utama dekat.

Gambar 11. Lampu tambahan yang dipasang pada mobil bus PO Yanti Group BA 3653 L

- e. Pada mobil bus BA 3653 L terdapat lampu tambahan sebanyak 8 buah, sementara sistem kelistrikan tidak memenuhi persyaratan teknis standar. Hal ini mengakibatkan timbulnya panas akibat arus berlebih yang melalui sekering dan tidak mampu memutuskan sekering tersebut (karena sekeringnya terlalu besar), berakibat kabel menjadi panas yang pada akhirnya membakar kabel dan sekering (fuse box).

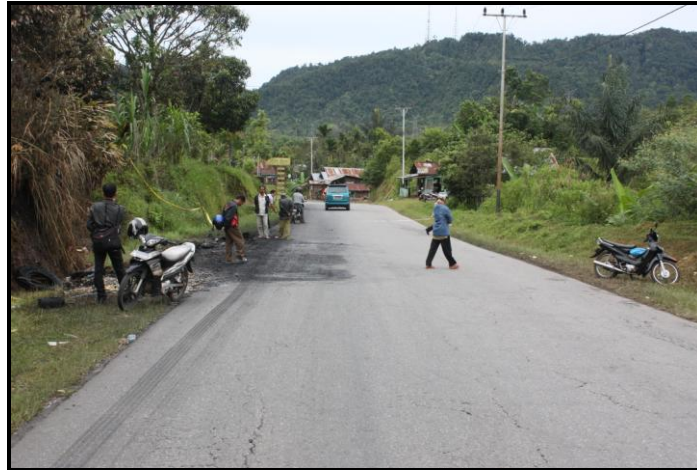
- Kondisi lingkungan di sekitar lokasi kejadian : Kondisi lingkungan di sekitar tempat terjadinya kecelakaan adalah daerah pemukiman penduduk, di kanan dan kiri jalan terdapat kebun atau lading. Jarak pandang bebas baik tanpa penghalang, hal ini berarti lingkungan sangat mendukung terwujudnya kondisi lalu lintas jalan yang selamat, sejauh didukung oleh kendaraan yang laik jalan dan perilaku pengemudi yang mematuhi peraturan lalu lintas.

Gambar 12. Kondisi lokasi kejadian terbakarnya mobil bus PO. Yanti Group BA 3653 L

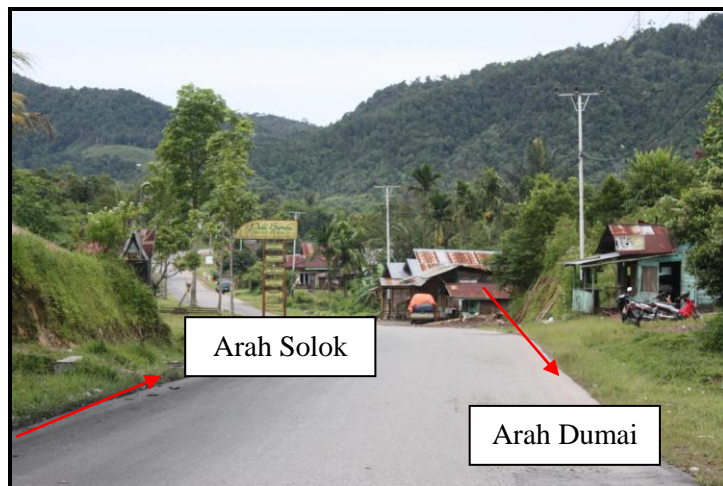
- Geometrik Jalan : Ruas jalan terjadinya kebakaran adalah jalan nasional dengan lebar jalan 7 meter dan

- perkerasan permukaan jalan aspal dengan kondisi baik. Dengan demikian jalan tersebut dalam kondisi yang cukup baik untuk dapat dilalui oleh kendaraan bermotor.

- Fasilitas perlengkapan jalan seperti rambu, marka dan perlengkapan jalan lainnya : Perlengkapan jalan pada lokasi kejadian masih kurang, yaitu tidak ada rambu-rambu peringatan maupun himbauan. Selain itu tidak ada marka tengah dan marka tepi. Terdapat cermin cembung sekitar 200 meter dari lokasi kejadian.
Untuk terselenggaranya lalu lintas kendaraan bermotor yang berkeselamatan pada ruas jalan tersebut, maka perlu segera dilengkapi rambu – rambu peringatan dan himbauan serta melengkapi jalan dengan marka tepi dan marka tengah.

Gambar 13. Kondisi jalan Dumai – Solok

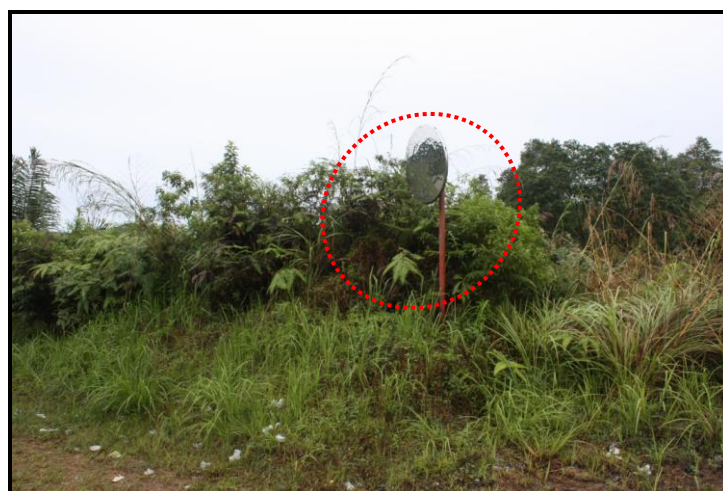
Gambar 14. Cermin cembung yang berada sekitar 200 meter dari lokasi kejadian
