KNKT-12-06-06-01

**LAPORAN INVESTIGASI DAN PENELITIAN KECELAKAAN
LALU LINTAS DAN ANGKUTAN JALAN**

**MOBIL BUS MITSUBISHI L300 BK-1170-XO
YANG DIOPERASIKAN OLEH CV. TAKSI KITA BERSAMA
MASUK KE DALAM JURANG**

**DI JALAN SIANTAR - PARAPAT KM. 41, NAGORI SIBAGANDING,
KECAMATAN GIRSANG SIPANGAN BOLON, KABUPATEN
SIMALUNGUN, SUMATERA UTARA**

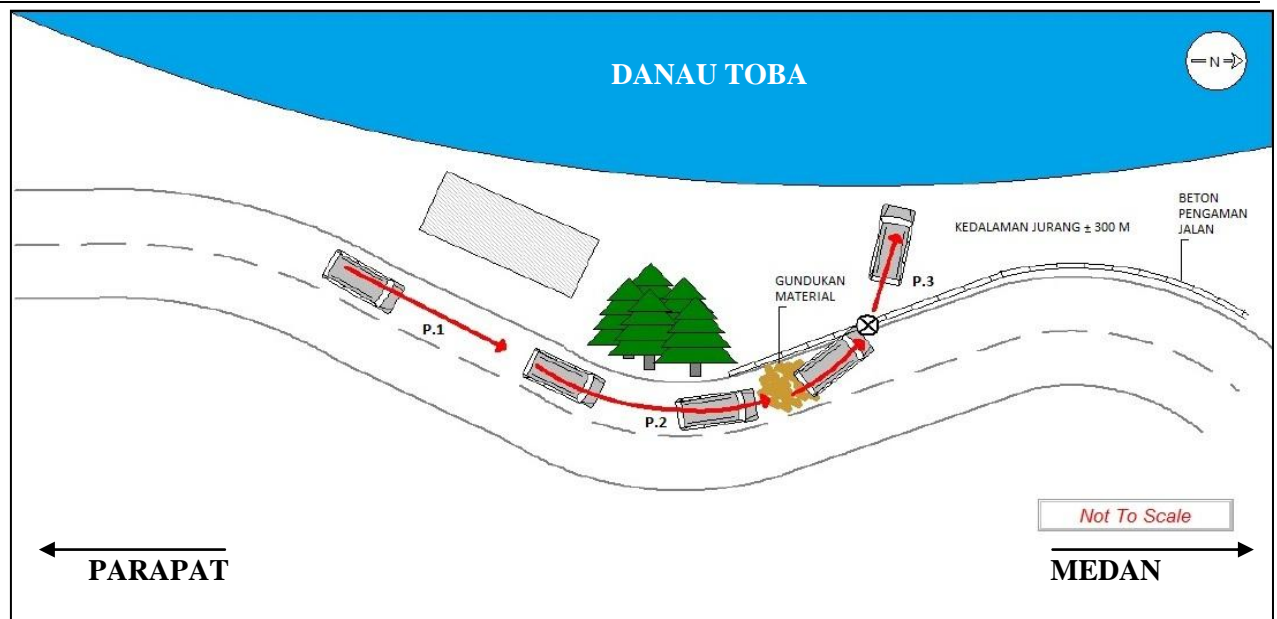
Gambar 2. Kronologis kecelakaan

- P.1 :** Mobil bus BK-1170-XO tiba di Desa Sibaganding dari arah Parapat.
- P.2 :** Pengemudi mobil bus BK-1170-XO menghindari gundukan material namun ban kiri depan kendaraan tetap melindas gundukan material tersebut. Setelah itu kendaraan menabrak gundukan material dan pengemudi kehilangan kendali sehingga menabrak dan melintasi tanggul beton pengaman jalan lalu mobil bus BK-1170-XO masuk ke dalam jurang dan tertahan oleh sebatang pohon.
- P.3 :** Posisi terakhir mobil bus BK-1170-XO di dalam jurang pada kedalaman sekitar 60 meter dari permukaan jalan sedangkan kedalaman jurang dari permukaan jalan diperkirakan 150 meter.

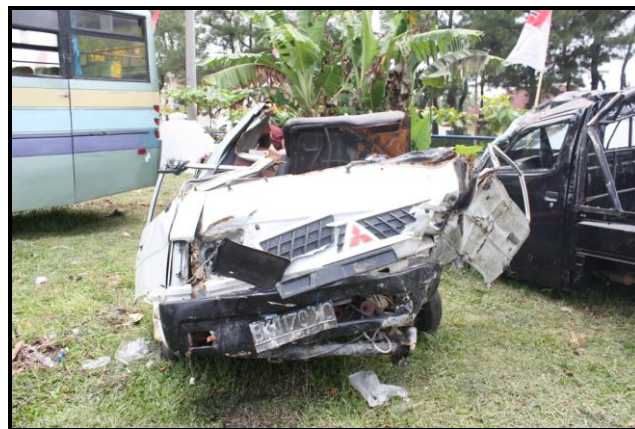
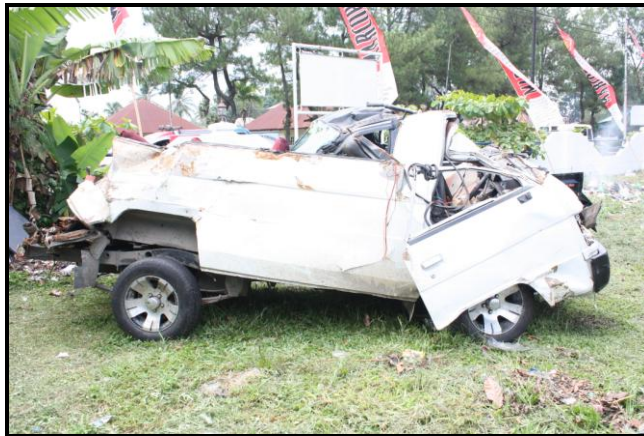
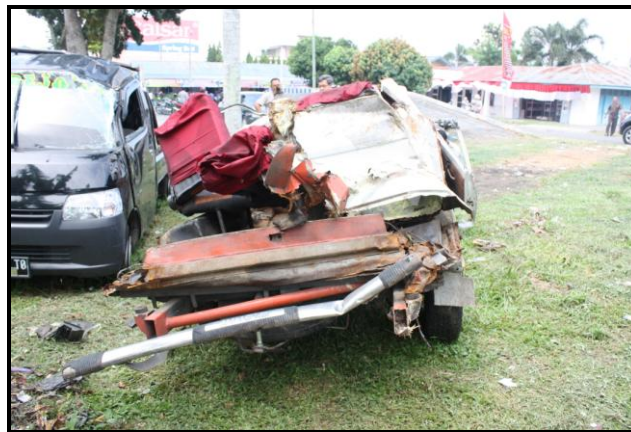
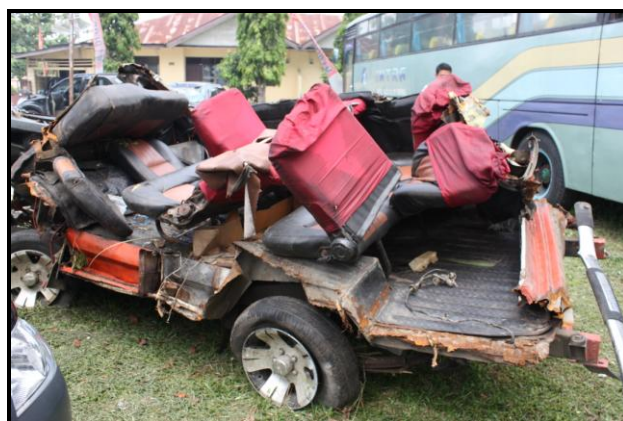
Kondisi badan mobil bus BK-1170-XO yang dioperasikan oleh CV. Taksi Kita Bersama hampir keseluruhan rusak berat (gambar 3, 4, 5 dan 6). Hal ini terjadi akibat mobil bus masuk ke dalam jurang dan tertahan sebatang pohon pada kedalaman 60 meter dari permukaan jalan.

Gambar 3. Kondisi bagian depan mobil bus BK-1170-XO

Gambar 4. Kondisi bagian kanan mobil bus BK-1170-XO

Gambar 5. Kondisi bagian belakang mobil bus BK-1170-XO

Gambar 6. Kondisi bagian dalam mobil bus BK-1170-XO

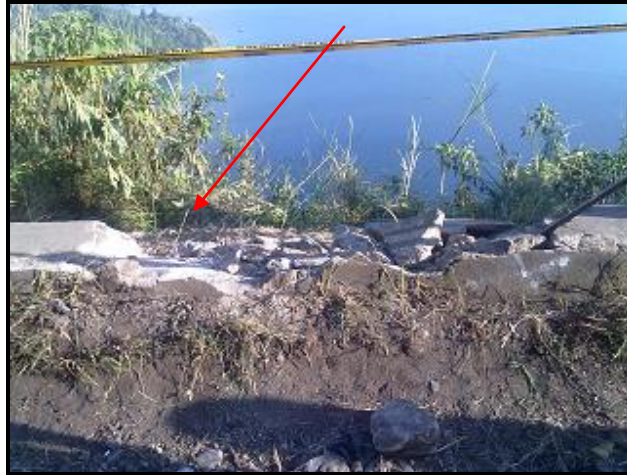
Kerusakan lainnya yang ditimbulkan dari kecelakaan ini adalah tanggul beton pengaman jalan yang rusak karena tertabrak oleh mobil bus BK-1170-XO.

Gambar 7. Tanggul beton pengaman jalan yang tertabrak mobil bus BK-1170-XO

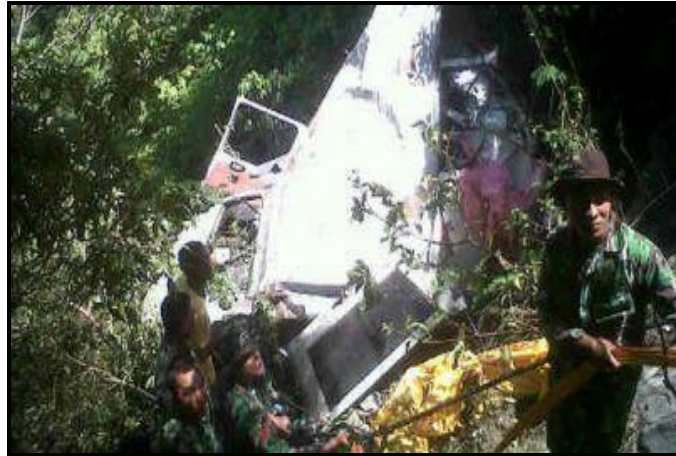
- a. Kondisi mobil bus BK-1170-XO yang dioperasikan oleh CV. Taksi Kita Bersama sebelum diangkat dari tempat kejadian rusak hampir seluruh bagian badan kendaraan tersebut.

Gambar 8. Posisi terakhir mobil bus BK-1170-XO setelah mengalami kecelakaan

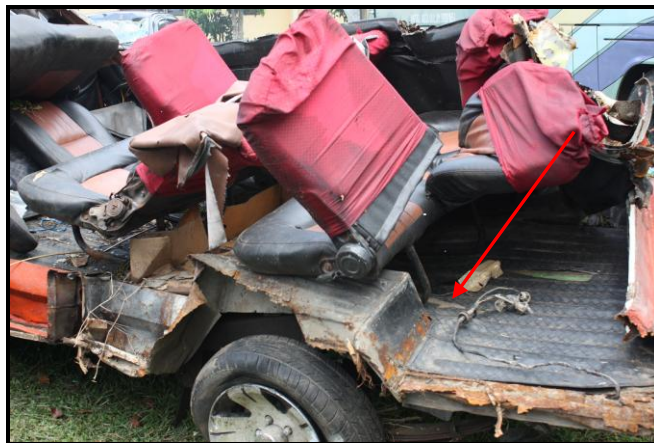
- b. Tidak tersedia tempat istirahat/tidur untuk pengemudi yang sedang tidak bertugas. Sehingga ruang bagasi digunakan sebagai tempat istirahat.

Gambar 9. Ruang bagasi yang dijadikan ruang tidur

Pengemudi kedua selama 8,5 jam perjalanan dari Mandailing Natal sampai Balige berada di ruang bagasi yang tidak dirancang untuk tempat orang. Kemungkinan pada saat perjalanan tersebut pengemudi kedua tidak dapat istirahat dengan baik, dengan demikian diduga pengemudi kedua telah mengalami kelelahan yang mengakibatkan tidak dapat mengemudikan dengan baik sehingga terjadi kecelakaan tersebut.

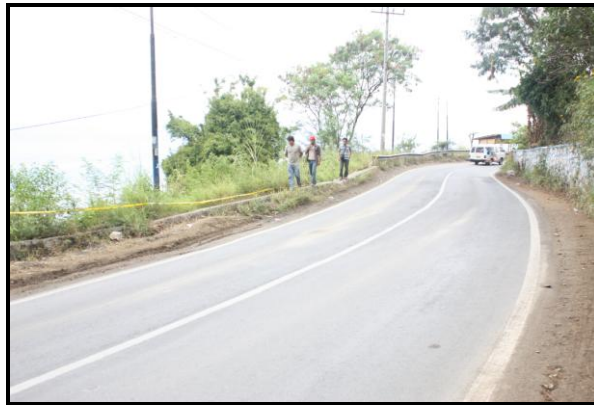
Ruas jalan dimana kecelakaan terjadi adalah jalan Nasional dengan lebar jalan 5,5 meter. Kondisi perkerasan jalan aspal dengan kualitas permukaan jalan rata dan baik. Dengan demikian jalan tersebut dalam kondisi yang cukup baik untuk dilalui oleh kendaraan bermotor.

Kondisi jalan di Jalan Raya Siantar – Parapat berkelok-kelok dimana jarak antara satu tikungan dengan tikungan berikutnya sangat dekat, sehingga membuat jarak pandang pengemudi terbatas.

Gambar 10. kondisi ruas jalan Siantar – Parapat

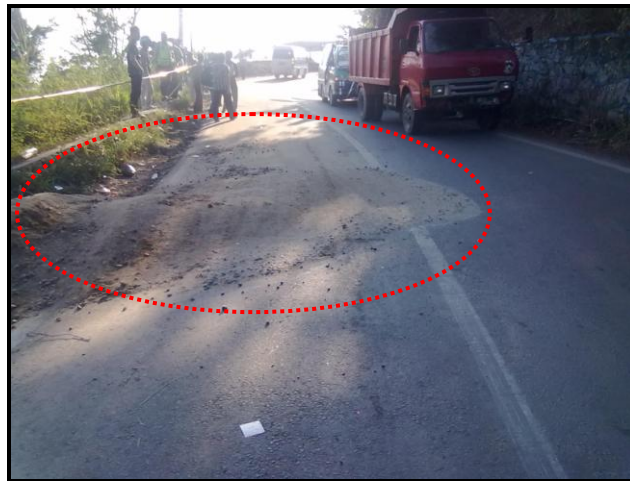
Terdapat gundukan material berupa pasir dan batu kerikil untuk perbaikan jalan yang menutupi badan jalan sepanjang 2.90 meter, lebar melebihi separuh median jalan dan ketinggian 50 cm dari permukaan jalan.

Gambar 11. Gundukan material yang menutupi sebagian badan jalan

Kondisi Pengemudi kedua mobil bus BK-1170-XO yang kelelahan atau *fatigue* akibat tidak istirahat dengan baik, kecepatan tinggi, geometri jalan tikungan dan turunan, kurang waspada saat menemukan kondisi jalan yang terdapat gundukan material berupa pasir dan batu kerikil untuk perbaikan jalan di ruas jalan tersebut dengan ukuran panjang gundukan 2,90 meter, tinggi 50 cm dan lebar melebihi median jalan.

Melaksanakan prosedur keselamatan kerja / lalu lintas, pada saat perbaikan / pekerjaan jalan sesuai dengan standar yang telah ditetapkan.

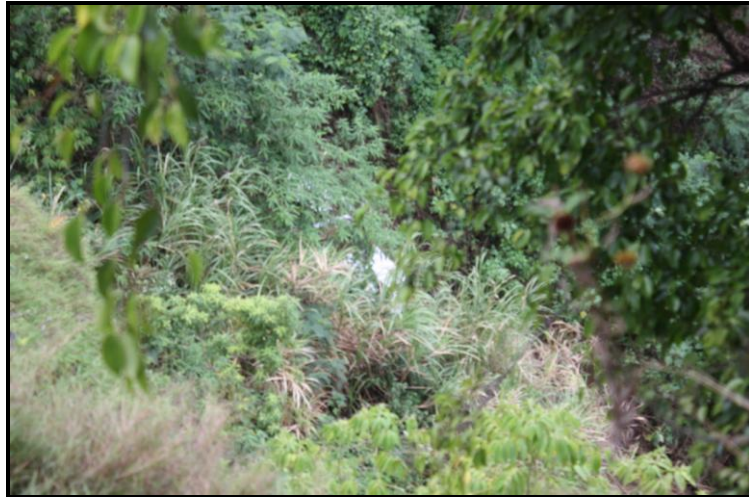
Kondisi Jalan Raya Parapat – Siantar ke arah Medan menanjak dan berliku-liku sehingga jarak pandang pengemudi terbatas. Adapun lingkungan di sekitar lokasi kecelakaan sebelah kanan merupakan perbukitan dan sebelah kiri jurang. Oleh karena itu pengemudi yang melintas di ruas jalan tersebut harus waspada apalagi pada malam hari dan tidak mengemudikan kendaraannya dengan kecepatan tinggi.

Gambar 12. Lingkungan di Jalan Raya Siantar – Parapat yang merupakan perbukitan
