**KOMITE  
NASIONAL  
KESELAMATAN  
TRANSPORTASI**

**LAPORAN INVESTIGASI DAN PENELITIAN  
KECELAKAAN LALU LINTAS DAN ANGKUTAN JALAN**

**TABRAKAN ANTARA MOBIL BUS PO. HARAPAN JAYA  
AG-7850-UR DENGAN MOBIL BARANG W-8286-UD,  
2 (DUA) SEPEDA MOTOR L-3149-QY DAN S-4345-QN**

**SELASA, 07 AGUSTUS 2012**

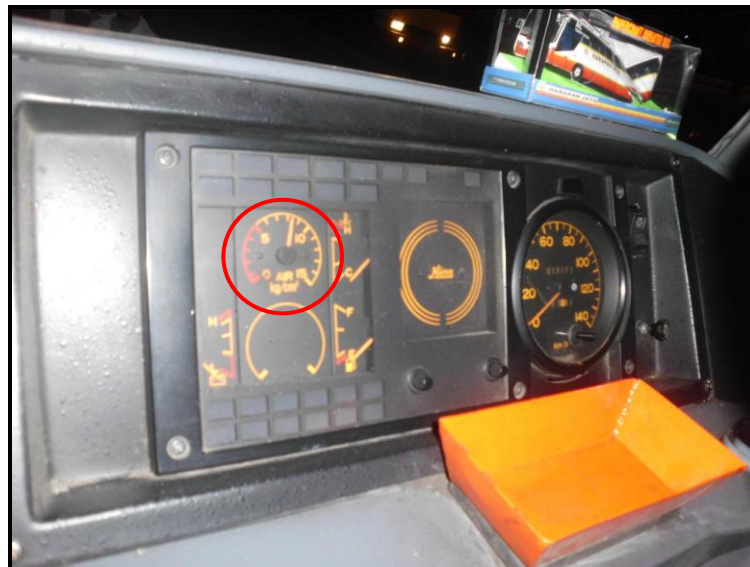
- a. Indikator tekanan rem angin masih menunjukkan kondisi angin penuh yaitu 8.1 bar;
- b. Kampas rem roda belakang sebelah kanan mobil bus rata dengan permukaan paku keling (tebal tengah 0 milimeter), ujung depan dan belakang 1 milimeter. Sedangkan ketebalan kampas rem roda belakang sebelah kiri adalah 7 milimeter diatas permukaan paku keling;

Gambar 3. Indikator tekanan rem angin masih menunjukkan kondisi angin penuh yaitu 8.1 bar

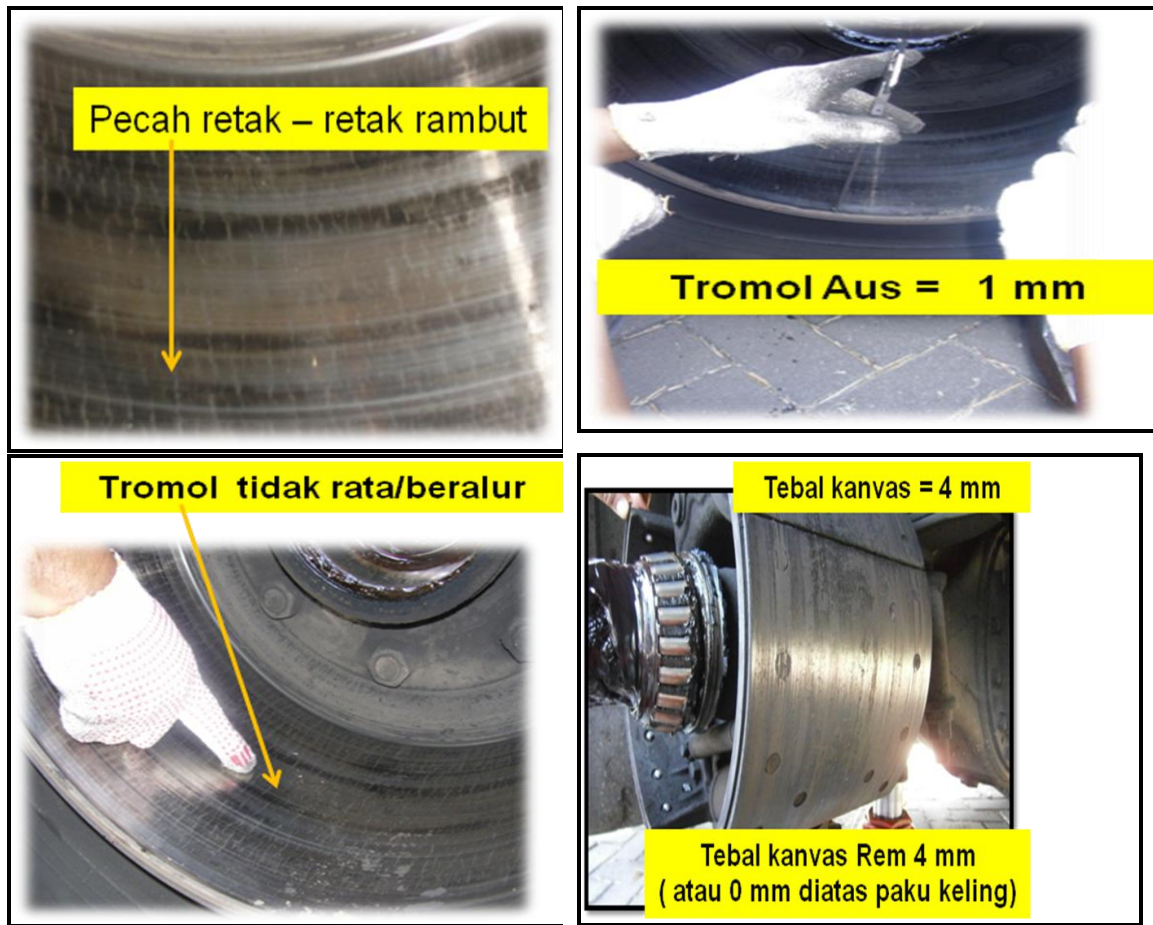
- c. Kondisi tromol roda depan sebelah kanan dan kiri terdapat keausan 3 milimeter; dan kondisi kanvas rem roda depan sebelah kiri beralur
- d. Kondisi tromol rem roda belakang sebelah kanan mobil bus tidak rata dan pecah retak-retak rambut;

Gambar 4. Tromol dan Kanvas rem roda belakang sebelah kanan

Selain itu ditemukan juga kondisi ketebalan kanvas rem roda belakang sebelah kanan sebesar 0 milimeter (aus hingga sejajar dengan permukaan paku keling, disamping itu pula ditemukan keausan tromol rem 1 milimeter), sedangkan kondisi ketebalan kanvas rem roda belakang sebelah kiri sebesar 7 milimeter (kondisi baik), namun kondisi tromol terdapat keausan 1 milimeter. Hal ini juga mengakibatkan kinerja rem roda belakang sebelah kanan kurang optimal dan tidak seimbang.

1. Melakukan pemeliharaan dan perawatan kendaraan secara berkala dan responsive terhadap keluhan para pengemudi mengenai kondisi teknis kendaraan yang dikemudikannya;
2. Mengatur jam kerja operasional pengemudi sesuai dengan peraturan yang berlaku (sesuai dengan Pasal 90 UU Nomor 22 Tahun 2009 Tentang Lalu Lintas dan Angkutan Jalan).

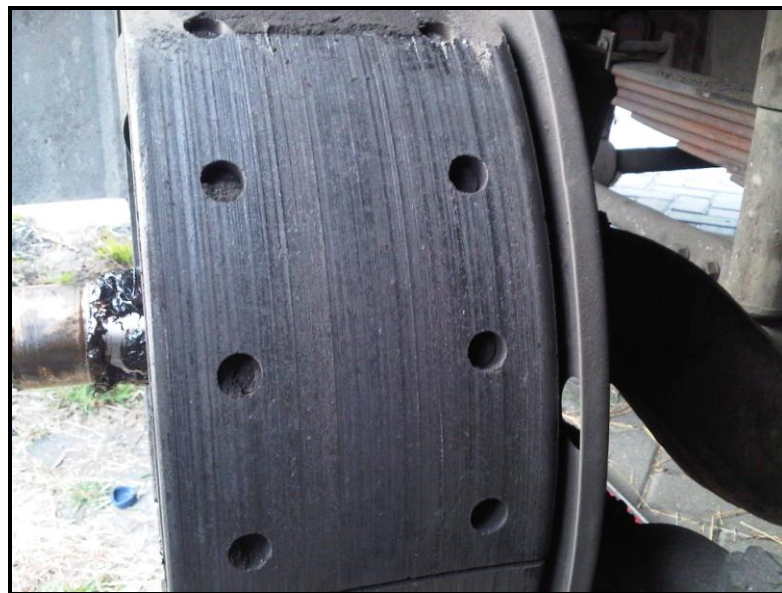
Gambar 5. Tromol dan Kanvas rem roda depan sebelah kiri beralur

Dalam setiap pelaksanaan pengujian berkala kendaraan bermotor agar pada saat melakukan pra uji teknis dilakukan secara cermat dan lebih teliti, hal ini terkait dengan temuan kanvas rem dan tromol kendaraan tersebut yang terdapat goresan dan keausan yang tidak merata.

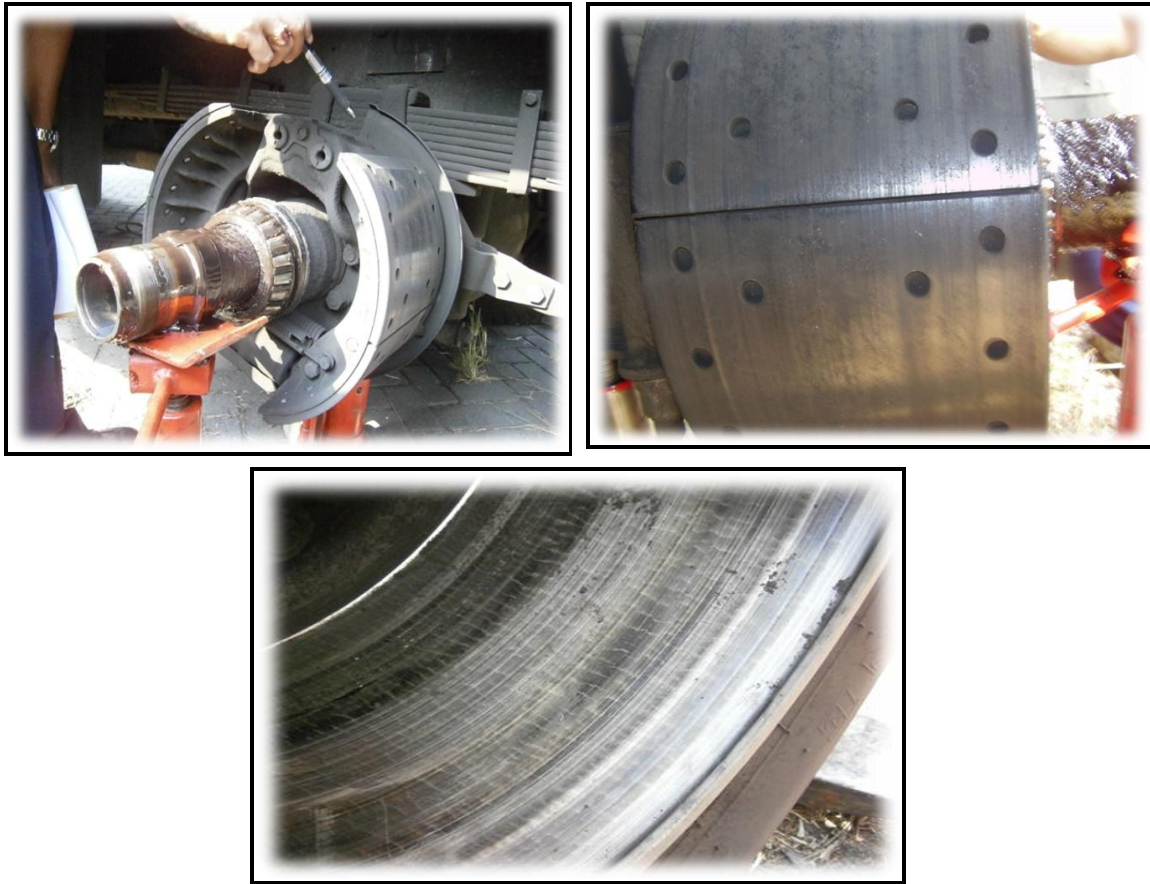
**Gambar 6. Tromol dan Kanvas rem roda belakang sebelah kiri**

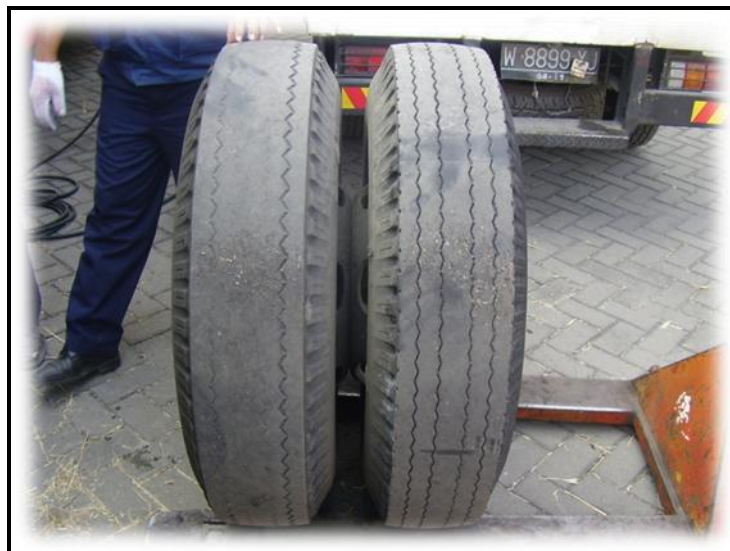
- e. Roda belakang bagian kiri dan kanan mobil bus vulkanisir;
- f. Kondisi ban belakang roda kanan bagian dalam mobil bus tidak beralur atau 0 milimeter;

**Gambar 7. Kondisi ban belakang roda kanan bagian dalam mobil bus tidak beralur atau 0 milimeter**

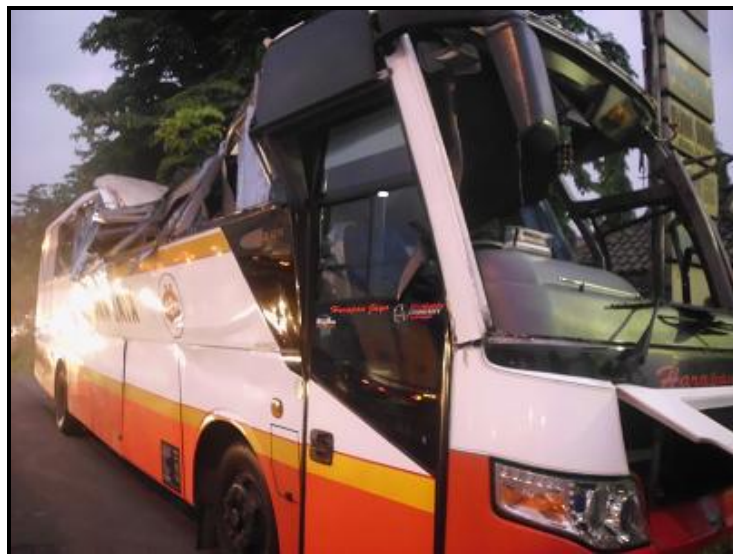
- g. Badan bagian atas mobil bus PO. Harapan Jaya AG-7850-UR mengalami rusak berat (penyok ke ruang penumpang).
- h. Kaca bagian depan, belakang, sisi kanan dan kiri mobil bus pecah.

**Gambar 8. Kondisi mobil bus PO Harapan Jaya AG-7850-UR**

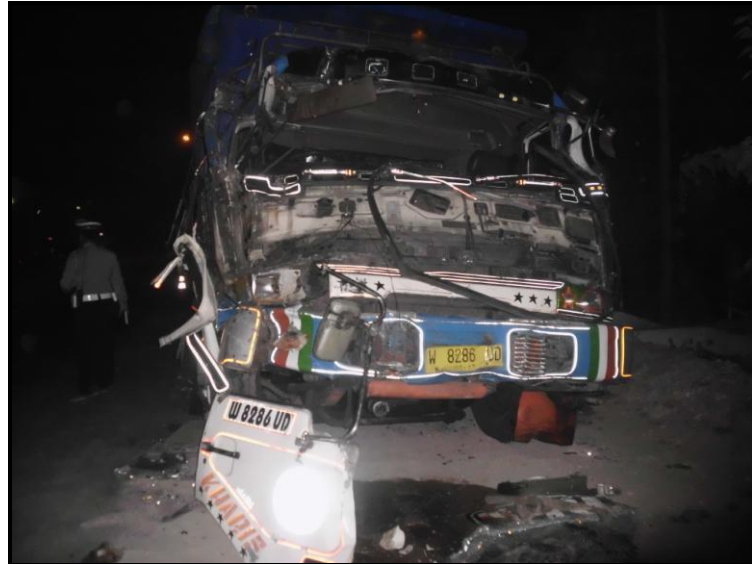
Mobil barang dump truk tandum mengalami kerusakan di bagian depan.

Gambar 9. Kondisi mobil barang dump truk tandum

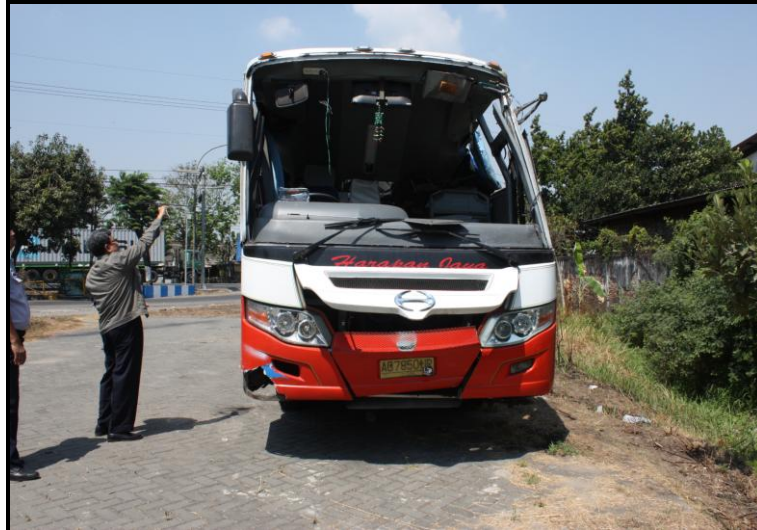
**Gambar 10. Kondisi bagian depan mobil bus PO. Harapan Jaya AG-7850-UR**

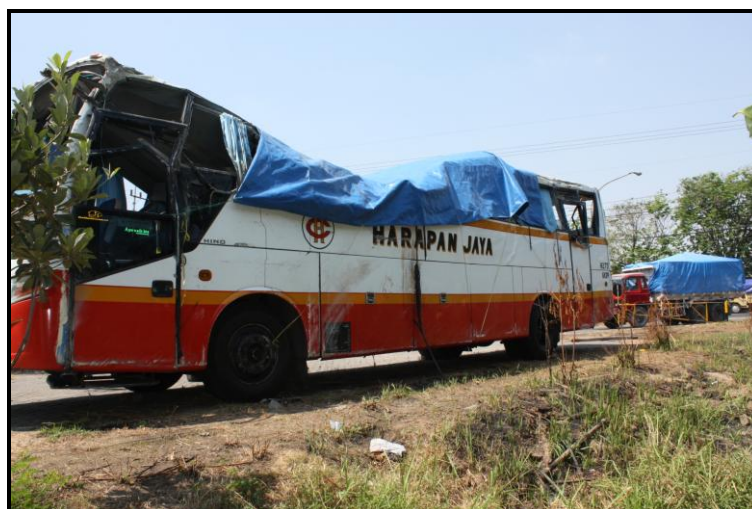
**Gambar 11. Kondisi sebelah kiri mobil bus PO. Harapan Jaya AG-7850-UR**

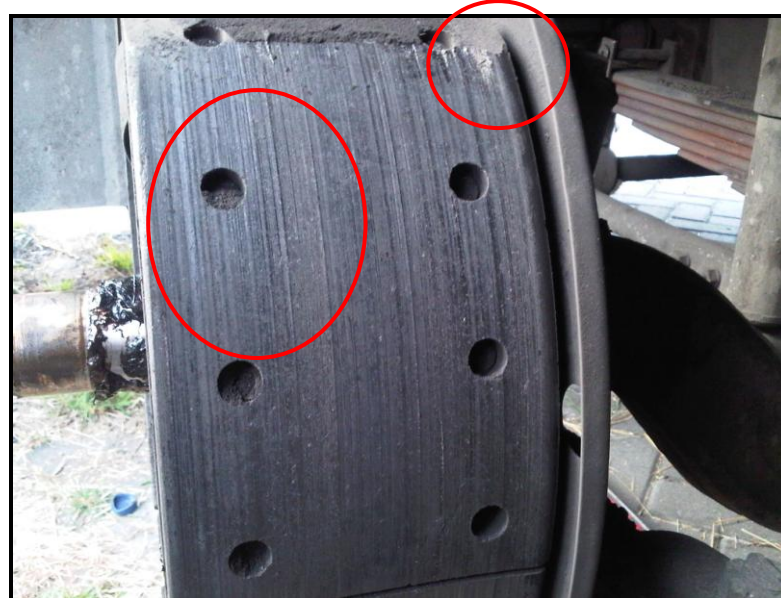
Secara administrasi mobil bus PO Harapan Jaya AG 7850 UR masih memenuhi persyaratan teknis dan laik jalan yaitu mobil bus melayani trayek sesuai kartu pengawasan dan masa berlakunya kartu uji yaitu sampai dengan 17 Januari 2013. Namun berdasarkan hasil pemeriksaan sistem pengereman ditemukan bahwa kondisi tromol rem roda depan (sebelah kanan dan kiri) terdapat keausan sebesar 3 milimeter dan kanvas rem beralur yang seharusnya rata. Hal ini mengakibatkan kinerja rem menjadi kurang optimal.

**Gambar 13. Tromol dan Kanvas rem roda depan sebelah kiri beralur**

- c. Faktor sarana juga berkontribusi terhadap terjadinya kecelakaan. Hal ini disebabkan kondisi sistem pengereman mobil bus kurang bekerja secara optimal dengan ditemukannya kondisi tromol roda depan sebelah kanan dan kiri aus sebesar 3 milimeter, pecah retak-retak rambut dan kondisi kanvas rem beralur.
