KNKT-12-09-08-01

**LAPORAN INVESTIGASI DAN PENELITIAN
KECELAKAAN LALU LINTAS DAN ANGKUTAN JALAN**

**MOBIL BUS MITSUBISHI FE 304 COLT
E-7586-Y MASUK JURANG**

DI JALAN LINTAS BARAT,
TEBING BATU, TAMAN NASIONAL BUKIT BARISAN SELATAN,
KECAMATAN LEMONG, KABUPATEN LAMPUNG BARAT, LAMPUNG

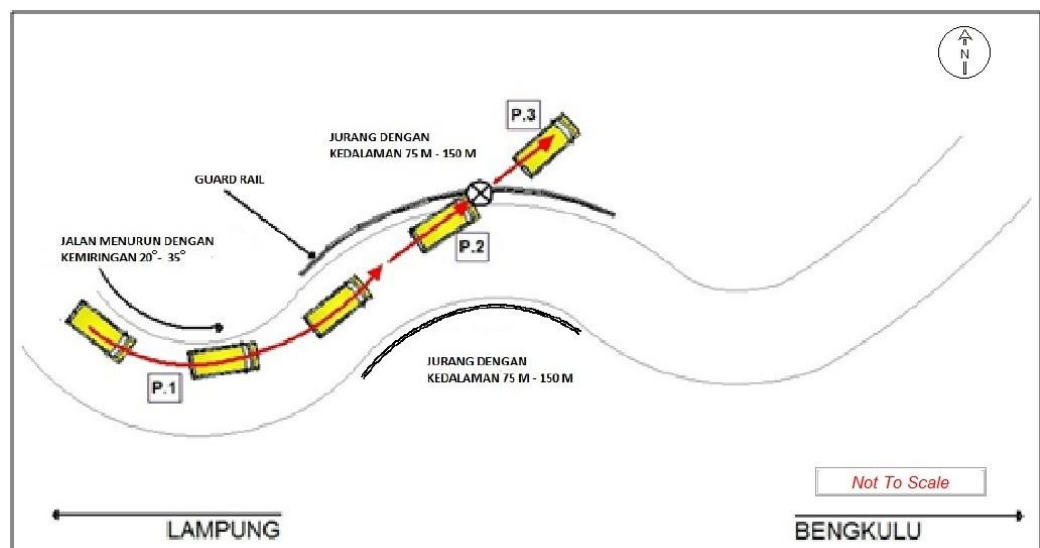
Gambar 2. Gambar 2. Kronologis kecelakaan

P1 : Mobil bus melintasi ruas jalan yang menikung dan menurun

- P2** : Mobil bus menabrak pagar pengaman (guard rail) yang kondisinya sudah rusak (bekas tertabrak kasus kecelakaan sebelumnya)
- P3** : Posisi mobil bus berada di dasar jurang pada kedalaman sekitar 75 meter.

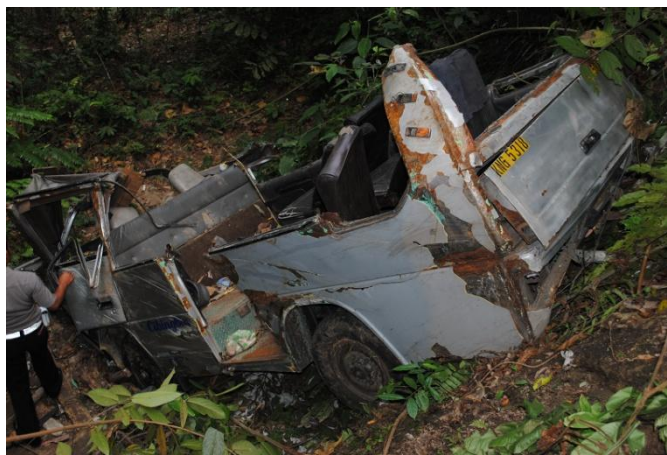
Kondisi mobil bus Mitsubishi Fe 304 Colt E-7586-Y mengalami rusak berat di bagian body dan atap kendaraan. Hal ini disebabkan oleh karena kendaraan jatuh ke dalam jurang pada kedalaman sekitar 75 meter dengan posisi bagian depan mobil bus berada di bawah.

Gambar 3. Kondisi mobil bus E-7586-Y tampak samping kiri

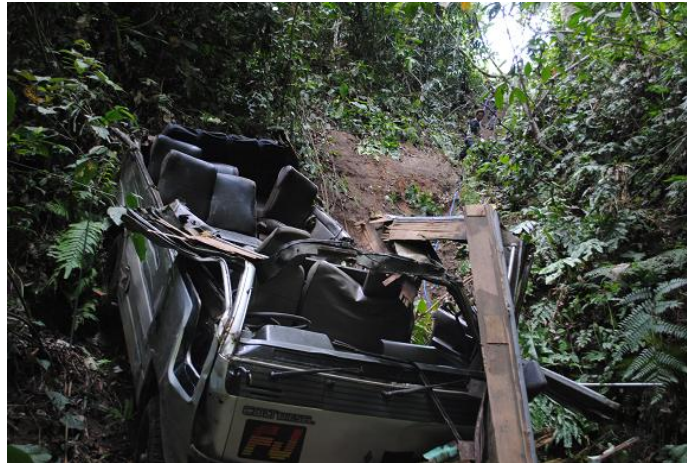
Gambar 3. Kondisi mobil bus E-7586-Y tampak depan

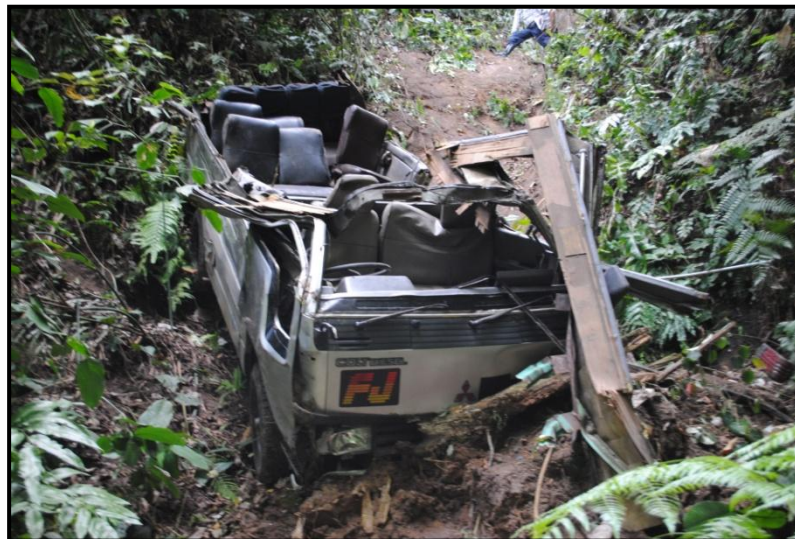
- a. Kondisi mobil bus E-7586-Y rusak berat terutama di bagian atap kendaraan.

Gambar 2. Kondisi kendaraan setelah kecelakaan

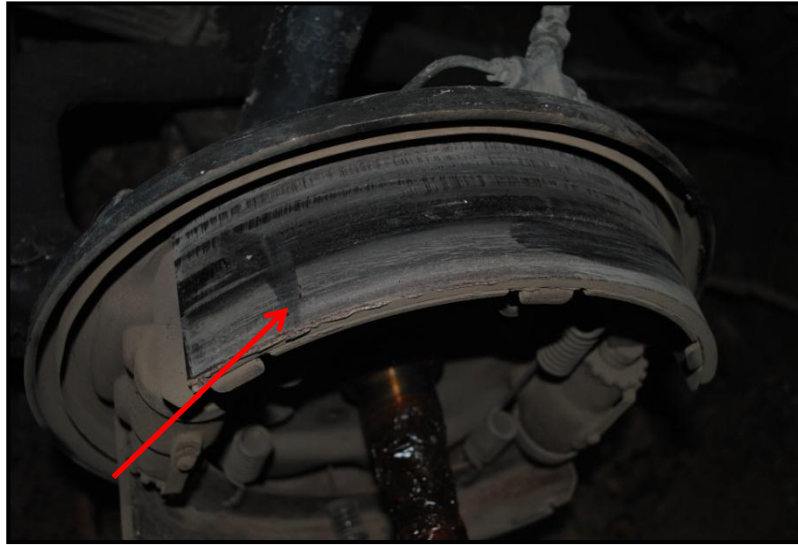
- b. Ditemukan kondisi permukaan kampas rem yang tergerus cukup dalam.

Gambar 3. Kampas rem yang tergerus cukup dalam
