**KNKT-13-02-01-01**

**LAPORAN INVESTIGASI DAN PENELITIAN  
KECELAKAAN LALU LINTAS DAN ANGKUTAN JALAN**

**MOBIL BARANG BAK MUATAN TERTUTUP SUMBU GANDA  
L-9763-UA MENABRAK MOBIL PENUMPANG ANGKUTAN  
UMUM KOTA F-1922-YA, 9 (SEMBILAN) SEPEDA MOTOR  
DAN 2 (DUA) RUMAH**

**SABTU, 23 FEBRUARI 2013**

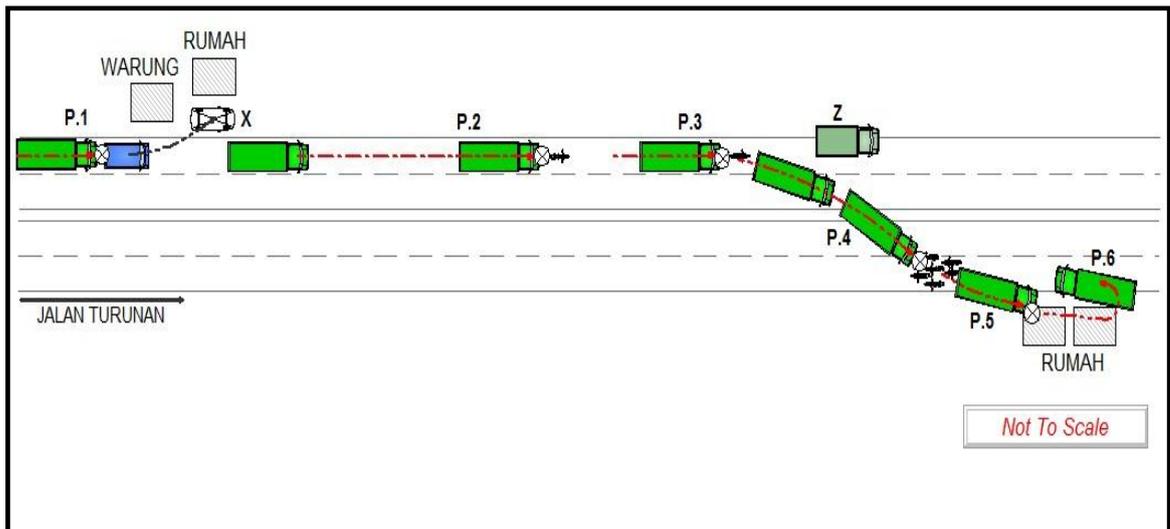
**Gambar 2. Kronologis kecelakaan**

- P.1 : Mobil barang L-9763-UA berangkat dari arah Sukabumi menabrak bagian belakang mobil penumpang angkutan umum (X) dengan nomor kendaraan F-1922-YA yang sedang berhenti sehingga terguling sejauh 20 m.
- P.2 : Mobil barang L-9763-UA menabrak sebuah sepeda motor dengan jarak 700 m dari P.1.
- P.3 : Mobil barang L-9763-UA menabrak sebuah sepeda motor dengan jarak 100 m dari P.2.
- P.4 : Menghindari tabrakan dengan mobil barang yang sedang berhenti (Z), pengemudi mobil barang L-9763-UA membanting kemudi ke kanan sehingga masuk ke jalur yang berlawanan arah dan menabrak 7 (tujuh) unit sepeda motor.
- P.5 : Mobil barang L-9763-UA menabrak pagar dan 2 (dua) rumah yang berada di sisi sebelah kanan jalan.
- P.6 : Posisi akhir mobil barang L-9763-UA setelah menabrak 2 (dua) rumah.

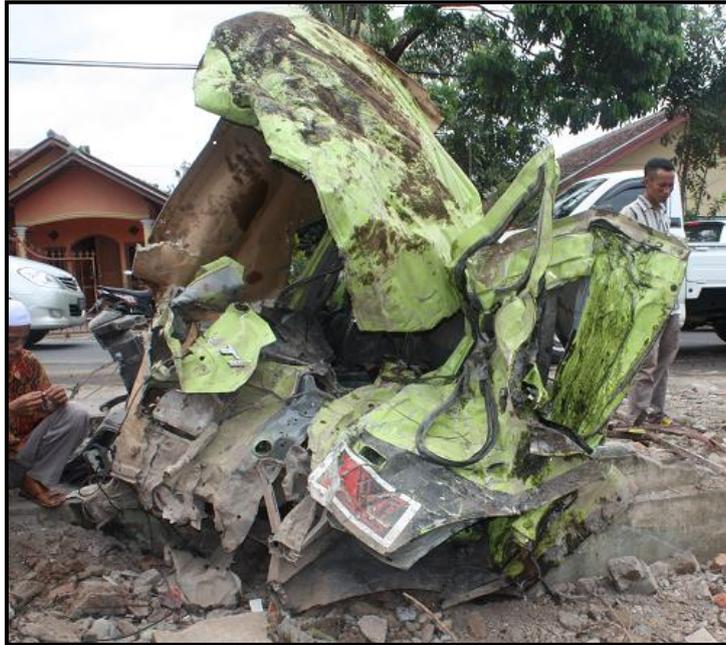
Kondisi mobil barang L-9763-UA keseluruhan rusak berat dan cabin terlepas dari chasis. Hal ini terjadi akibat mobil barang L-9763-UA tersebut menabrak pagar tembok dan rumah, dengan posisi akhir berbalik arah.

Gambar 3. Kondisi terakhir cabin mobil barang L-9763-UA

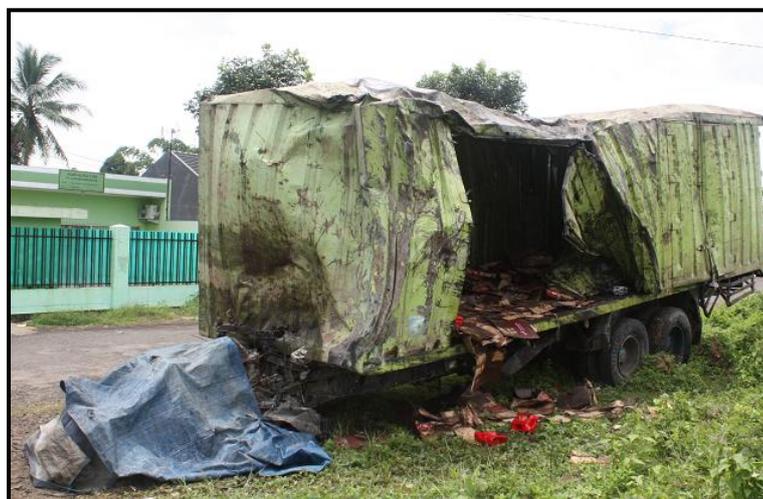
Gambar 4. Kondisi bak muatan tertutup mobil barang L-9763-UA

Dengan kelebihan berat muatan sebesar 60% menyebabkan kinerja rem utama tidak berfungsi secara optimal dalam kondisi geometri jalan lurus, turunan panjang dan dilakukan pengereman berkali – kali mengakibatkan timbulnya panas berlebihan pada rem (*brake overheating*) dan menyebabkan hilangnya daya pengereman (*loss brake power*).

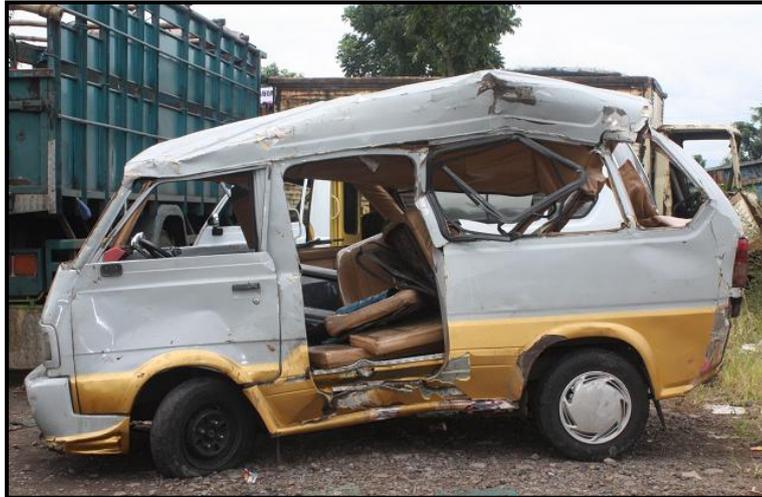
Kondisi mobil angkutan kota F-1922-YA bagian belakang rusak berat dan seluruh kaca pecah. Hal ini terjadi akibat mobil angkutan kota tertabrak mobil barang L-9763-UA yang kemudian menabrak pagar tembok, akibatnya kendaraan tersebut terguling dengan posisi akhir roda kanan depan dan belakang berada di atas.

Gambar 5. Kondisi mobil angkutan kota F-1922-YA setelah kecelakaan

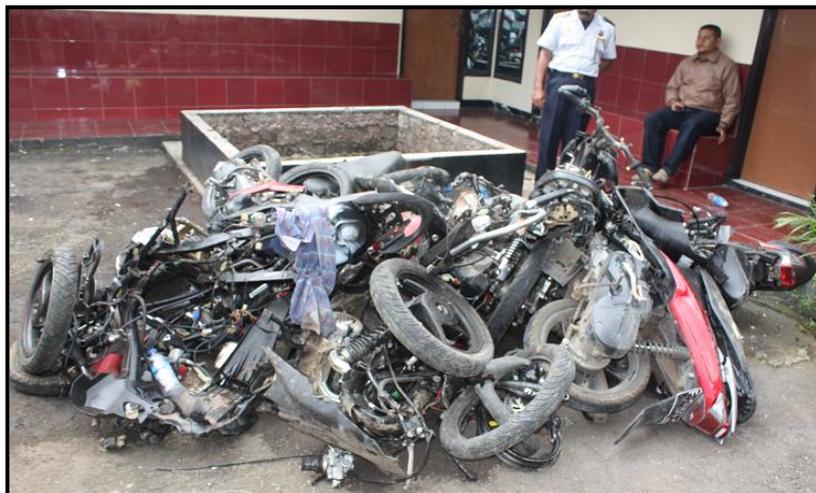
Kondisi sepeda motor sebanyak 9 (sembilan) unit hancur, hal ini diakibatkan karena tertabrak dan terlindas mobil barang L-9763-UA.

Gambar 6. Kondisi 9 (sembilan) sepeda motor yang tertabrak

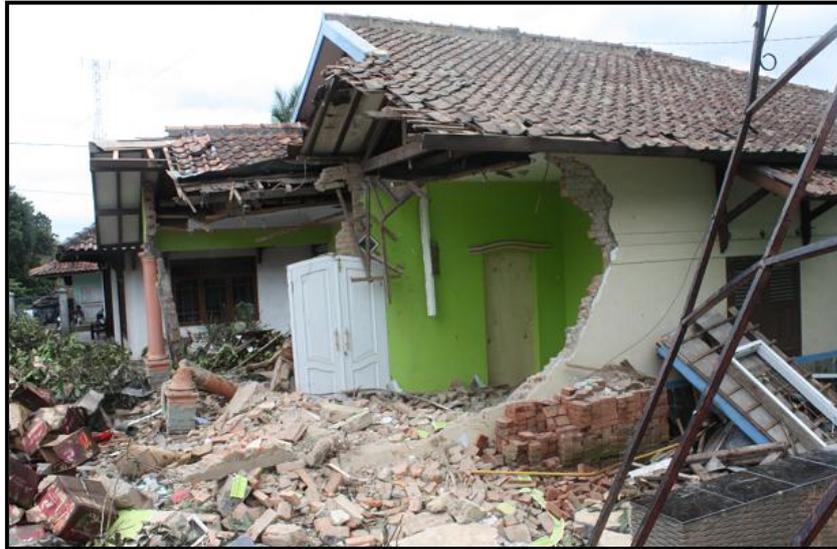
Kondisi 2 (dua) rumah yang tertabrak mobil barang L-9763-UA.

Gambar 7. Kondisi 2 (dua) rumah yang tertabrak mobil barang L-9763-UA
