**KNKT-13-02-02-01**

**LAPORAN INVESTIGASI DAN PENELITIAN  
KECELAKAAN LALU LINTAS DAN ANGKUTAN JALAN**

**MOBIL BUS PARIWISATA PO. MUSTIKA MEGA UTAMA  
F-7263-K MENABRAK TEBING**

**DI JALAN RAYA PUNCAK-CILOTO KM. 87, KABUPATEN CIANJUR  
JAWA BARAT**

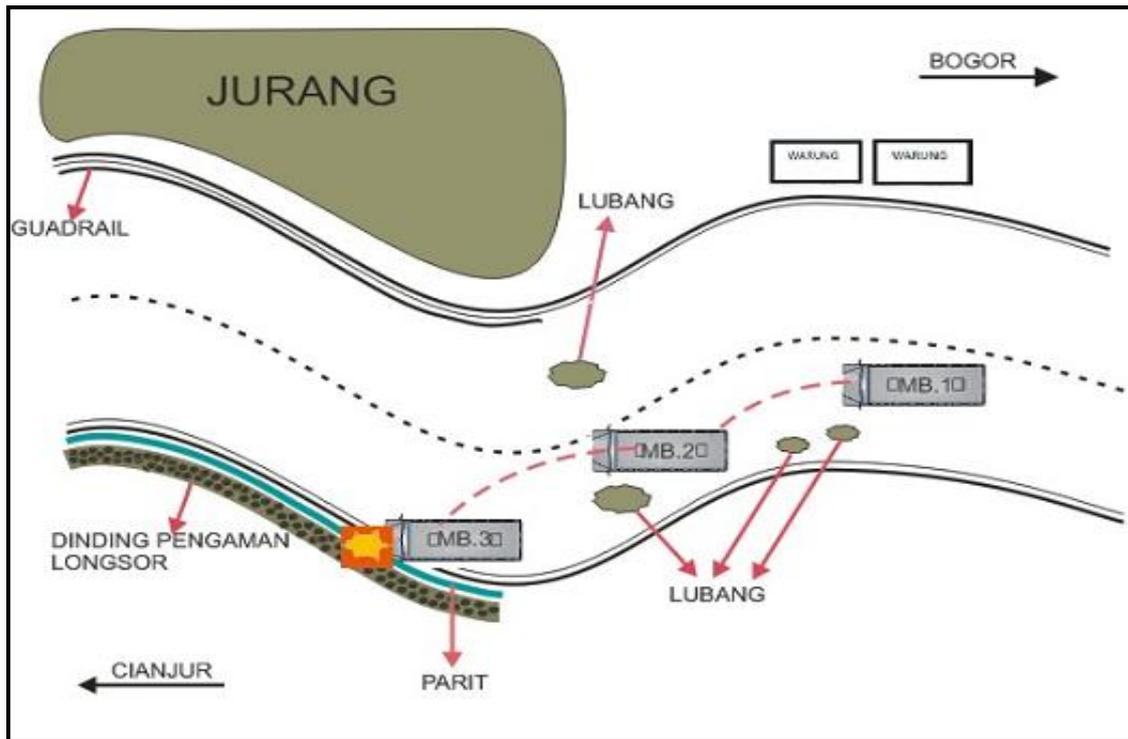
**Gambar 2. Kronologis kecelakaan**

- MB. 1 : Mobil bus PO. Mustika Mega Utama F-7263-K dari arah Desa Sukajaya, Kecamatan Cigudeg, Kabupaten Bogor yang mengangkut 82 orang menghindari lubang.
- MB.2 : Mobil bus PO. Mustika Mega Utama F-7263-K mulai kehilangan kendali karena menghindari lubang.
- MB. 3 : Mobil bus PO. Mustika Mega Utama F-7263-K akhirnya menabrak dinding tebing yang berada di sebelah kiri.

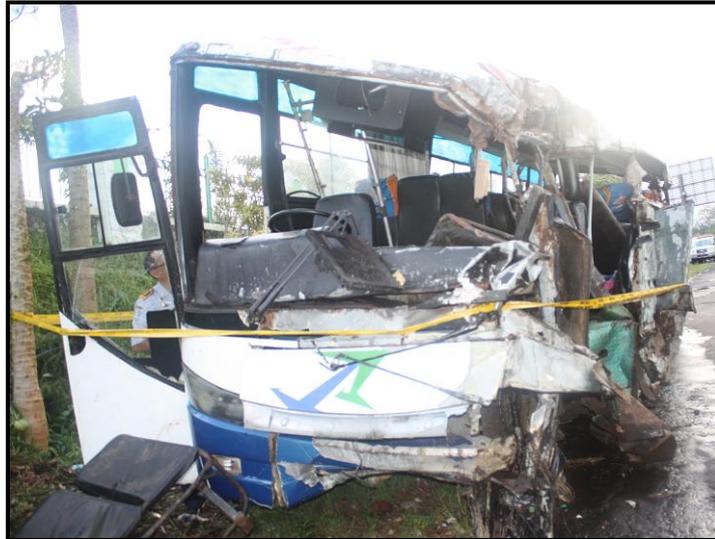
Kondisi mobil bus pariwisata PO. Mustika Mega Utama F-7263-K rusak berat terutama bagian depan kiri hingga samping sebelah kiri belakang bodi kendaraan (lihat gambar 2 dan 3). Hal ini terjadi akibat mobil bus tersebut menabrak tebing dengan posisi terakhir roda kiri depan dan roda kiri belakang terperosok ke dalam got.

Gambar 3. Kondisi mobil bus F-7263-K tampak depan

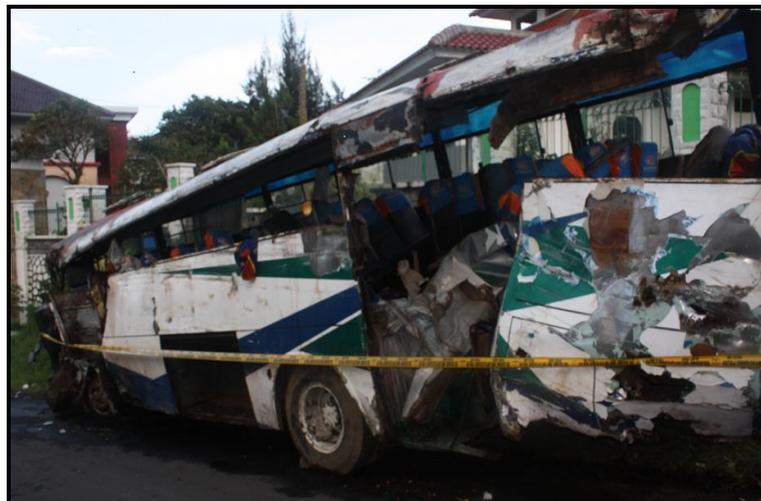
Gambar 4. Kondisi mobil bus F-7263-K tampak samping

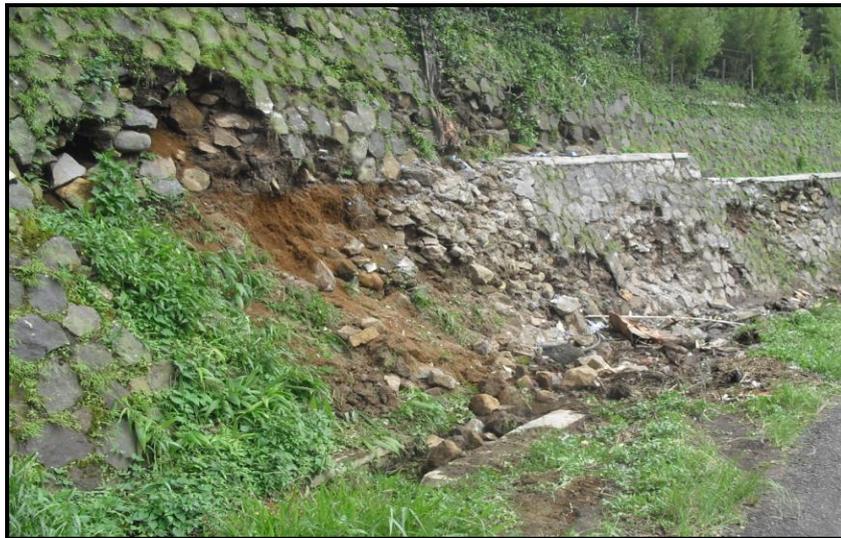
Gambar 5. Tebing yang tertabrak oleh mobil bus F-7263-K

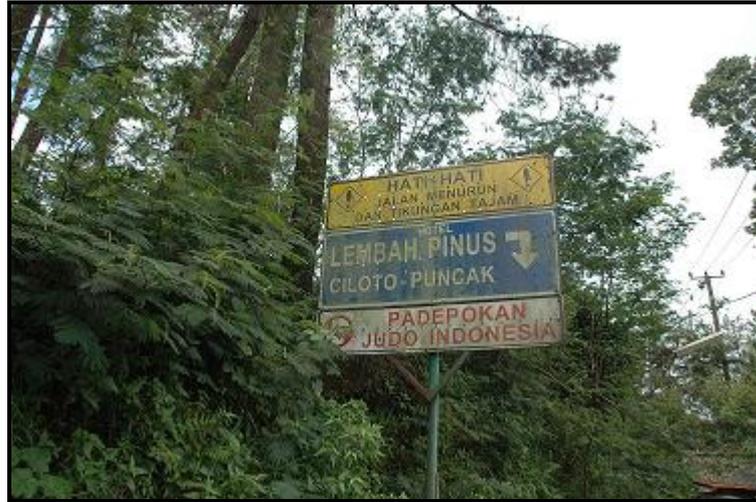
**Gambar 6. Rambu Peringatan Hati-hati**

- Marka (tepi dan tengah) jalan dalam kondisi baik
- Rambu-rambu (peringatan hati-hati, peringatan jalan licin dan tikungan) dalam kondisi yang baik

- 1) Pemasangan rambu peringatan hati – hati yang pemasangannya digabung dengan papan tambahan, rambu petunjuk tempat, serta papan tambahan yang ketiganya terpasang dengan cara digabung pada satu tiang pada jalur menuju Bandung tidak sesuai dengan Keputusan Menteri Perhubungan Nomor : KM 61 Tahun 1993 tentang Rambu – Rambu Lalu Lintas di Jalan.

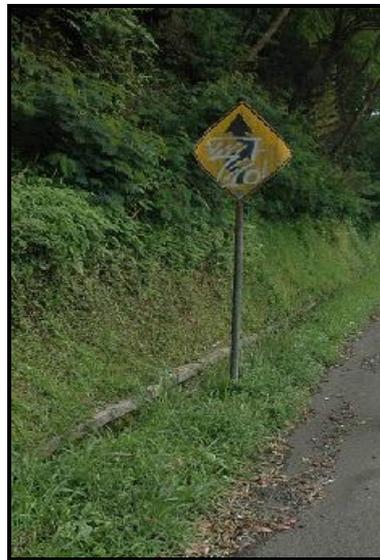
**Gambar 7. Rambu Peringatan Banyak Tikungan**

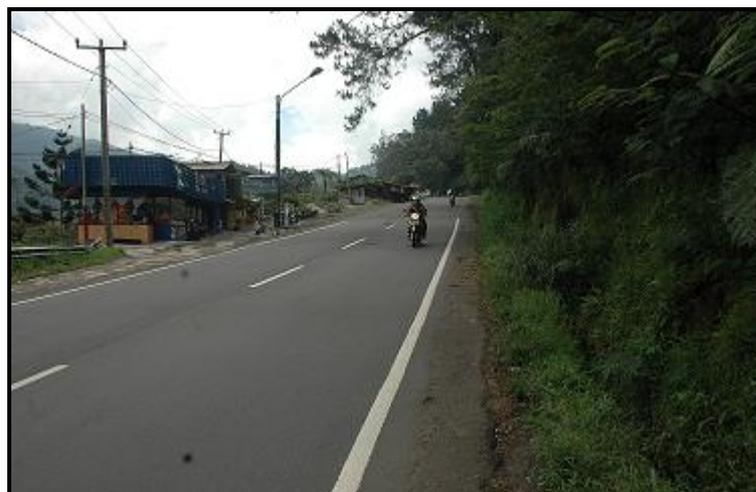
**Gambar 8. Marka Tengah dan Marka Tepi**

- 2) Pemasangan rambu larangan melebihi batas kecepatan tertentu, rambu larangan mendahului, rambu peringatan tikungan dan rambu peringatan pengarah tikungan, pengecatan kembali marka jalan yang telah aus serta pemasangan *deliniator* di kedua arah lalu lintas.

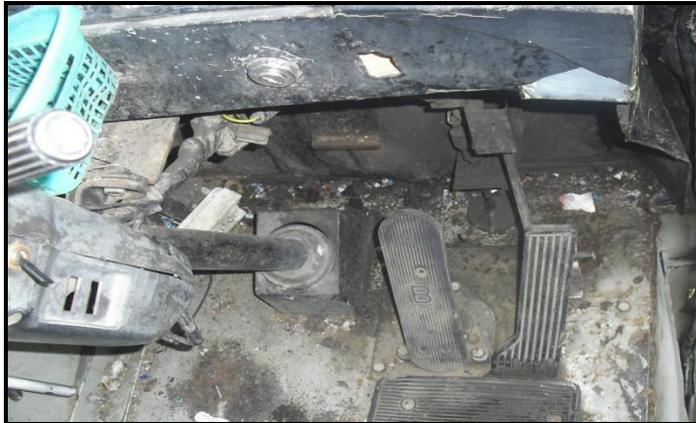
a. Ruang Kemudi

**Gambar 9. Tidak ada kebocoran minyak rem atau sejenisnya di ruang kemudi**

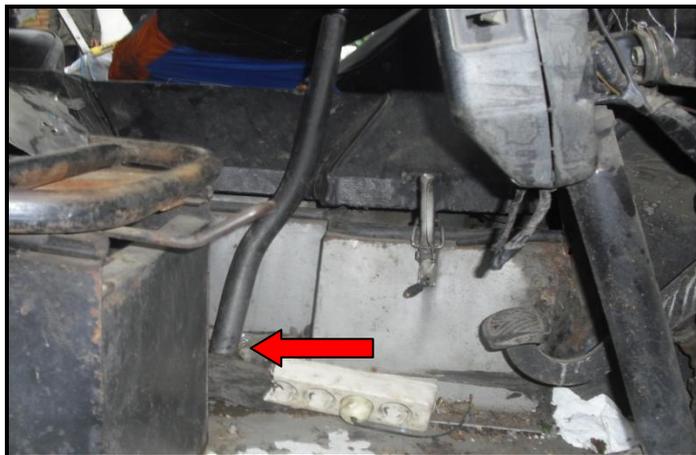
b. Persneling

**Gambar 10. Tuas persneling pada posisi gigi 3**

- f. Sistem Pemindah Daya : Posisi tongkat persneling pada angka 3 (tiga), posisi ini memperlihatkan bahwa kecepatan kendaraan di atas 60 km/jam. Hal ini tidak sesuai dengan kondisi jalan yang menurun/menikung dengan muatan yang melebihi kapasitas. Kondisi ini mengakibatkan timbulnya gaya sentrifugal yang besar dan pada akhirnya bus tersebut tidak terkendali dan menabrak tebing.

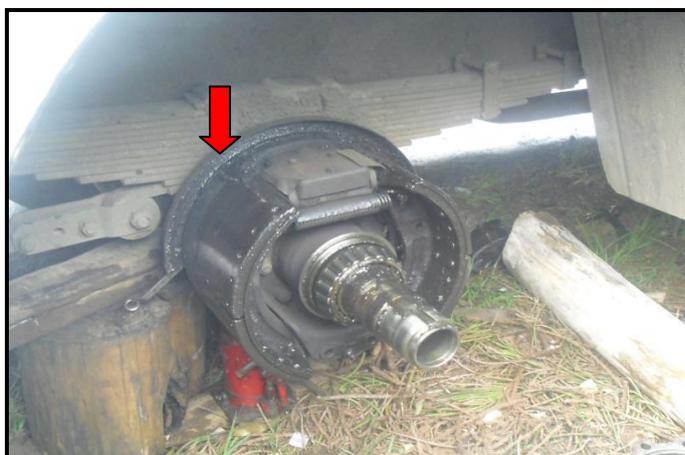
c. Sistem Rem

**Gambar 11. Kondisi sistem rem tidak terjadi kebocoran**

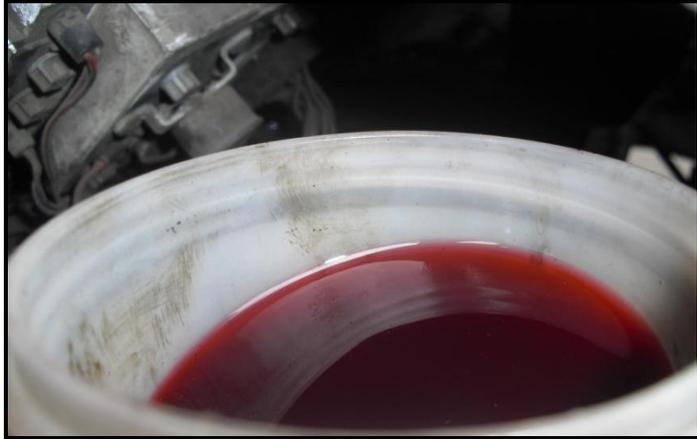
d. Minyak Rem

Gambar 12. Tabung minyak rem terisi penuh.

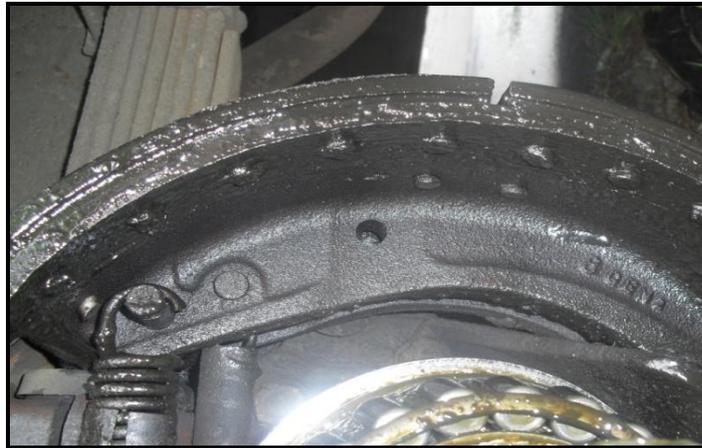
e. Kanvas Rem

Gambar 13. Kanvas rem masih cukup tebal

- pasal 73 tentang kesesuaian kinerja roda dan kondisi ban.
- d. Sistem Rem : Kanvas rem tidak orisinal, seringnya dilakukan pengereman mengakibatkan timbul panas berlebih pada rem (*brake overheating*). Pada roda belakang kiri kanvas rem lengket pada tromolnya (*brake blocking*) yang mengakibatkan terkuncinya roda, sehingga mobil bus membanting kekiri dan menabrak tebing.

Faktor kendaraan juga berpengaruh terhadap kecelakaan. Penggunaan kanvas rem imitasi dan pengereman yang berulang-ulang dalam waktu yang panjang mengakibatkan timbulnya panas yang tinggi dan menyebabkan lengketnya kanvas rem terhadap tromol, berakibat terjadinya blocking pada roda belakang kiri.

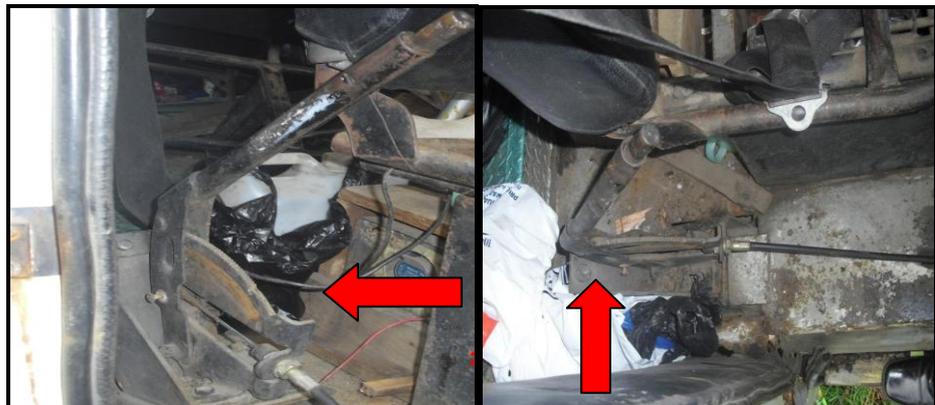
f. Rem Parkir/Tangan

Gambar 14. Rem parkir/tangan masih berfungsi dengan baik

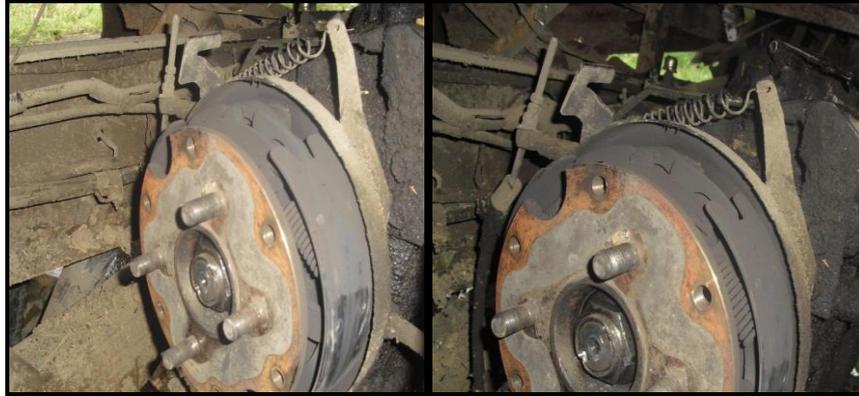
g. Sistem Rem Parkir

**Gambar 15. Sistem rem parkir tidak terdapat kerusakan**

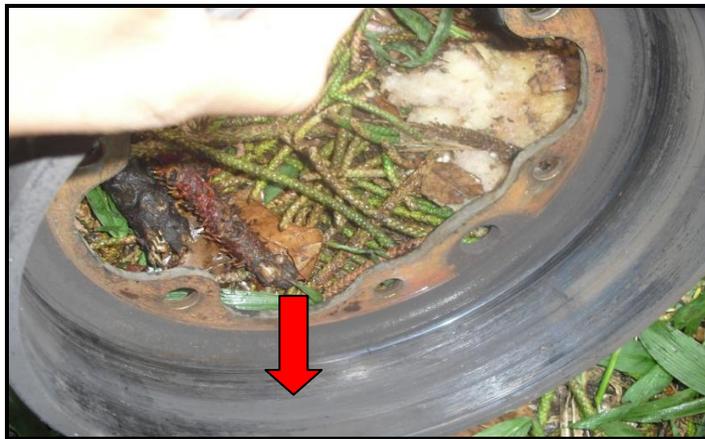
h. Kanvas Rem Parkir

**Gambar 16. Kanvas rem parkir dalam kondisi cukup baik**

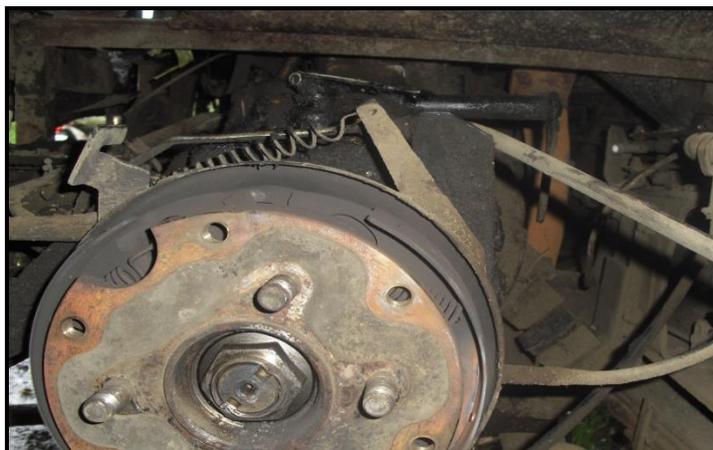
i. Pegas dan Tuas Pada Sistem Rem Parkir

**Gambar 17. Pegas dan tuas pada sistem rem parkir masih terpasang pada tempatnya**

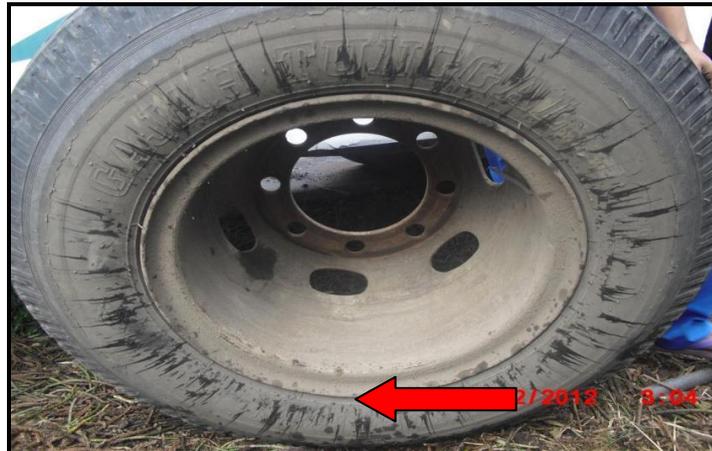
j. Kondisi Ban

Gambar 18. Terdapat percikan oli gardan pada ban

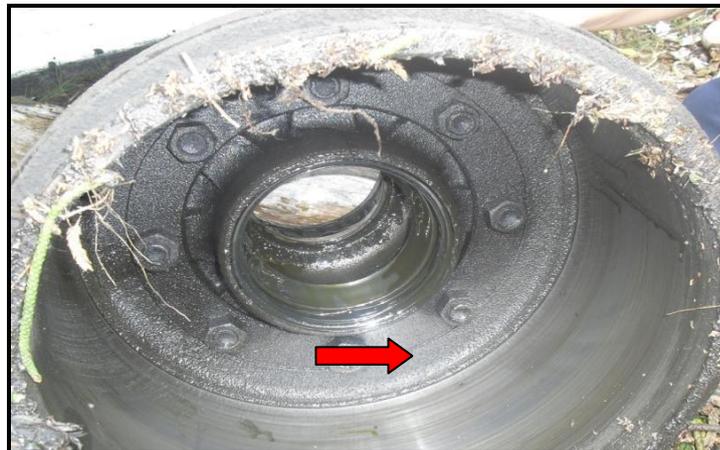
k. Kondisi Tromol

Gambar 19. Tromol yang basah oleh oli gardan

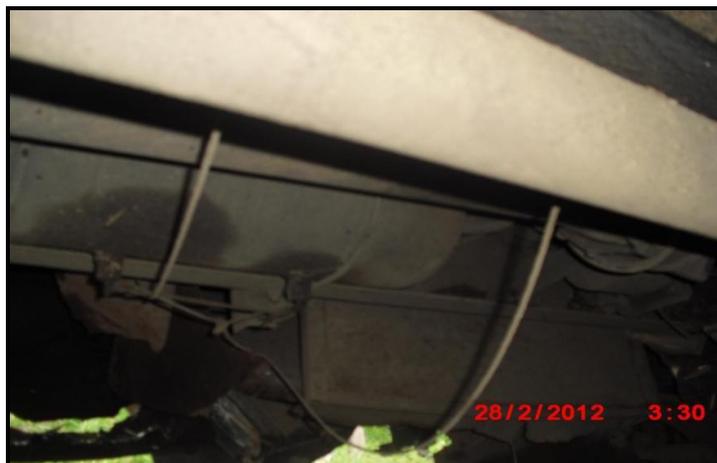
l. Tangki Udara

Gambar 20. Masih terdapat sisa angin pada tangki udara (tidak terdapat kebocoran)

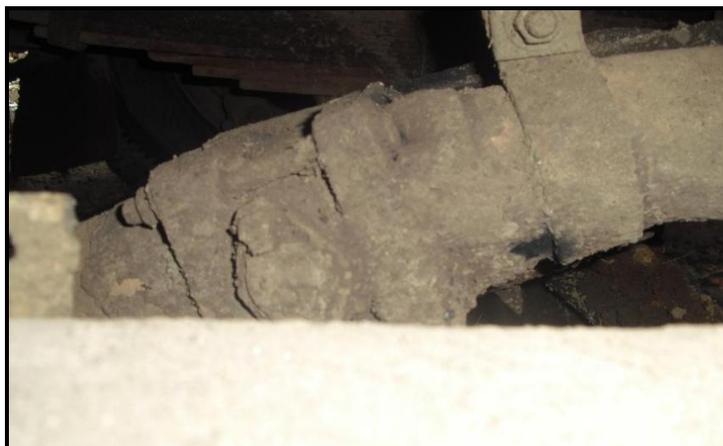
## m. Rem Perlambatan

Gambar 21. Rem perlambatan terpasang baik
