**KNKT-13-03-03-01**

**LAPORAN INVESTIGASI DAN PENELITIAN KECELAKAAN  
LALU LINTAS DAN ANGKUTAN JALAN**

**TABRAKAN ANTARA MOBIL BARANG BAK MUATAN  
TERBUKA MITSUBISHI COLT DIESEL E-8113-WG DENGAN  
MOBIL MINIBUS SUZUKI FUTURA D-1850-XW**

**RABU, 6 MARET 2013**

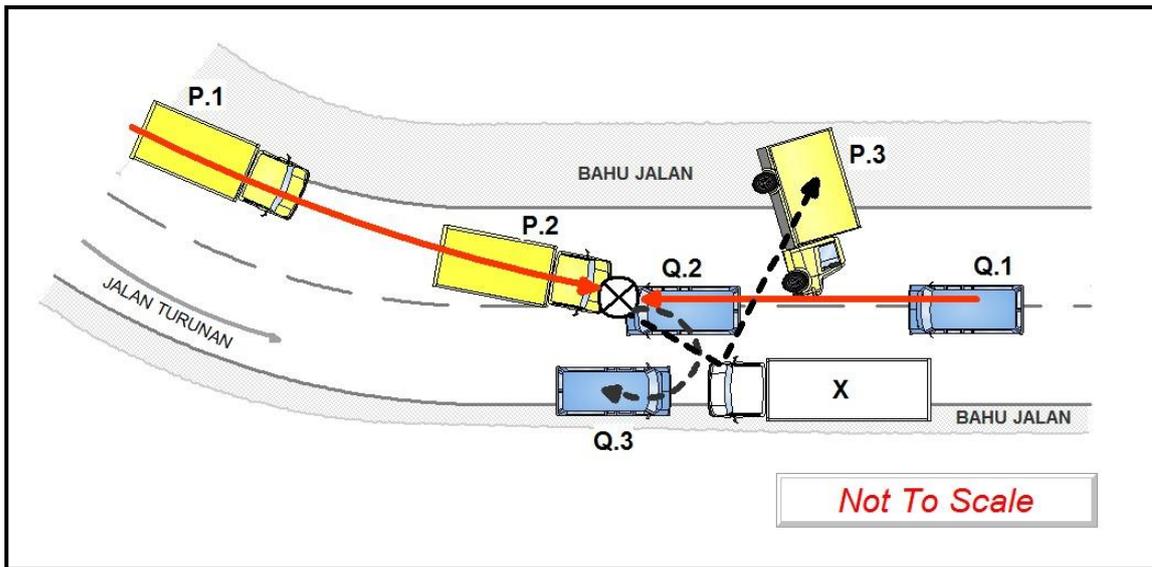
**Gambar 2. Kronologis kecelakaan**

- P.1 : Mobil barang E-8113-WG dari arah Bandung mengangkut botol kosong seberat 6.000 kg melaju tidak terkendali akibat kegagalan pengereman.
- Q.1 : Mobil penumpang minibus D-1850-XW melaju dari arah Cirebon berlawanan dengan arah Mobil barang E-8113-WG.
- P.2 & Q.2 : Mobil barang E-8113-WG tidak terkendalikan (P.2) dan akhirnya bertabrakan dengan mobil penumpang minibus D-1850-XW (Q.2) dari arah berlawanan.
- P.3 : Posisi akhir Mobil barang E-8113-WG setelah terjadi kecelakaan.
- Q.3 : Posisi akhir mobil penumpang minibus D-1850-XW setelah terjadi kecelakaan.
- X : Mobil Barang AG-9975-UR yang sedang parkir di tepi jalan.

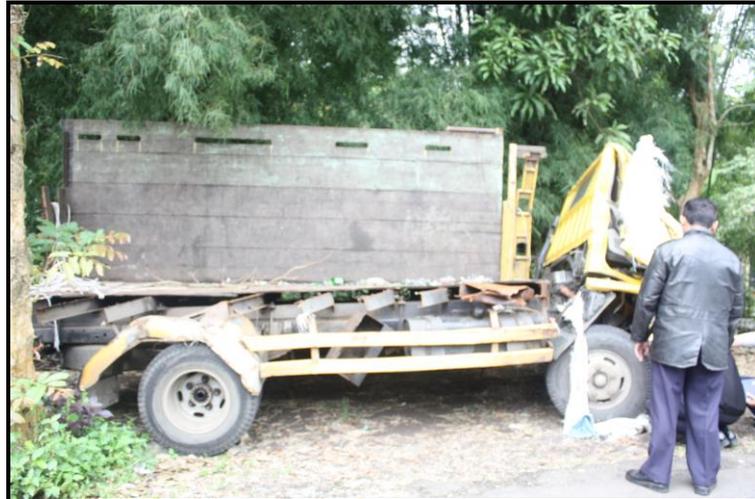
Gambar 3. Kondisi mobil barang E-8113-WG bagian bodi sebelah kanan pasca kecelakaan

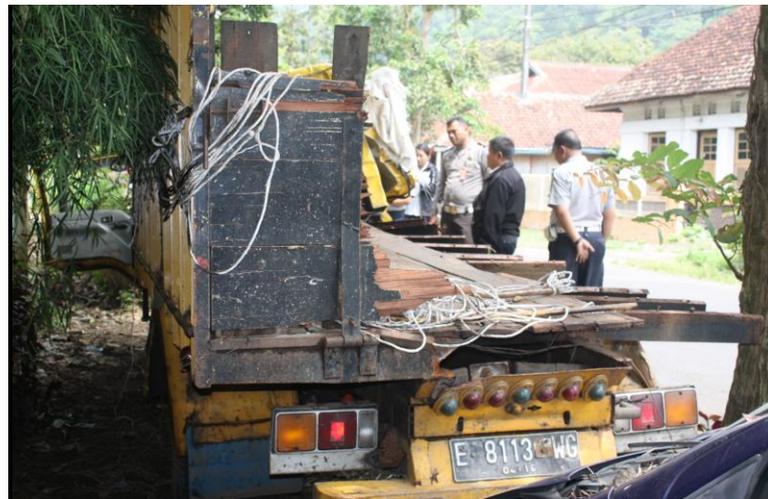
Gambar 4. Kondisi mobil barang E-8113-WG bagian belakang

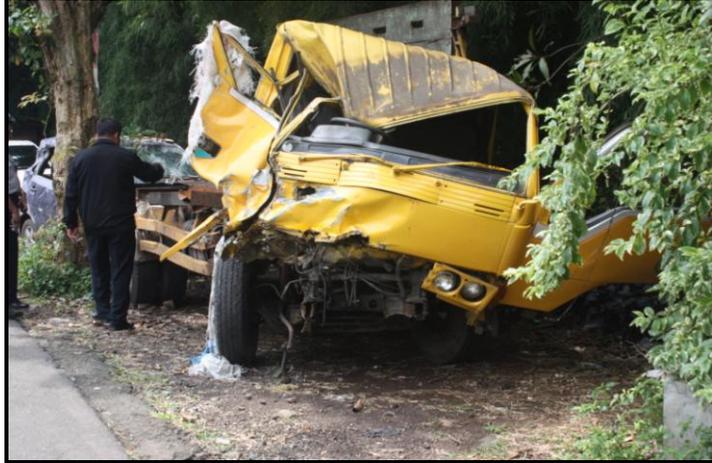
**Gambar 5. Kondisi mobil barang E-8113-WG bagian depan**

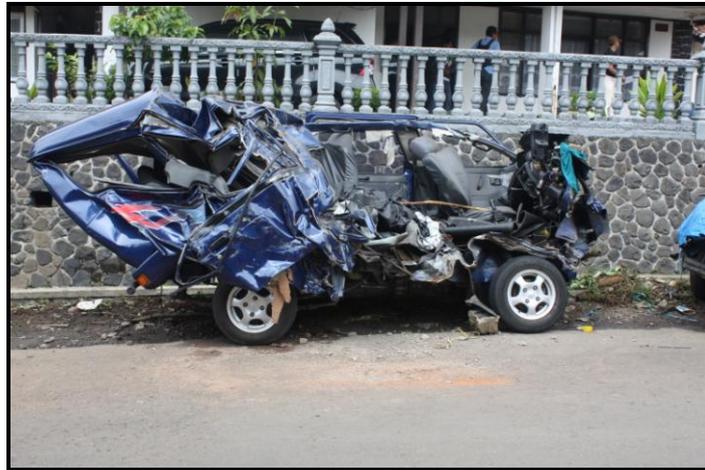
**Gambar 6. Kondisi mobil penumpang (minibus) D-1850-XW bagian sebelah kanan pasca kecelakaan**

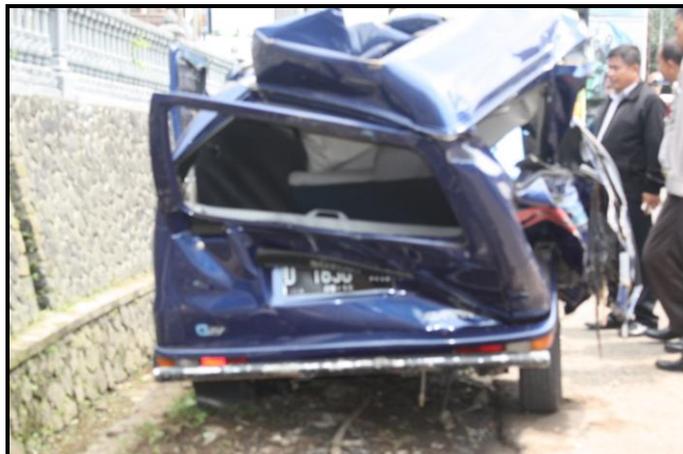
**Gambar 7. Kondisi Mobil Penumpang (minibus) D-1850-XW bagian belakang**

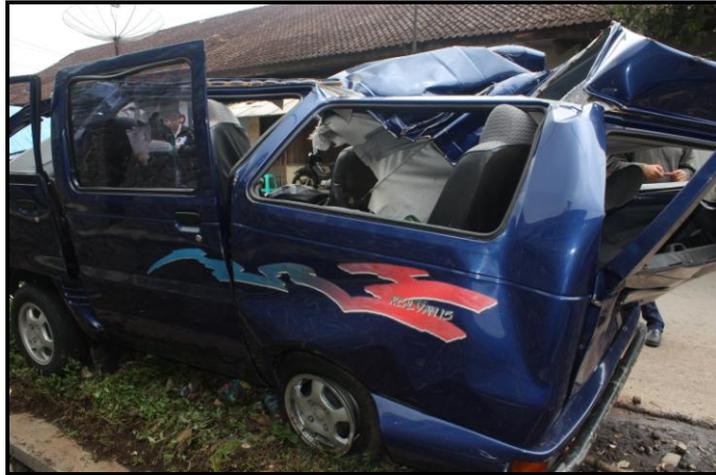
Gambar 8. Kondisi Mobil Penumpang (minibus) D-1850-XW bagian sebelah kiri

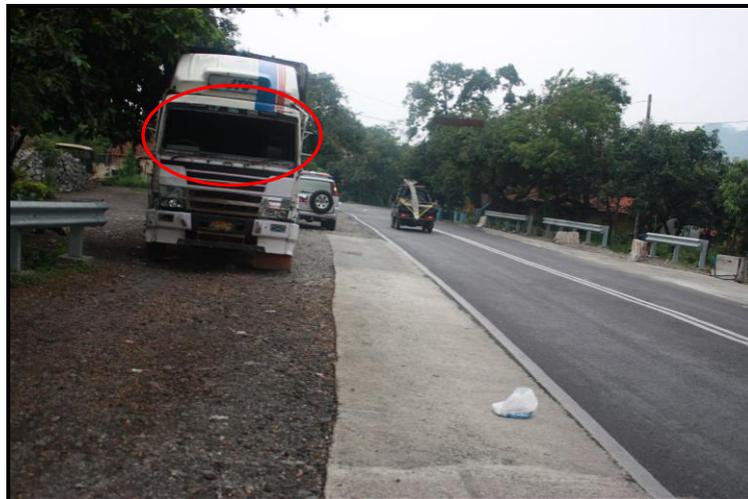
Mobil barang bak muatan tertutup Mitsubishi Fuso AG-9975-UR yang sedang parkir di tepi jalan mengalami kerusakan di bagian depan. Kaca depan kendaraan pecah disebabkan terkena botol yang terpelanting dari mobil barang E-8113-WG.

Gambar 9. Kaca depan Mobil Barang Mitsubishi Fuso AG-9975-UR pecah

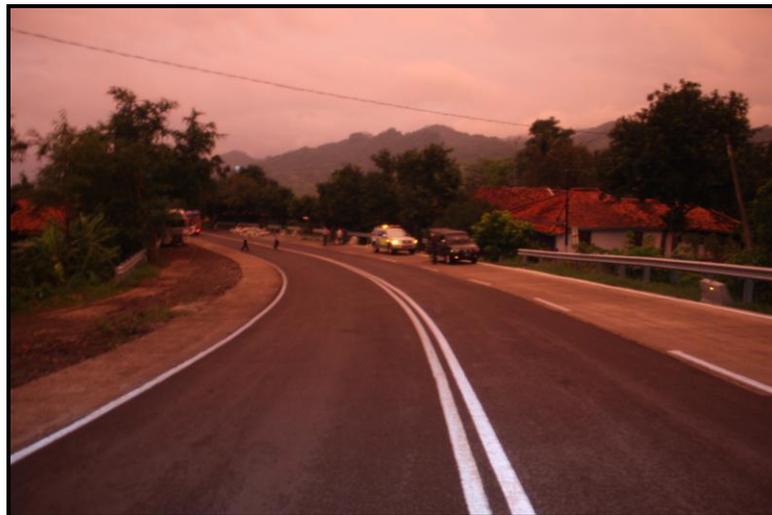
Gambar 10. Kondisi Marka di lokasi kecelakaan

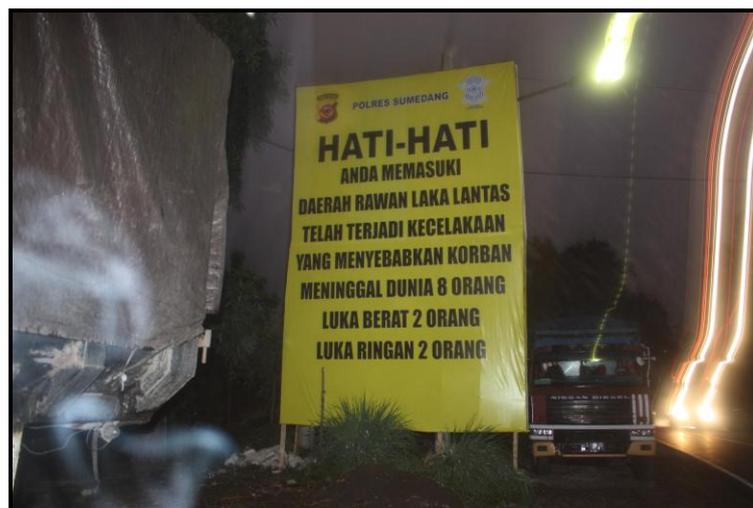
Gambar 11. Papan Himbauan yang berada di lokasi kecelakaan

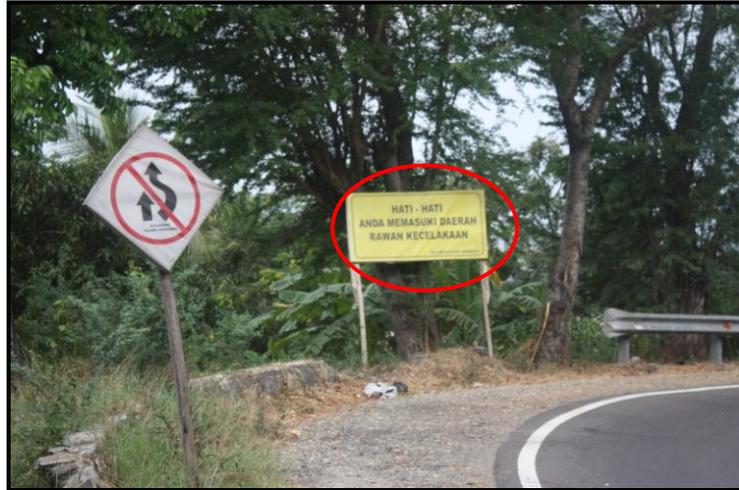
Gambar 12. Rambu peringatan yang berada sekitar 800 meter sebelum lokasi kecelakaan

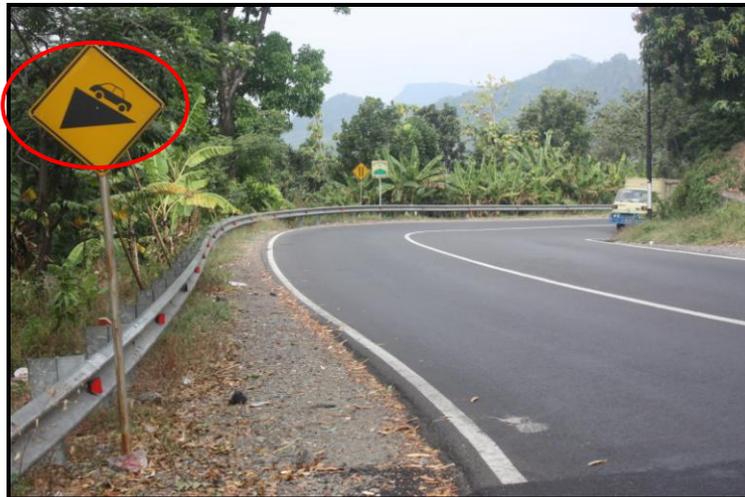
Gambar 13. Rambu peringatan jalan menurun yang berada sekitar 500 meter sebelum lokasi kecelakaan

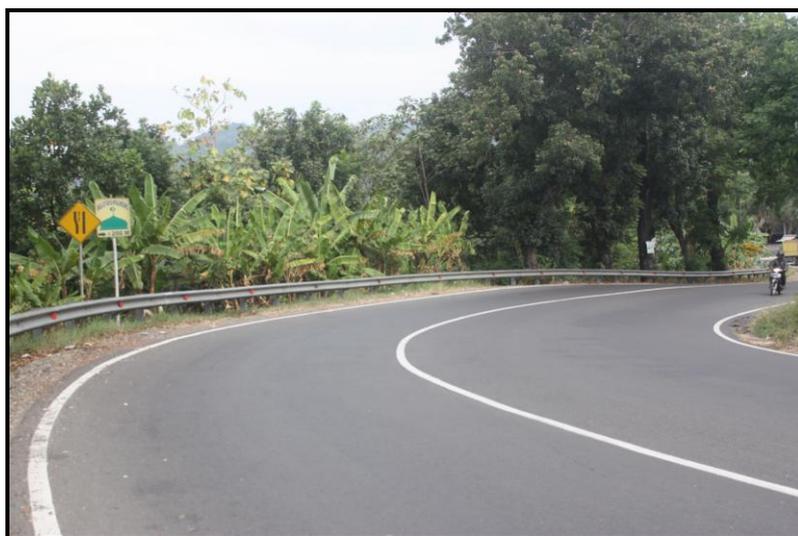
Gambar 14. Rambu peringatan bahwa jalan melebar yang berada sekitar 400 meter sebelum lokasi kecelakaan
