KNKT.13.05.04.01

**LAPORAN INVESTIGASI KECELAKAAN LALU LINTAS
DAN ANGKUTAN JALAN**

**MOBIL BUS L 300 NOMOR KENDARAAN BK-1045-GA
JATUH KE JURANG**

**DI KAWASAN KEDABUHAN, DESA LAE IKAN,
KECAMATAN PENANGGALAN, KOTA SUBULUSSALAM,
PROVINSI ACEH**

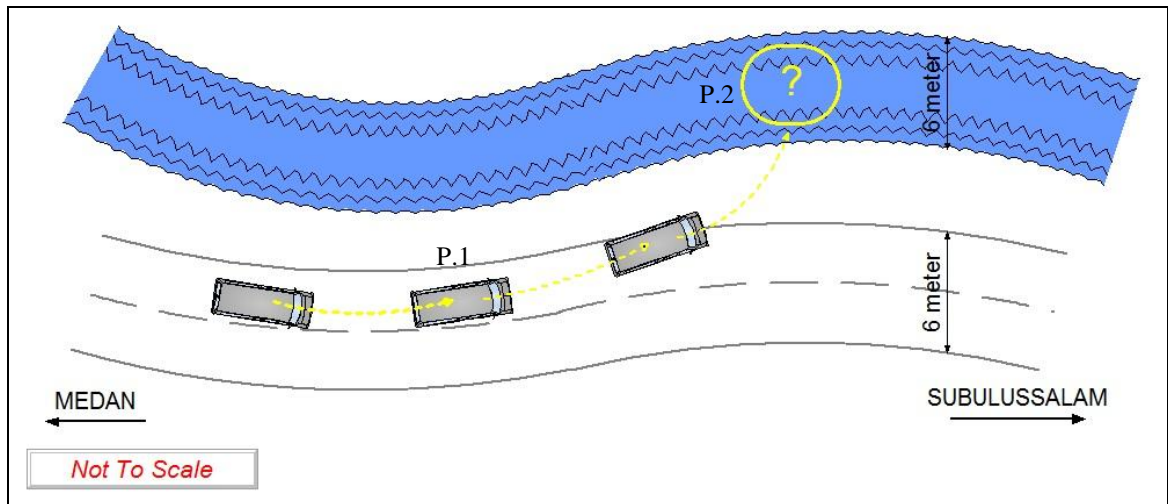
Gambar 2. Ilustrasi Kecelakaan

Kecelakaan mengakibatkan mobil bus masuk ke dalam jurang dengan kedalaman sekitar 60 meter dan lebar sungai sekitar 6 meter.

P.1 : Mobil bus dari arah Medan menuju Subulussalam.

P.2 : Mobil bus terjatuh ke dalam sungai dasar jurang dengan kedalaman ± 60 meter.

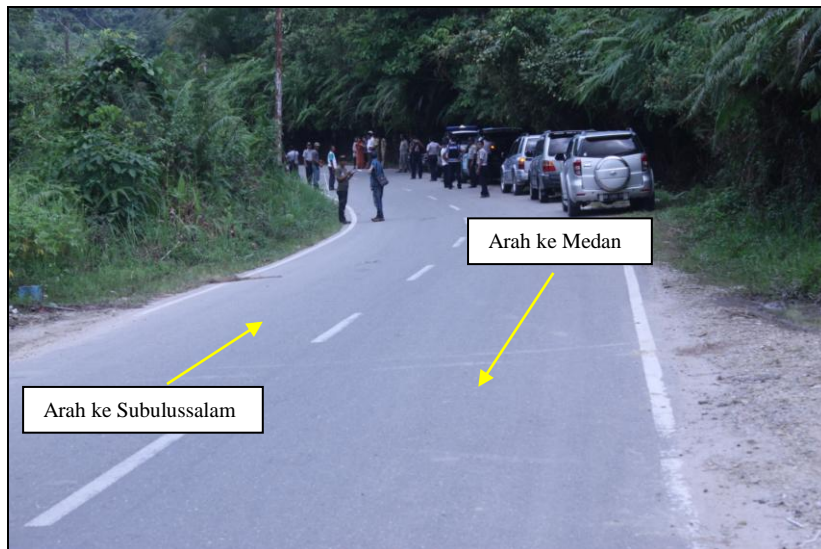
Gambar 3. Kondisi jalan Medan-Subulussalam

Ruas jalan dimana terjadi kecelakaan adalah jalan nasional dengan lebar 6 meter. Kondisi perkerasan jalan aspal Hotmix dengan kualitas permukaan jalan rata dan baik. Jalan Raya Medan-Subulussalam berkelok-kelok dimana jarak antara satu tikungan dengan tikungan berikutnya sangat dekat, sehingga membuat jarak pandang pengemudi terbatas. Jalan tersebut juga merupakan jalan dengan 2 (dua) jalur 1 (satu) lajur, dimana kendaraan yang melintasi memiliki keterbatasan untuk saling mendahului. Kurangnya kehati-hatian pengemudi melintasi jalan tersebut dapat mengakibatkan kemungkinan terjadinya kecelakaan.

- a. Memperbaiki/melakukan perkerasan bahu jalan yang berupa tanah/rumput pada ruas jalan, bahu jalan yang berlubang/terkena gerusan air sepanjang 500 meter sebelum dan sesudah titik terjadinya kecelakaan.
- b. Melakukan pemangkasan semak dan belukar yang menghalangi jarak pandang pengemudi.

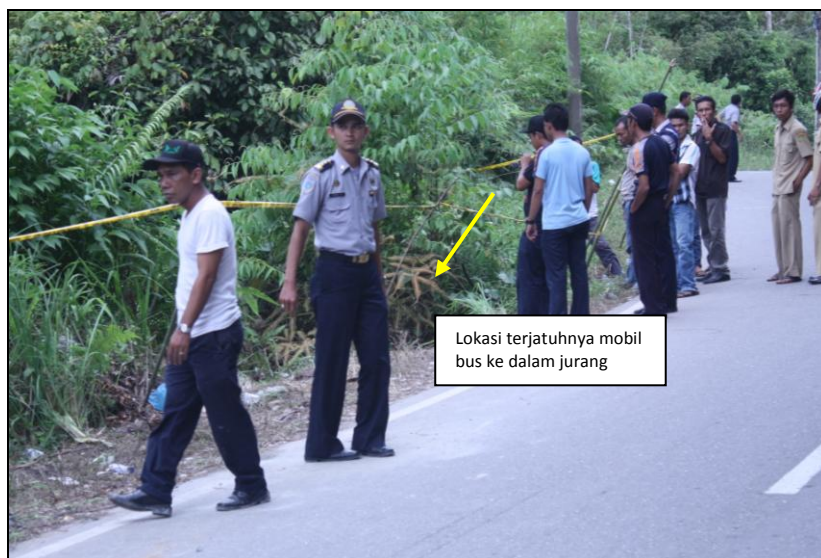
Gambar 4. Lokasi terjatuhnya mobil bus

Kurang lengkapnya rambu-rambu lalu lintas sepanjang 500 meter sebelum dan sesudah lokasi kejadian baik rambu peringatan maupun papan himbauan, hanya terdapat 1 (satu) rambu peringatan turunan dan 1 (satu) rambu peringatan banyak tikungan atau urutan beberapa tikungan, tikungan pertama ke kiri. Sepanjang ruas jalan tersebut juga tidak ada media pengaman (*guard rail*). Marka tengah dan tepi jalan dalam kondisi baik dan jelas.

Walaupun marka tengah dan tepi jalan dalam kondisi baik dan jelas, namun karena fasilitas pendukung jalan lain yang kurang lengkap dan jarak bebas pandang pengemudi yang terbatas mengakibatkan pengemudi mobil bus kurang dapat memprediksi dan mengantisipasi pada saat menghadapi situasi kritis yang dihadapi secara tiba-tiba.

Lingkungan lokasi kejadian, ruas jalan dari arah Medan-Subulussalam sebelah kiri jalan berupa semak belukar dan terdapat jurang dengan kedalaman 60 meter yang dibawahnya sungai dengan lebar 6 meter. Sisi ruas jalan sebelah kanan merupakan lereng perbukitan yang dipenuhi semak belukar. Geometri jalan yang merupakan tikungan dengan radius yang relatif pendek serta lebar jalan 6 meter menyebabkan kurangnya ruang bebas pandang pengemudi. Hal tersebut di atas dapat mengakibatkan pengemudi kurang mampu untuk mengantisipasi dan mengambil keputusan secara baik, pada saat menghadapi situasi ekstrim yang datang secara tiba-tiba.

Pada tanggal 11 Desember 2013 telah memasang *delineator* dengan reflektor (patok pengarah) sepanjang sekitar 15 meter pada pinggir ruas jalan lokasi terjatuhnya mobil bus ke dalam jurang.

- a. Melengkapi rambu-rambu baik peringatan, himbauan maupun petunjuk arah pada titik-titik menjelang lokasi rawan kecelakaan sepanjang 500 meter sebelum dan sesudah titik terjadinya kecelakaan.
- b. Mempertimbangkan untuk memasang cermin lalu lintas pada titik yang dianggap rawan kecelakaan.
- c. Melengkapi/memasang *guard rail* pada tikungan atau ruas jalan yang disisi kiri/kanan terdapat jurang sebagaimana tersebut diatas.
