**KNKT. 13.08.05.01**

# **KOMITE NASIONAL KESELAMATAN TRANSPORTASI**

## **LAPORAN INVESTIGASI KECELAKAAN LALU LINTAS DAN ANGKUTAN JALAN**

**TABRAKAN ANTARA MOBIL BUS PO. KARYA SARI  
AA-1654-CD DENGAN MOBIL PENUMPANG Z-1402-BV DAN  
2 (DUA) SEPEDA MOTOR DENGAN NOMOR KENDARAAN  
B-5041-NN DAN B-6352-VFF**

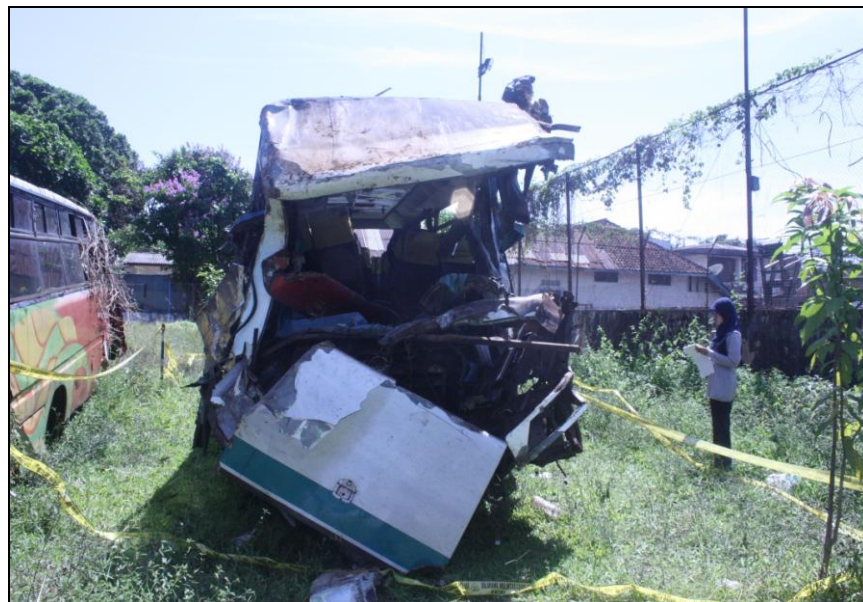
**Gambar 2. Kondisi terakhir bagian depan mobil bus**

Bagian depan Mobil Bus rusak berat. Hal ini terjadi akibat mobil bus tersebut menabrak sedan Toyota Corola Z-1402-BV dan masuk ke jurang sedalam 6 meter.

2.	Sistem Rem	<ul style="list-style-type: none"> <li>• Tangki vakum/udara : kosong.</li> <li>• Pedal rem : rusak.</li> <li>• Tuas rem parkir : tidak ada.</li> <li>• Pipa/selang rem : rusak.</li> </ul>

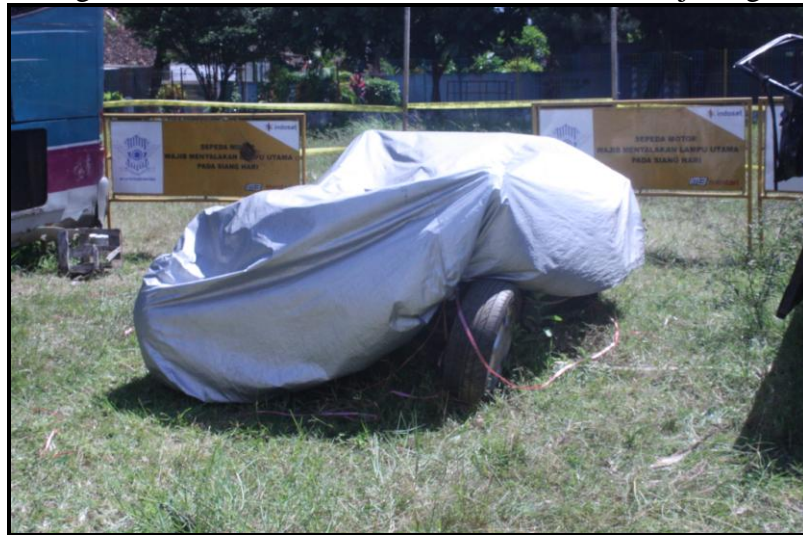
Gambar 3. Kondisi terakhir sedan Z-1402-BV (Barang bukti di *police line*)

Kondisi mobil sedan Z-1402-BV rusak berat. Hal ini terjadi akibat mobil sedan tersebut tertabrak, terdorong dan terlindas Mobil Bus kemudian masuk ke jurang sedalam 6 meter.

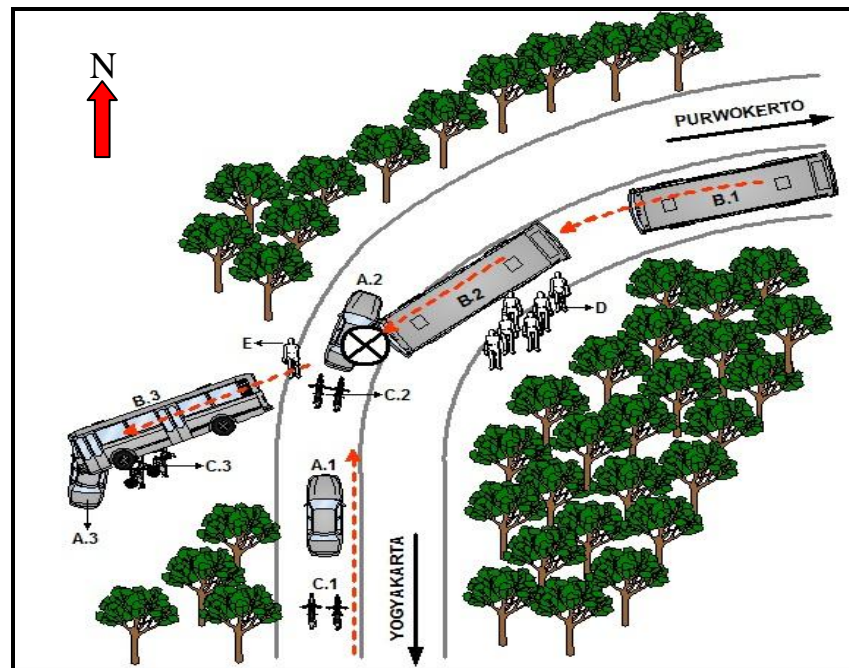
Gambar 4. Diagram/Sketsa Tabrakan

- A.1 : Mobil sedan Z-1402-BV mengangkut 7 (tujuh) orang penumpang.
- B.1 : Mobil Bus AA-1654-CD berangkat dari arah Purwokerto dengan mengangkut 30 orang penumpang.

- C.1 : 2 (dua) buah sepeda motor B-5041-NN dan B-6352-VFF.
- D : Kerumunan Tuna Karya (peminta sedekah).
- E : Seorang Tuna Karya (peminta sedekah) korban, meninggal dunia.

- B.2 : Mobil Bus AA-1654-CD melaju dengan kencang. Sisi kiri jalan dari arah Purwokerto-Yogyakarta terdapat banyak tuna karya (peminta sedekah). Pengemudi membanting setir ke arah kanan dan pada saat bersamaan melaju dari arah berlawanan (dalam posisi menanjak) mobil sedan Toyota Corola Z-1402-BV dan di belakangnya mengikuti 2 (dua) sepeda motor B-5041-NN dan B-6352-VFF sehingga tabrakan pun tidak terelakkan.

- A.2 : Mobil sedan Z-1402-BV di tabrak, terdorong dan terlindas Mobil Bus AA-1654-CD dari arah berlawanan.
- C.2 : 2 (dua) buah sepeda motor B-5041-NN dan B-6352-VFF di tabrak Mobil Bus AA-1654-CD dari arah berlawanan.

- A.3 : Posisi Mobil sedan Z-1402-BV setelah ditabrak Mobil Bus AA-1654-CD.
- B.3 : Posisi terakhir Mobil Bus AA-1654-CD.
- C.3 : Posisi 2 (dua) buah sepeda motor B-5041-NN dan B-6352-VFF setelah ditabrak Mobil Bus AA-1654-CD

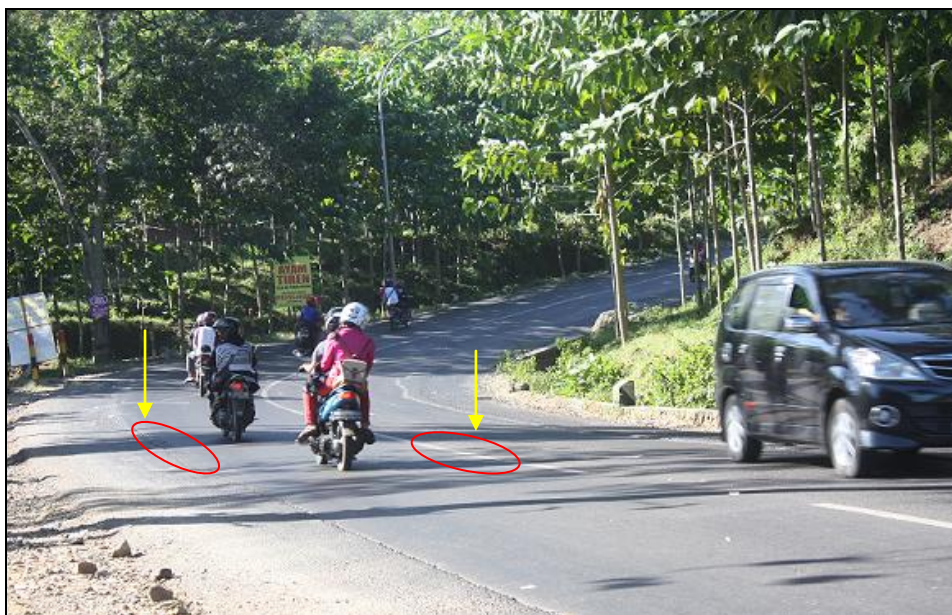
Pada jarak sekitar 50 meter sebelum dan setelah tempat terjadinya kecelakaan terdapat beberapa perlengkapan jalan yaitu marka tengah utuh dan *delineator* (patok pengarah).

Gambar 5. Marka tengah dan tepi di lokasi kecelakaan warnanya buram

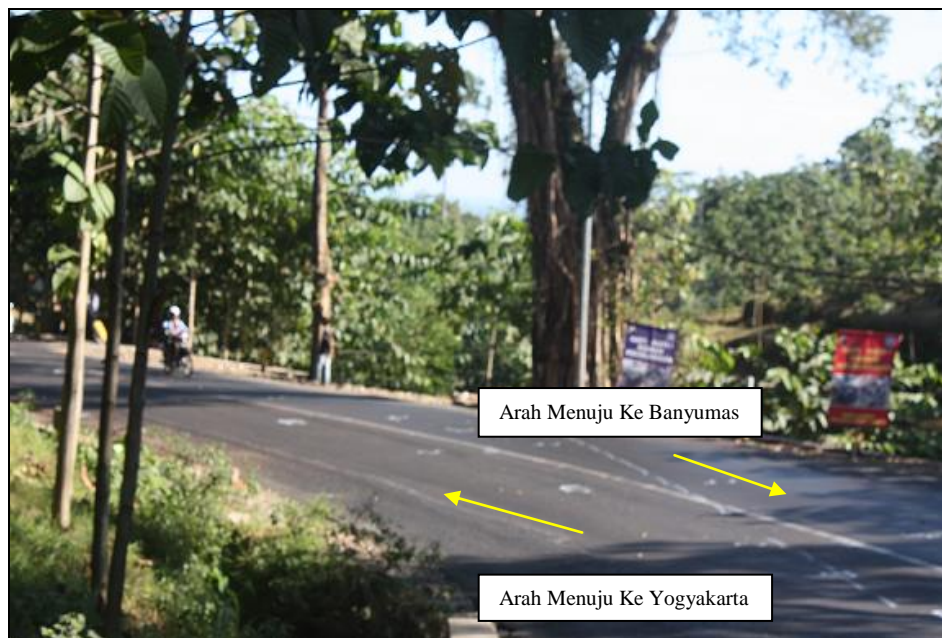
**Gambar 7. Kondisi Lingkungan terjadinya kecelakaan**

Pada lingkungan ruas jalan Tanjakan Krumpit KM. 20 merupakan semak dan hutan, pada sisi kiri jalan dari arah Yogyakarta terdapat jurang yang tidak terlalu dalam.

Lingkungan lokasi kejadian ruas jalan dari arah Banyumas menuju ke Yogyakarta sebelah kiri berupa tebing dan semak sedangkan sebelah kanan berupa pepohonan dengan kontur permukaan tanah menurun/jurang. Pada tikungan jalan banyak orang peminta sedekah yang selain membahayakan dirinya sendiri juga mengganggu pengguna jalan. Kondisi lingkungan sebagaimana diuraikan di atas mengharuskan pengguna jalan meningkatkan kewaspadaan dan kehati-hatian pada saat mengemudikan kendaraan melintasi ruas jalan tersebut.
