KNKT.13.08.06.01

**LAPORAN INVESTIGASI KECELAKAAN LALU LINTAS
DAN ANGKUTAN JALAN**

**MOBIL BUS PO. GIRI INDAH B-7297-BI MENABRAK
MOBIL BARANG BAK MUATAN TERBUKA F-8723-FK
DAN KEMUDIAN MASUK JURANG**

**DI JL. RAYA PUNCAK TUGU KM. 86, KECAMATAN CISARUA,
KABUPATEN BOGOR, JAWA BARAT**

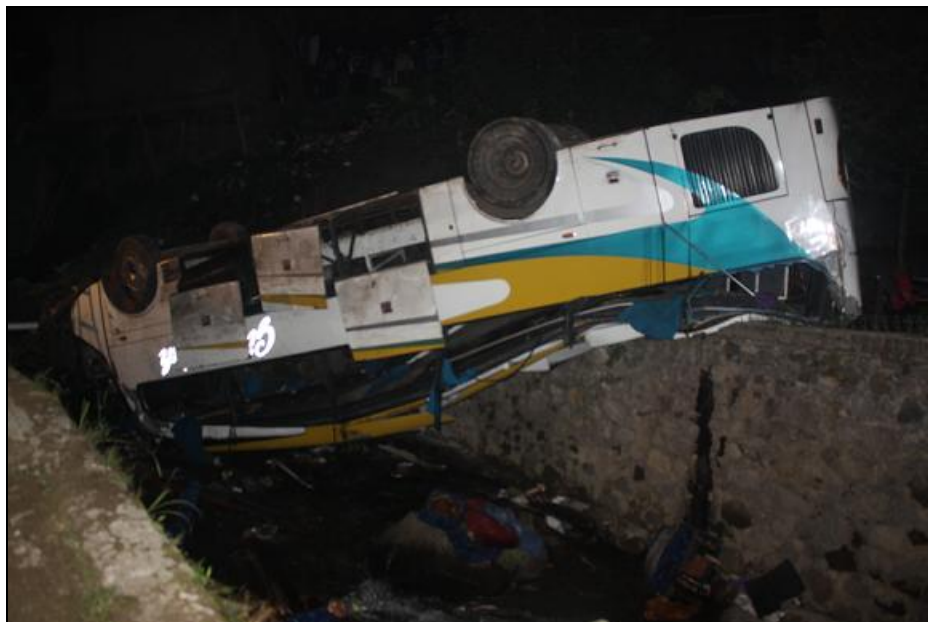
Gambar 2. Posisi terakhir mobil bus yang jatuh ke dalam sungai.

- 5) Posisi kendaraan setelah terjadi kecelakaan berada di dasar sungai dengan posisi terbalik berlawanan arah kedatangan.
- 6) Terdapat kelebihan muatan sebesar 8% dari Jumlah Berat yang Diizinkan.

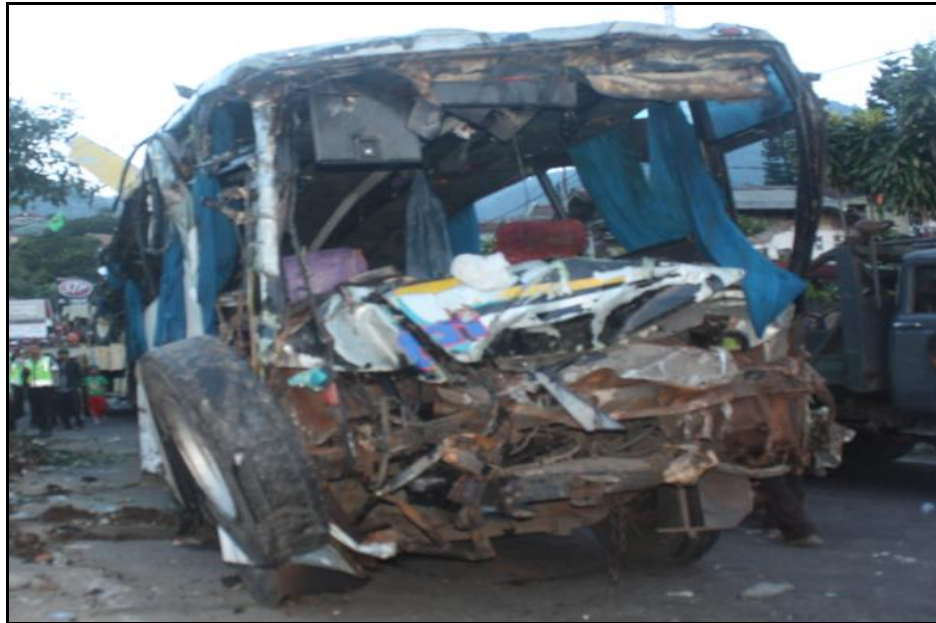
Gambar 3. Kondisi mobil bus setelah dievakuasi dilihat dari depan.

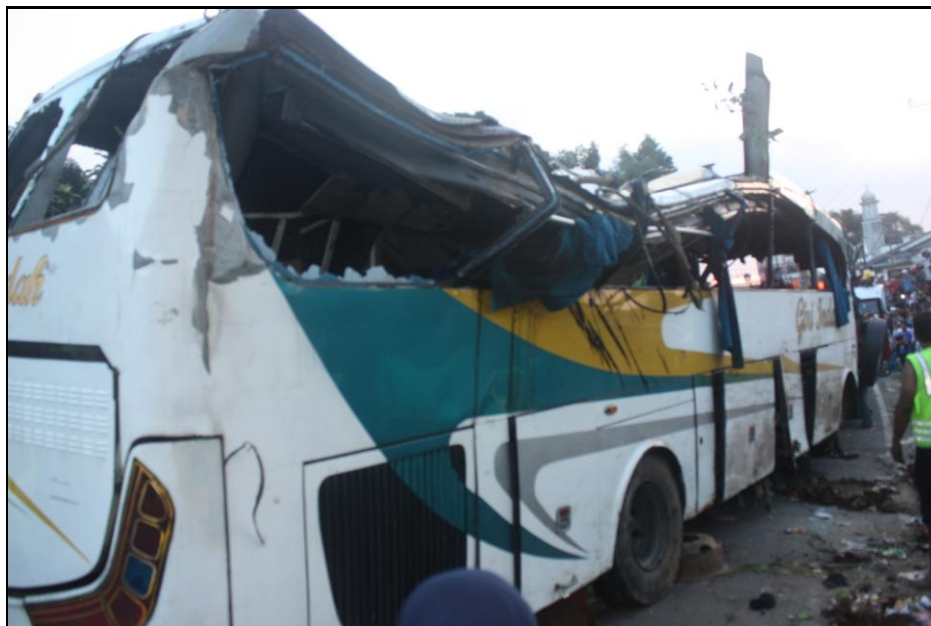
Gambar 4. Kondisi mobil bus setelah dievakuasi dilihat dari sisi kanan.

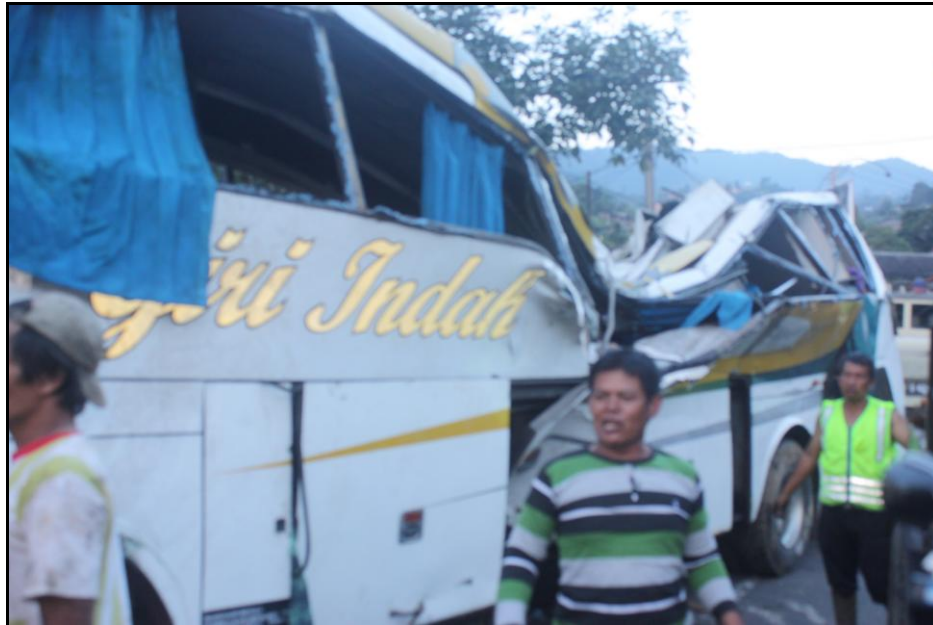
Gambar 5. Kondisi mobil bus setelah dievakuasi dilihat dari sisi kiri.

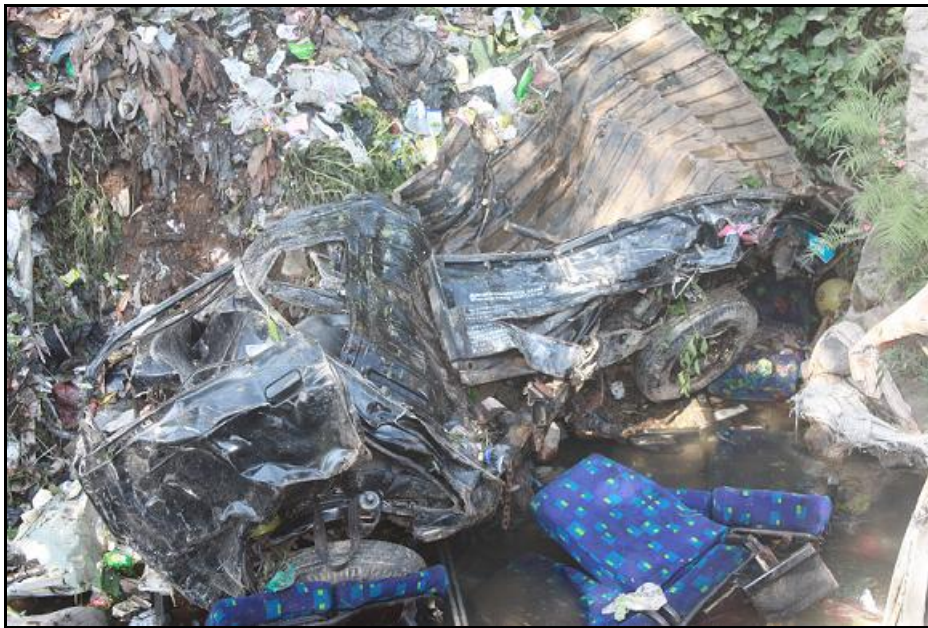
Kondisi mobil *pick up* rusak berat. Hal ini terjadi akibat mobil *pick up* tertabrak mobil bus yang kemudian terdorong dan menabrak toko material selanjutnya mobil bus dan mobil *pick up* jatuh ke dasar sungai sedalam 8 (delapan) meter.

Gambar 6. Kondisi mobil *pick up* rusak berat.

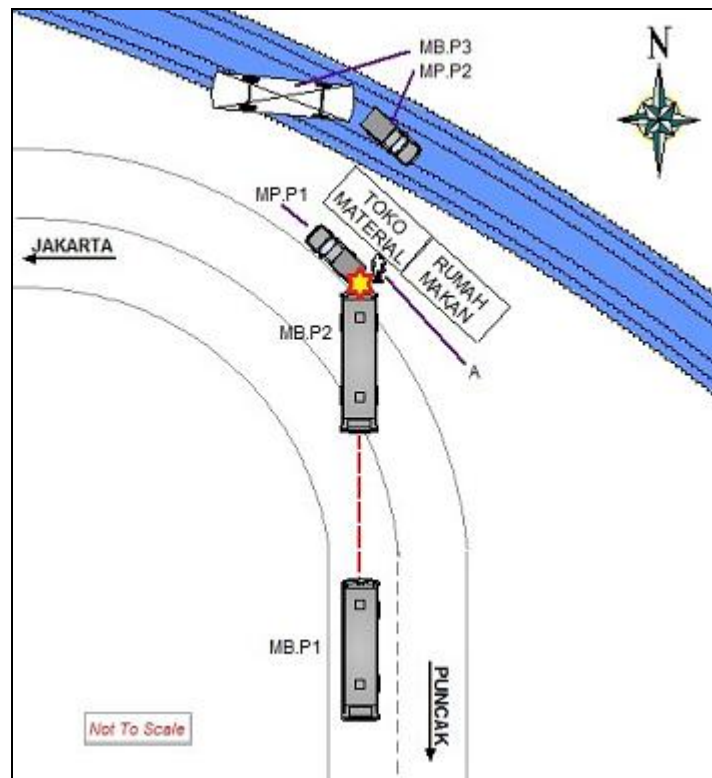
Gambar 7. Ilustrasi Kecelakaan

- MB.P1 : Mobil bus B-7297-BI melaju dengan kencang dari arah Cipanas.
- MB.P2 : Mobil bus B-7297-BI menabrak mobil *pick up* F-8723-FK yang sedang parkir di depan toko material.
- MP.P1 : Mobil barang *pick up* F-8723-FK parkir di depan toko material.
- A : Seorang warga setempat yang sedang berada di depan toko material dan meninggal tertabrak mobil bus.
- MP.P2 : Posisi akhir mobil *pick up* F-8723-FK setelah ditabrak mobil bus.
- MB.P3 : Posisi akhir mobil bus B-7297-BI.

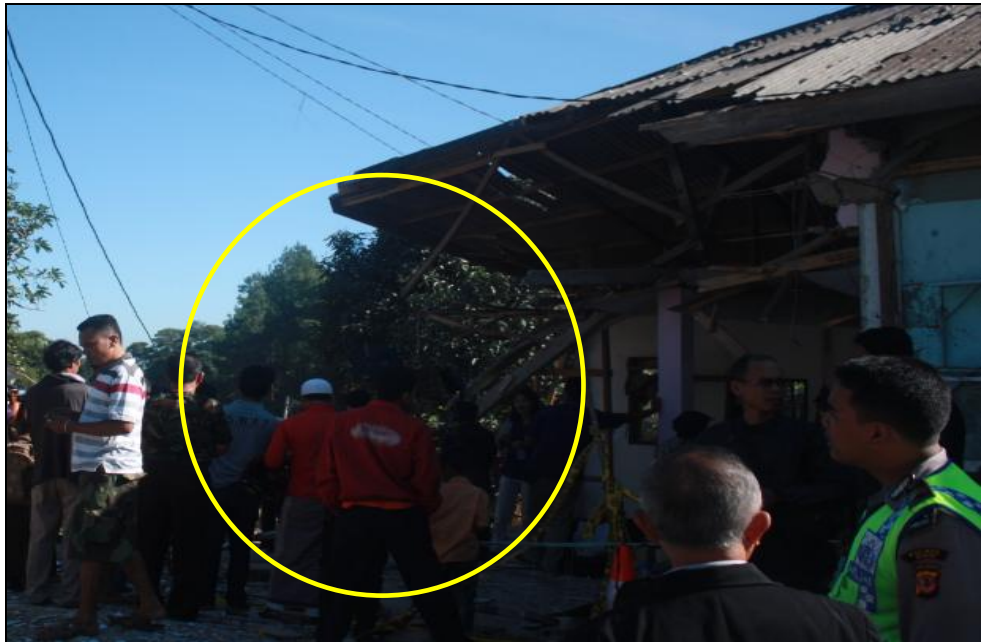
Tabrakan ini juga mengakibatkan bangunan toko material yang berada di sisi kanan jalan rusak berat.

Gambar 8. Lokasi toko material yang tertabrak mobil bus dilihat dari arah datangnya mobil bus (selatan).

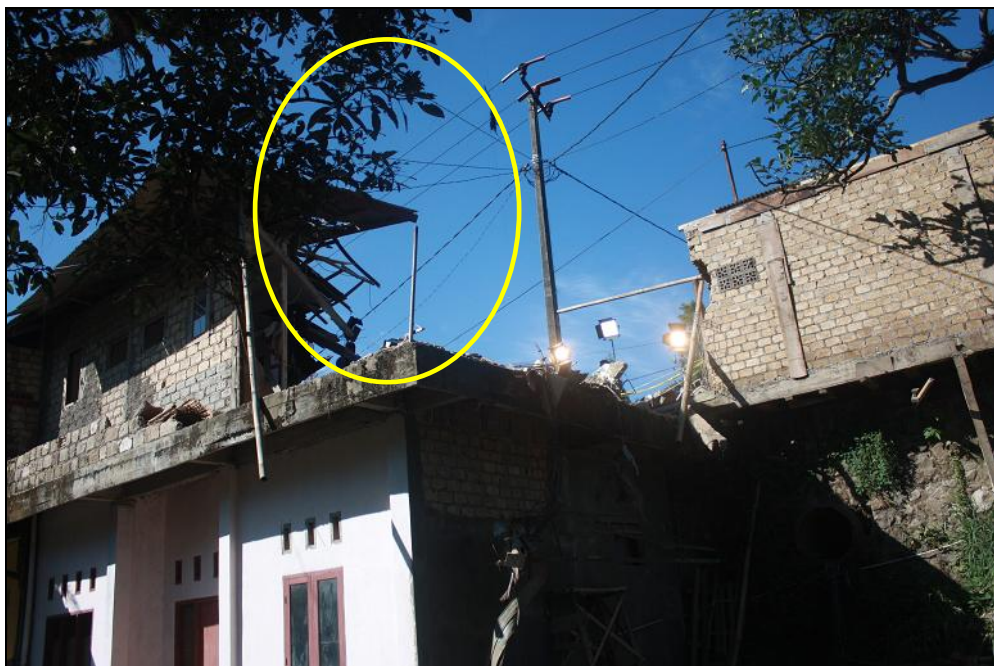
Gambar 9. Kondisi toko material dari arah sungai (utara), dinding bangunan toko hancur.

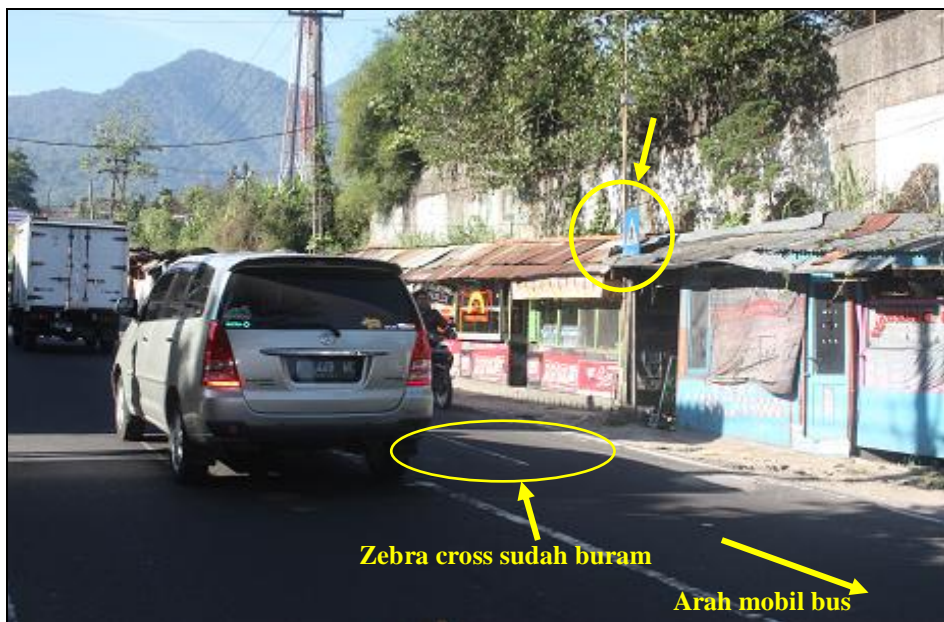
- 1) Pada sekitar 500 meter sebelum tempat terjadinya kecelakaan dilengkapi dengan: Rambu petunjuk tempat penyeberangan orang dalam kondisi masih baik, *zebra cross* pudar.

Gambar 11. Rambu petunjuk lokasi fasilitas penyeberangan pejalan kaki 200 m sebelum lokasi kecelakaan dan *zebra cross* warna catnya sudah buram.

- 4) Rambu Peringatan Banyak Lalu Lintas Pejalan Kaki Menggunakan Fasilitas Penyeberangan tidak ada, Rambu Petunjuk Tempat Penyeberangan Orang ada namun zebra cross telah pudar. Dengan tidak adanya rambu ini pengemudi kemungkinan tidak mengetahui kondisi jalan yang ada didepannya, sehingga pengemudi tidak dapat mengantisipasi kondisi jalan atau menyesuaikan tindakan seperti mengurangi kecepatan dan lain-lain.

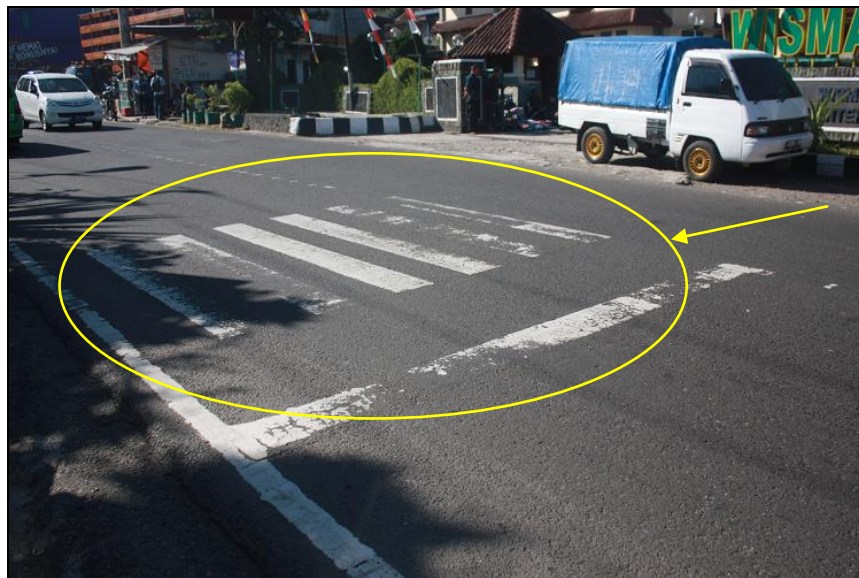
Gambar 13. Tempat penyeberangan orang (*zebra cross*), warna catnya sudah buram/terkelupas.

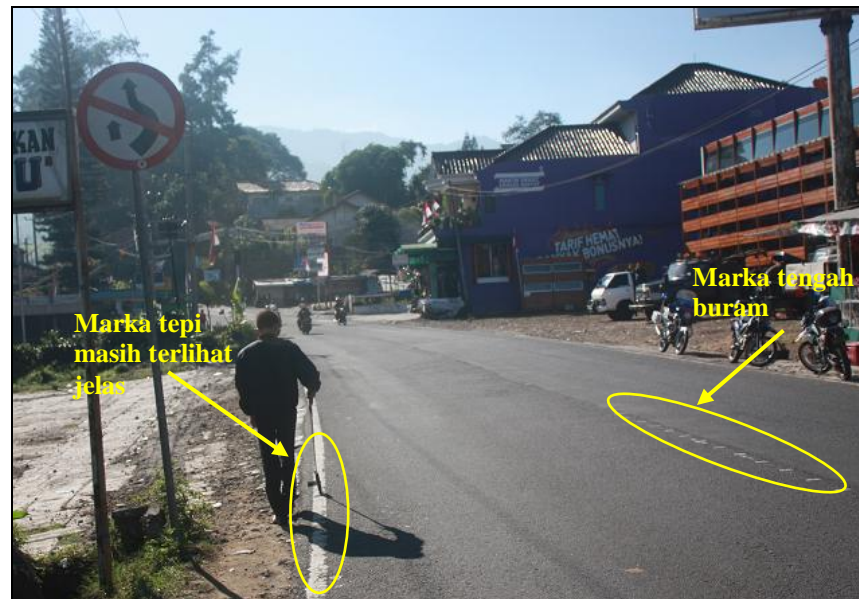
- 3) Marka tepi masih terlihat jelas tetapi marka tengah warnanya sudah tidak jelas.

Gambar 14. Kondisi marka tengah dan marka tepi

- 1) Marka tepi jalan dalam kondisi baik, marka tengah jalan pudar. Hal ini dapat memungkinkan pengemudi tidak berada pada lajunya.
- 2) Rambu Peringatan Turunan Landai tidak ada. Dengan tidak adanya rambu ini pengemudi kemungkinan tidak mengetahui kondisi jalan yang ada didepannya, sehingga pengemudi tidak dapat mengantisipasi kondisi jalan yang akan dilewati.
