KNKT.13.12.08.01

LAPORAN INVESTIGASI KECELAKAAN LALU LINTAS DAN ANGKUTAN JALAN

**TABRAKAN ANTARA MOBIL BARANG PICK UP BAK MUATAN
TERBUKA B-2625-XCU DENGAN MOBIL BARANG TRUK
GANDENGAN BAK MUATAN TERBUKA P-8568-UL**

**DI JL. RAYA TONGAS RUAS, PASURUAN-PROBOLINGGO
KM. 86-87, DESA CURAH TULIS, KECAMATAN TONGAS,
KABUPATEN PROBOLINGGO, JAWA TIMUR**

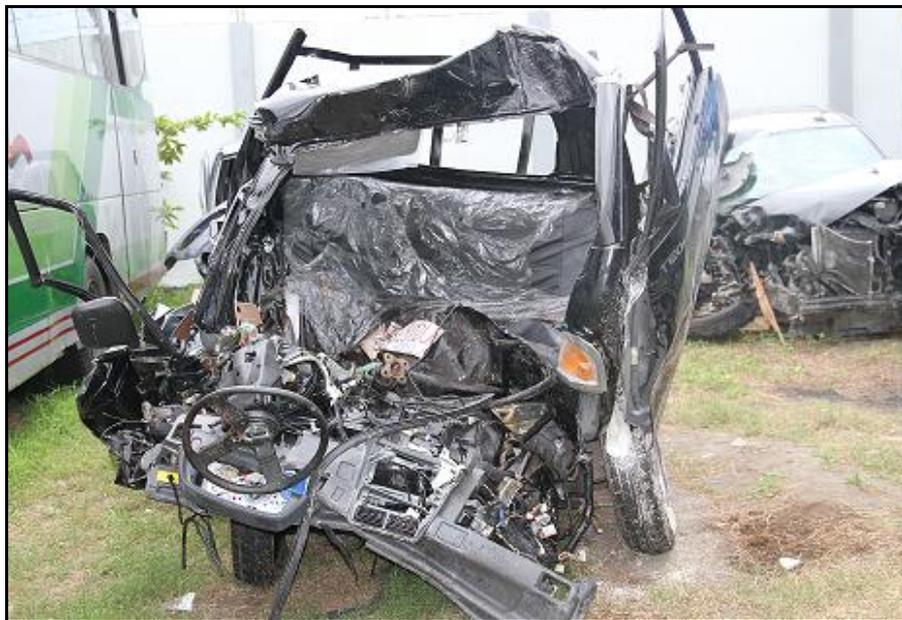
Gambar 2. Kondisi mobil pick up

Kerusakan mobil pick up akibat tabrakan dengan mobil truk gandengan terdapat pada bagian-bagian sebagai berikut:

- 1) Roda kemudi rusak.
- 2) Poros kemudi patah.
- 3) Tie rod end patah.
- 4) Relay rod patah.

- 1) Dudukan mesin rusak.
- 2) Water pump rusak.
- 3) Selang radiator rusak.
- 4) Radiator rusak.
- 5) Kipas radiator rusak.
- 6) Pedal gas rusak.

- c. Sistem Pemindah Daya, dimana posisi persneling terakhir pada gigi 4 (empat):
 - 1) Pedal kopling rusak.
 - 2) Kabel rusak.
 - 3) Tuas rusak.
 - 4) Master silinder/sistem hidrolik rusak.

- d. Rangka/Chasis:
 - 1) Side member depan kiri dan kanan rusak.
 - 2) Cross member depan dan tengah hancur.
 - 3) Bumper depan kanan hancur.
- e. Sistem Suspensi

- 1) Pegas depan kiri dan kanan rusak.
 - 2) Shock absorber depan kiri dan kanan rusak.
 - 3) Gantungan pegas depan kiri dan kanan rusak.
- f. Roda
 - 1) Poros depan kiri dan kanan rusak.

- 2) Bantalan depan kiri dan kanan rusak.
- g. Rumah-rumah (*Cabin*)
 - 1) Bodi depan kanan rusak dan hancur.
 - 2) Keamanan bodi rusak.
 - 3) Alat pengikat/bracket rusak.

- 4) Pintu depan kiri dan kanan rusak.
 - 5) Tempat duduk rusak.
 - 6) Kaca depan, belakang, samping kiri dan kanan hancur.
 - 7) Spion kiri, kanan dan dalam hancur.

- h. Lampu bagian depan:
 - 1) Lampu jauh/dekat kanan dan kiri rusak.
 - 2) Lampu kota kiri dan kanan rusak.
 - 3) Lampu penunjuk arah kiri dan kanan rusak.

- i. Alat-alat kelengkapan:
 - 1) Dashboard rusak.
 - 2) Penghapus kaca rusak.
- j. Sistem rem:
 - 1) Pedal rem rusak.
 - 2) Tuas rem rusak.
 - 3) Silinder master rem rusak.

- 4) Tangki reservoir rusak.
- 5) Vacum booster rusak.
- 6) Boster rem rusak.
- 7) Rem roda depan kiri:
 - a) Disc brake rusak.
 - b) Selang/pipa rem rusak.
- 8) Rem roda depan kanan:
 - a) Disc brake rusak.
 - b) Selang/pipa rem rusak.

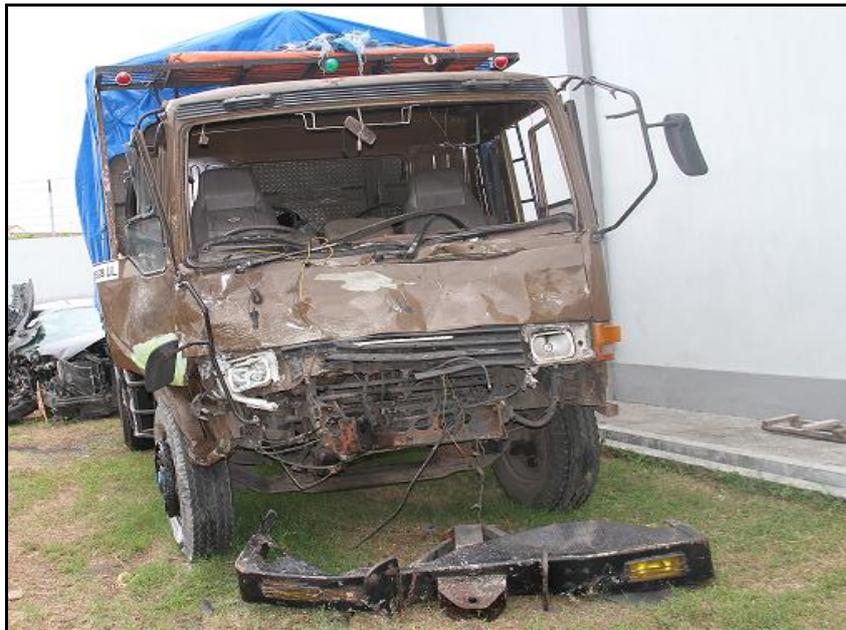
Gambar 3. Kondisi mobil truk gandengan

- 1) Kaca:
Bagian depan pecah dan bagian samping kanan rusak.
- 2) Spion:
Bagian kanan dan dalam rusak.
- 3) Bumper:
Depan lepas dan rusak.
- 4) Lampu bagian depan:
 - Lampu jauh/dekat kanan dan kiri rusak.
 - Lampu kota kiri dan kanan rusak.
 - Lampu penunjuk arah kiri dan kanan rusak.
- 5) Pada bodi kabin truk gandengan sebelah kiri panjang tetap (kondisi tidak berubah) 1880 mm sedangkan posisi bodi kabin sebelah kanan bergeser ke belakang sepanjang 330 mm.
- 6) Sistem rem tersebut menggunakan sistem pneumatik (angin dan hidrolis), ditemukan selang rem angin yang mengarah ke belakang putus akibat benturan kecelakaan dengan mobil pick up, hal ini ditunjukkan pada indikator tekanan rem angin posisi terakhir sisa 0 kg/cm² dan tangki angin tidak ada angin sama sekali (kosong).

- 3) Sistem rem adalah rem pneumatik (kombinasi angin dan hidrolik), ditemukan selang rem angin yang mengarah ke belakang putus akibat benturan dengan mobil pick up, hal ini ditunjukkan indikator tekanan rem angin posisi terakhir sisa = 0 kg/cm² dan tangki angin tidak ada angin sama sekali /kosong. Demikian juga minyak rem penuh dan tidak ada tanda-tanda kebocoran sistem rem yang mengarah ke roda-roda.

- 4) Kabin sebelah kiri tidak mengalami pergeseran / kondisi tidak berubah (panjang normal = 1.880 mm), sedangkan posisi kabin sebelah kanan mengalami pergeseran ke belakang sepanjang 330 mm.

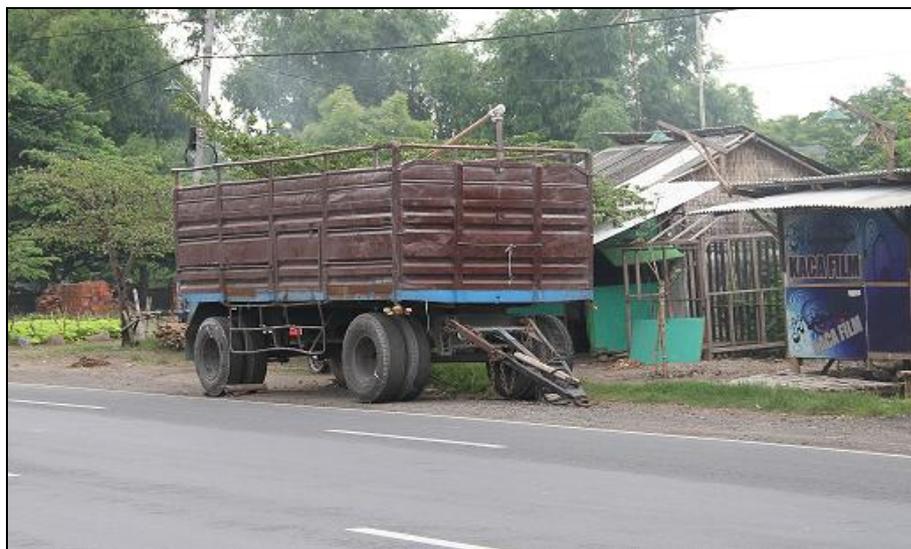
Gambar 4. Kondisi Kereta Gandengan

Tidak terdapat kerusakan pada kereta gandengan akibat bertabrakan dengan mobil pick up. (Gambar 4)

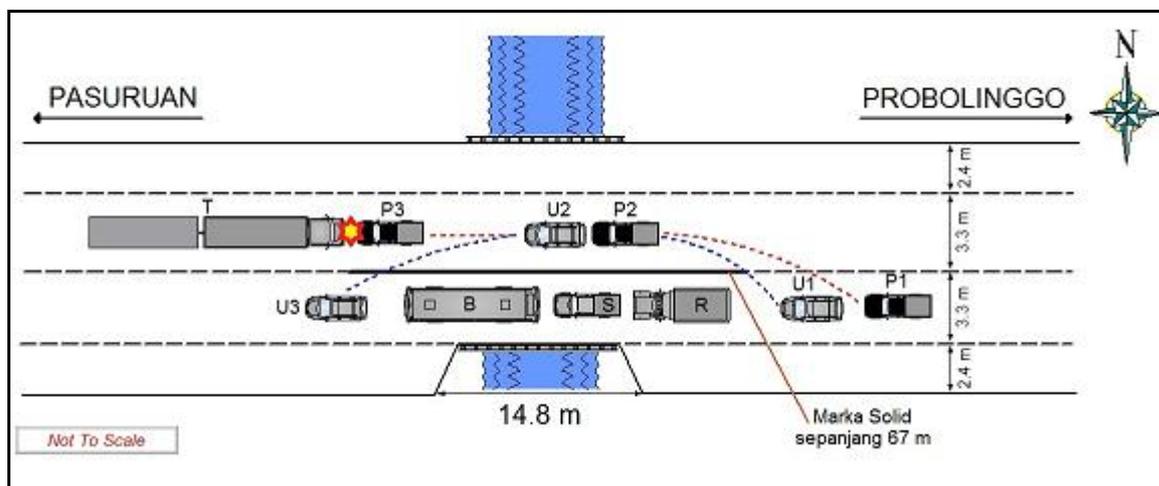
Gambar 4. Ilustrasi Kecelakaan

Tabrakan mengakibatkan kerusakan parah pada bagian depan mobil pick up dan kerusakan padabagian depan mobil truk gandengan yaitu kaca depan pecah dan bumperdepan lepas.

Di sekitar lokasi kecelakaan tidak ditemukan tanda-tanda bekas pengereman (*skid mark*) baik mobil pick up maupun mobil barang truk gandengan.

- U.1 : Posisi mobil avanza sebelum mendahului 3 (tiga) kendaraan didepannya.
- P.1 : Posisi mobil pick up sebelum bertabrakan dengan mobil truk gandengan.
- U.2 : Mobil avanza berusaha mendahului 3 (tiga) kendaraan didepannya.
- P.2 : Mobil pick up berusaha mendahului 3 (tiga) kendaraan didepannya.
- U.3 : Posisi mobil avanza setelah mendahului 3 (tiga) kendaraan didepannya.
- R : Mobil truk gandengan yang didahului mobil pick up.
- S : Mobil pick up (bukan mobil barang pick up B-2625-XCU) yang didahului mobil barang pick up B-2625-XCU.
- B : Mobil bus yang didahului mobil pick up.
- P.3 : Posisi mobil pick up saat bertabrakan dengan mobil truk gandengan.
- T : Posisi mobil truk gandengan saat bertabrakan dengan mobil pick up.
- 67 m : Panjang marka solid.

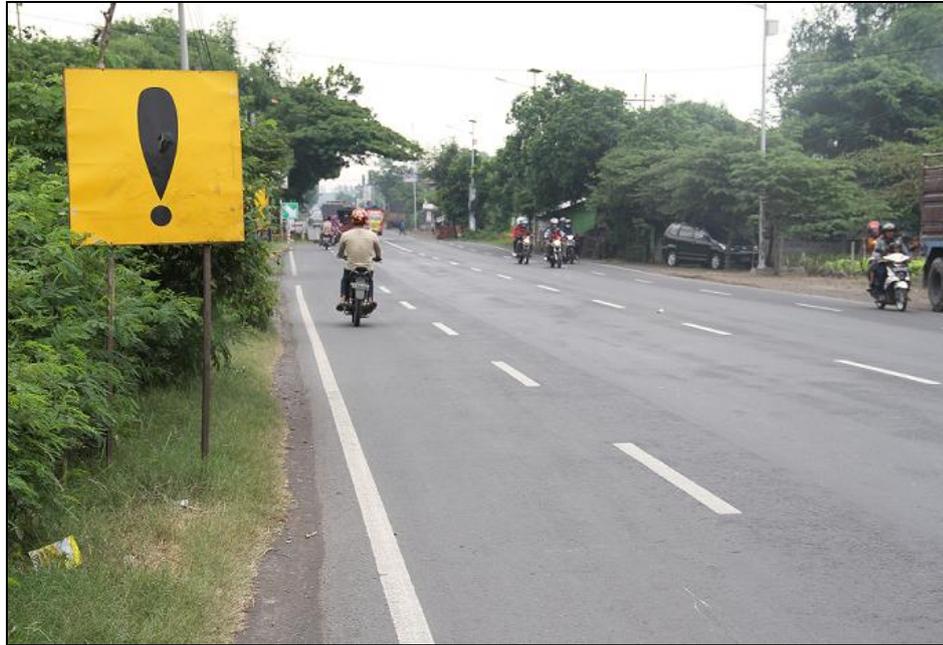
Gambar 5. Rambu peringatan

1) Rambu peringatan (gambar 5)

- d. Dari arah Probolinggo ke Pasuruan (arah mobil pick up) terdapat rambu peringatan, rambu pengarah tikungan ke kanan, rambu peringatan penyempitan bagan jalinan jalan tertentu dan perintah memasuki jalur yang ditunjuk sebelum jembatan Kali Putung, Desa Curah Tulis, Kecamatan Tongas. Rambu-rambu tersebut tidak sesuai ukuran, bentuk dan bahan yang standar.

- 1) Memasang rambu-rambu peringatan, penyempitan jalan, batas kecepatan dan larangan mendahului sesuai dengan standar.
- 2) Memasang marka petunjuk lajur khusus sepeda motor pada kedua jalur.
- 3) Memperpanjang marka solid menjadi 100 meter sebelum dan sesudah jembatan Kali Putung, Desa Curah Tulis, Kecamatan Tongas.
- 4) Memasang Lampu Penerangan Jalan Umum sebanyak 4 (empat) unit sebelum dan sesudah jembatan Kali Putung, Desa Curah Tulis, Kecamatan Tongas di sebelah kiri dari arah Probolinggo-Pasuruan.

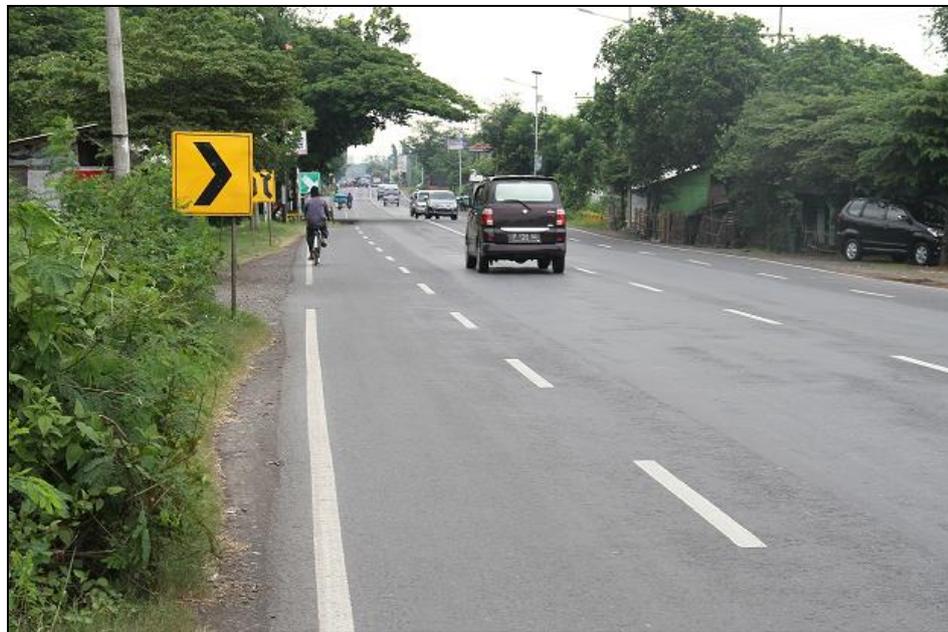
Gambar 6. Rambu peringatan pengarah tikungan ke kanan

2) Rambu peringatan pengarah tikungan ke kanan (Gambar 6)

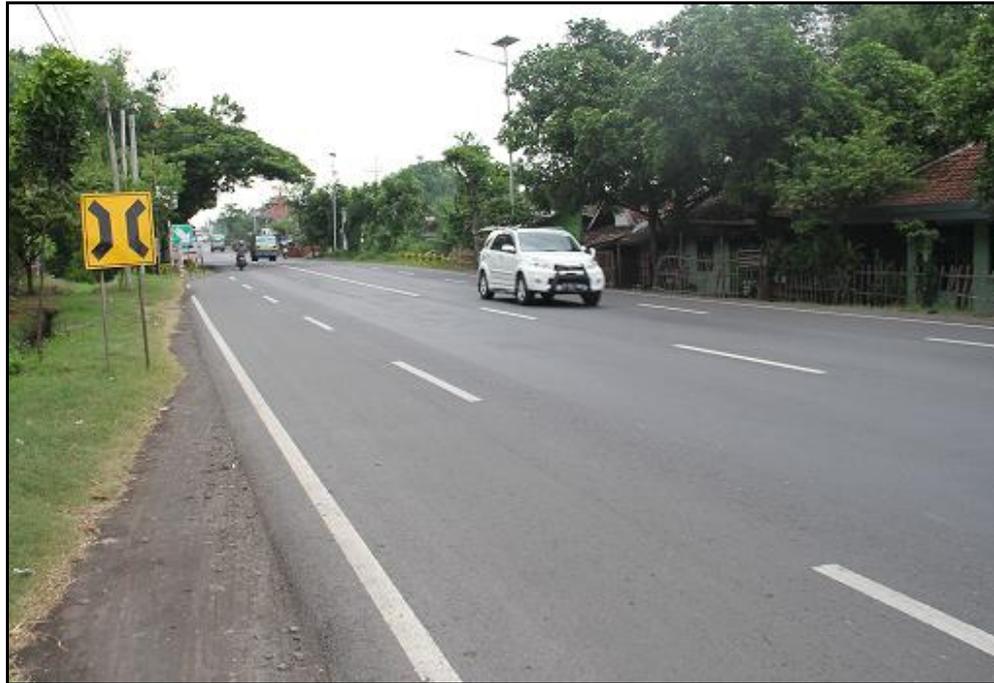
Gambar 7. Rambu peringatan jembatan atau penyempitan jalan di jembatan

3) Rambu peringatan jembatan atau penyempitan jalan di jembatan. (Gambar 7)

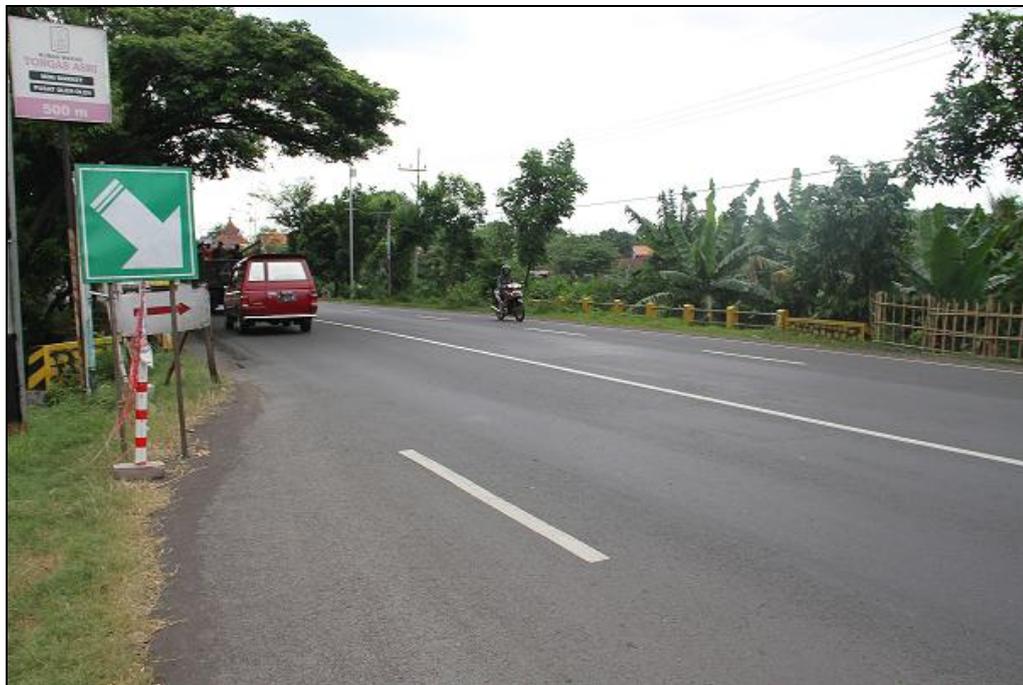
Gambar 8. Rambu petunjuk lajur atau bagian jalan yang wajib dilewati

Rambu petunjuk lajur atau bagian jalan yang wajib dilewati. (Gambar 8)

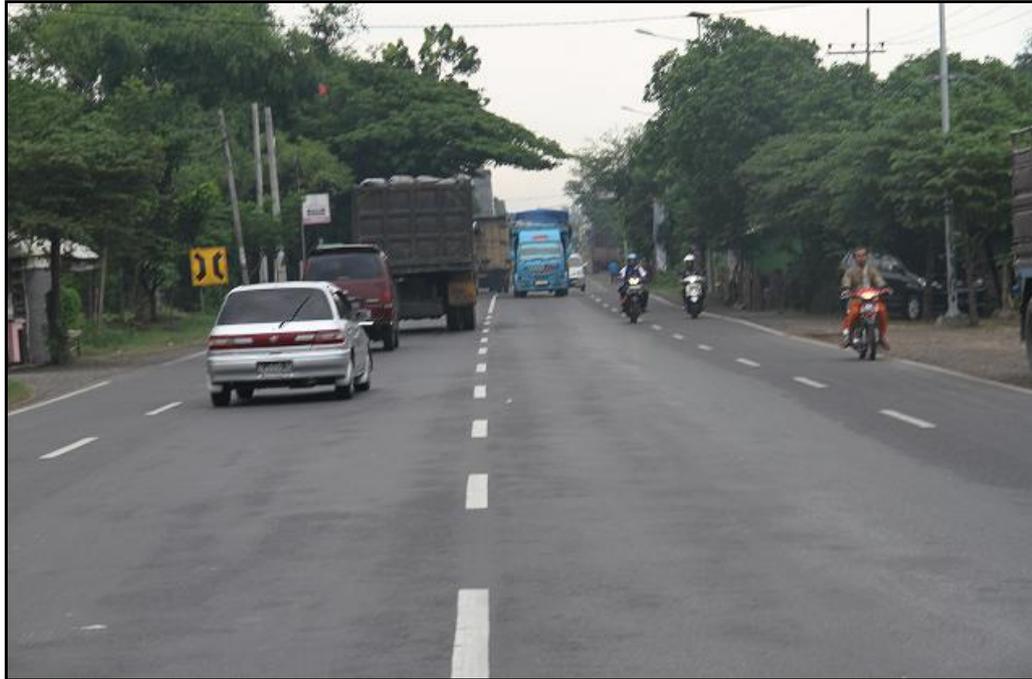
Gambar 9. Marka tengah dan tepi jalan

Marka tengah dan marka tepi jelas.

- 5) Secara keseluruhan hasil pemeriksaan teknis kondisi kendaraan tidak ditemukan tanda-tanda penyebab kecelakaan.
- c. Marka jalan sepanjang 500 meter (dari Probolinggo ke arah Pasuruan) sampai dengan menjelang jembatan Kali Putung, Desa Curah Tulis, Kecamatan Tongas berupa garis putus-putus yang dilanjutkan dengan marka garis lurus (penuh) mulai sebelum jembatan sampai dengan titik terjadinya kecelakaan (sepanjang 67 meter).
