LAPORAN INVESTIGASI KECELAKAAN LALU LINTAS DAN ANGKUTAN JALAN

**TABRAKAN ANTARA KA 108 MENOREH RELASI ST. PASAR
SEZEN JAKARTA –ST. SEMARANG PONCOL DENGAN
MOBIL BUS PO. HARYANTO B-7036-VGA DI JPL 101 KM 36 + 4/5**

**JALAN BOSIH DESA WANASARI, KECAMATAN CIBITUNG,
BEKASI, JAWA BARAT**

SABTU, 8 MARET 2014, PUKUL 08.30 WIB

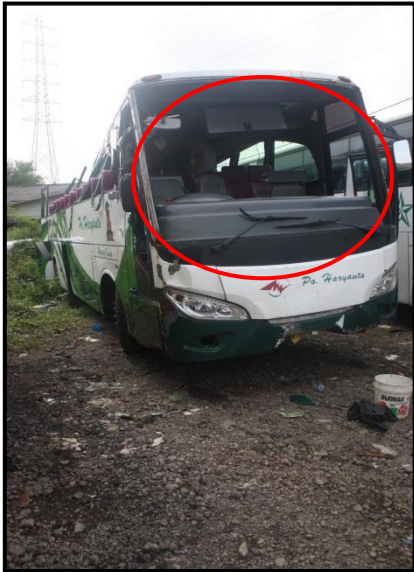
Mobil bus setelah tertabrak oleh KA 108 mengalami kerusakan parah pada bagian bodi mobil bus bagian belakang dan kanan serta kondisi seluruh kaca pecah. (Gambar 2, 3 dan 4).

Gambar 2. Kondisi kaca mobil bus bagian depan pecah.

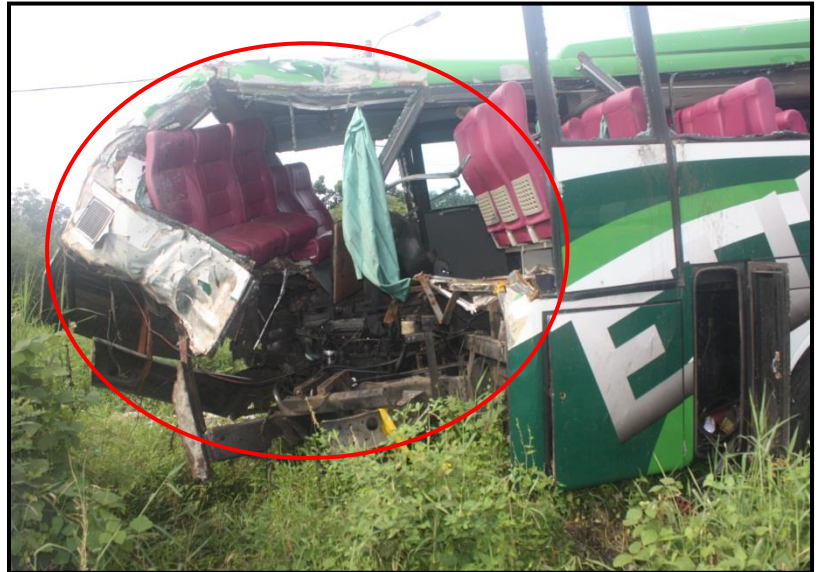
Gambar 3. Kondisi bagian belakang bodi kendaraan mengalami kerusakan parah setelah tertabrak oleh KA 108.

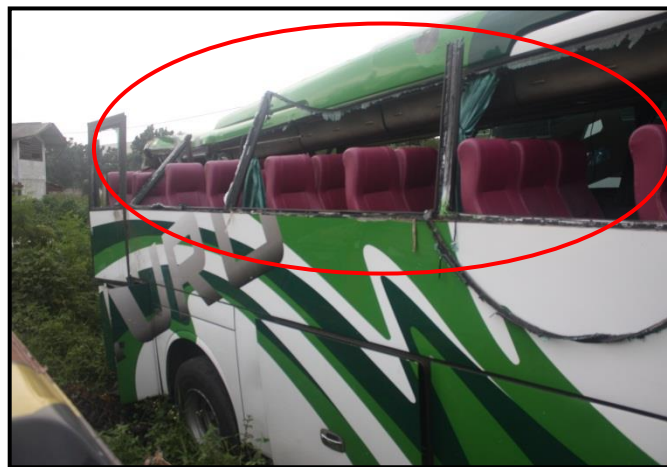
Gambar 4. Kondisi kaca bagian sebelah kanan mobil bus pecah.

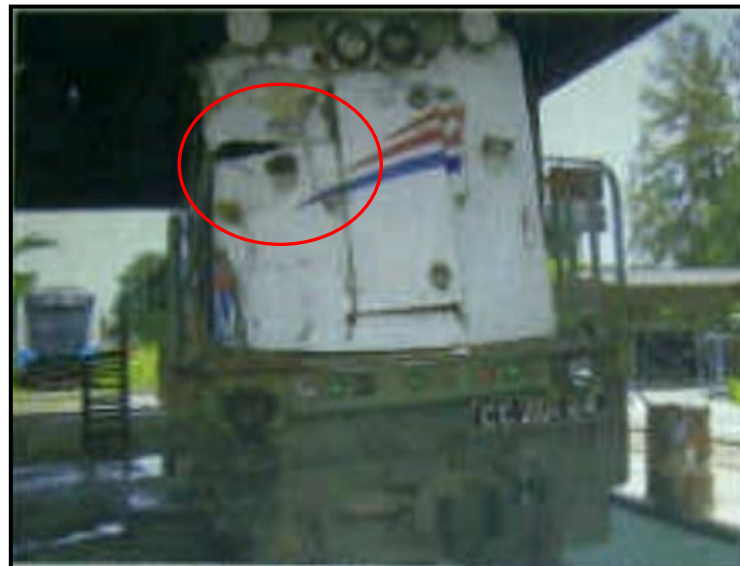
- 1) Lampu sorot bagian sebelah kanan;
- 2) Lampu kabut bagian sebelah kanan pada ujung II pecah;
- 3) Pegangan tangan pada tangga;
- 4) *Cow hanger* bagian sebelah kanan;
- 5) Tangga ujung II sebelah kanan;
- 6) Lampu semboyan 20;
- 7) Pintu dan kap radiator;
- 8) Dek lokomotif ujung II sebelah kanan.

Setelah kereta api menabrak mobil bus, lokomotif tidak dapat dihidupkan.

Gambar 6. Kondisi lokomotif bagian depan robek

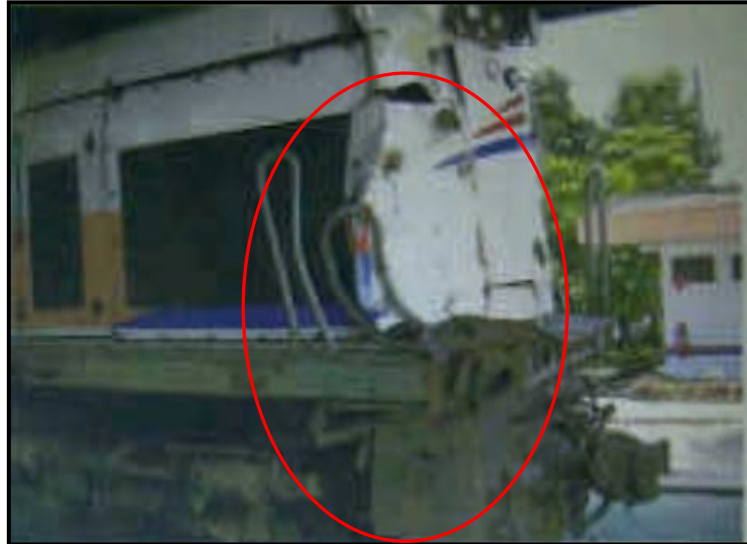
Gambar 7. Kondisi lokomotif bagian depan-kanan penyok.

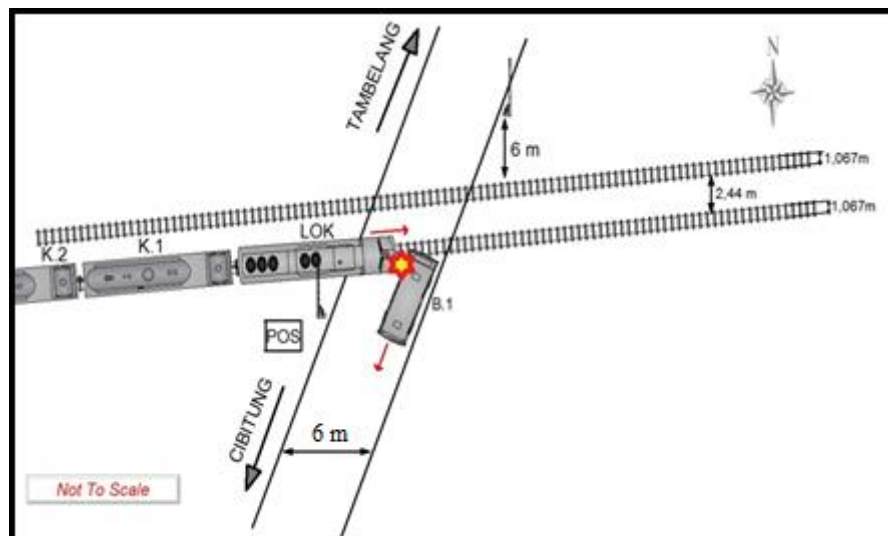
Tabrakan ini mengakibatkan, mobil bus terdorong dan berputar sejauh 6,2 meter dari titik tabrakan dan KA 108 mengalami kerusakan pada bagian depan kanan lokomotif.

Gambar 8. Ilustrasi saat terjadi kecelakaan.

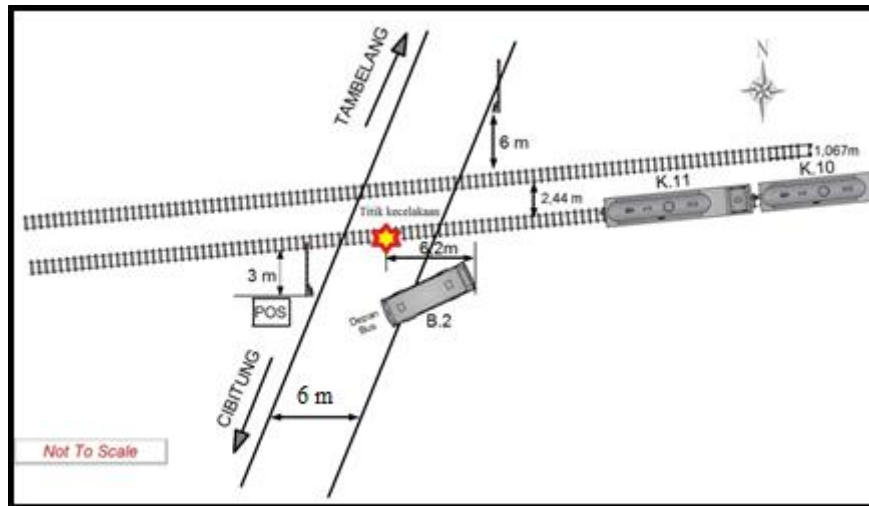
Gambar 9. Posisi terakhir bus setelah tertabrak.

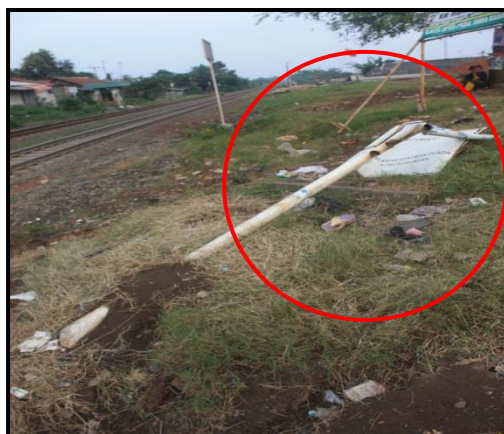
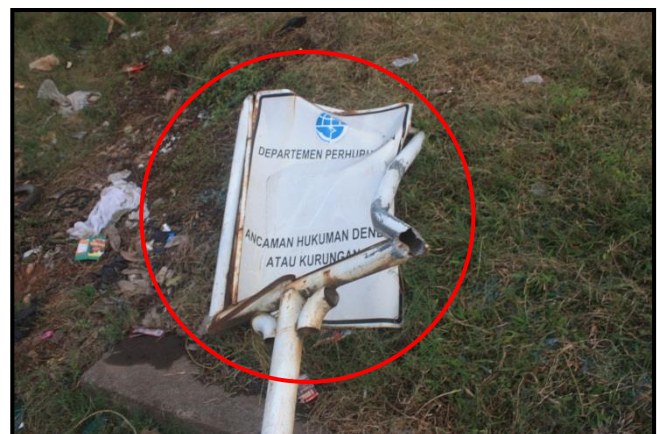
Kecelakaan ini juga mengakibatkan robohnya papan himbauan milik Kementerian Perhubungan.

Gambar 10. Papan himbauan yang roboh karena tertabrak bodi mobil bus.

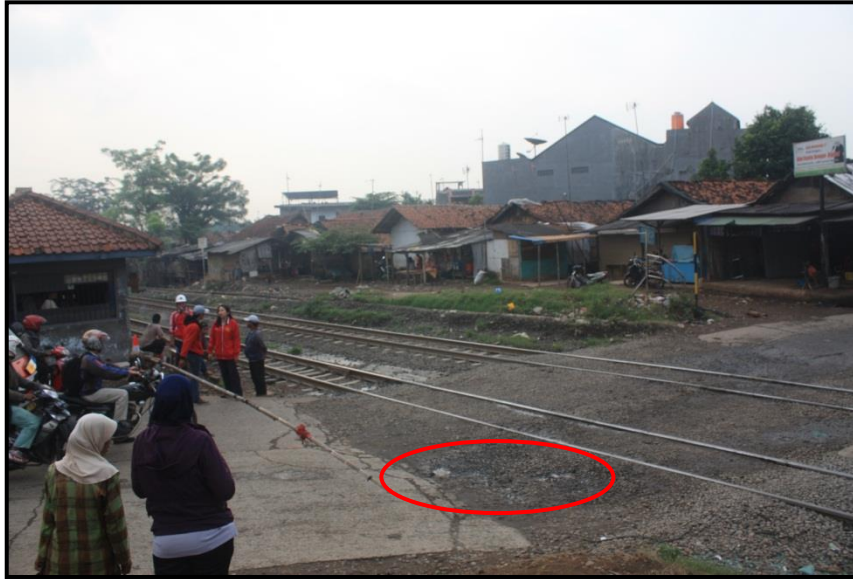
Kondisi permukaan jalan dari arah Tambelang menuju Cibitung, sebelum perlintasan (palang pintu pertama) adalah menurun sampai mendekati rel pertama, selanjutnya kondisi permukaan mendatar dari rel pertama sampai dengan rel ke empat. Dan dari rel keempat kondisi permukaan jalan menanjak sampai batas palang pintu kedua. Permukaan jalan diantara rel-rel tersebut bergelombang.

Gambar 11. Kerusakan jalan sebelum perlintasan sebidang.

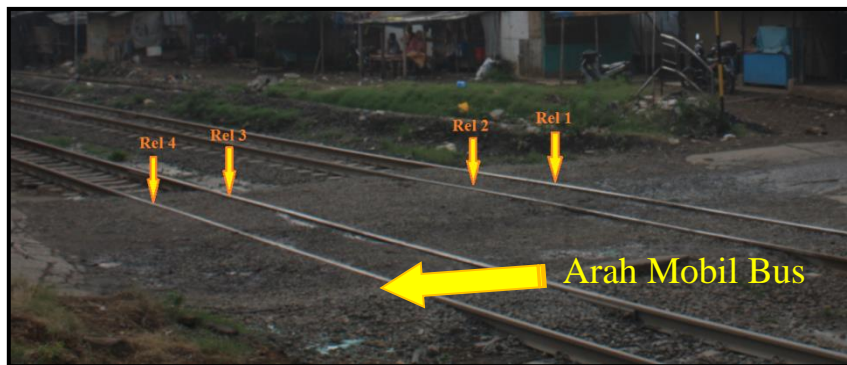
Perpotongan antara jalan dengan rel kereta api dalam kondisi miring dan perpotongan jalan dengan jalur kereta api membentuk sudut 12° . Permukaan jalan dengan permukaan rel tidak rata, terdapat perbedaan ketinggian sekitar 3,5 s.d. 8 cm.

Gambar 12. Kontur jalan di perlintasan sebidang nomor 101.

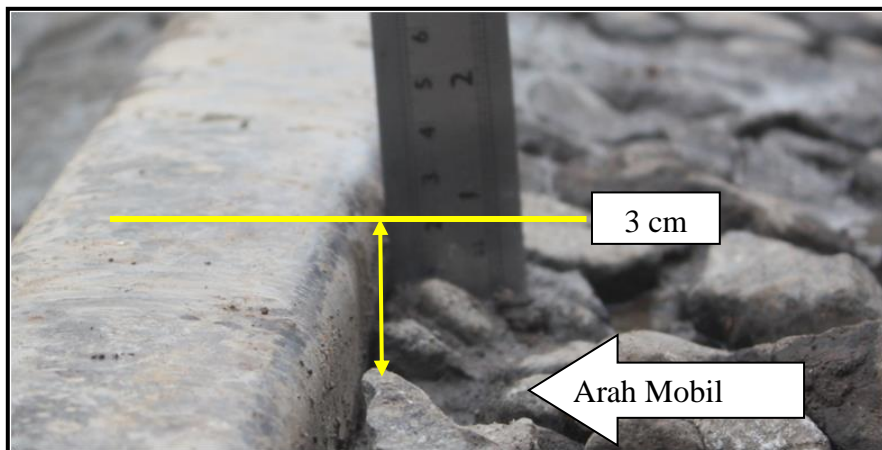
Gambar 13. Ketinggian rel 1 luar terhadap permukaan jalan dari arah Tambelang (arah mobil bus).

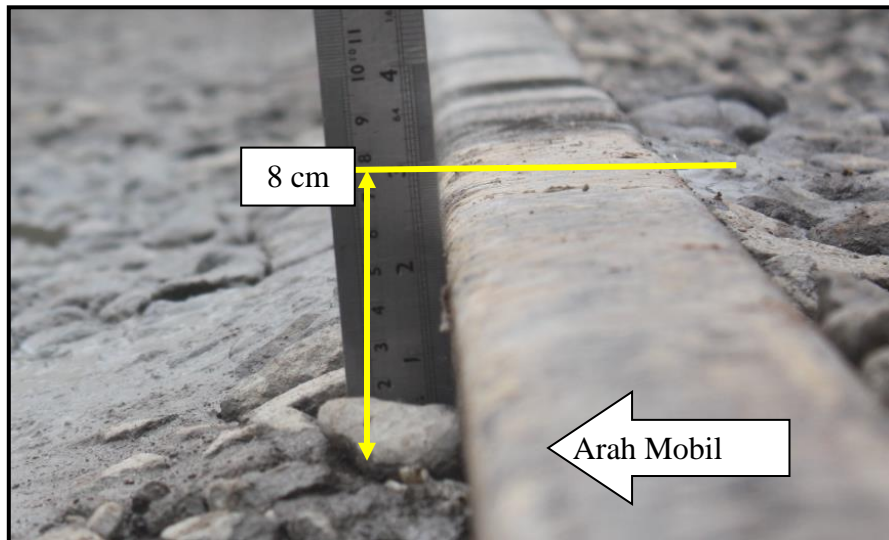
Gambar 14. Ketinggian rel 1 dalam terhadap permukaan jalan dari arah Tambelang (arah mobil bus).

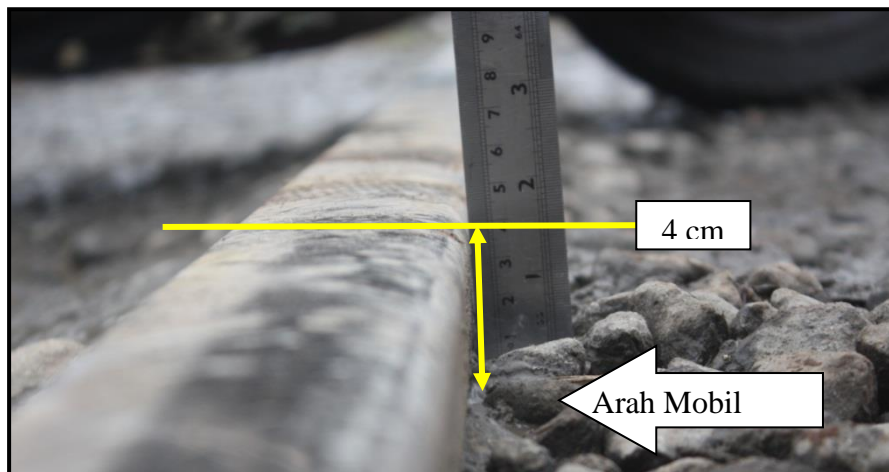
Gambar 15. Ketinggian rel 2 dalam terhadap permukaan jalan dari arah Tambelang (arah mobil bus).

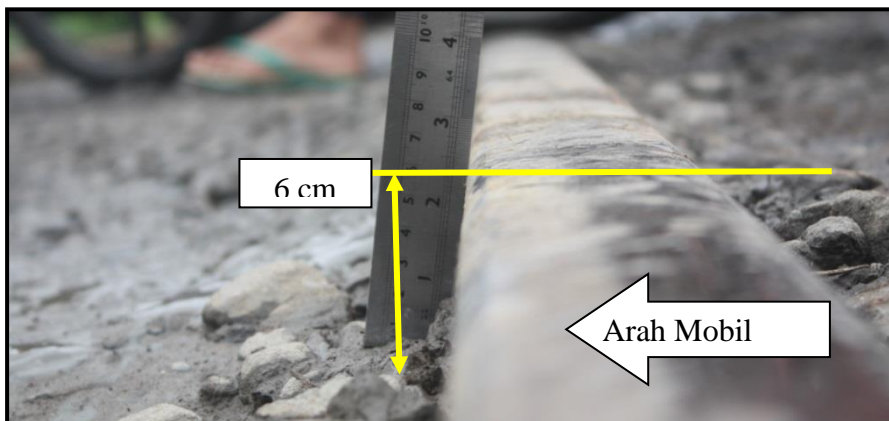
Gambar 16. Ketinggian rel 2 luar terhadap permukaan jalan dari arah Tambelang (arah mobil bus).

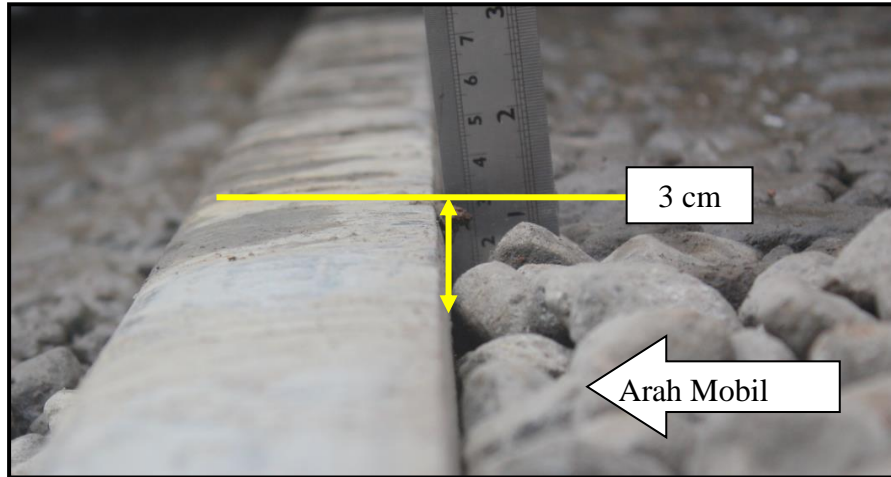
Gambar 17. Ketinggian rel 3 luar terhadap permukaan jalan dari arah Tambelang (arah mobil bus).

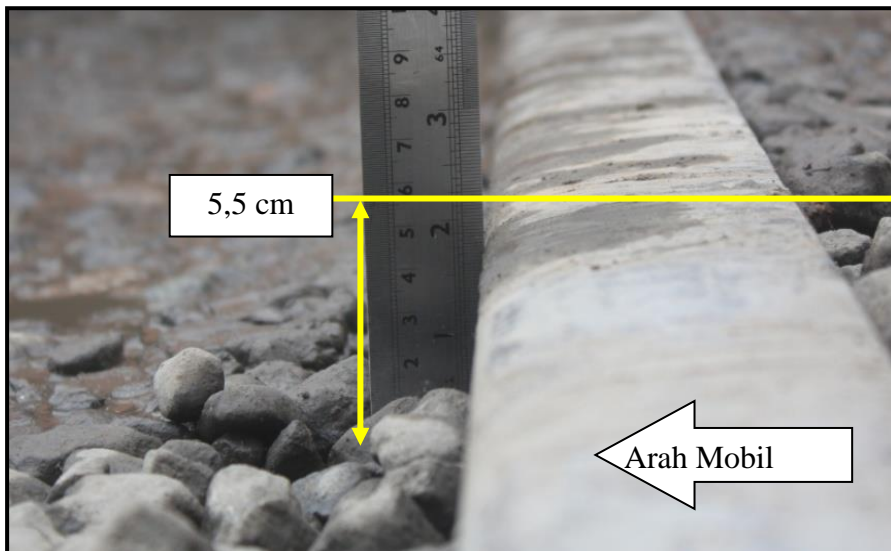
Gambar 18. Ketinggian rel 3 dalam terhadap permukaan jalan dari arah Tambelang (arah mobil bus).

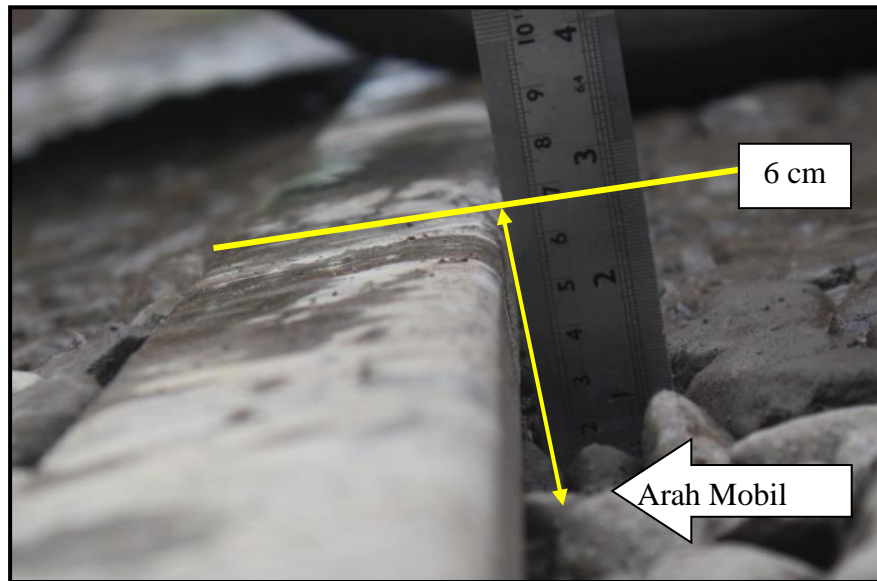
Gambar 19. Ketinggian rel 4 dalam terhadap permukaan jalan dari arah Tambelang (arah mobil bus).

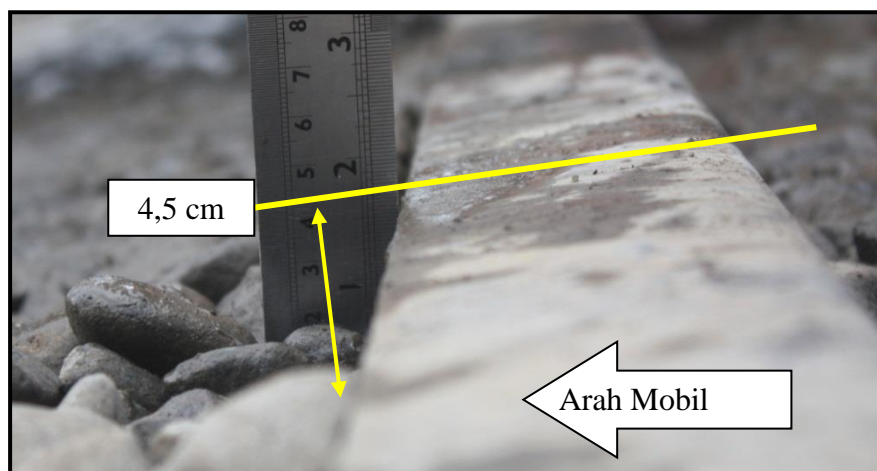
Gambar 20. Ketinggian rel 4 luar terhadap permukaan jalan dari arah Tambelang (arah mobil bus).

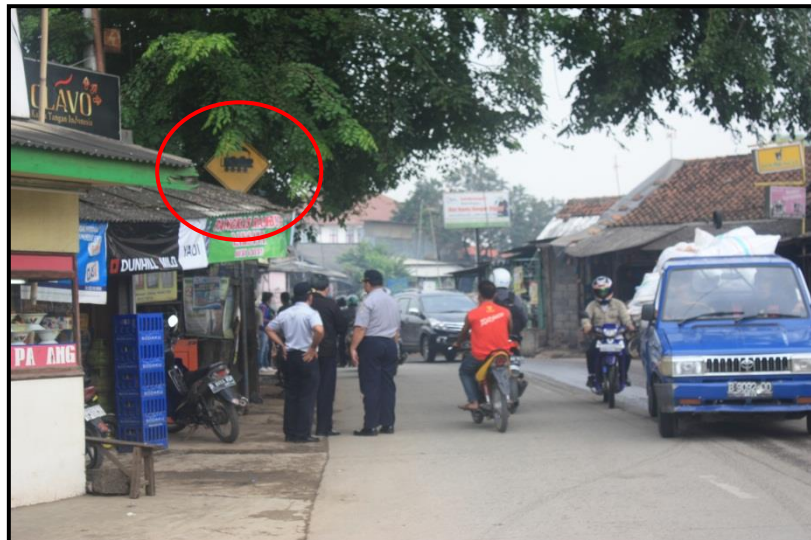
- 2) Rambu tentang adanya perlintasan kereta api. Kondisi rambu tertutup kerimbunan pohon. (Gambar 22)

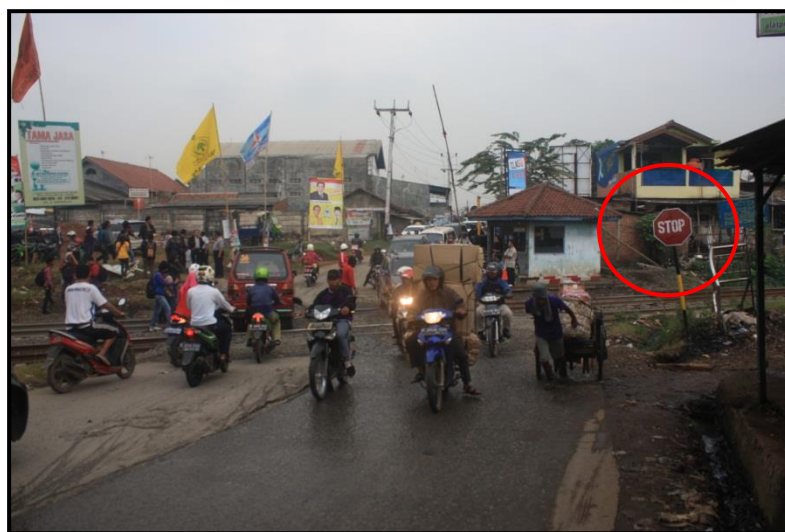
Rambu dilarang berjalan terus (STOP), kondisi cat rambu buram, rambu melengkung dan tiang rambu condong ke belakang (Gambar 24).

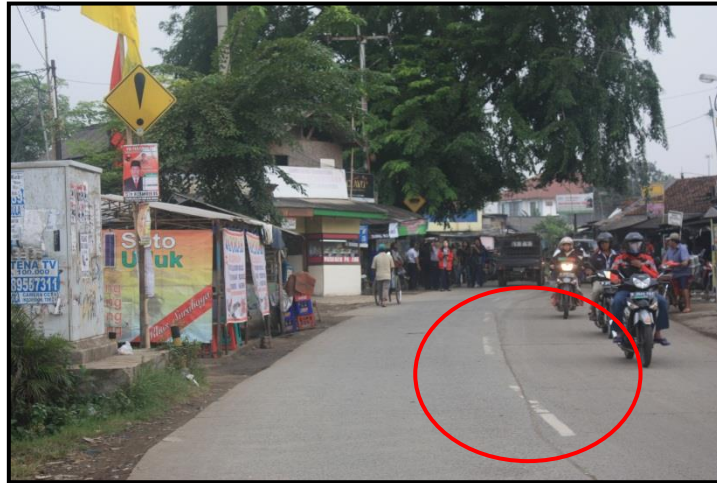
Ruas jalan H. Bosih dari arah Tambelang menuju Cibitung sekitar perlintasan sebidang nomor 101, sebagian marka tengah terlihat buram dan tidak ada marka tepi jalan (Gambar 25).

Gambar 25. Marka tengah yang terlihat buram.

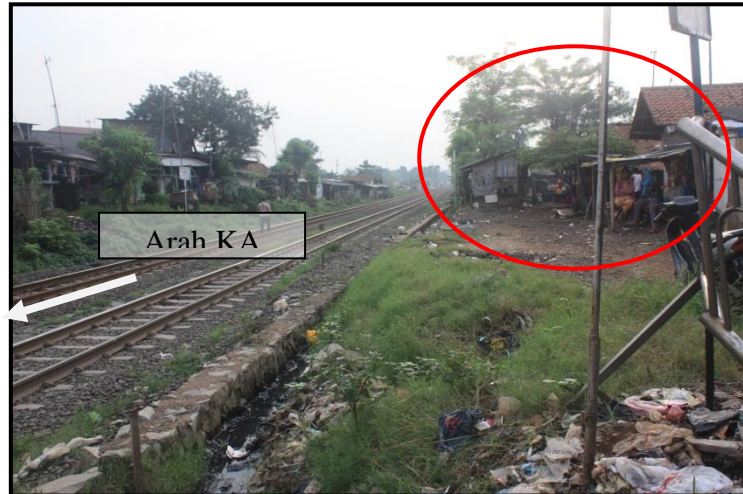
- a. Rumah penduduk dan rerimbunan pohon yang menghalangi pandangan pengguna jalan terhadap datangnya kereta api dari arah St. Tambun (Gambar 26);

Gambar 26. Rumah penduduk dan kerimbunan pohon yang menghalangi pandangan pengguna jalan terhadap datangnya kereta api dari arah St. Tambun.

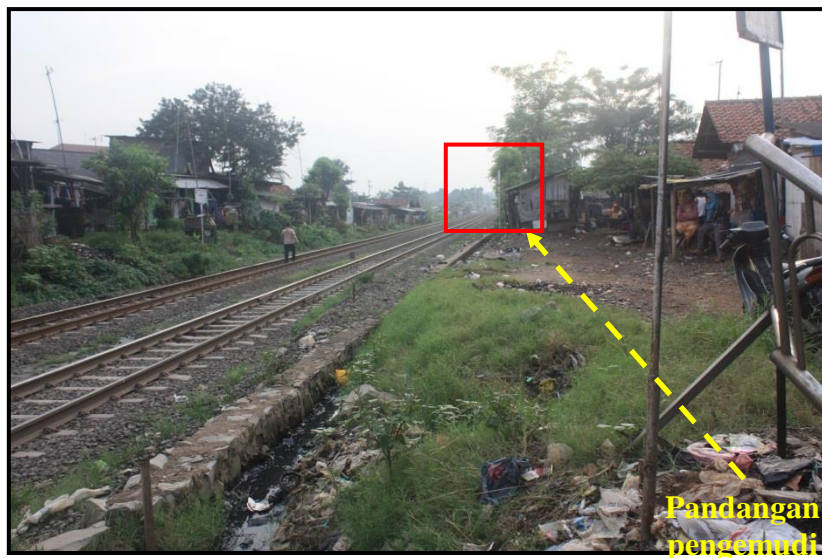
- 1) Jarak pandangan bebas pengemudi mobil bus dari arah Tambelang baru dapat melihat kereta api yang datang dari arah St Tambun di perlintasan sebidang nomor 101 adalah ± 400 m (Gambar 27).

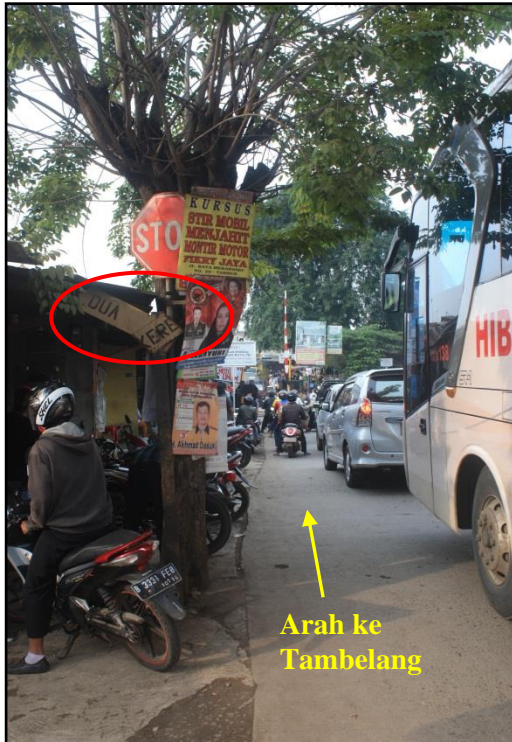
Gambar 28. Papan Andreas dalam kondisi rusak.

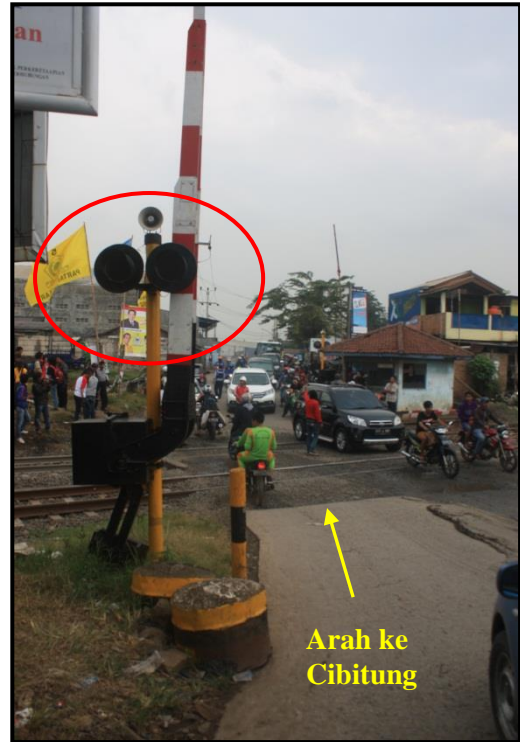
Gambar 29. Loudspeaker dan lampu merah berkedip tidak berfungsi.

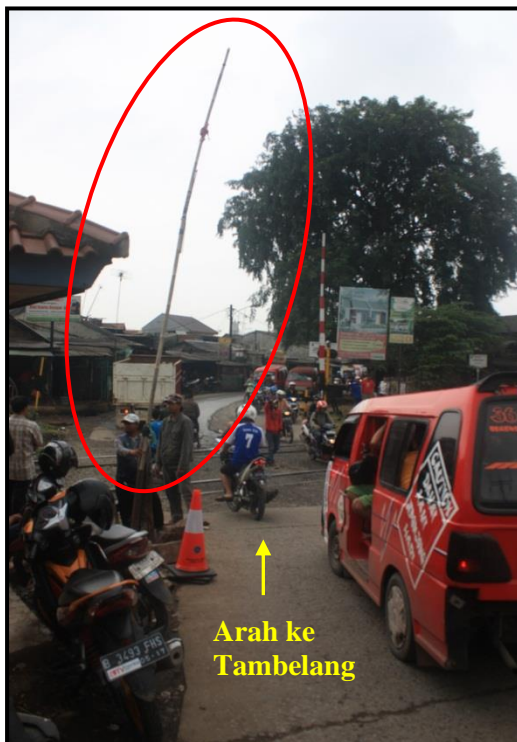
Gambar 30. Palang pintu perlintasan dari arah Cibitung menuju Tambelang terbuat dari bambu.

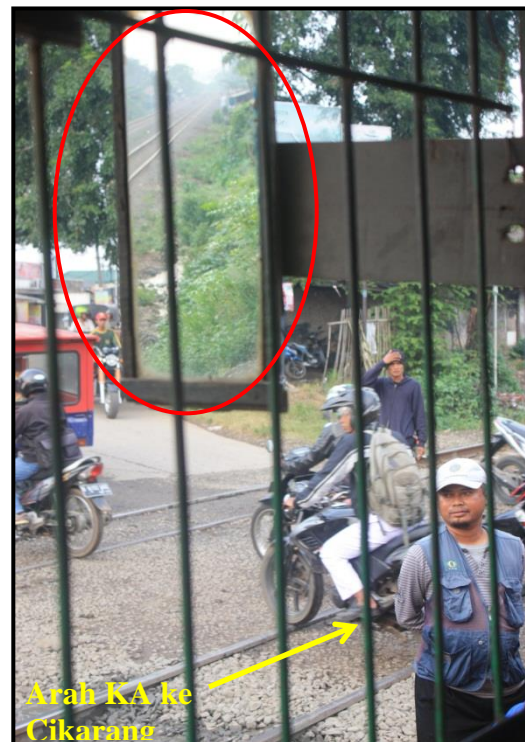
Untuk melihat kereta yang datang dari arah St. Tambun menuju ke arah Stasiun Cikarang, petugas PJJL menggunakan kaca (Gambar 31).

Gambar 31. Kaca yang digunakan untuk melihat kereta yang datang dari arah St. Tambun menuju ke arah Stasiun Cikarang.
