**KOMITE
NASIONAL
KESELAMATAN
TRANSPORTASI**

**LAPORAN INVESTIGASI KECELAKAAN LALU LINTAS
DAN ANGKUTAN JALAN**

**MOBIL BUS PO DESIANA B-7529-XB MENABRAK MOBIL
PENUMPANG TOYOTA KIJANG T-1118-TK DAN TERGULING**

**DI JALAN RAYA CICENANG, DESA CIATER, KECAMATAN
CIATER, KABUPATEN SUBANG, JAWA BARAT**

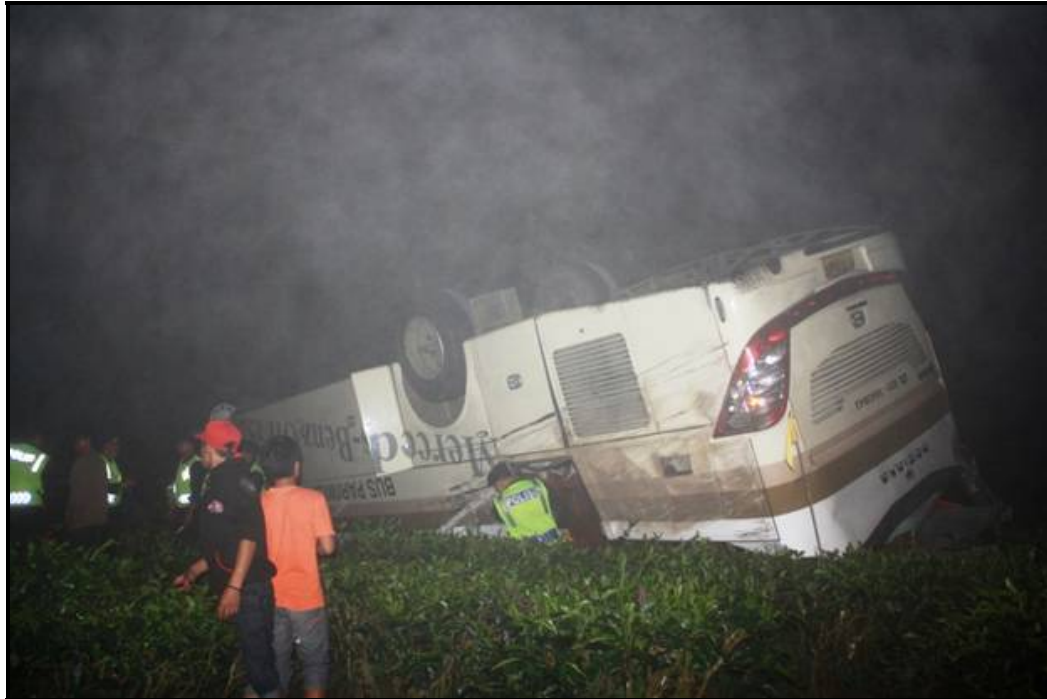
Gambar 2. Kondisi mobil bus B-7529-XB setelah menabrak mobil penumpang Toyota Kijang T-1118-TK.

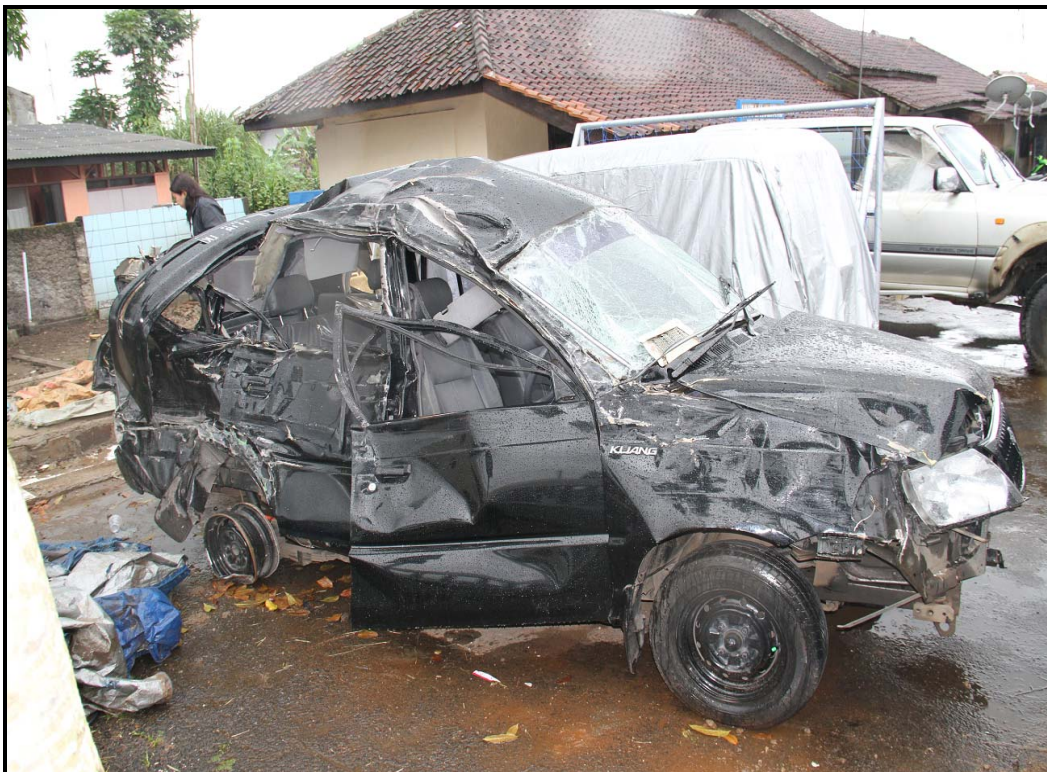
Gambar 3. Kondisi mobil penumpang Toyota Kijang T-1118-TK setelah ditabrak mobil bus B-7529-XB.

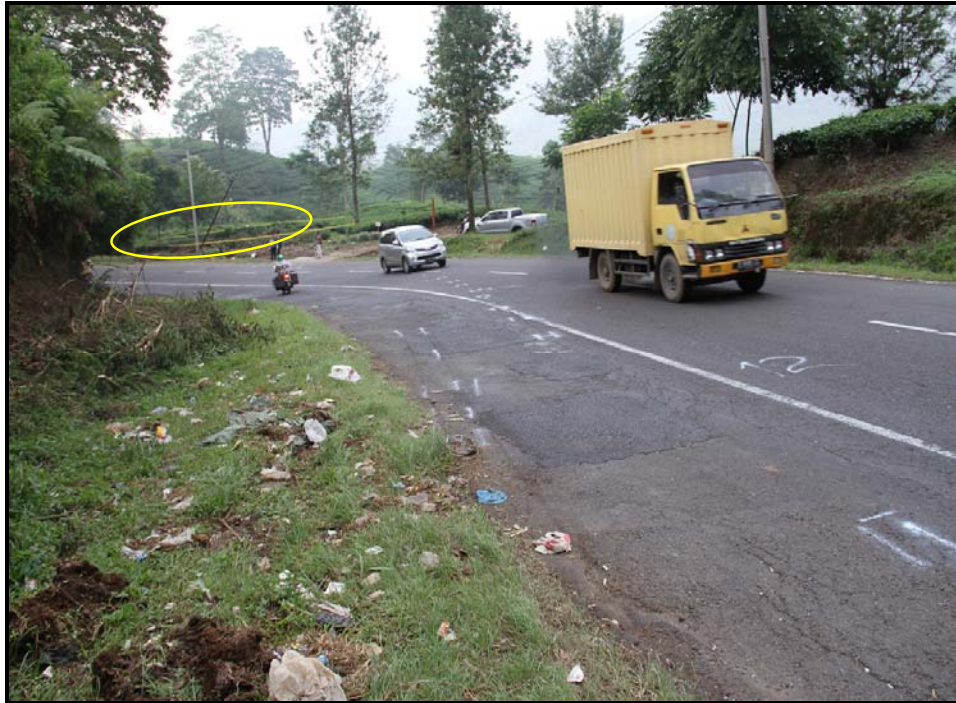
Gambar 4. Lokasi tergulingnya mobil bus B-7529-XB.

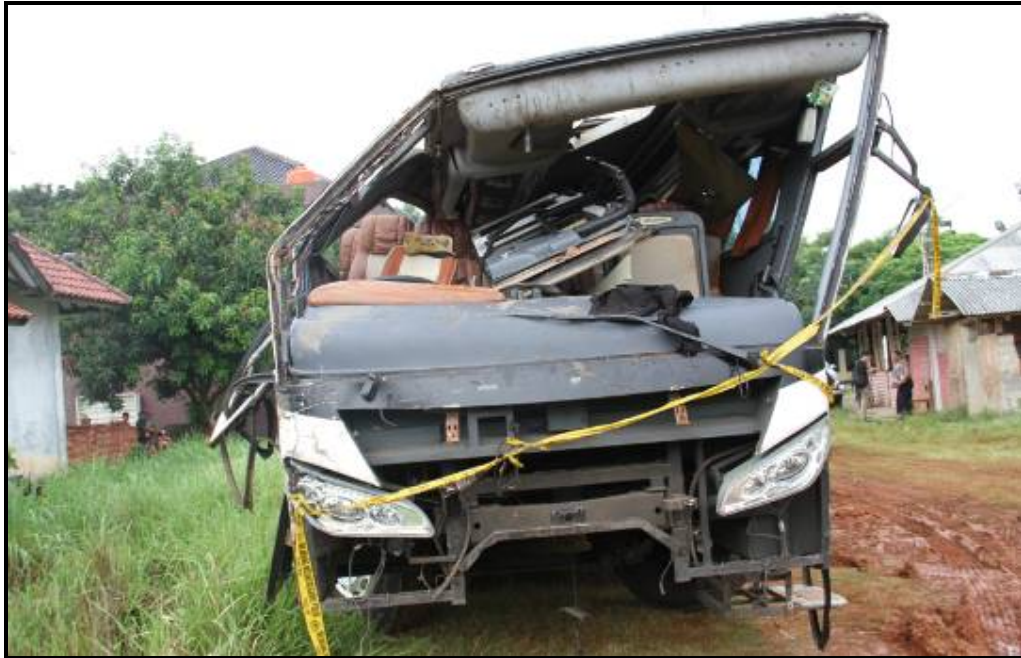
- a. Sistem Kemudi Rack and Pinion:
 - Roda kemudi rusak.
 - Poros kemudi patah.
 - Tie rod end patah.
 - Relay rod patah.
- b. Sistem Pemindah Daya, dimana posisi persneling terakhir pada gigi netral
 - Pedal kopling rusak.
 - Kabel rusak.
 - Tuas rusak.
 - Master silinder/sistem hidrolik rusak.
- c. Rangka/Chasis:
 - Side member depan kiri dan kanan rusak.
 - Cross member depan dan tengah hancur.
 - Bumper depan kanan hancur.
- d. Karoseri/rumah-rumah
 - Bodi bagian depan dan sebelah kanan rusak dan hancur.
 - Pintu depan sebelah kiri dan kanan rusak.
 - Tempat duduk rusak.
 - Kaca bagian depan, belakang, dan sebelah kanan hancur.
 - Spion kiri, kanan dan dalam hancur.

Gambar 5. Kondisi bagian depan mobil bus B-7529-XB setelah terjadinya kecelakaan.

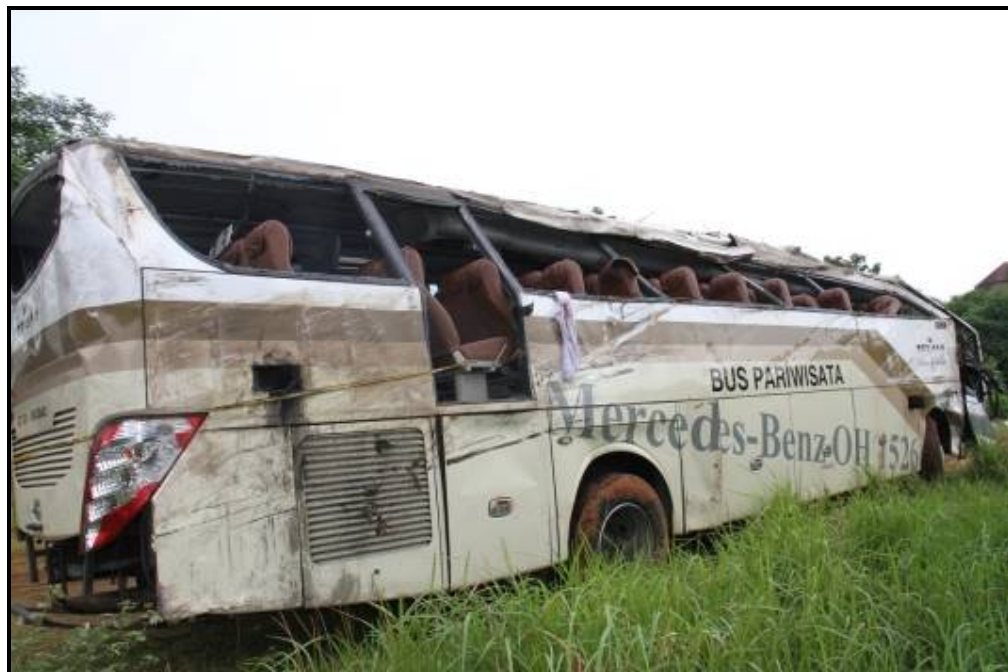
Gambar 6. Kondisi bagian sebelah kanan mobil bus B-7529-XB setelah terjadinya kecelakaan.

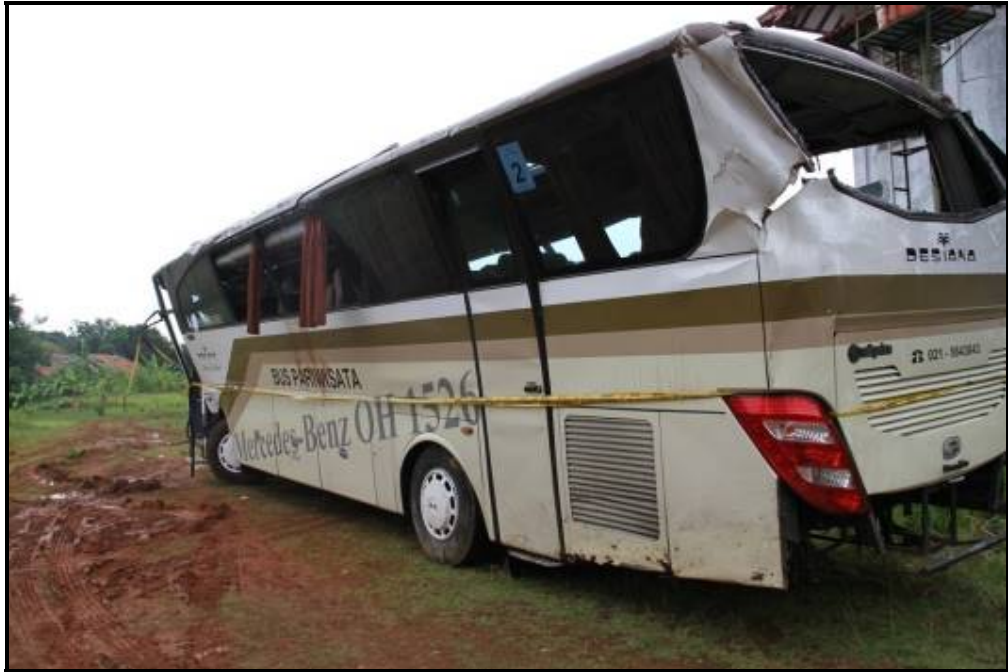
Gambar 7. Kondisi bagian sebelah kiri mobil bus B-7529-XB setelah terjadinya kecelakaan.

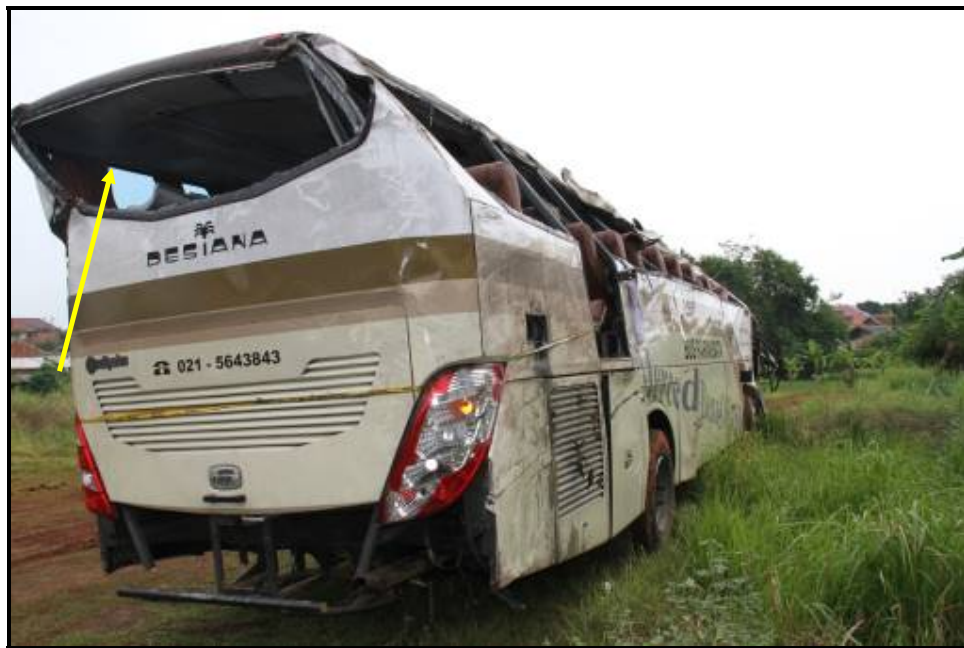
Gambar 8. Kondisi bagian belakang mobil bus B-7529-XB setelah terjadinya kecelakaan.

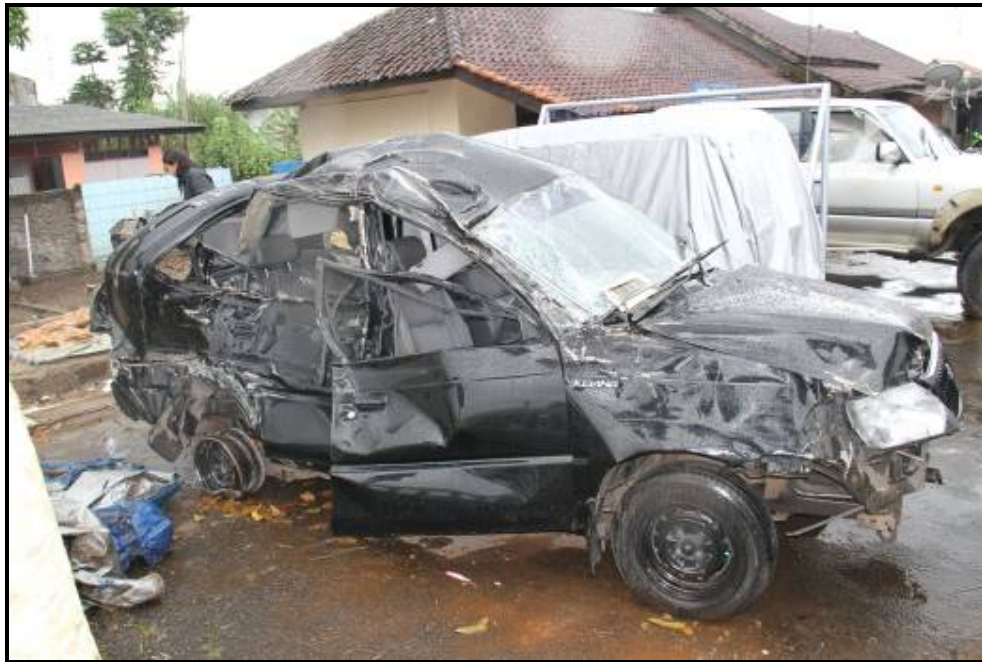
- 1) Kaca:
Bagian depan retak, bagian sebelah kanan dan belakang pecah.
- 2) Spion:
Bagian kanan rusak.
- 3) Bumper:
Belakang lepas dan rusak.
- 4) Lampu bagian depan:
 - Lampu jauh/dekat kanan rusak.
 - Lampu kota kanan rusak.
 - Lampu penunjuk arah kanan rusak.
- 5) Mobil penumpang mengalami kerusakan cukup parah pada bagian bodi sebelah kanan, belakang dan atap kendaraan.

Gambar 9. Kondisi bagian sebelah kanan mobil penumpang T-1118-TK.

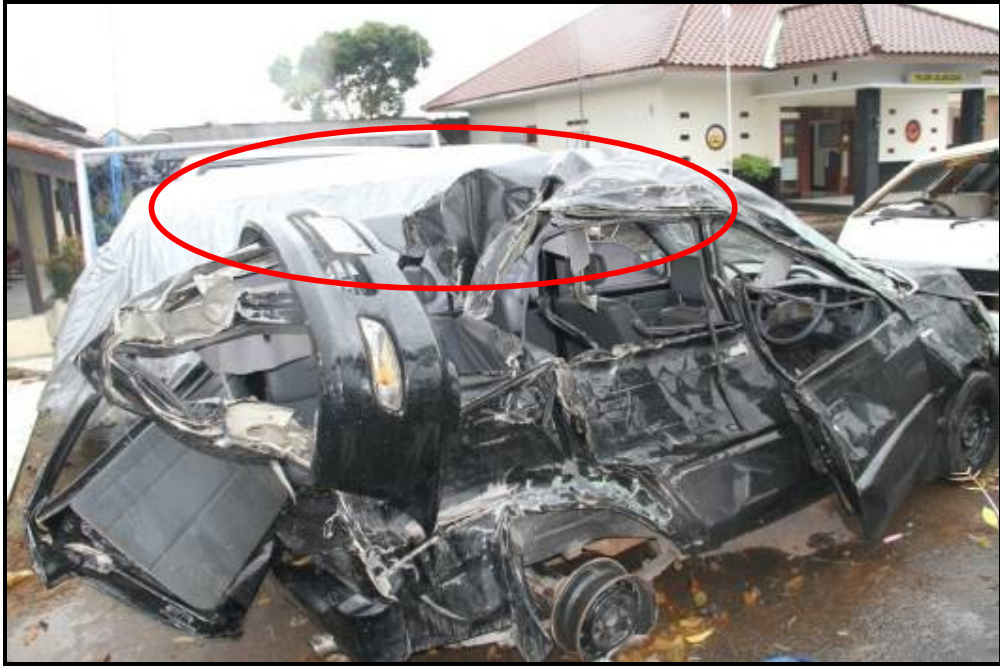
Gambar 10. Kondisi atap mobil penumpang T-1118-TK.

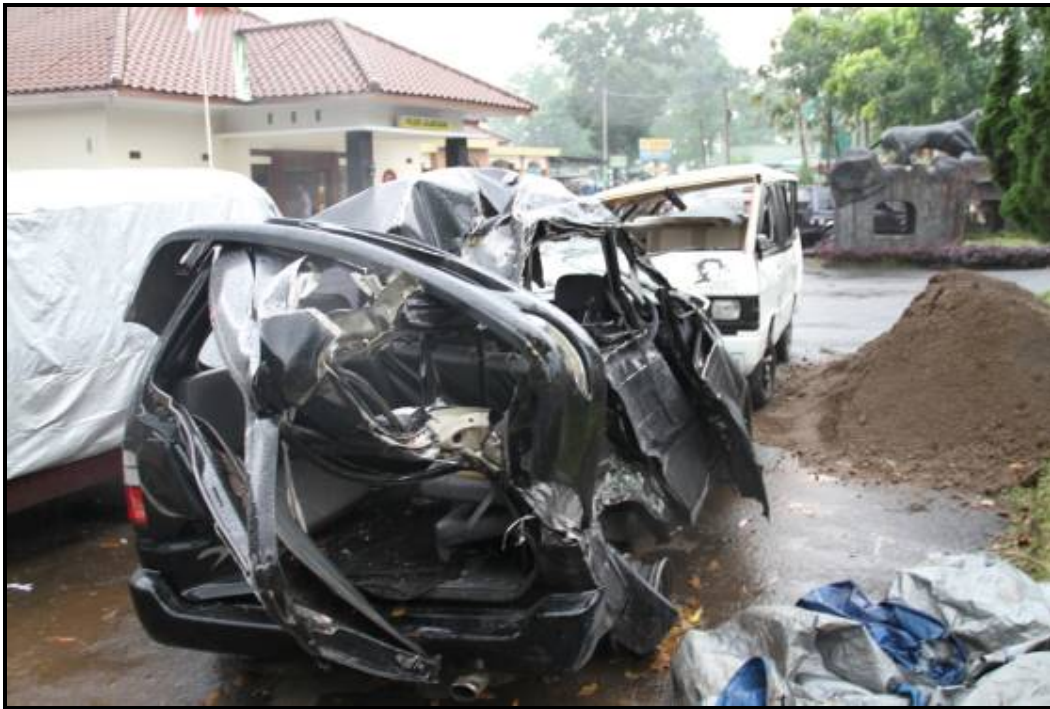
Gambar 11. Kondisi bagian belakang mobil penumpang T-1118-TK.

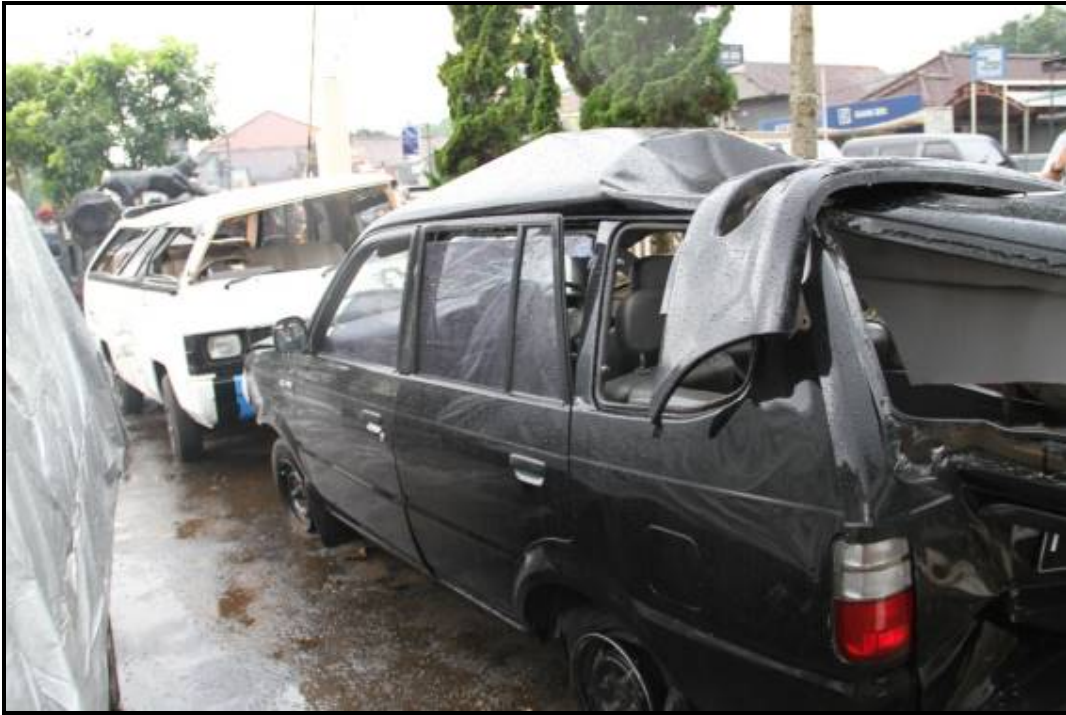
Gambar 12. Kondisi bagian sebelah kiri mobil penumpang T-1118-TK.

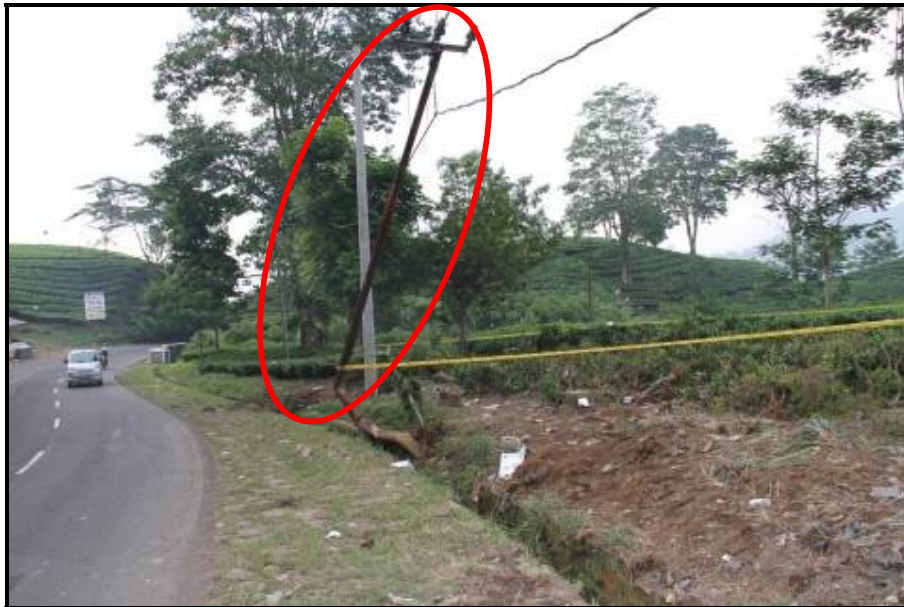
Pada kecelakaan antara mobil bus dengan mobil penumpang ditemukan kerusakan lainnya yaitu tiang kabel listrik yang berada di pinggir jalan dalam kondisi bengkok akibat tertabrak oleh mobil bus.

Gambar 14. Kondisi tiang kabel listrik yang bengkok akibat tertabrak oleh mobil bus.

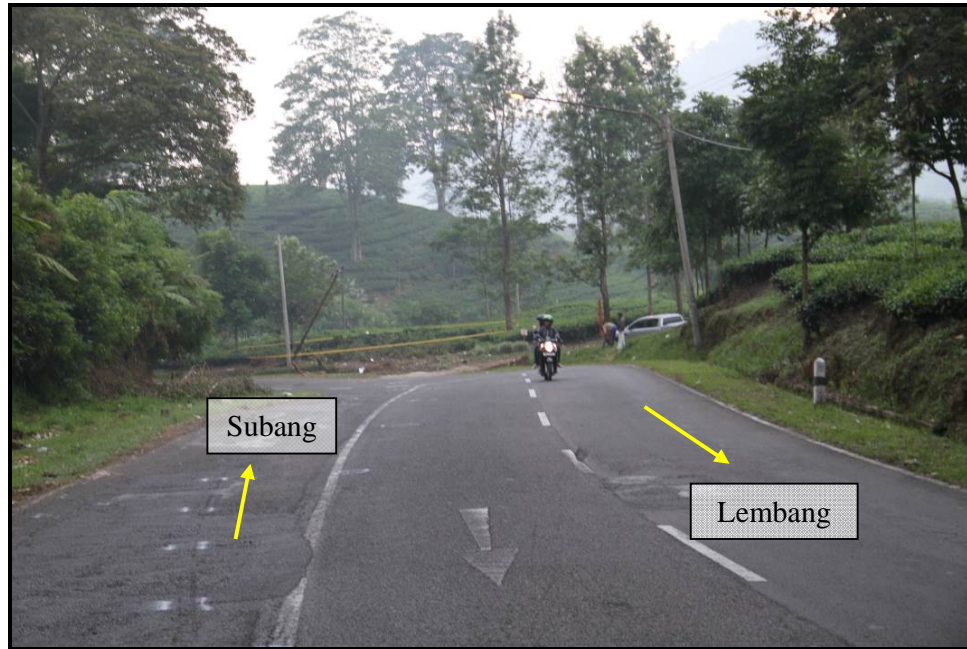
Gambar 22. Kondisi marka jalan menjelang tikungan tempat terjadinya kecelakaan (Lembang arah menuju Subang).

Untuk marka yang berada menjelang tikungan tempat terjadinya kecelakaan (Lembang arah menuju Subang), terlihat bahwa marka tepi jalur ke arah Subang tidak ada, marka tengah buram (Gambar 22). Selain itu hanya terdapat 1(satu) panah penunjuk arah yakni terdapat pada lajur arah menuju Lembang (Gambar 22) dan kondisinya sudah buram. Hal ini akan berbeda dengan kondisi jalan sekitar 300 m menjelang lokasi terjadinya kecelakaan (Gambar 23). Pada jarak 300 m menjelang lokasi terjadinya kecelakaan tersebut marka dan panah penunjuk terlihat dengan jelas.

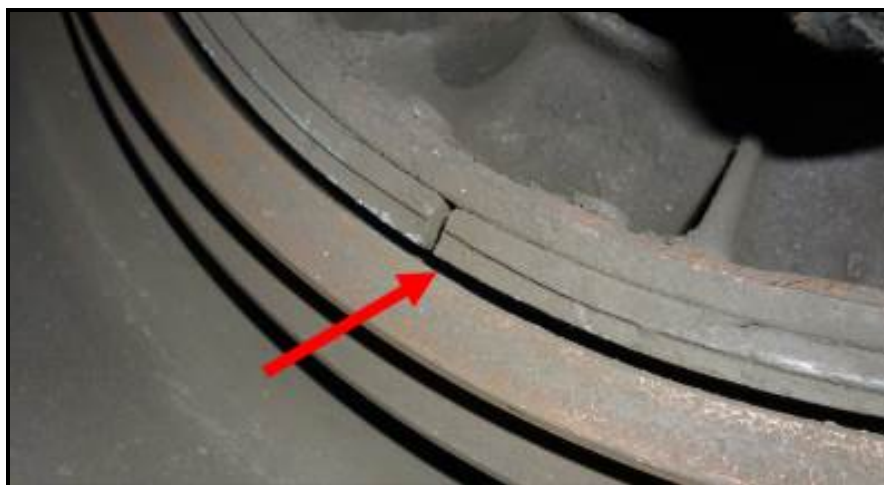
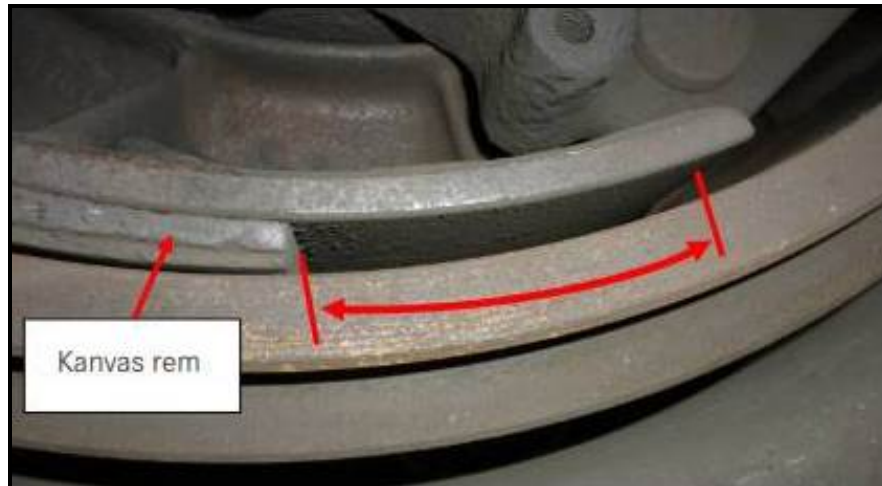
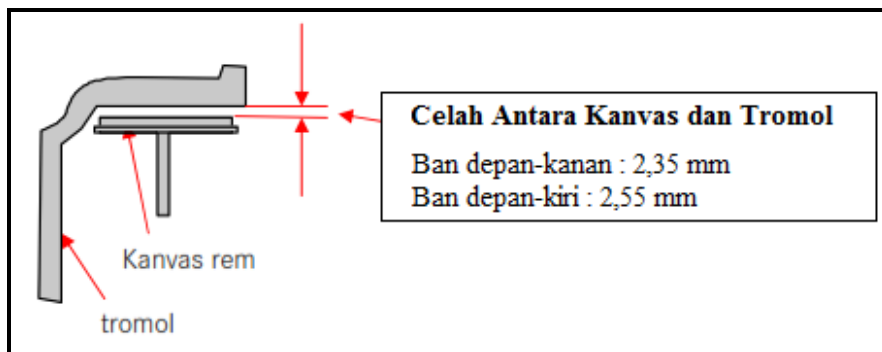
- Kerenggangan antara tromol dengan kampas rem terlalu besar karena tromolnya sudah retak rambut (efek terlalu panas). Standar celah jarak antara kampas dengan tromol di Mercedes adalah sebesar 0.7 milimeter sedangkan di mobil bus bagian depan sebelah kiri sebesar 2.3 milimeter, bagian depan sebelah kanan sebesar 2.5 milimeter dan bagian belakang lebih dari 3 milimeter.
- Adanya celah yang cukup besar antara tromol dengan kampas rem mengakibatkan ketika pedal rem diinjak akan menyebabkan banyaknya *discharge* berlebihan dari sistem pengereman yang dilakukan. Akibatnya untuk durasi pengereman yang dilakukan terlalu lama, akan menurunkan daya cengkeram rem.

Gambar 22. Kondisi rem bagian depan mobil bus B-7529-XB

Pada gambar 22 di atas terlihat bahwa terdapat celah antara kampas rem dengan tromol. Celah antara kanvas rem dan tromol, yang terlalu besar dapat menyebabkan sisa-sisa deposit pengereman menumpuk dan terjebak di celah tersebut. Tumpukan yang ada dapat menyebabkan keausan permukaan tromol yang tidak merata dan juga menurunkan koefisien gesek dari kampas rem. Jika dilihat dari segi mekanisnya, celah antara kampas rem dan tromol yang terlalu besar dapat menyebabkan adanya pengaliran udara yang disebabkan oleh pergerakan langkah (*stroke*) push-rod kampas yang semakin besar. Dengan demikian, keterlambatan pengereman (*brake lag*) dapat terjadi. Secara keseluruhan dengan adanya penurunan koefisien gesek dan juga keterlambatan pengereman akan mengakibatkan keterlambatan pencengkraman kanvas rem terhadap tromol (efisiensi pengereman mengalami penurunan).

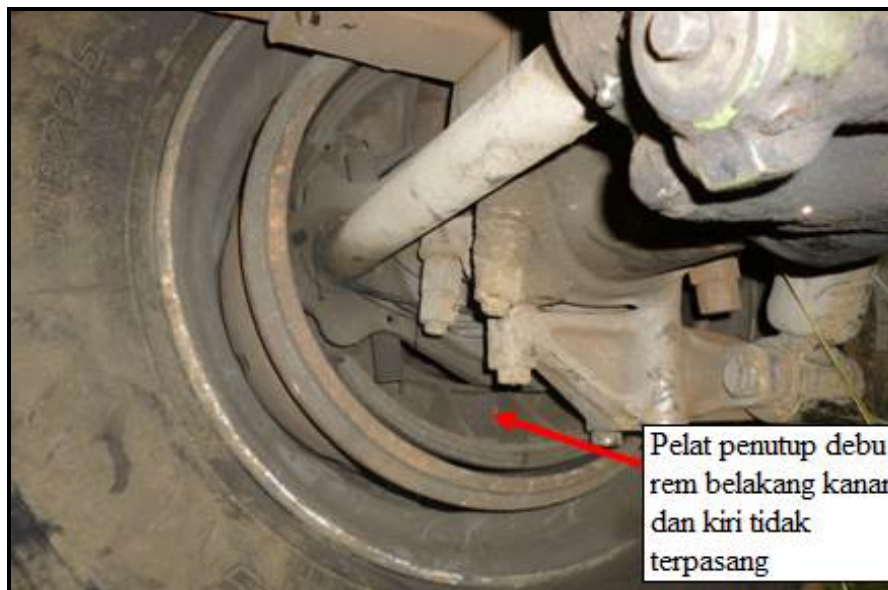
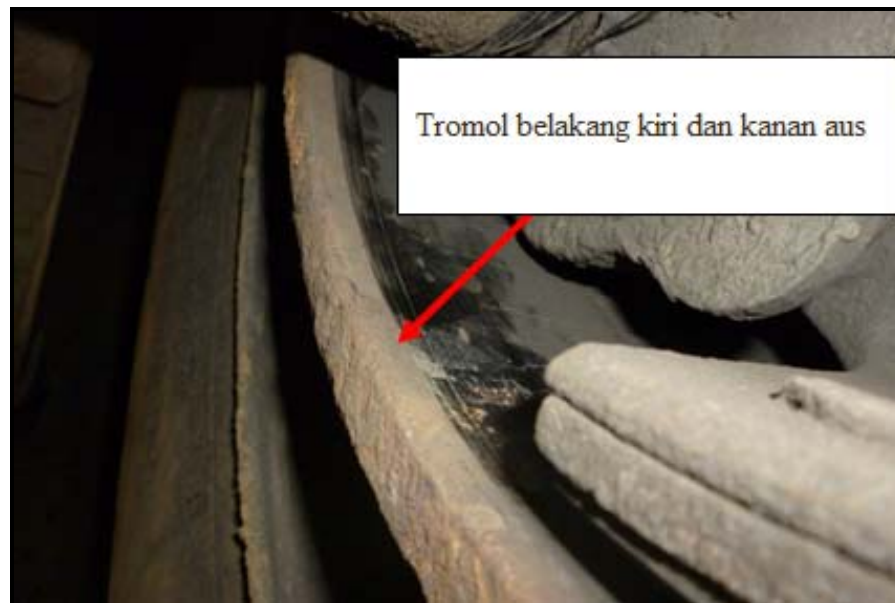
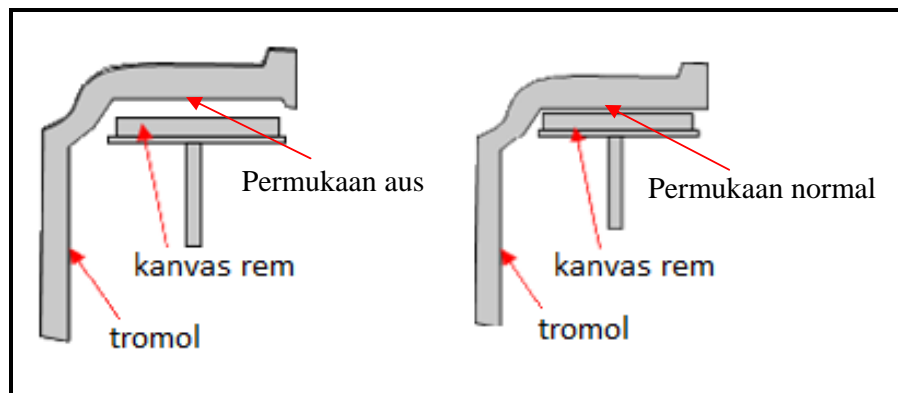
Gambar 23. Kondisi rem bagian belakang mobil bus B-7529-XB

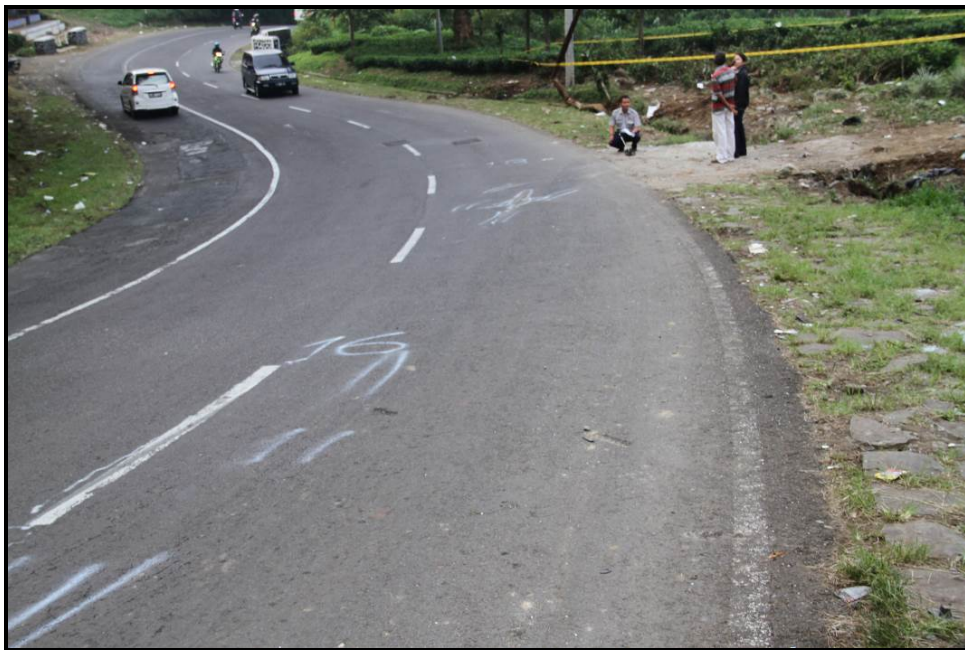
Panah penunjuk arah dibuat agar pengemudi yang berada di ruas jalan raya Cicenang mengetahui adanya pembagian jalur jalan sebagaimana yang telah ditentukan yakni 1 lajur pada jalur dari Lembang menuju Subang dan 2 (dua) lajur pada jalur dari Subang menuju Lembang. Panah dibuat di seluruh lajur pada suatu posisi dan sejajar satu dengan lainnya (Gambar 23). Pada jarak sekitar 50 m menjelang lokasi terjadinya kecelakaan (Lembang arah menuju Subang), panah penunjuk arah hanya terlihat 1 (buah) pada jalur menuju Lembang dan kondisinya sudah buram. Hal ini dapat menimbulkan kekurangwaspadaan pengemudi pada pembagian jalur jalan yang seharusnya khususnya pada jalan di dekat terjadinya kecelakaan.

Gambar 24. Kondisi marka tengah dan marka tepi di lokasi

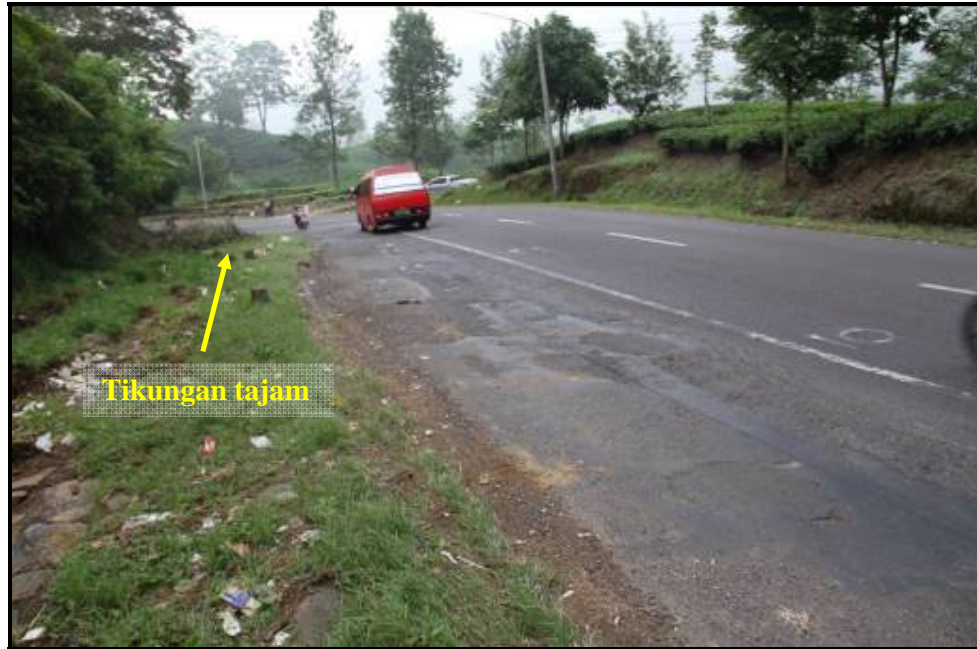
Kondisi ruas jalan raya Cicenang merupakan tanjakan dan turunan serta tikungan tajam. Sekitar 50 meter menjelang lokasi kejadian, arah Lembang-Ciater-Subang, kondisi jalan menurun dan terdapat tikungan ke arah kiri yang berupa tikungan tajam. Kondisi jalan sebagaimana tersebut memerlukan konsentrasi penuh dari pengemudi disamping juga perlunya pengenalan medan. Tidak adanya rambu peringatan untuk mengurangi kecepatan pada sekitar 50 meter sebelum tikungan, menyebabkan pengemudi kurang dapat mengantisipasi kapan yang bersangkutan harus mengurangi laju kendaraannya. (Periksa gambar 25 dan 26).

Gambar 25. Kondisi jalan sebelum lokasi kejadian dimana jalan menurun dan tikungan ke kiri patah

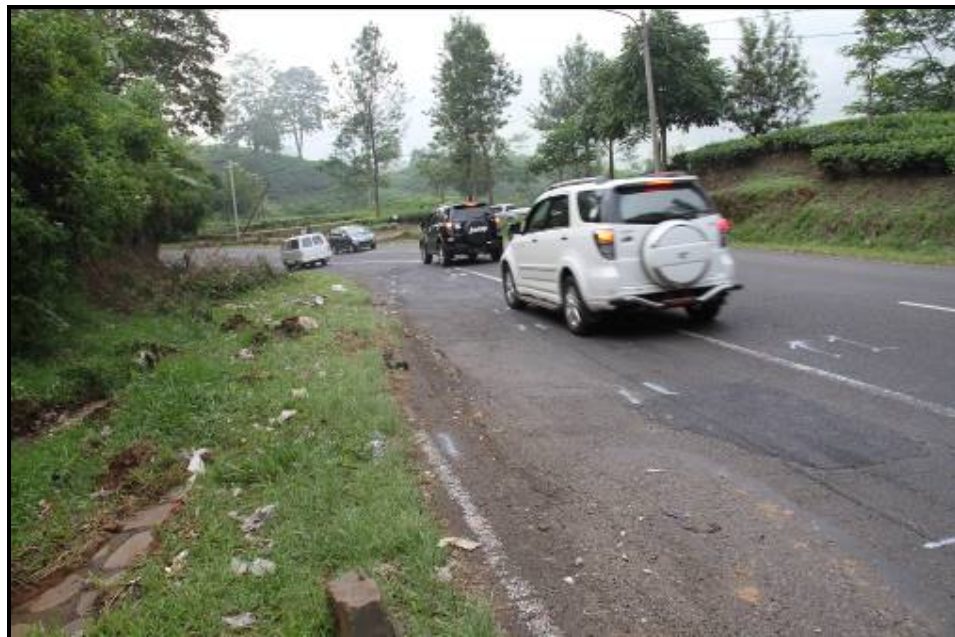
Khusus untuk jalan yang berada pada tikungan lajur arah Lembang-Subang dekat terjadinya kecelakaan kondisinya rusak, bergelombang dan terkelupas. Adanya jalan yang rusak ini menyebabkan kendaraan yang melewatinya berusaha untuk menghindari dengan mengambil jalur di sebelah kanannya (gambar 26).

Gambar 26. Situasi lalu lintas dari arah Lembang menuju Subang.

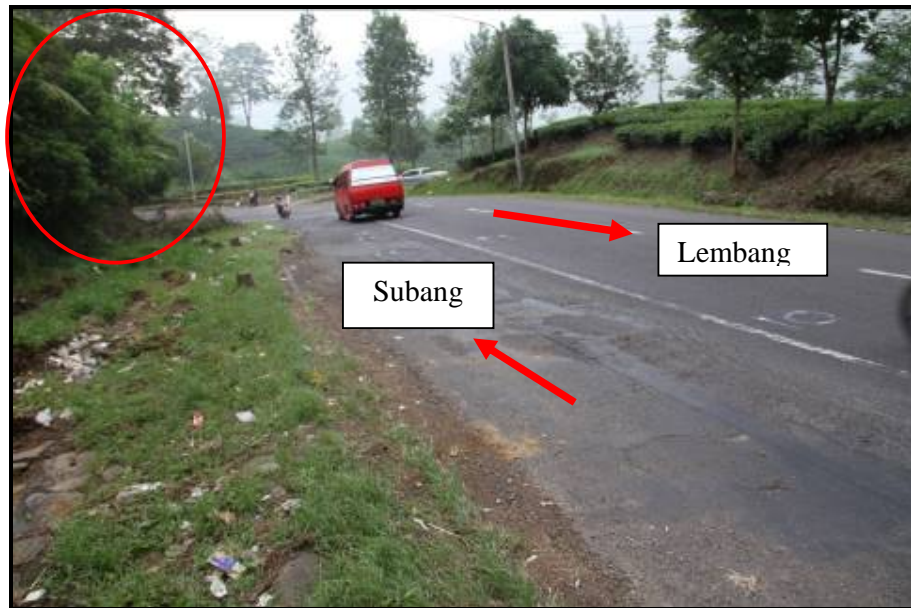
pengemudi. Kondisi kurangnya jarak pandang lebih sering disebabkan turunnya kabut, sehingga pengemudi kurang dapat melihat kendaraan yang datang dari arah berlawanan. (gambar 27 dan gambar 28).

Gambar 27. Rerimbunan pohon yang berada tepat di tikungan sekitar 50 meter sebelum lokasi kejadian. (Lembang arah menuju Subang)

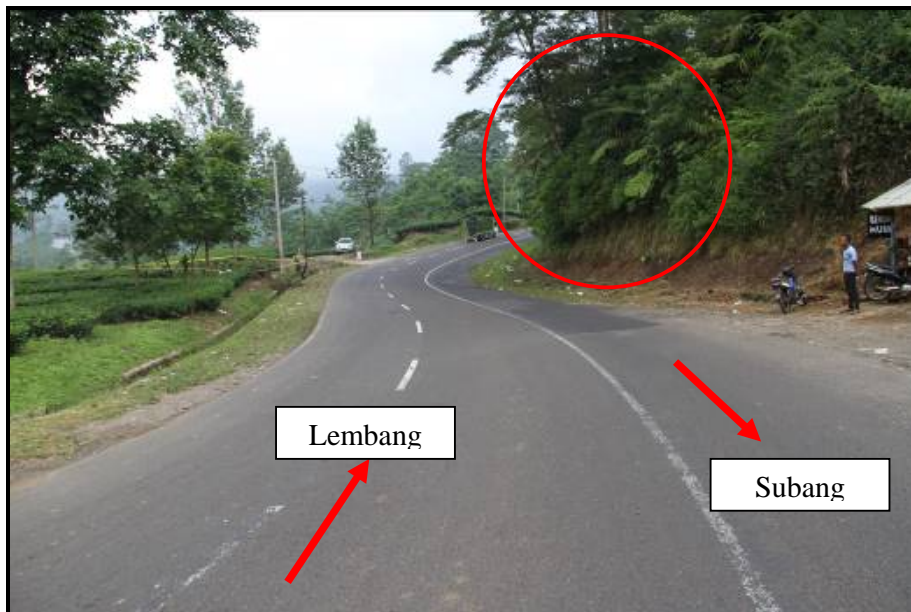
Gambar 28. Rerimbunan pohon yang berada tepat di tikungan sekitar 50 meter sebelum lokasi kejadian. (Subang arah menuju Lembang)
