KNKT.14.07.03.01

LAPORAN INVESTIGASI KECELAKAAN LALU LINTAS DAN ANGKUTAN JALAN

**MOBIL PENUMPANG L 300 BM-7522-DW BERSEREMPETAN
DENGAN MOBIL PENUMPANG DAIHATSU GRAND MAX
BA-1798-FK KEMUDIAN MENABRAK BAGIAN BELAKANG MOBIL
BARANG TRUK B-9202-UYW**

**DI KM 56.700 PASAR GUGUAK KAYU TANAM,
KABUPATEN PADANG PARIAMAN PROVINSI SUMATERA BARAT**

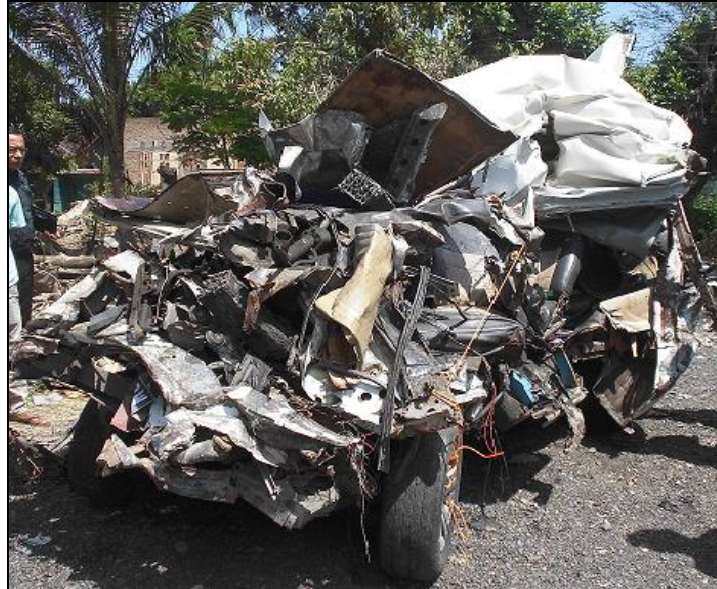
Gambar 2. Kondisi terakhir Mobil Penumpang L 300

Kondisi Mobil Penumpang L 300 rusak berat. Hal ini terjadi akibat Mobil Penumpang L 300 tersebut menabrak bagian belakang mobil barang truk.

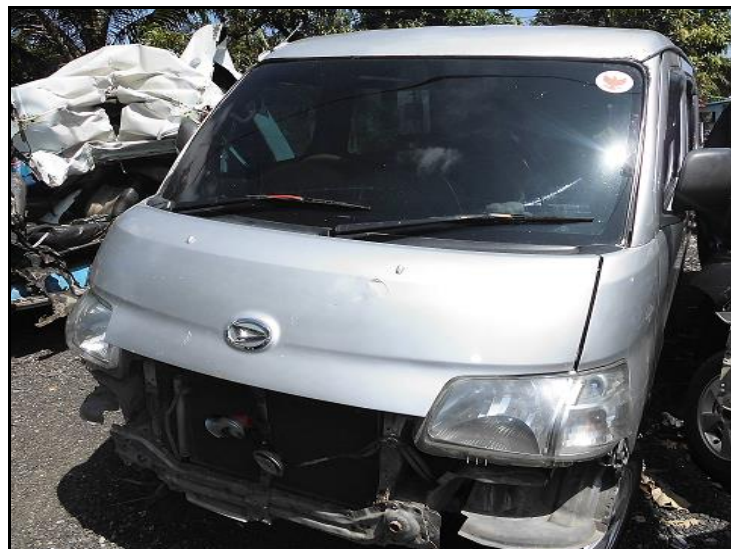
Gambar 3. Kondisi terakhir Mobil Penumpang Grand Max

Kondisi Mobil Penumpang Grand Max rusak. Hal ini terjadi akibat Mobil Penumpang Grand Max tersebut tertabrak Mobil Penumpang L 300 dari arah berlawanan.

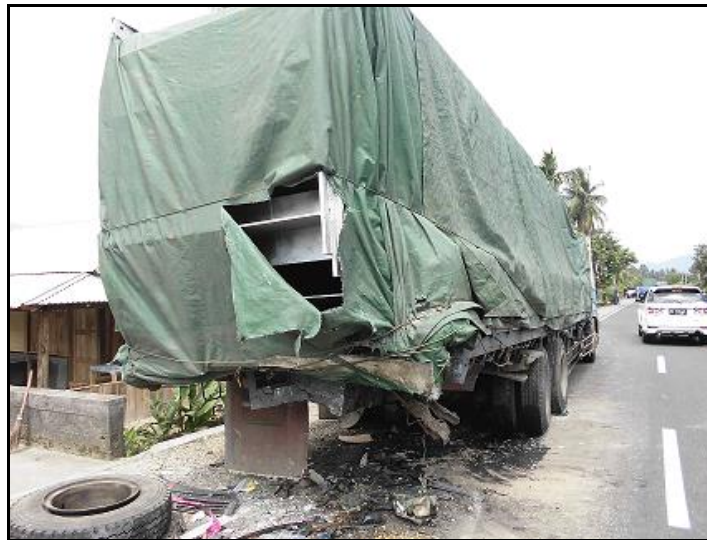
Gambar 4. Kondisi terakhir bagian belakang mobil barang truk

Bagian belakang mobil barang truk rusak. Hal ini terjadi akibat mobil barang truk tersebut ditabrak Mobil Penumpang L 300 dari arah belakang.

Mobil Barang Truk tidak memberikan tanda peringatan (segitiga pengaman) yang dapat dilihat dengan jelas oleh pengguna jalan lainnya. Tanda peringatannya berupa ban bekas yang diletakkan sekitar 5 meter dari ujung belakang mobil barang truk tersebut. Hal ini mengakibatkan pengguna jalan lain kurang mengetahui keberadaan mobil barang truk tersebut yang sedang berhenti mengganti ban dan menggunakan sebagian badan jalan.

- 1) Menerapkan *safety manajemen system*.
- 2) Memberikan bimbingan dan penyuluhan tentang keselamatan terhadap seluruh pegawai dan pengemudi.
- 3) Melengkapi perlengkapan setiap kendaraan dengan segitiga pengaman.

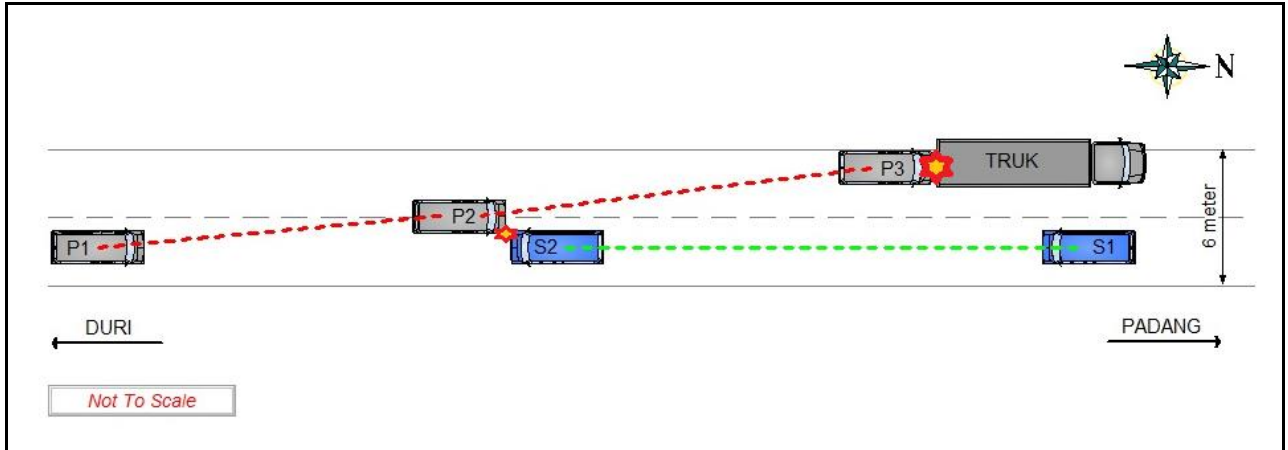
Gambar 5. Diagram/Sketsa Tabrakan

- P 1 : Posisi Mobil Penumpang L 300 BM-7522-DW berada di lajur berlawanan sebelum kecelakaan.
- P 2 : Posisi serempetan antara Mobil Penumpang L 300 BM-7522-DW dengan Mobil Penumpang Grand Max BA-1789-FK
- P 3 : Posisi Mobil Penumpang L 300 BM-7522-DW menabrak bagian belakang Mobil Barang Truk B-9202-UYW
- S 1 : Posisi Mobil Penumpang Grandmax BA-1789-FK sebelum berserempetan dengan Mobil Penumpang L 300 BM-7522-DW
- S 2 : Posisi serempetan antara Mobil Penumpang Grand Max BA-1789-FK dengan Mobil Penumpang L 300 BM-7522-DW
- TRUK : Posisi Mobil Barang Truk B-9202-UYW saat mengganti ban

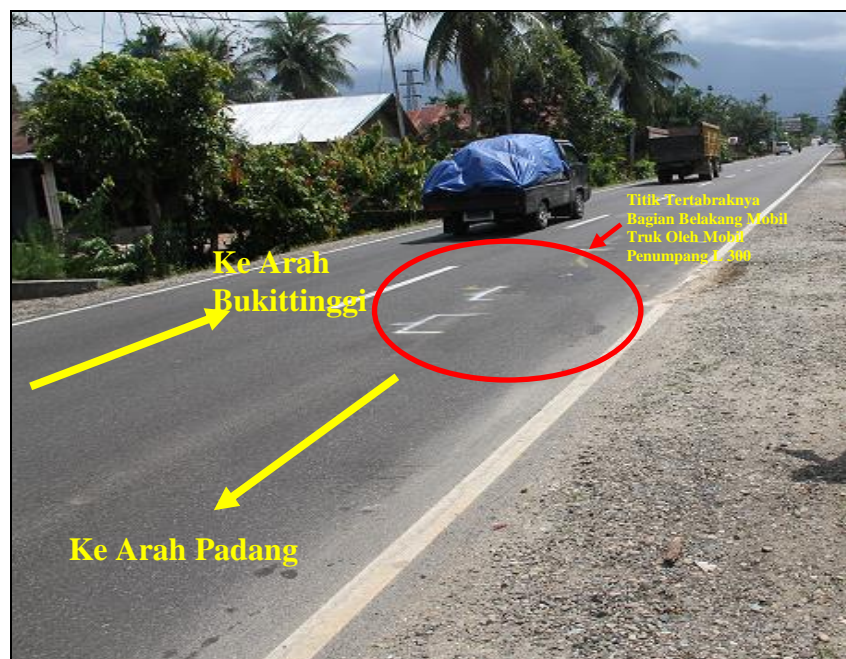
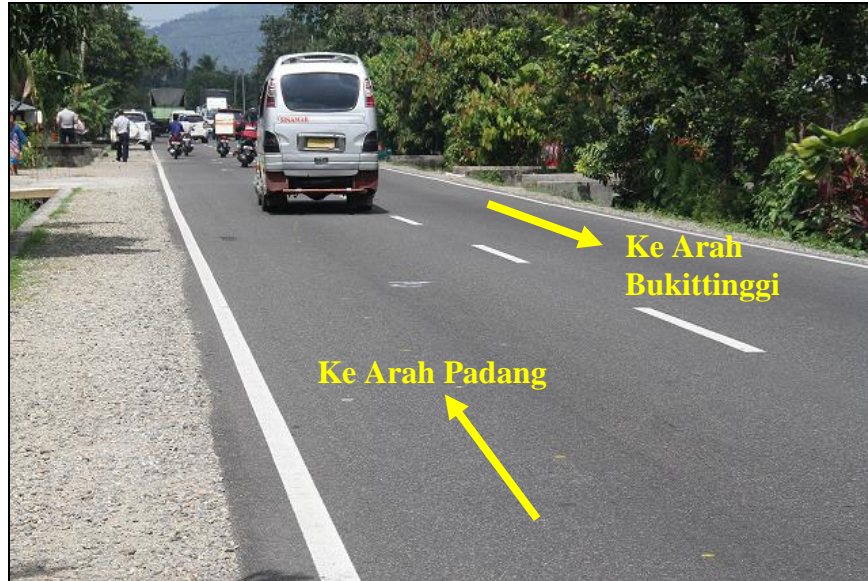
Tidak adanya rambu-rambu peringatan, himbauan dan batas kecepatan pada jarak sekitar 500 meter sebelum dan sesudah titik terjadinya kecelakaan.

Pada ruas jalan tersebut tidak terdapat rambu-rambu peringatan, himbauan dan larangan sejauh 500 meter sebelum dan sesudah lokasi kecelakaan. Hal ini mengakibatkan pengemudi beranggapan bahwa kondisi jalan tersebut cukup aman untuk dilintasi, dengan tanpa memperhatikan kecepatan kendaraan yang dikendarainya.

Memasang perlengkapan jalan sebagai petunjuk, peringatan, himbauan, larangan kepada pengguna jalan. Pada ruas jalan di km 56.700 Pasar Guguak Kayu Tanam Kabupaten Padang Pariaman sepanjang 500 meter sebelum dan sesudah titik terjadinya kecelakaan.

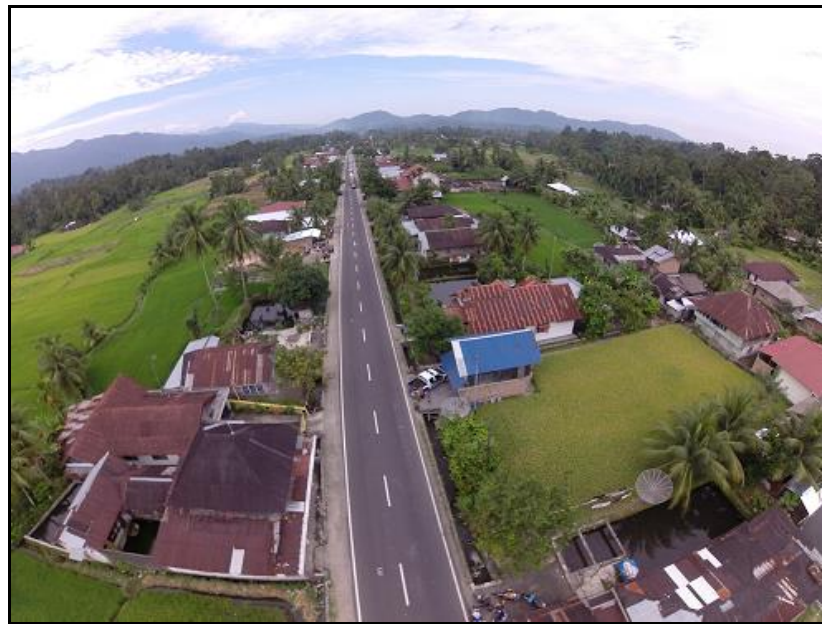
Gambar 8. Kondisi lingkungan terjadinya kecelakaan

Tidak terdapat bangunan ataupun pepohonan yang menghalangi jarak pandang bebas pengemudi dan rambu-rambu lalu lintas. Kiri-kanan ruas jalan adalah pemukiman penduduk.
