**KOMITE NASIONAL KESELAMATAN TRANSPORTASI  
REPUBLIK INDONESIA**

**FINAL**  
**KNKT.14.07.04.01**

**Laporan Investigasi Kecelakaan lalu Lintas Dan Angkutan Jalan  
Tabrakan Antara Mobil *Crane* B-9387-PD dan  
KA KLB KP/10084 Jurusan Banyuwangi – Madiun  
Di Pintu Perlintasan No. 49 KM 20 +  $\frac{3}{4}$ , Banjarkemantren Antara  
St. Sidoarjo - St. Gedangan Kab. Sidoarjo Jawa Timur  
Rabu, 16 Juli 2014**

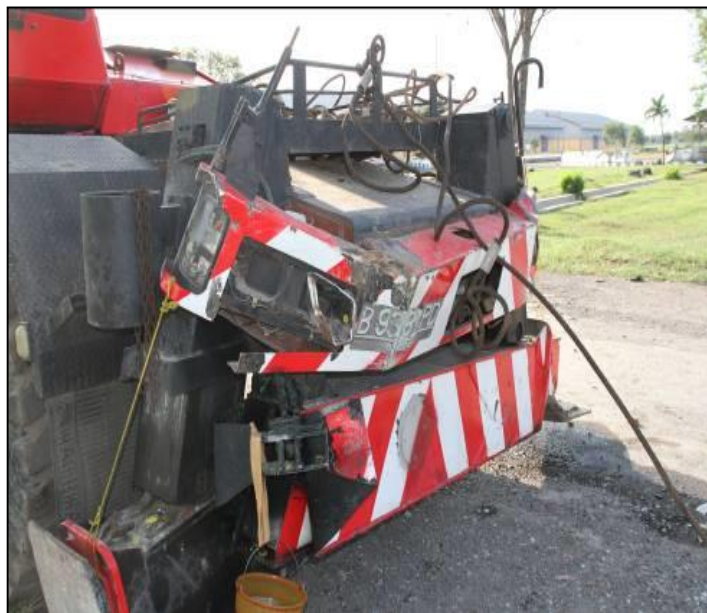
1. *Boom* mengalami kerusakan ringan.
2. Bumper depan sebelah kanan rusak berat (Gambar 4).

**Gambar 4. Kondisi bagian depan mobil crane.**

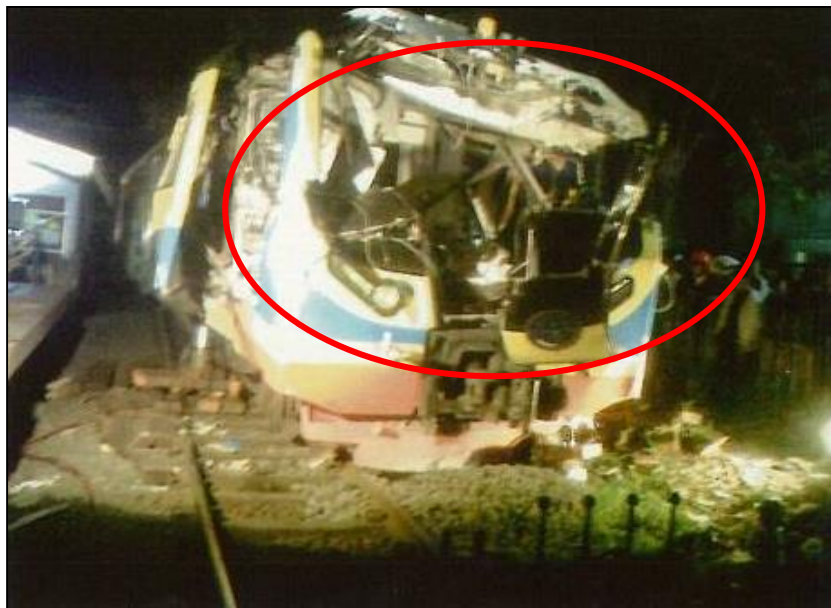
- Kabin Masinis bagian depan hancur (Gambar 5) ;
- Cow Hanger* bengkok;
- Dinding KRD sisi B (kiri) Rusak;

**Gambar 5. Kondisi bagian depan Kereta Rel Diesel KP/10084**

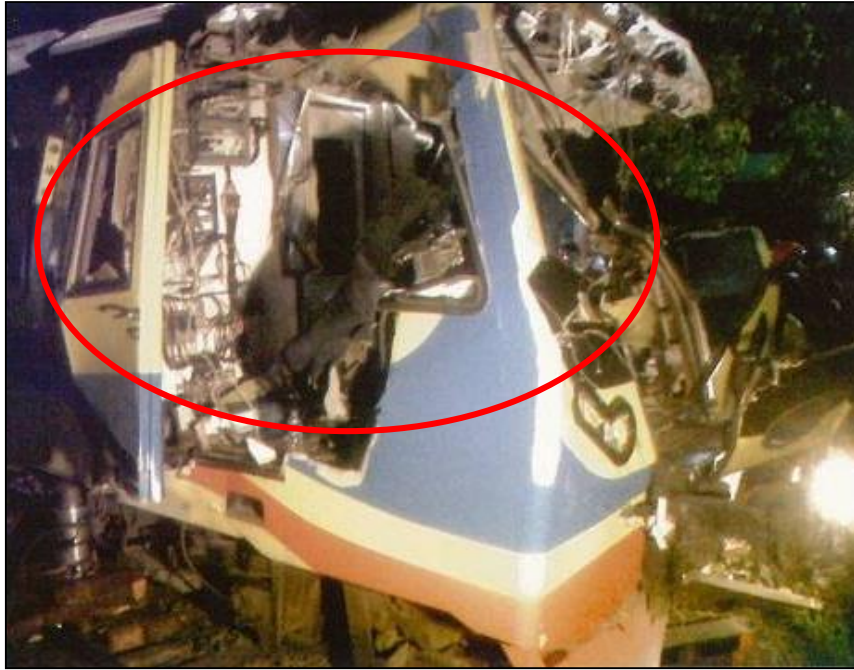
**Gambar 6. Kondisi bagian sebelah kanan Kereta Rel Diesel KP/10084 mengalami kerusakan setelah terjadinya kecelakaan**

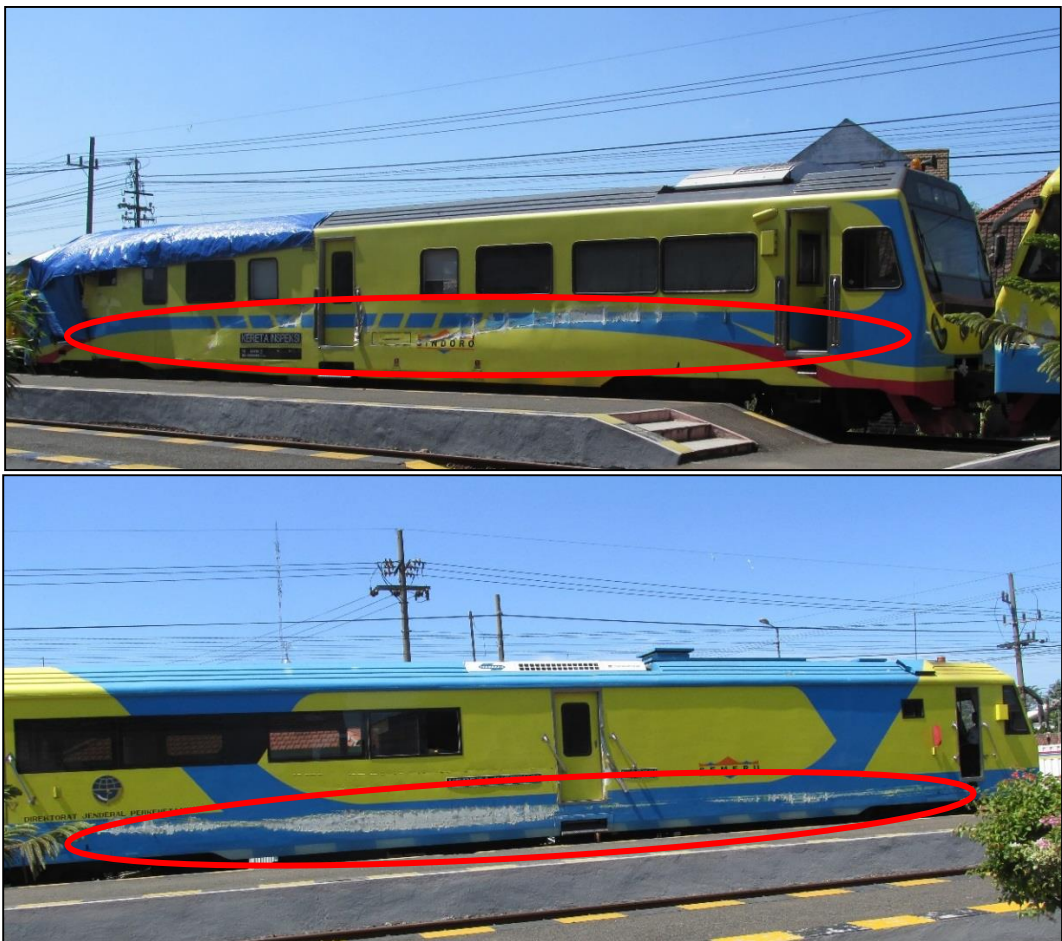
**Gambar 7. Kerusakan pada sisi kiri KA KLB KP/10084. Gambar atas adalah kerusakan pada kereta ke-1 (SI31101). Gambar bawah adalah kerusakan yang terjadi pada kereta ke-2 (I092001).**

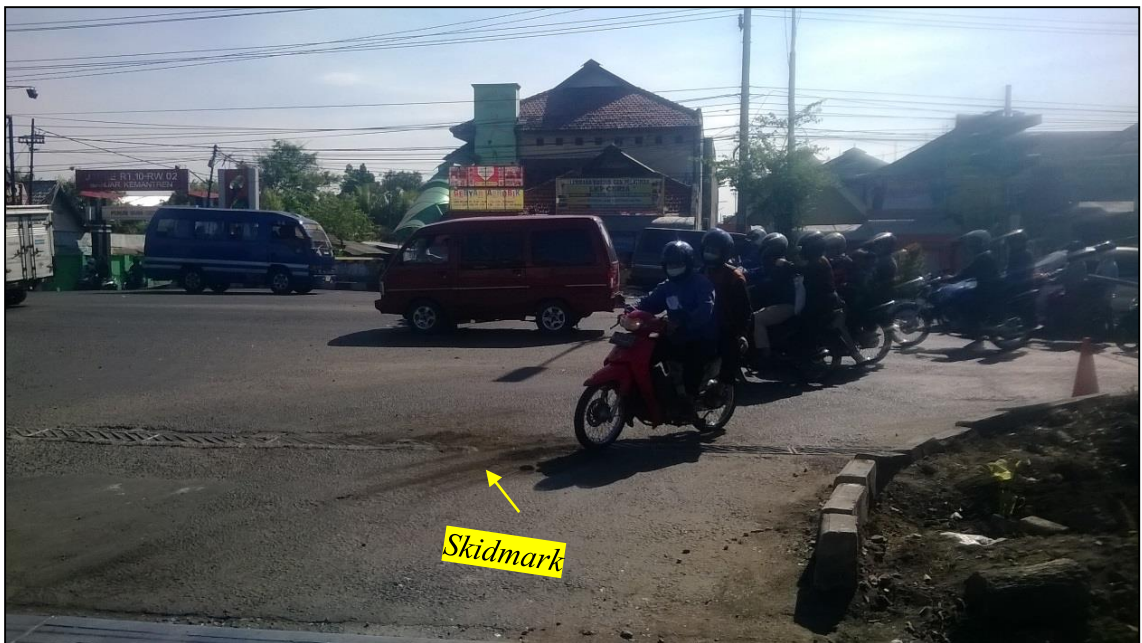
Gambar 10. Jejak *skidmark* mobil crane saat berbelok untuk melintasi JPL 49.

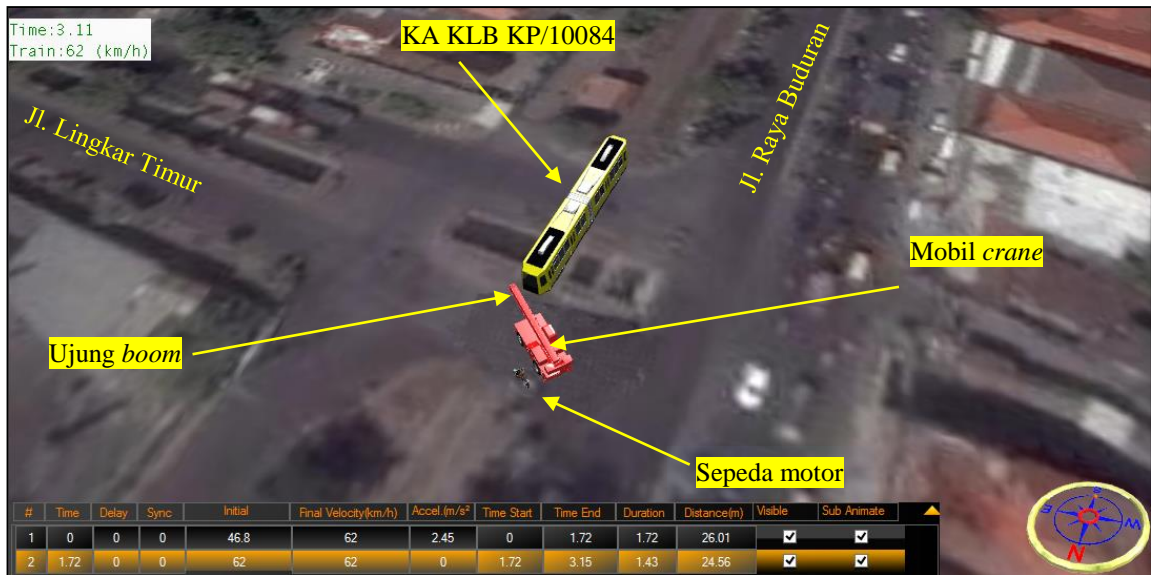
Gambar 11. Posisi mobil crane sesaat sebelum tertabrak KA KLB/10084.

Dari Gambar 11 di atas dapat dilihat bahwa pada mobil crane yang tertabrak KA KLB, ujung boom crane masuk terlebih dahulu ke ruangan kabin masinis (di sebelah kanan) kemudian menghantam kepala masinis, merusak bagian kanan kabin masinis. Sesaat kemudian mobil crane terayun karena terdorong oleh KA KLB dan akibatnya rangka tengah, kiri, dan kanan, serta bagian atap depan kabin pengendali rusak berat (Subbab 1.4.2).

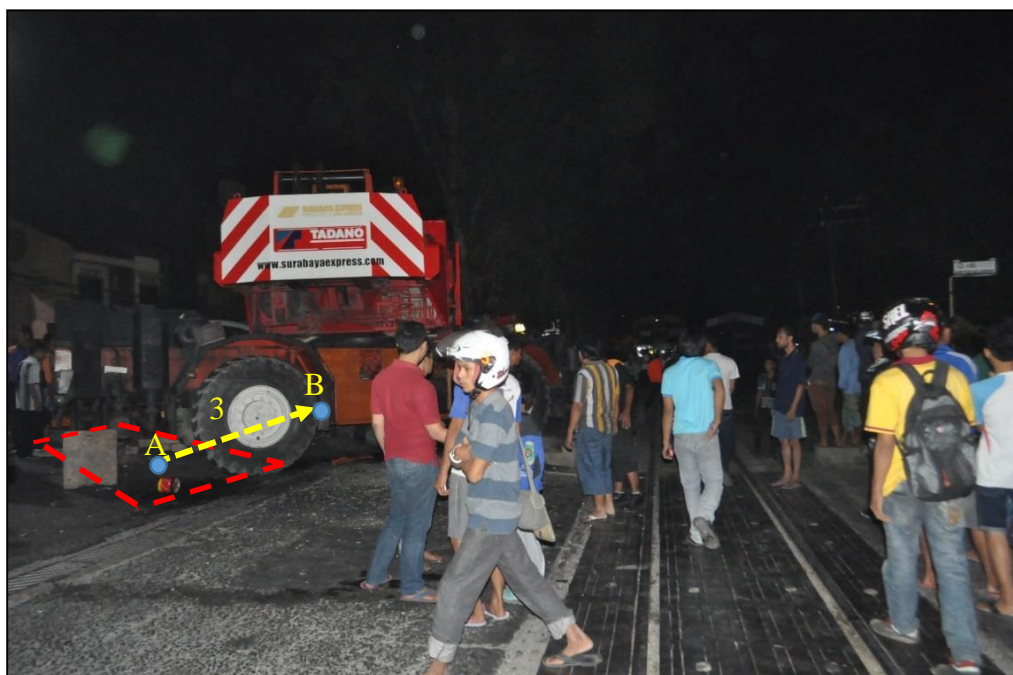
Hampir bersamaan dengan terayunnya boom crane, bagian bumper kiri ikut tertabrak cowhanger KA KLB (Subbab 1.4.2). Sehingga perpaduan gerakan dorong KA pada bagian boom mobil crane dan juga pada bagian bumper depan mengakibatkan mobil crane terayun dan terhempas sejauh 3 meter dari titik awal tabrakan (Gambar 12).

Gambar 12. Posisi mobil crane di lokasi terjadinya kecelakaan.

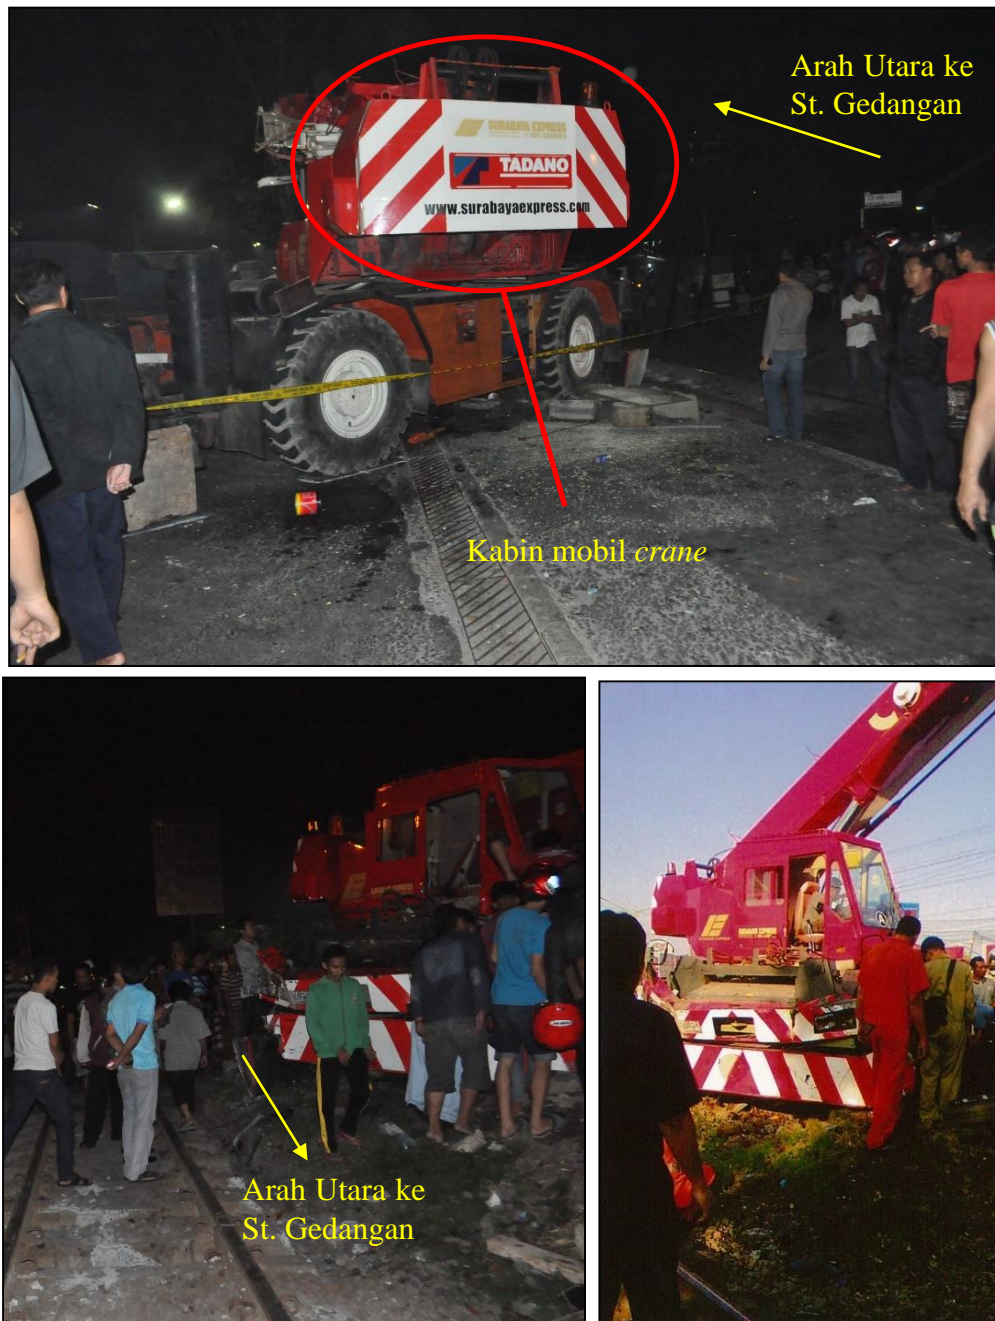
**Gambar 13.** Kabin mobil *crane* yang terayun kemudian diikuti oleh terayun dan terhempasnya landasan mobil *crane* ke arah utara (searah dengan perjalanan KA) setelah tertabrak KA KLB KP/10084

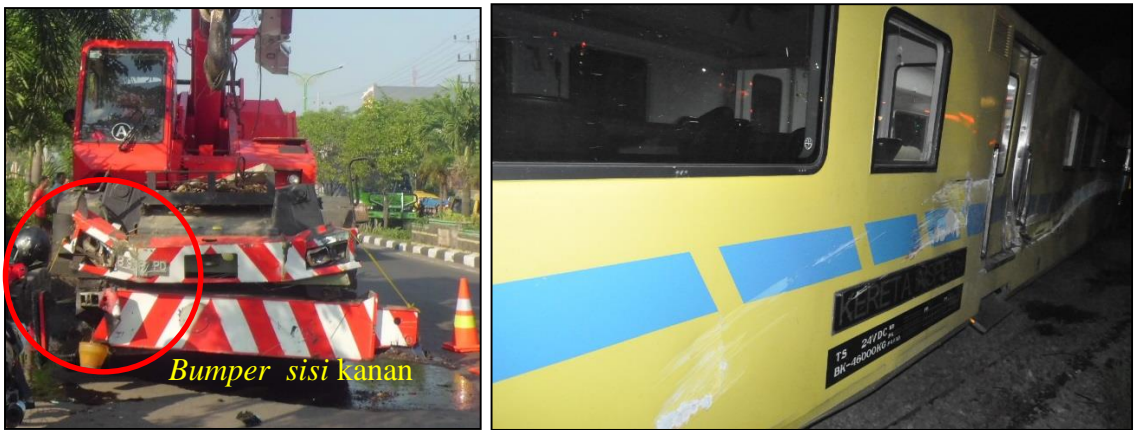
Namun, karena bobot mobil *crane* yang begitu besar  $\pm$  25 ton menjadikan mobil *crane* hanya mengalami sedikit pergeseran. Ketika tertabrak KA KLB, besarnya gaya dorong mengakibatkan kabin/*cab* (*rotating superstructure*) mobil *crane* terlepas dari penguncinya dan terayun ke arah utara (Gambar 13). Selanjutnya landasan/*base/carrier* mobil *crane* ikut terayun dan terhempas ke arah utara sambil bergesekkan dengan antara bagian *bumper* kanan mobil *crane* dengan bagian kiri kereta (Gambar 14).

Gambar 14. Bagian sisi kiri kereta yang bergesekan dengan bumper kanan mobil crane.

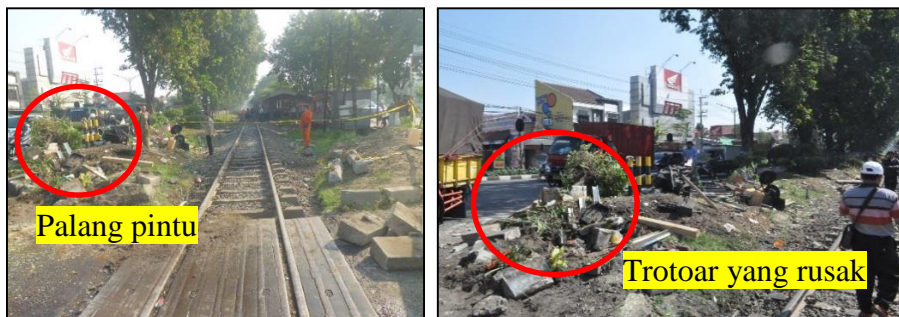
Kepala mobil crane yang terayun kemudian menghantam pintu perlintasan dan kelengkapannya. Akibatnya, kelengkapan JPL tersebut mengalami kerusakan parah (subbab 1.6). Sedangkan badan mobil crane yang terayun dan terhempas kemudian menghantam trotoar, tiang traffic light, dan juga sepeda motor. Lokasi palang pintu dapat dilihat pada Gambar 15. Trotoar rusak parah, tiang traffic light bengkok, dan sepeda motor hancur terinjak mobil crane (Gambar 16, Gambar 17). Pengawal yang mengendarai sepeda motor mengalami patah kaki karena terhempas.

Gambar 15. Kondisi palang pintu perlintasan dan kelengkapannya setelah terjadinya kecelakaan.

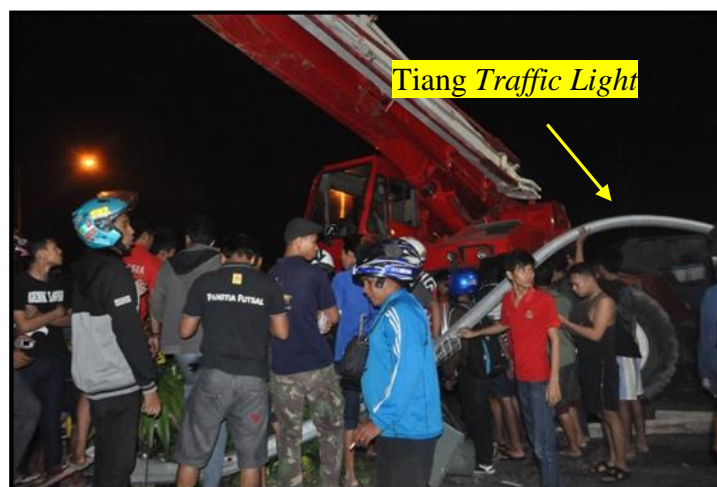
Gambar 16. Tiang traffic light yang bengkok akibat terbentur mobil crane.

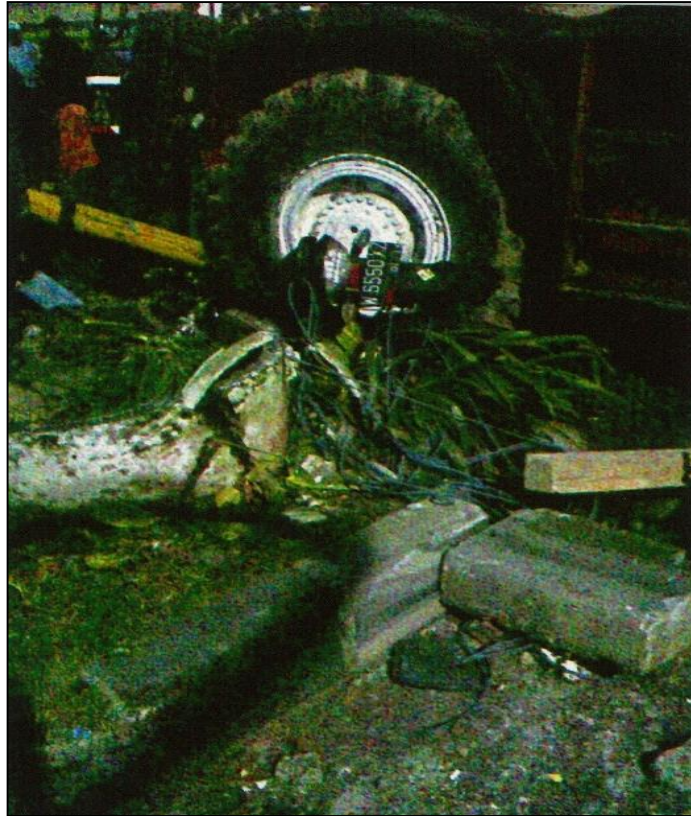
Gambar 17. Sepeda motor pengawal yang terlindas mobil *crane*.

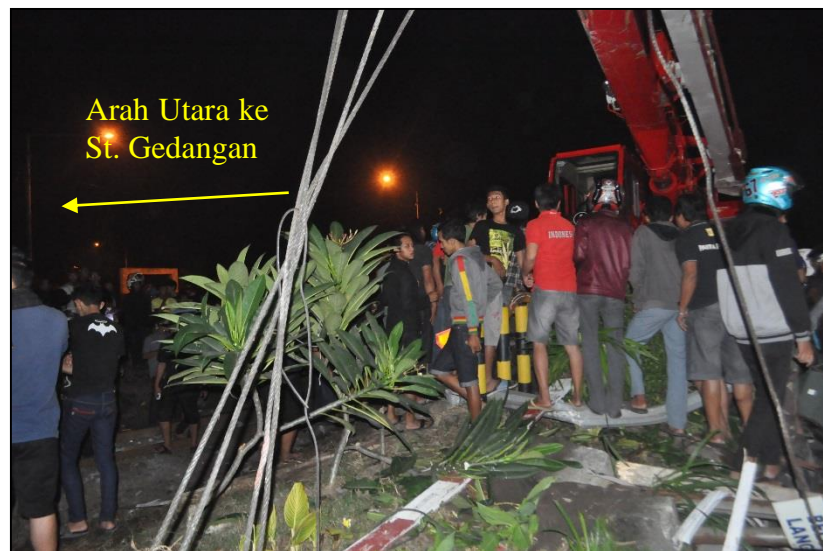
Kondisi akhir mobil *crane* setelah terjadi kecelakaan adalah terulurnya kabel mobil *crane* ke arah utara (Gambar 18). Sedangkan untuk kondisi akhir KA KLB/KP 10084 adalah mengalami anjlokkan dengan rangkaian depan anjlok ke arah kiri dari arah perjalanan kereta (Gambar 19).

Gambar 18. Kabel *crane* yang terulur ka)rena tertarik KA KLB KP/10084.

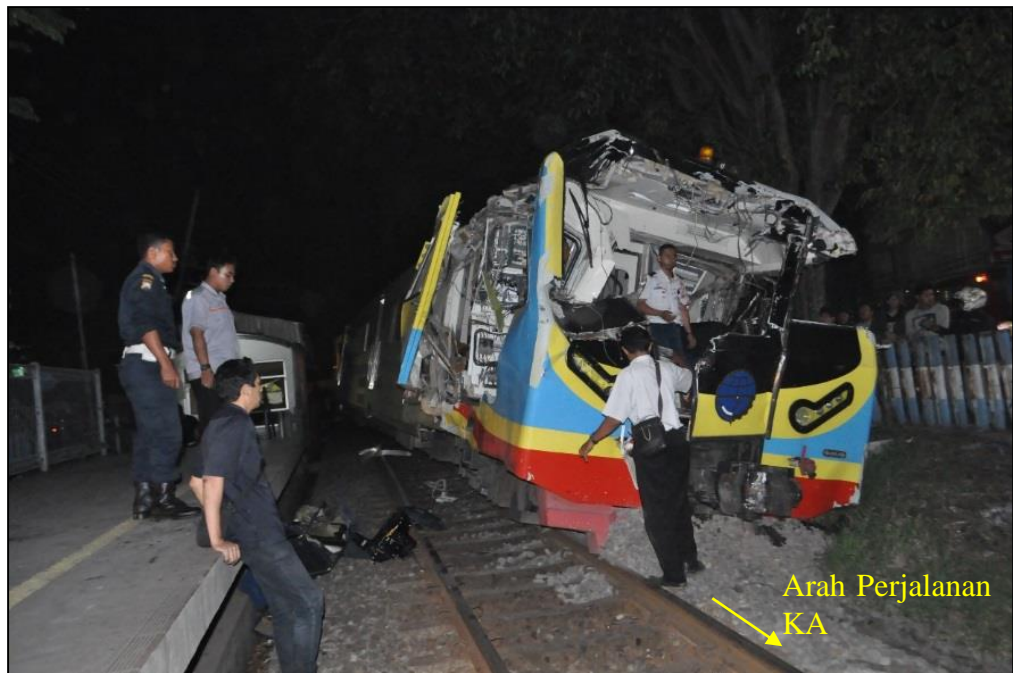
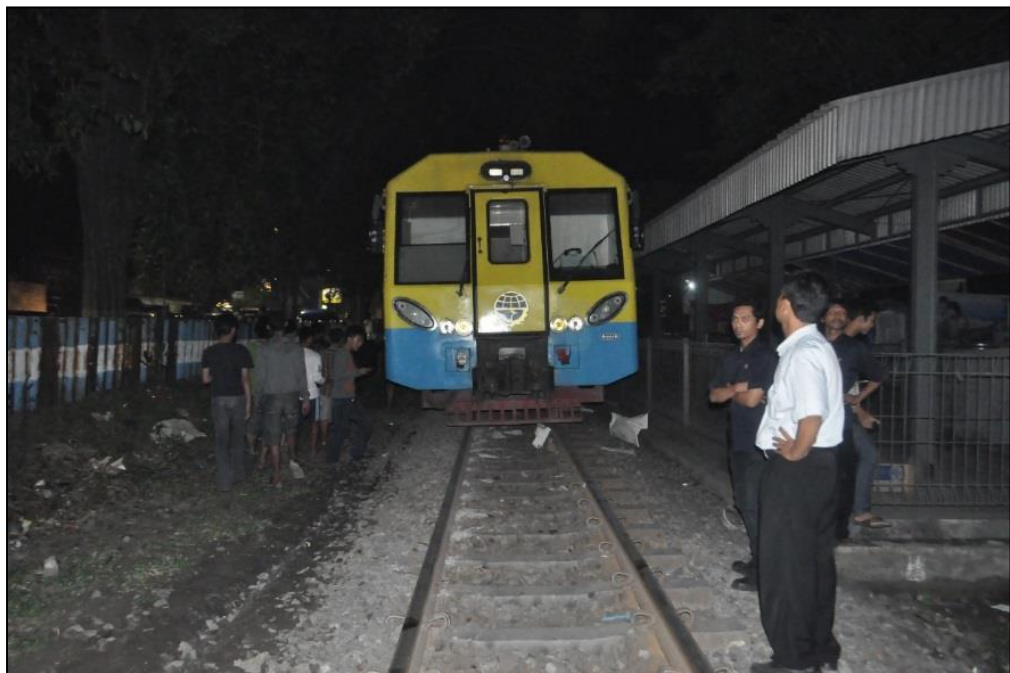
**Gambar 19.** Posisi KA KLB KP/10084 setelah terjadinya kecelakaan. Gambar atas adalah kereta ke-1 yang mengalami anjlokkan. Gambar bawah bagian belakang kereta ke-2.

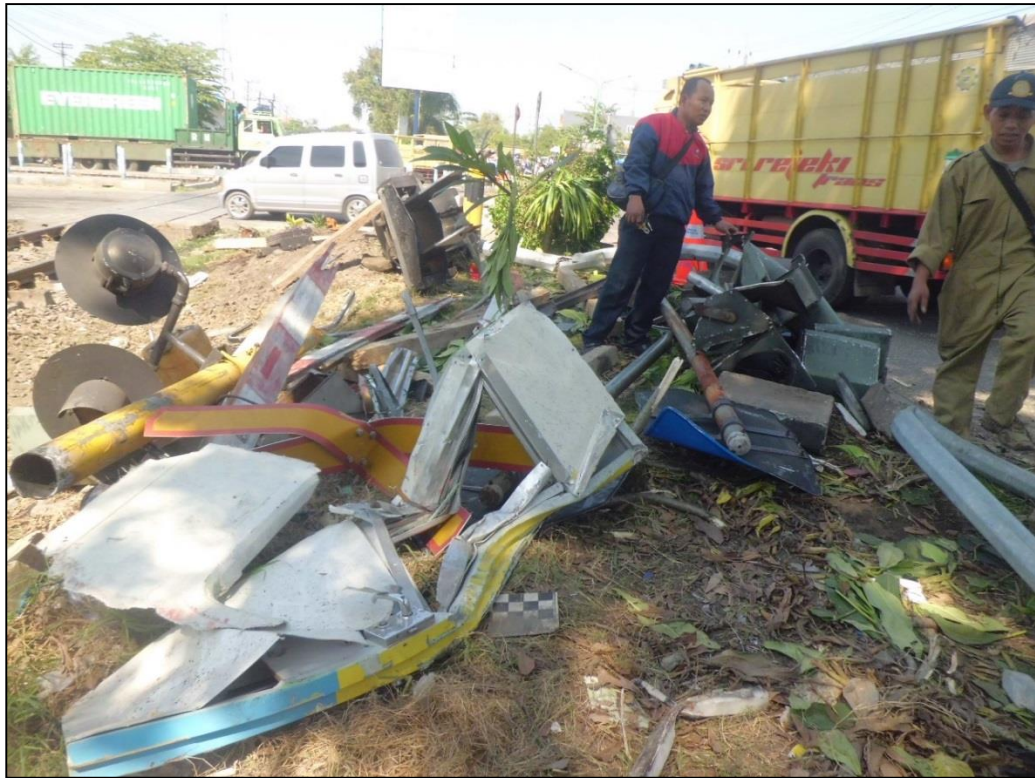
- Palang Pintu patah
- Tiang penyangga palang pintu roboh
- Pengaman palang pintu hancur

**Gambar 21. Palang pintu perlintasan dan kelengkapannya serta kelengkapan jalan lainnya yang rusak akibat kecelakaan.**

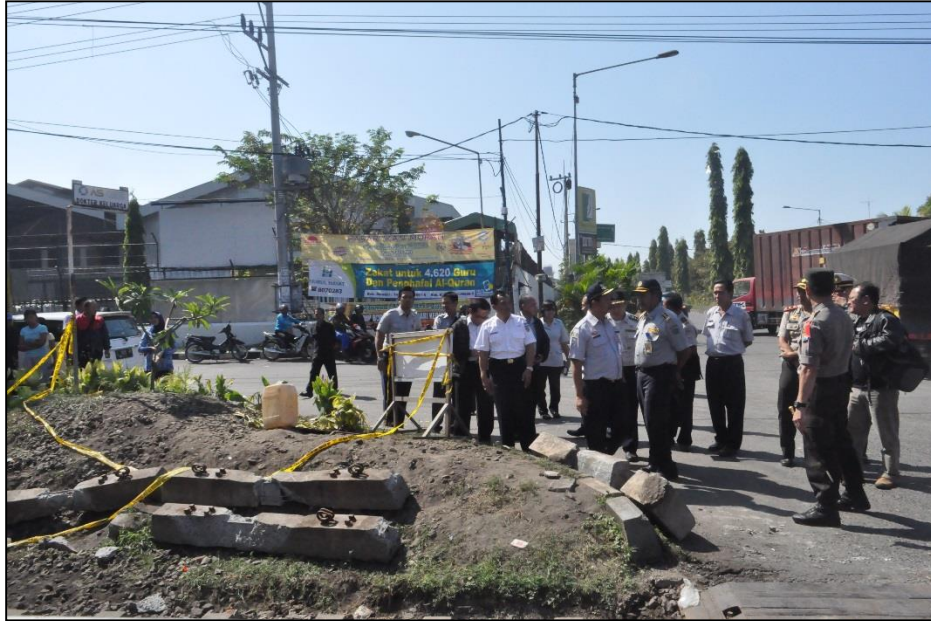
1. Bantalan beton rusak berat 90 batang.
2. Alat Penambat rusak 90 buah

Gambar 22. Bantalan kereta yang rusak.

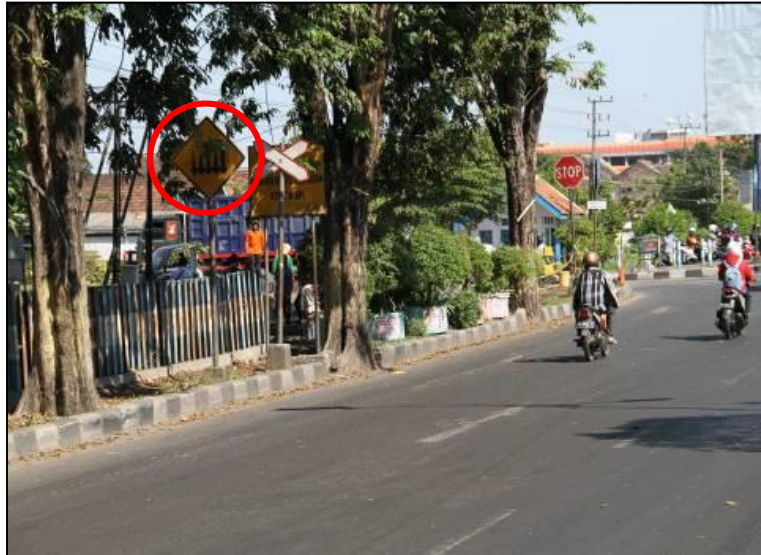
- 1) Rambu peringatan terdapatnya perlintasan sebidang (Tabel II no. 8e) kondisinya tertutup pohon (Gambar 23).

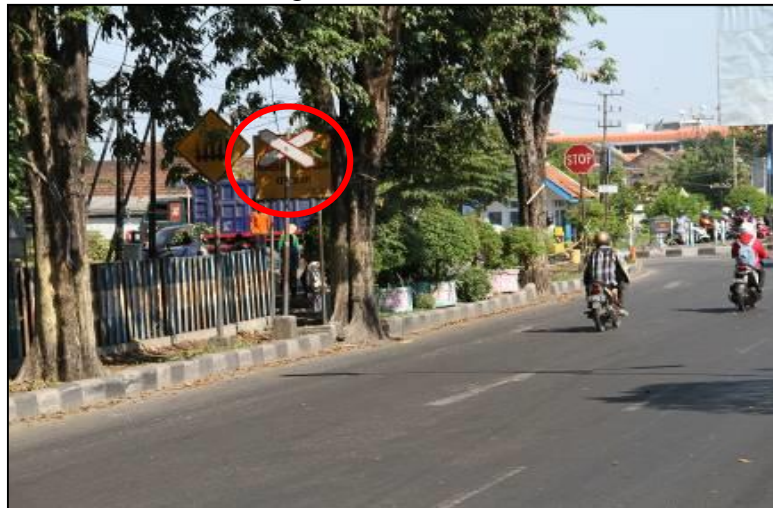
- 2) Rambu peringatan *Hati-Hati Mendekati Perlintasan Sebidang Kereta Api* (Tabel II no. 9) tertutup oleh rambu Papan Andreas (tabel III no. 1e). Kondisi warna cat kedua rambu masih bagus. (Gambar 24).

**Gambar 24. Rambu peringatan *Hati-Hati Mendekati Perlintasan Sebidang Kereta Api* (Tabel II no. 9) yang tertutup rambu Papan Andreas (Tabel III no. 1e).**

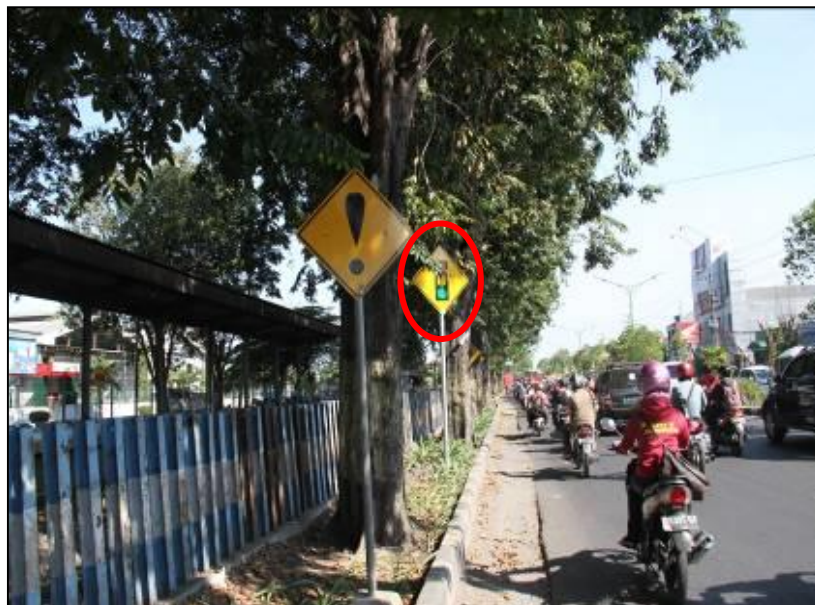
- 4) Rambu peringatan agar pengguna jalan mengetahui bahwa akan terdapat pengatur lalu lintas di depan (Tabel II no 4a1). Kondisi cat rambu bagus namun rambu tertutup kerimbunan pohon (Gambar 26).

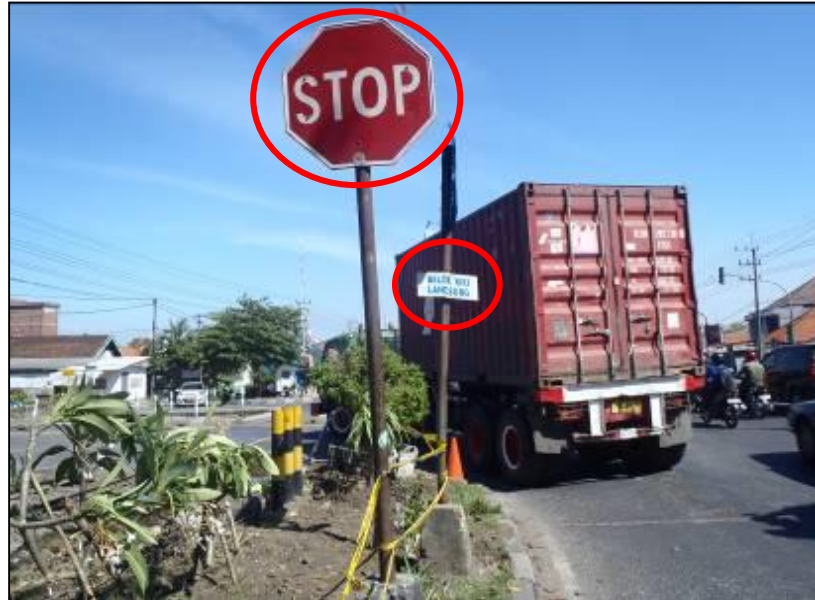
Terdapat 1 (satu) rambu larangan dan 1 (satu) rambu perintah dengan referensi penyebutan sesuai Peraturan Menteri No. 13 Tahun 2014 Tentang Rambu Lalu Lintas (terlampir pada subbab 6.4) dimana rambu tersebut adalah rambu larangan *Dilarang Berjalan Terus* (Tabel III no. 1a) dan rambu perintah *Belok Kiri Langsung* (Tabel IV no. 8). Pemasangan rambu larangan tersebut sangat berdekatan dengan pemasangan rambu perintah di simpang bersinyal tepat sebelum perlintasan sebidang JPL 49 dimana pemasangan yang dilakukan tidak sesuai dengan ketentuan. (Gambar 27).

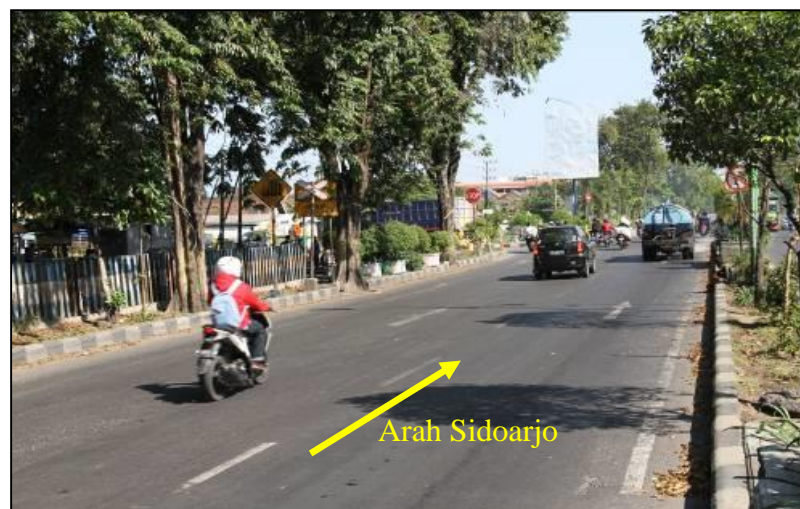
Pada ruas jalan Buduran sekitar 100 meter dari perlintasan sebidang nomor 49, marka lambang tanda panah serta sebagian marka membujur garis putus-putus dan garis utuh sudah buram (Gambar 28).

**Gambar 28.** Kondisi marka di ruas jalan Buduran 100 m sebelum JPL (arah dari Surabaya ke Sidoarjo)

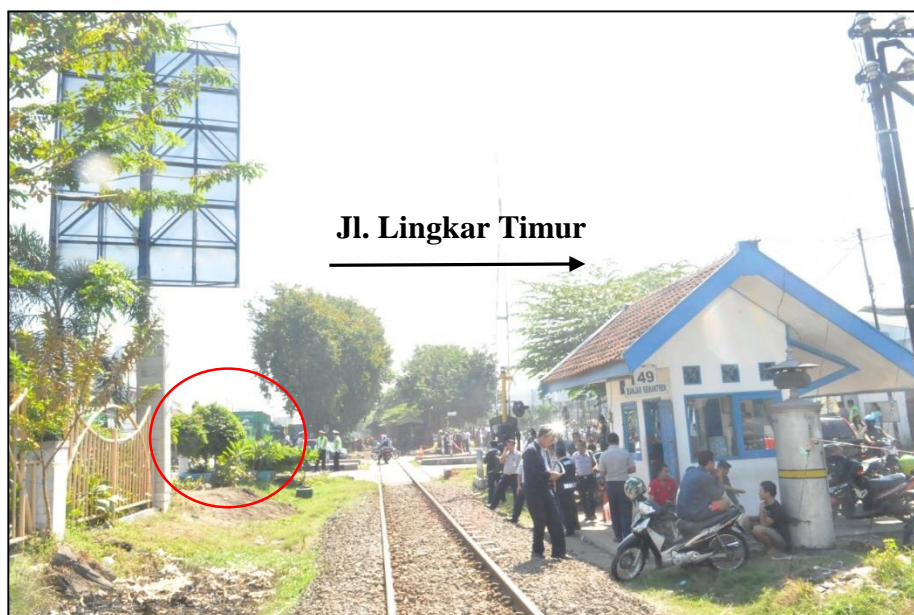
1. Deretan pohon yang tinggi dan daunnya sangat rimbun sehingga menghalangi ruang pandang bagi pengguna jalan;
2. Terdapat pot-pot yang diletakkan di daerah simpang dekat dengan pos jaga JPL 49 berisi tanaman rimbun yang juga menghalangi jarak bebas pandang bagi pengguna jalan (Gambar 30).

Gambar 30. Tanaman rimbun di pot yang mengganggu ruang pandang pengguna kendaraan yang melintasi JPL.

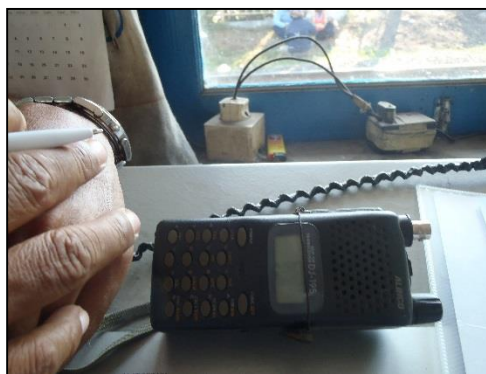
- Status : Resmi dan dijaga oleh petugas Dishub Kabupaten Sidoarjo tapi bukan oleh petugas PT. KAI.
- Fasilitas : Peralatan yang terdapat dalam gardu penjaga perlindungan sebagai berikut:
- Perlengkapan
- Perlindungan KA
- Sirine yang ada di pos penjaga pintu perlindungan sebidang standar dan berfungsi;
  - Genta penjaga berfungsi;
  - Telepon berfungsi;
  - Meja pelayanan pintu perlindungan dalam kondisi baik;
  - Pesawat *Handytalky* rusak dimana baterai lemah/*drop* (Gambar 31);

Gambar 31. HT yang harus selalu terhubung ke *adaptor* agar dapat berfungsi

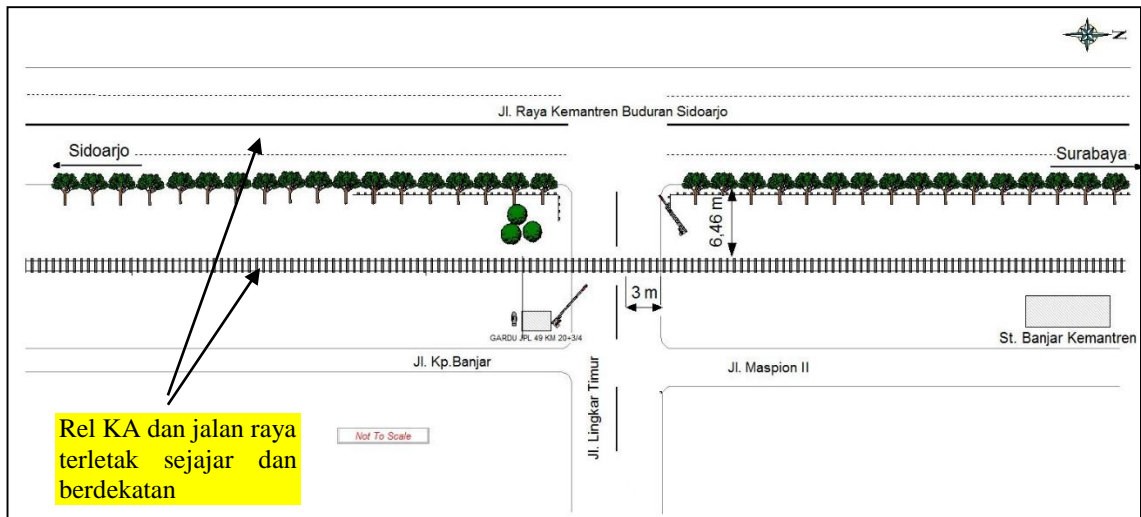
Salah satu permasalahan yang berkontribusi pada kasus kecelakaan ini adalah bentuk geometri perlintasan sebidang JPL 49. Hasil temuan di lapangan memperlihatkan bahwa Jalan Raya Buduran, Sidoarjo adalah sejajar dengan rel kereta api dan jaraknya berdekatan (Gambar 33). Hal ini mengakibatkan JPL 49 terletak dekat dengan simpang jalan Jl. Raya Buduran – Jl. Lingkar Timur.
